**Fahrzeug:** VOLKSWAGEN ID.4 77 kWh GTX Sports Utility Vehicle 5-türig 0 ccm 299 PS / 220 KW  
Elektrisch Automatik

| Amtliches Kennzeichen: | HD -EB 0380E | Fahrgestell-Nummer: | WVGZZZE2ZNP024957 |

## Zustandsbericht

Besichtigungsdatum: 23.07.2026  
**Protokollnummer: 46791423**

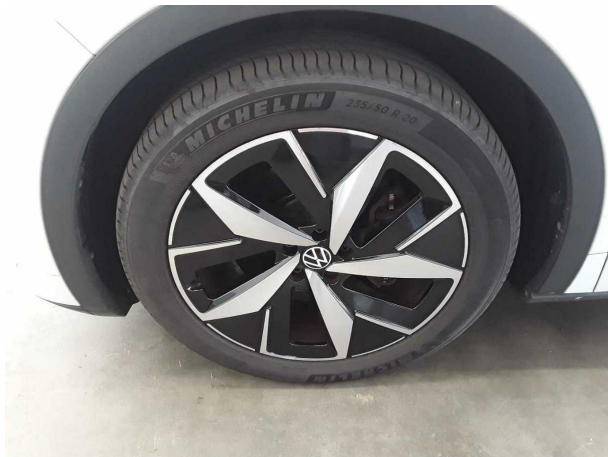
**Abbildung 15:** Montierte Bereifung

| Achse | Reifengröße | Hersteller | Reifentyp | Profiltiefe | Verktgl. | Zul. |
|---|---|---|---|---|---|---|
| 1 | 235/50 R20 100T | Michelin | Sommerreifen | 5mm - 5mm | i.O. | i.O. |
| 2 | 255/45 R20 101T | Michelin | Sommerreifen | 5mm - 5mm | i.O. | i.O. |

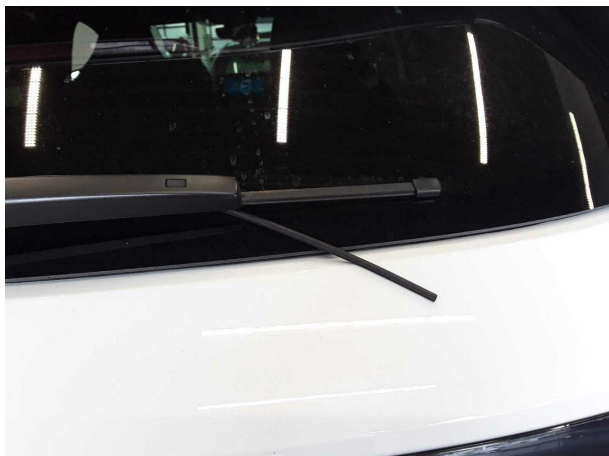
| Nr. | Bauteilgruppe | Beschreibung |
|---|---|---|
| 1 | Scheibenreinigung | Scheibenwischerblatt hinten - gebrochen / gerissen - erneuern |

**Beschädigung #1:** Scheibenreinigung: Scheibenwischerblatt hinten - gebrochen / gerissen - erneuern

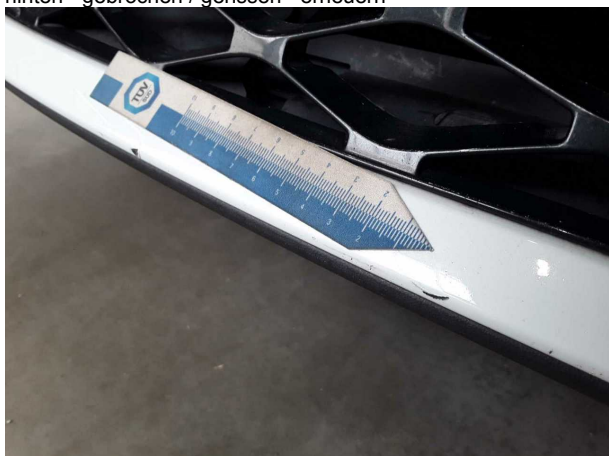
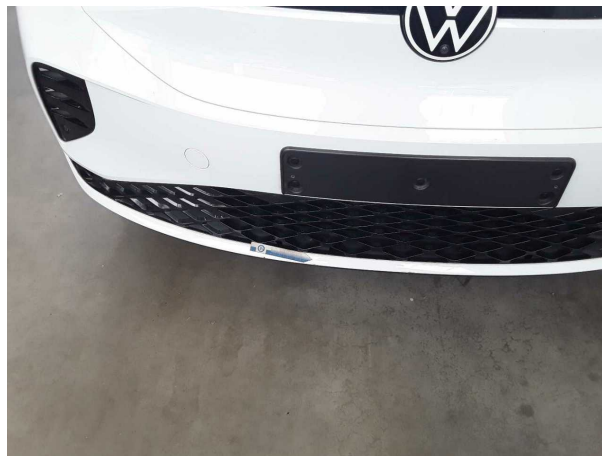
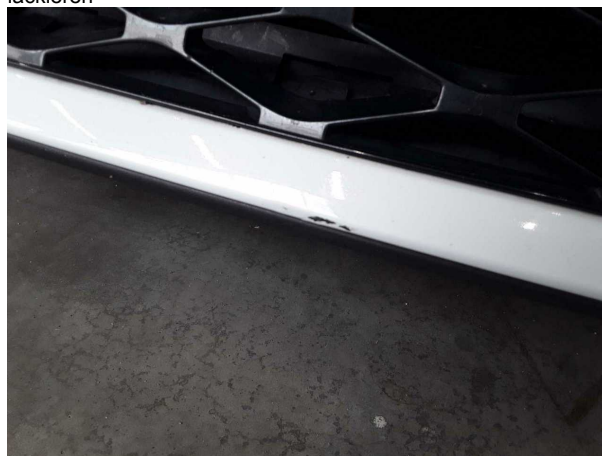
| Nr. | Bauteilgruppe | Beschreibung |
|---|---|---|
| 2 | Stoßfänger vorn | Spoiler - Kratzer - lackieren |

**Beschädigung #2:** Stossfänger vorn: Spoiler - Kratzer - lackieren

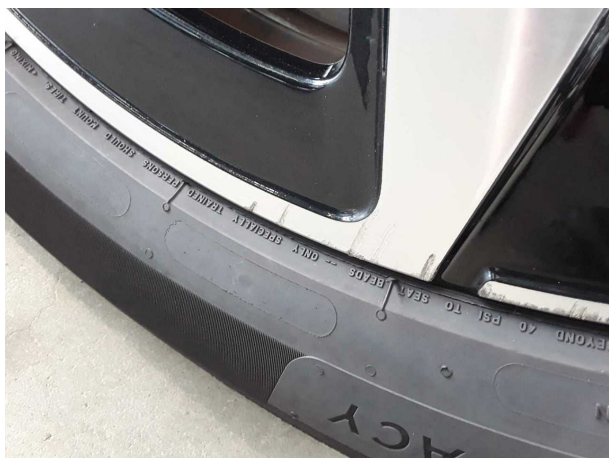
| Nr. | Bauteilgruppe | Beschreibung |
|---|---|---|
| 3 | Rad/Reifen | Leichtmetallfelge vorn rechts - verkratzt / verschürft - Wertminderung |

**Beschädigung #3:** Rad/Reifen: Leichtmetallfelge vorn rechts - verkratzt / verschürft - Wertminderung

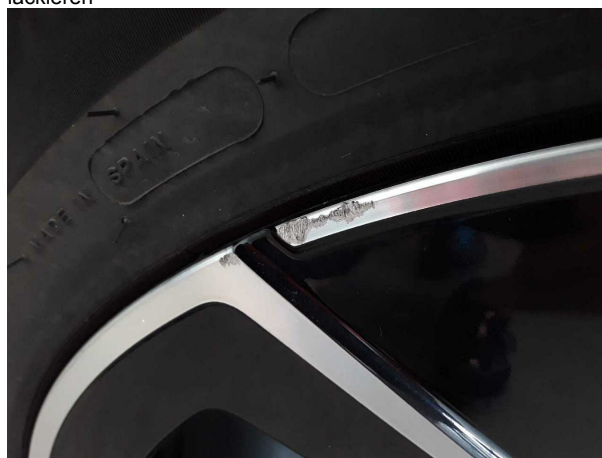
| Nr. | Bauteilgruppe | Beschreibung |
|---|---|---|
| 4 | Rad/Reifen | Leichtmetallfelge hinten links - verkratzt / verschürft - Wertminderung |

**Beschädigung #4:** Rad/Reifen: Leichtmetallfelge hinten links - verkratzt / verschürft - Wertminderung

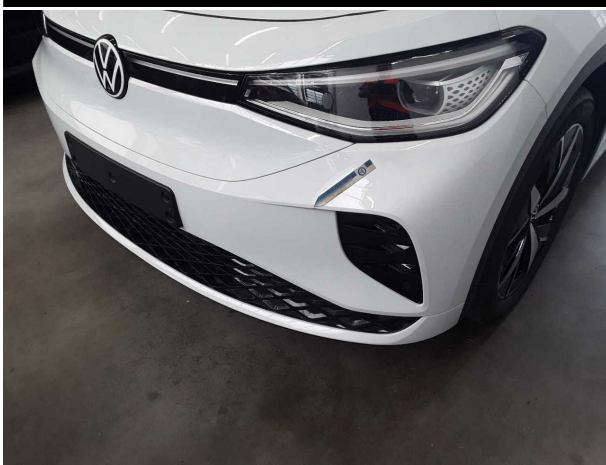
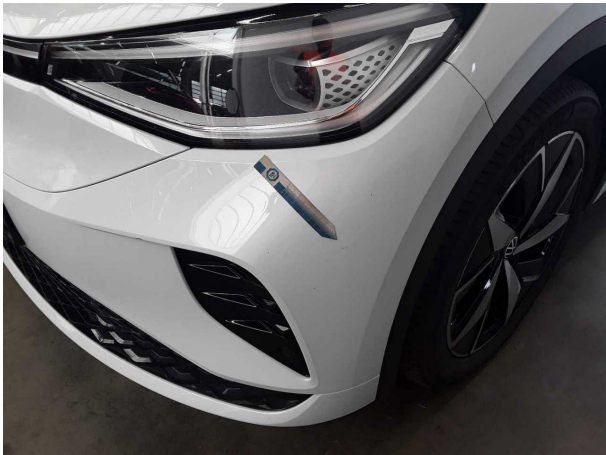
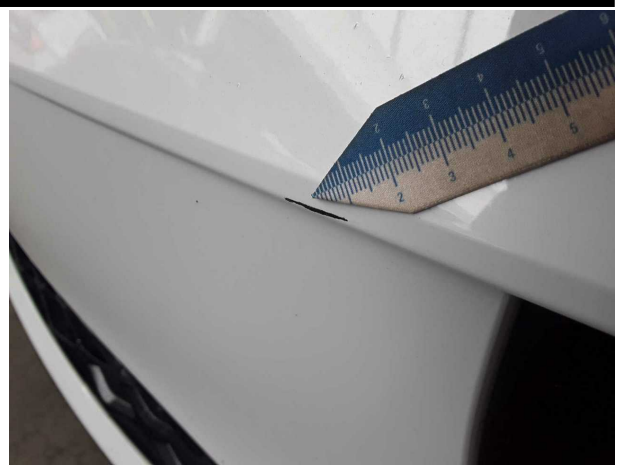
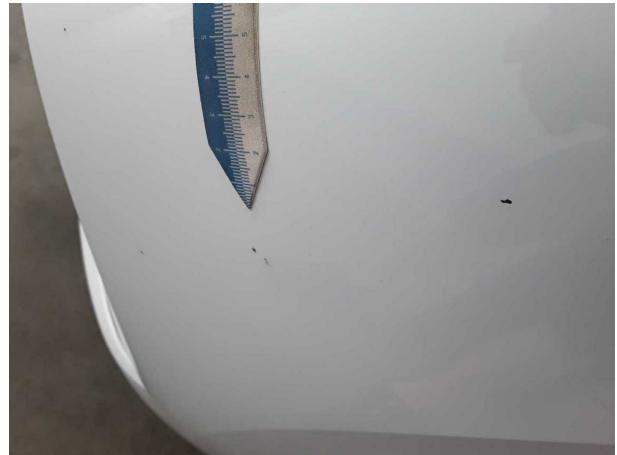
| Nr. | Bauteilgruppe | Beschreibung |
|---|---|---|
| 5 | Stoßfänger vorn | Stoßfänger vorn - Kratzer - lackieren |

**Beschädigung #5:** Stossfänger vorn: Stossfänger vorn - Kratzer - lackieren

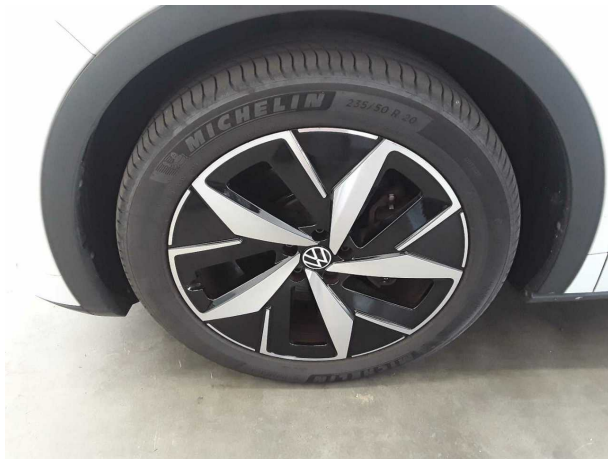
**Figure 15:** Mounted tyres

| Axle | Tyre size | Manufacturer | Type of tyre | Tread depth | Roadworthy | Permissibility |
|---|---|---|---|---|---|---|
| 1 | 235/50 R20 100T | Michelin | Summer tyres | 5mm - 5mm | o.k. | o.k. |
| 2 | 255/45 R20 101T | Michelin | Summer tyres | 5mm - 5mm | o.k. | o.k. |

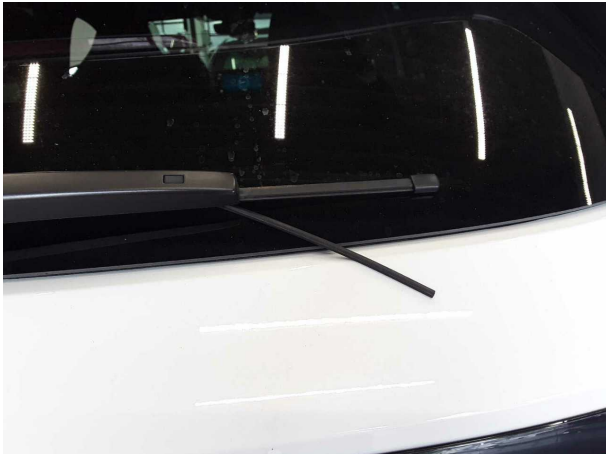
| No. | Component group | Description |
|---|---|---|
| 1 | Screen cleaning | Wiper blades - rear - Broken / torn - Replace |

**Damage #1:** Screen cleaning: Wiper blades - rear - Broken / torn - Replace

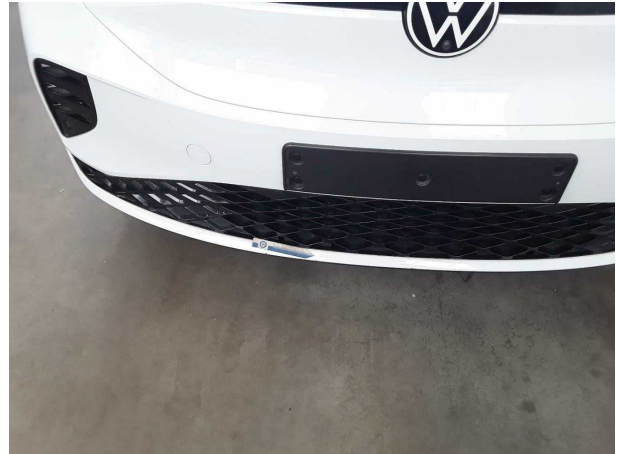
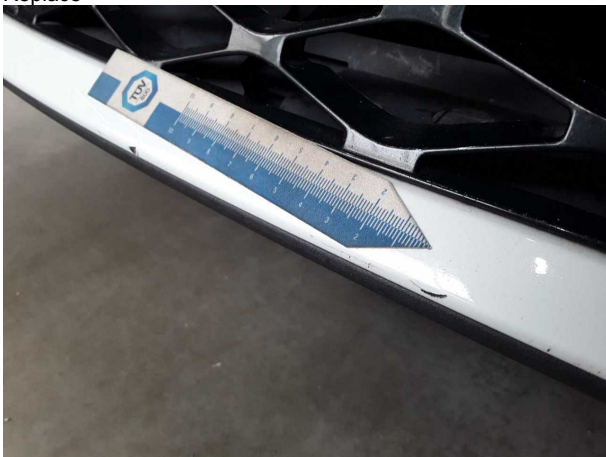
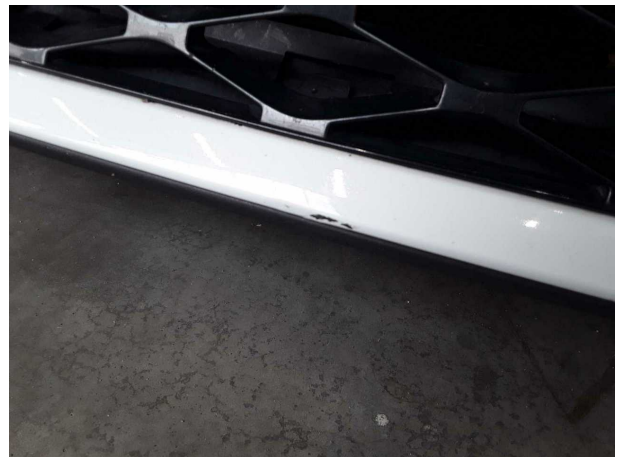
| No. | Component group | Description |
|---|---|---|
| 2 | Front bumper | Spoiler - Scratch(es) - Paint |

**Damage #2:** Front bumper: Spoiler - Scratch(es) - Paint

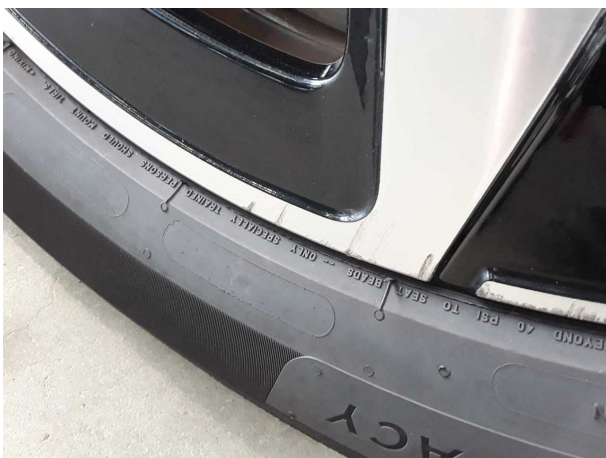
| No. | Component group | Description |
|---|---|---|
| 3 | Wheel / tyres | Alloy rim - front right side - Scratched - Loss in value |

**Damage #3:** Wheel / tyres: Alloy rim - front right side - Scratched - Loss in value

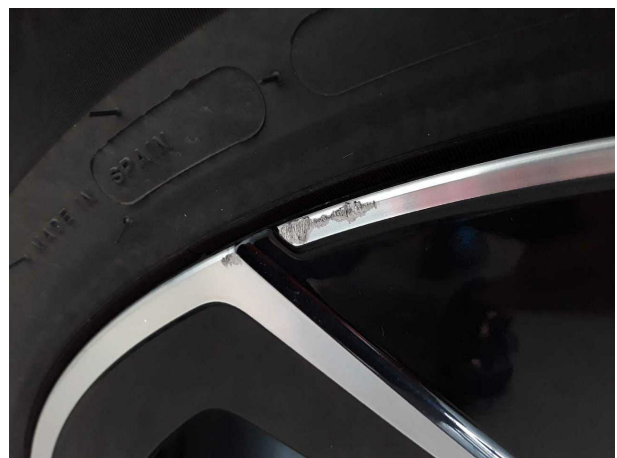
| No. | Component group | Description |
|---|---|---|
| 4 | Wheel / tyres | Alloy rim - rear left side - Scratched - Loss in value |

**Damage #4:** Wheel / tyres: Alloy rim - rear left side - Scratched - Loss in value

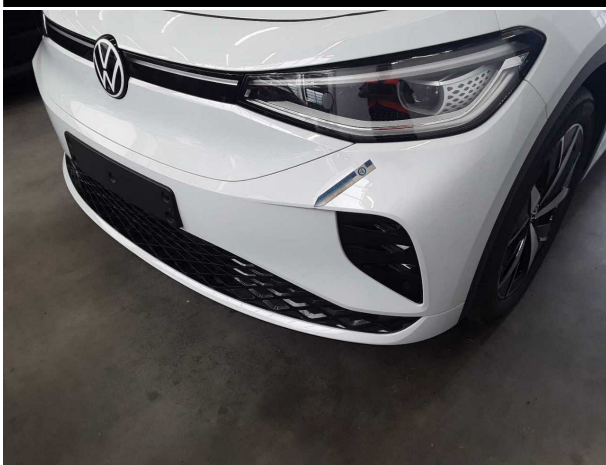
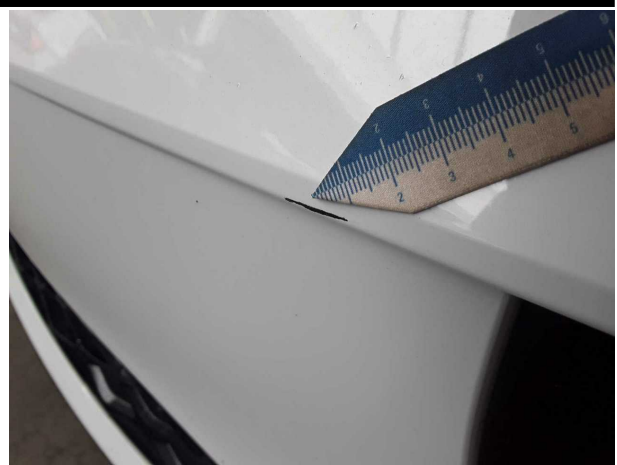
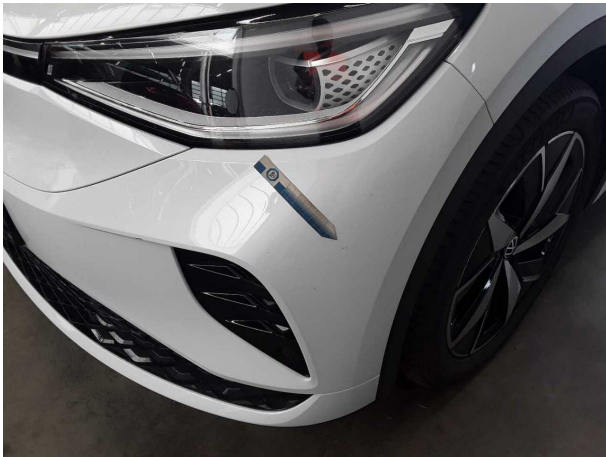
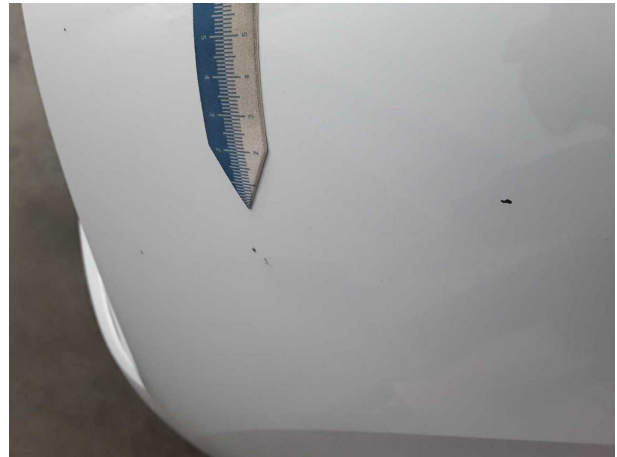
| No. | Component group | Description |
|---|---|---|
| 5 | Front bumper | Front bumper - Scratch(es) - Paint |

**Damage #5:** Front bumper: Front bumper - Scratch(es) - Paint
