Zustandsbericht

Kunde :	Allane SE	Amtl. Kennzeichen :	HN-ID121E
Berichtsnummer :	0000000918912-DE613		
Referenznummer:	31180536

Hyundai Ioniq 5 (05.2021->) Uniq Elektro 4WD

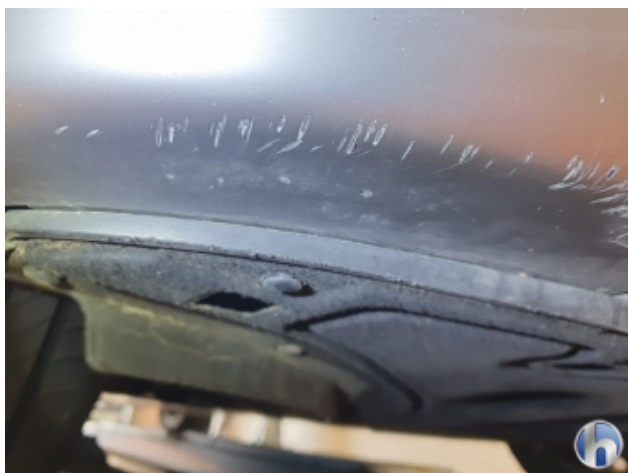
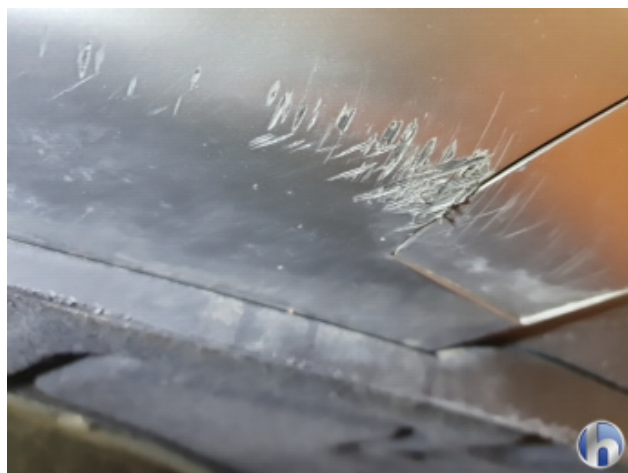
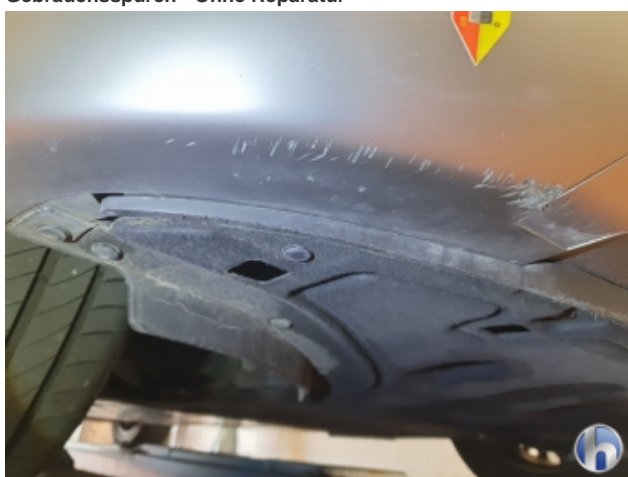
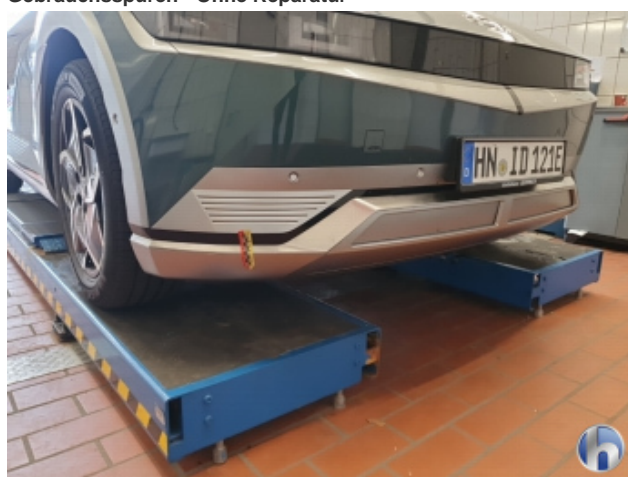
1. Frontspoiler
Gebrauchsspuren - Ohne Reparatur

1.	Frontspoiler	Gebrauchsspuren	Ohne Reparatur
2.	Stoßfänger Hinten	Kratzer	Smart Repair

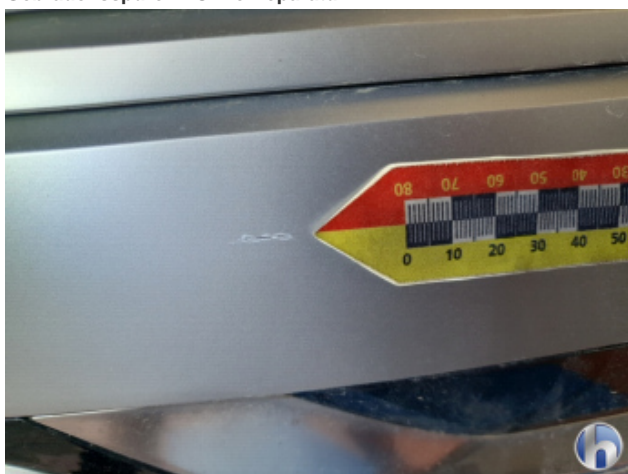
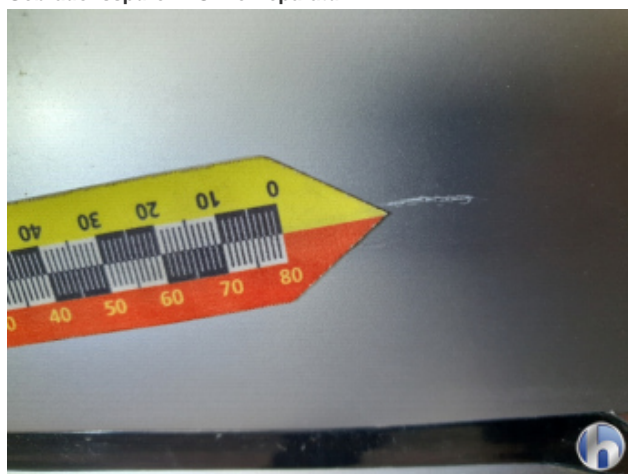
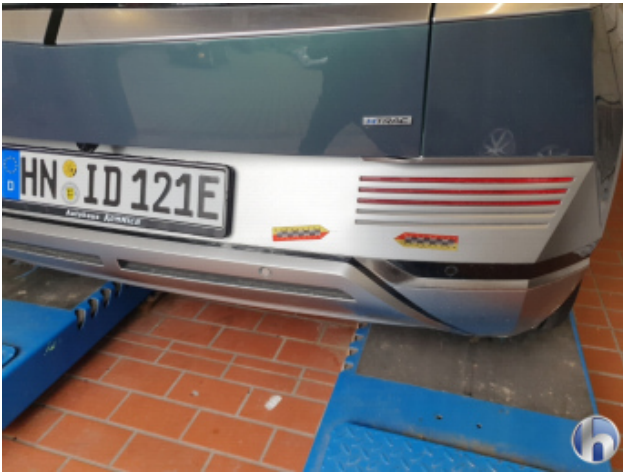
2. Stoßfänger Hinten
Kratzer - Smart Repair

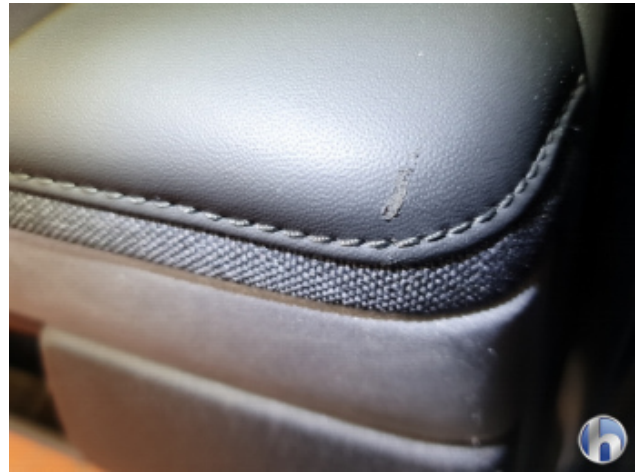
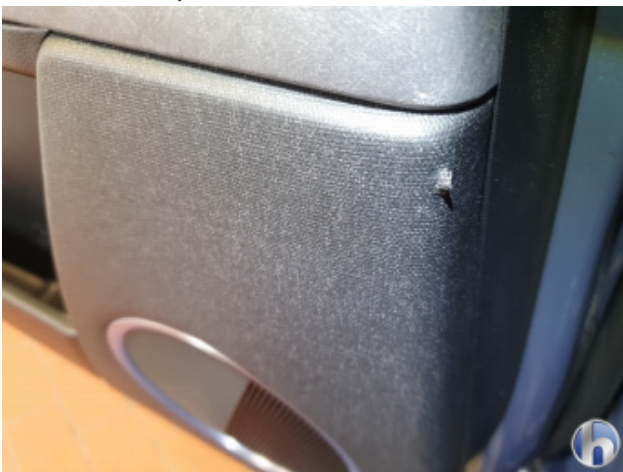
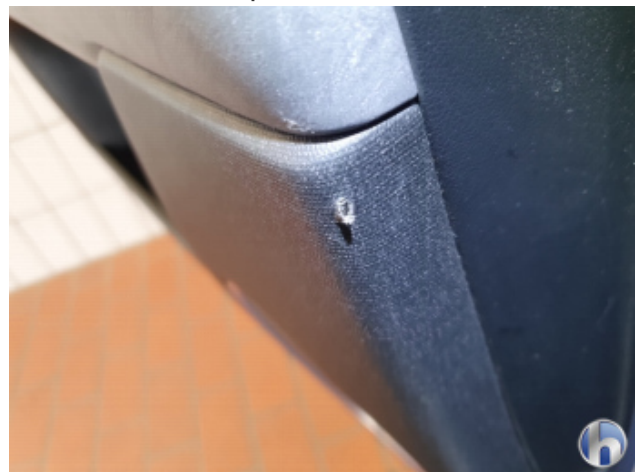
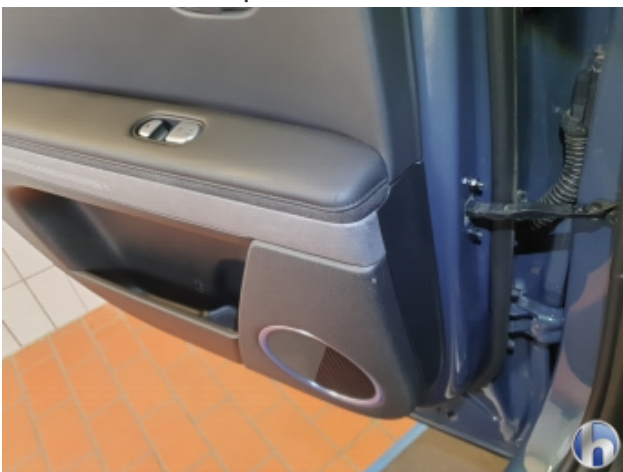
3. Türverkleidung Hinten - Links
Materialabrieb - Smart Repair

Bauteil	Schaden	Rep.-Art
3.	Türverkleidung Hinten - Links	Materialabrieb	Smart Repair
