**VSSZZZKL6PR028785**

## Zustandsbericht

Besichtigungsdatum: 03.07.2026  
**Protokollnummer: 46380311**  
Erstellt durch: Markus Böttcher  
Besichtigt durch: B.Ludwig

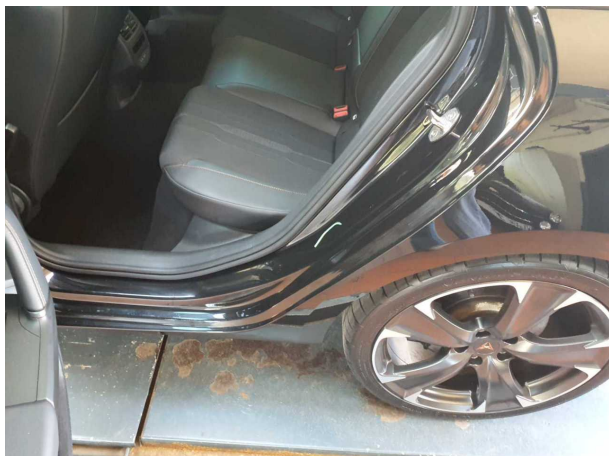
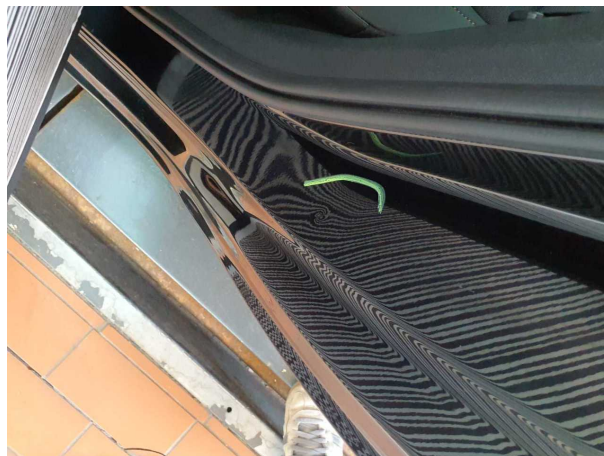
| Nr. | Bauteilgruppe | Beschreibung |
|---|---|---|
| 1 | Seitenwand links | Einstieg - Delle(n) - sanft instandsetzen |

**Beschädigung #1:** Seitenwand links: Einstieg - Delle(n) - sanft instandsetzen

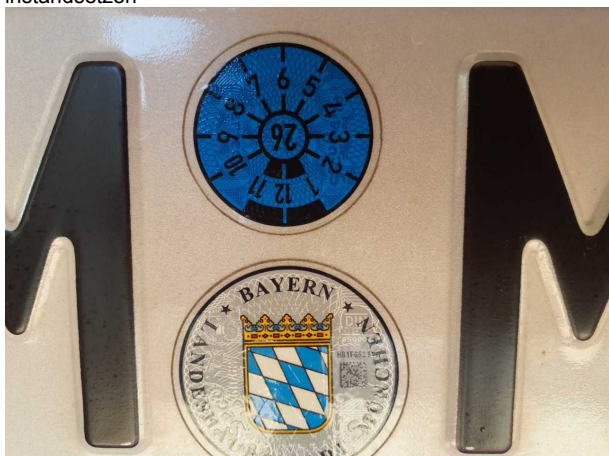
| Nr. | Bauteilgruppe | Beschreibung |
|---|---|---|
| 2 | Sonstiges | Hauptuntersuchung - fällig - durchführen |

**Beschädigung #2:** Sonstiges: Hauptuntersuchung - fällig - durchführen

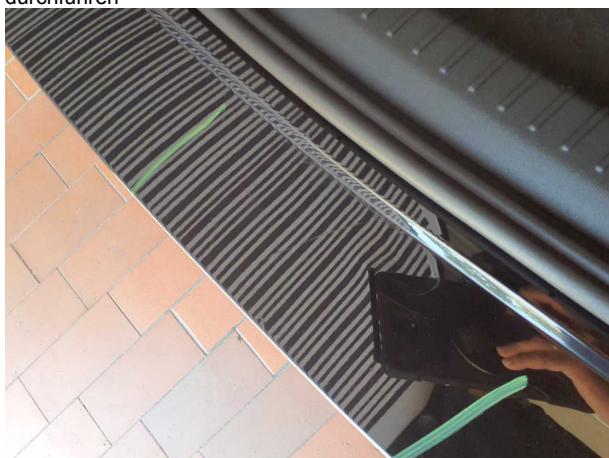
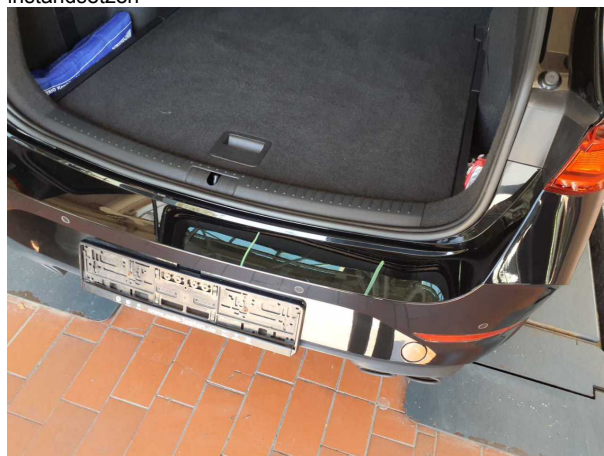
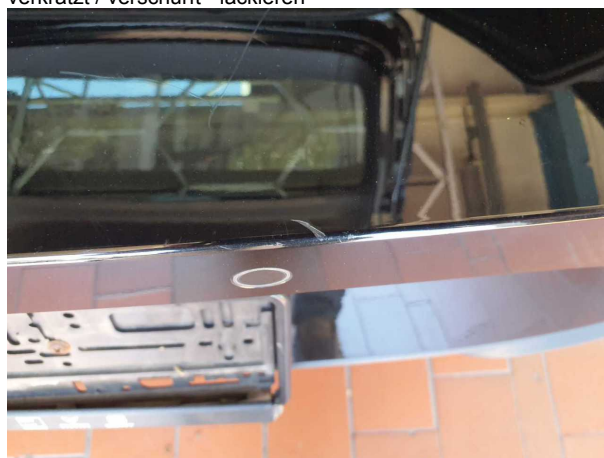
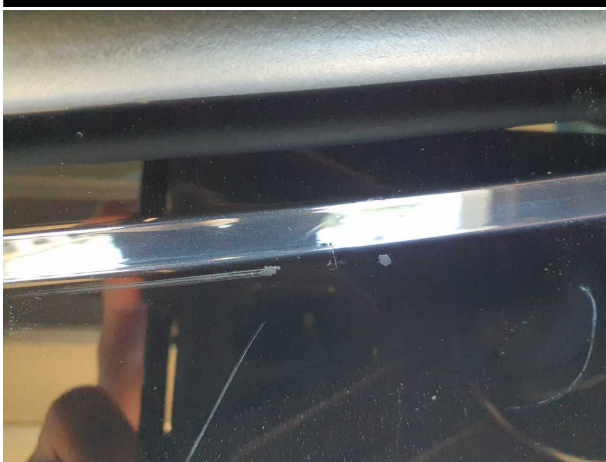
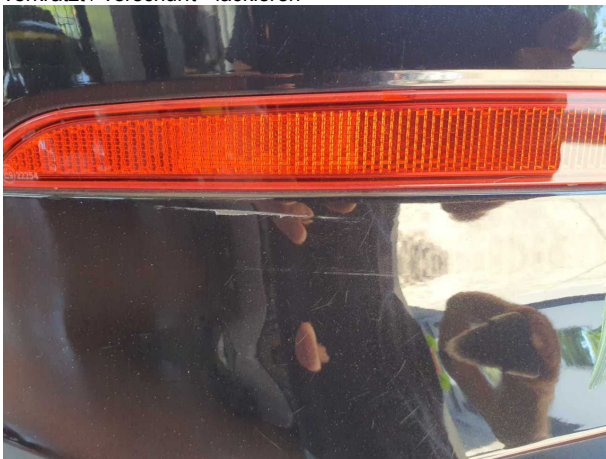
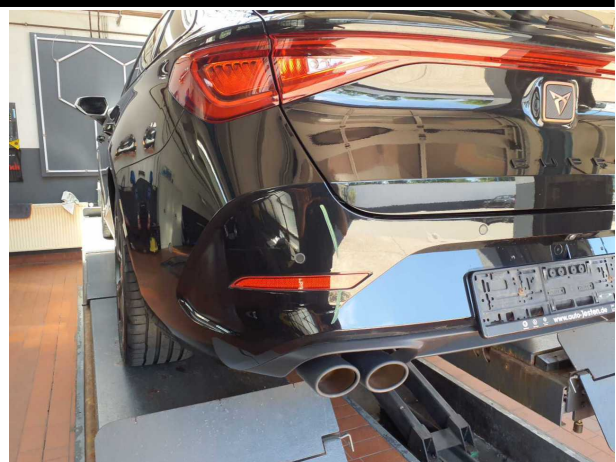
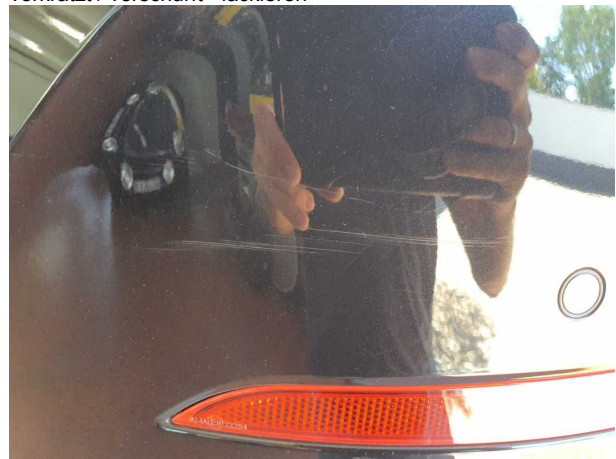
| Nr. | Bauteilgruppe | Beschreibung |
|---|---|---|
| 4 | Stoßfänger hinten | Stoßfänger hinten - verkratzt / verschürft - lackieren |

**Beschädigung #4:** Stossfänger hinten: Stossfänger hinten - verkratzt / verschürft - lackieren

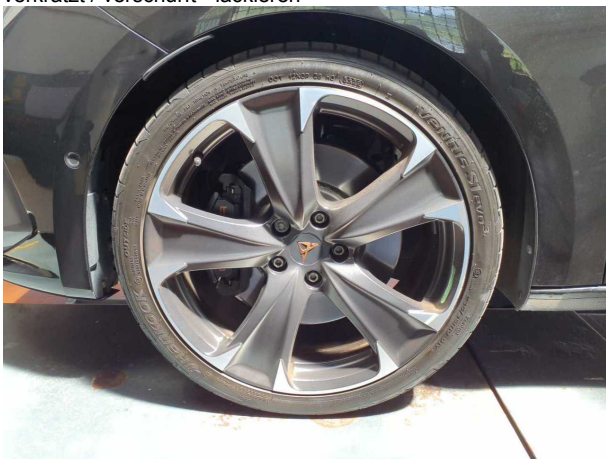
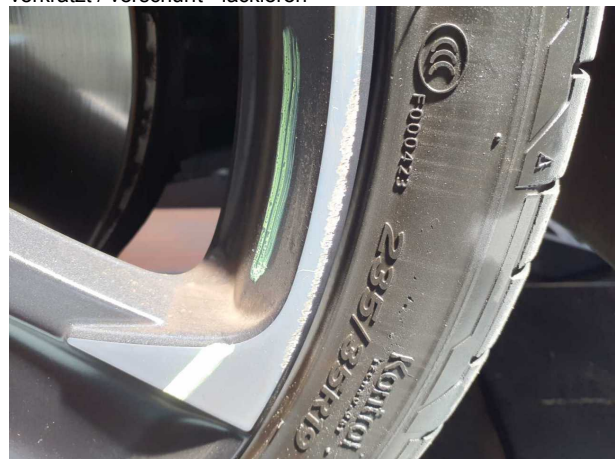
| Nr. | Bauteilgruppe | Beschreibung |
|---|---|---|
| 5 | Rad/Reifen | Leichtmetallfelge vorn links - verkratzt / verschürft - erneuern |

**Beschädigung #5:** Rad/Reifen: Leichtmetallfelge vorn links - verkratzt / verschürft - erneuern

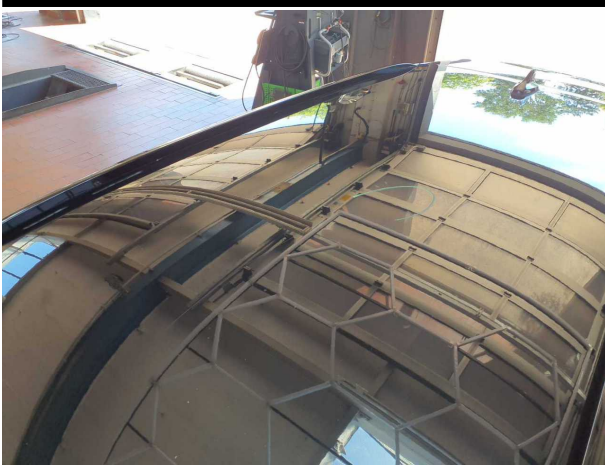
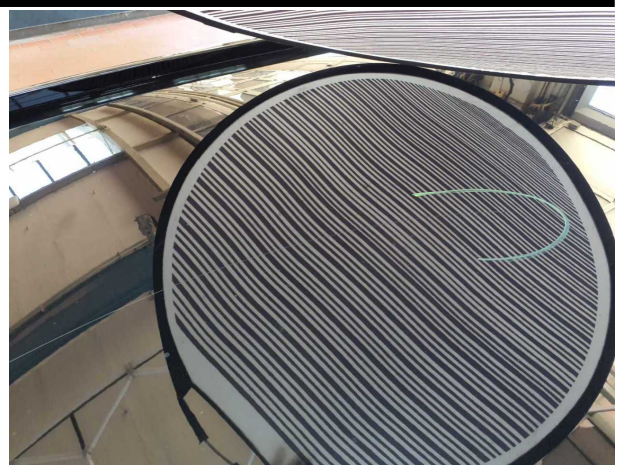
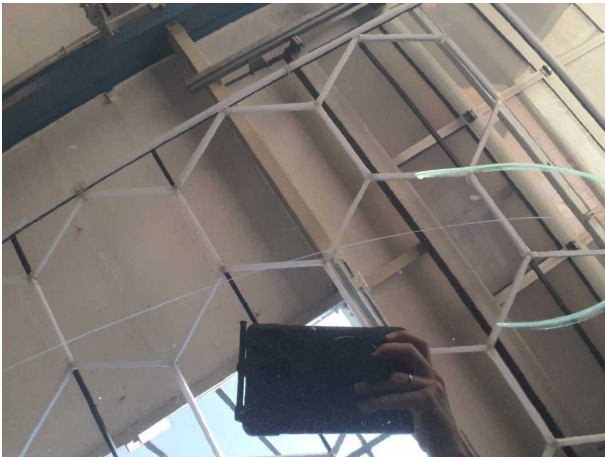
| Nr. | Bauteilgruppe | Beschreibung |
|---|---|---|
| 6 | Fahrzeugdach | Dach - Kratzer - lackieren |

**Beschädigung #6:** Fahrzeugdach: Dach - Kratzer - lackieren
