## Bewertungsgutachten

VER KM80E

KMHK381HFMU124528

| Typ / Verkaufsbezeichnung | OS / KONA EV |

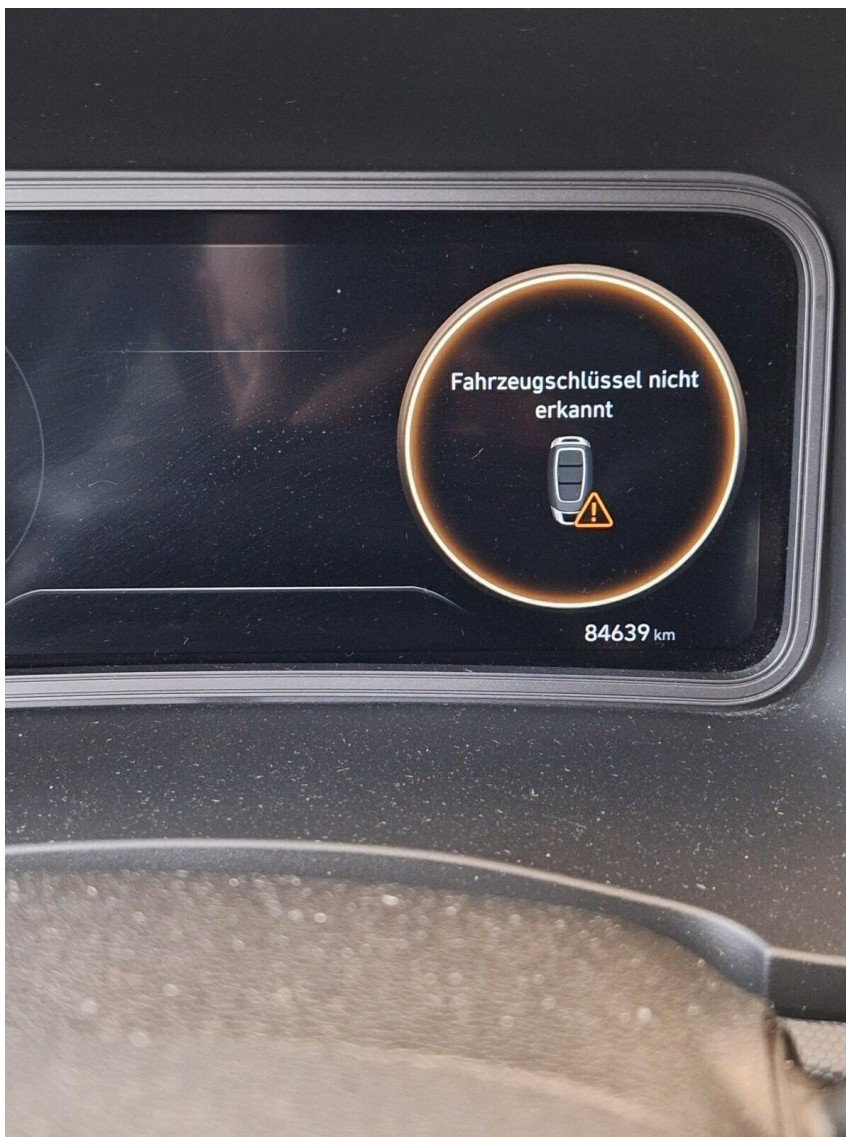
Bild 4 : Kombiinstrument (betriebsbereit) mit Km-Stand

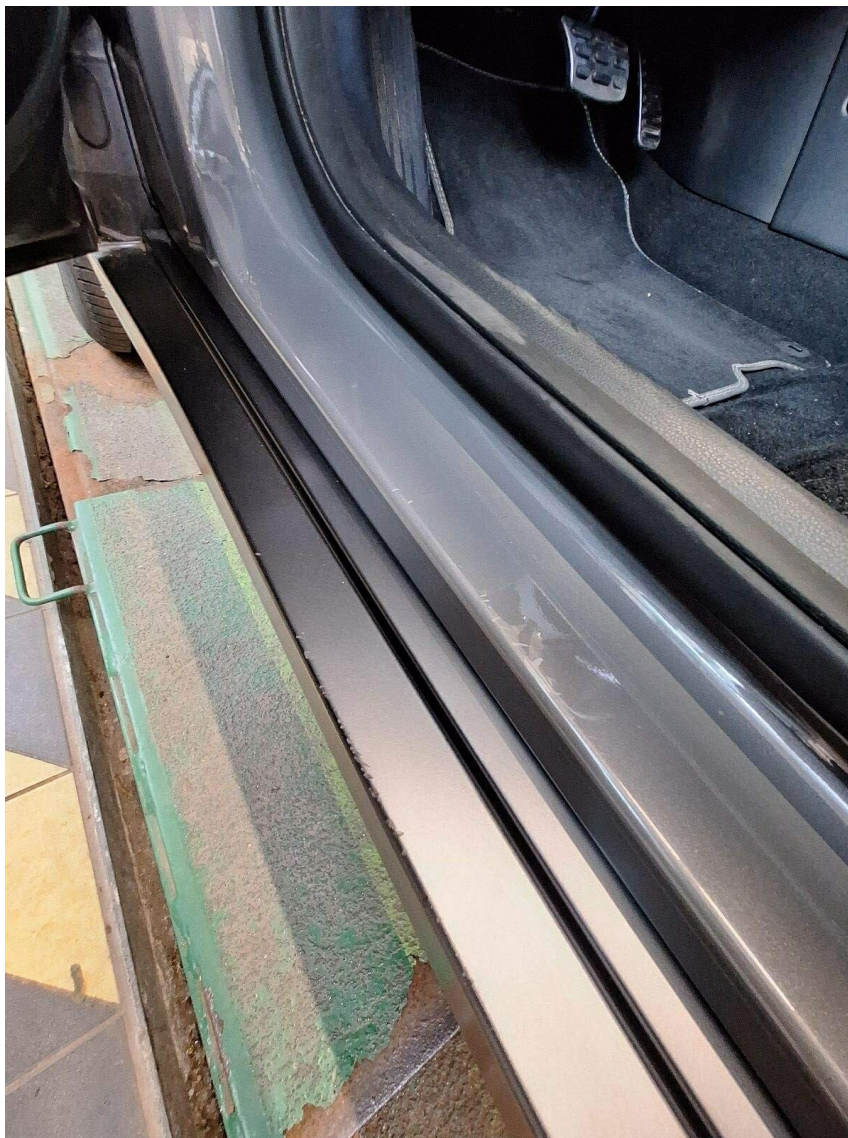
Bild 7 : Türeinstieg vorne links Kratzer

| Bezeichnung des Schadens / Rep.-Weg | Rep.Kost<br>brutto | Anrechn. | Minderwert<br>brutto | |
|---|---|---|---|---|
| 1. Türeinstieg vorne links Kratzer, smart repair (Bild 7) | 180 | voll | -180 | |

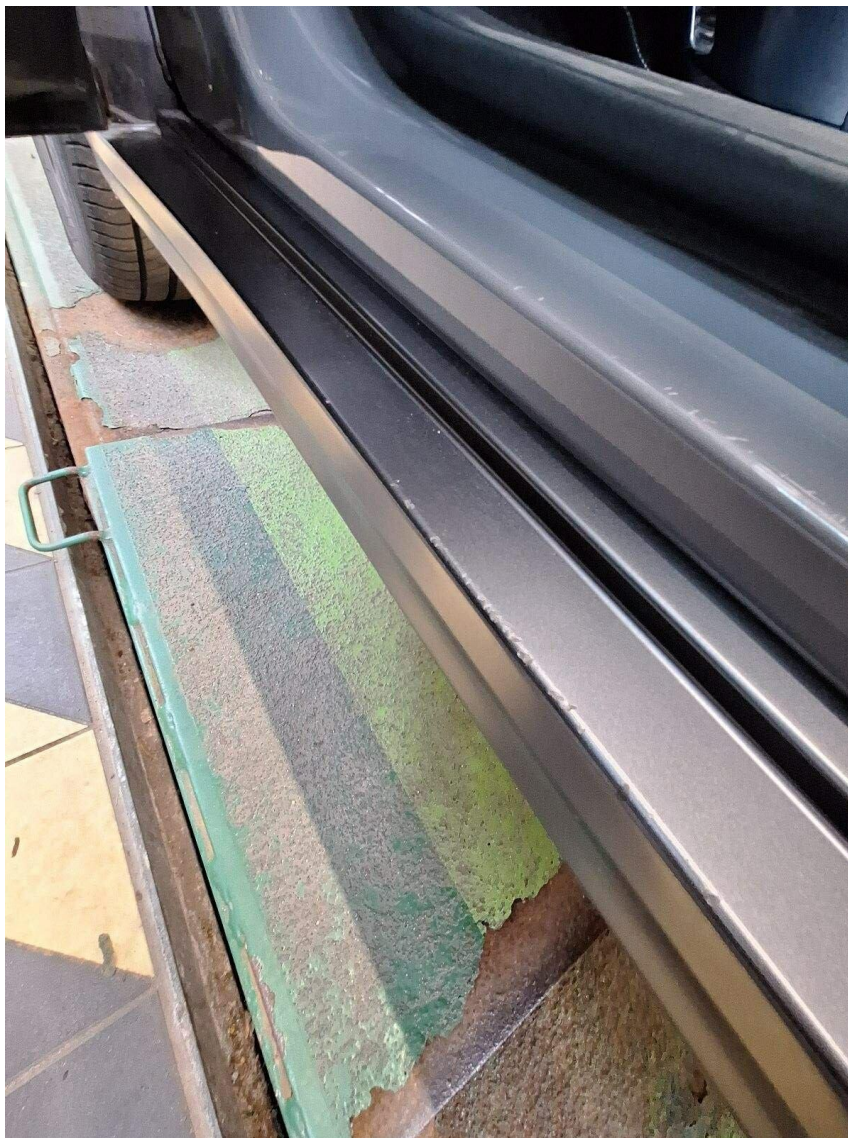
Bild 8 : Schweller vorne links Kratzer

| Bezeichnung des Schadens / Rep.-Weg | Rep.Kost<br>brutto | Anrechn. | Minderwert<br>brutto | |
|---|---|---|---|---|
| 2. Schweller vorne links Kratzer, smart repair (Bild 8) | 180 | voll | -180 | |

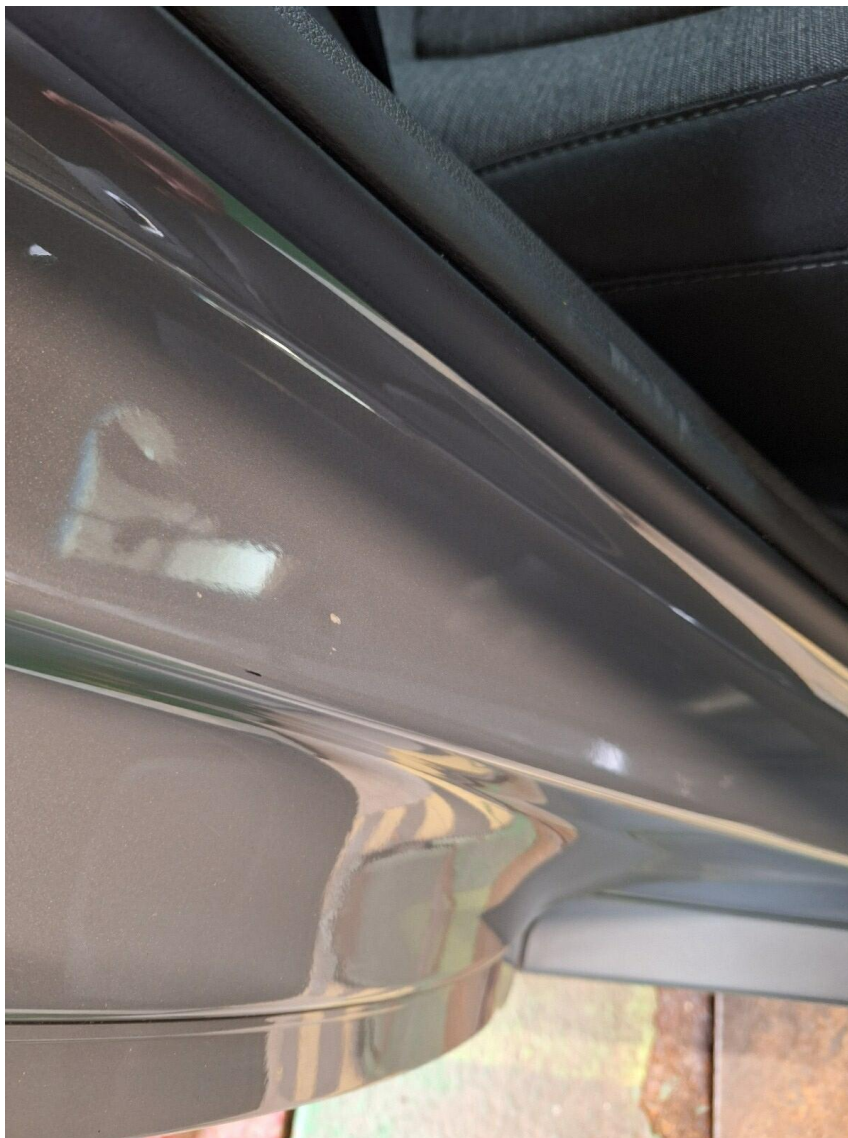
Bild 9 : Türeinstieg hinten rechts Kratzer

| Bezeichnung des Schadens / Rep.-Weg | Rep.Kost<br>brutto | Anrechn. | Minderwert<br>brutto | |
|---|---|---|---|---|
| 3. Türeinstieg hinten rechts Kratzer, smart repair (Bild 9) | 180 | voll | -180 | |

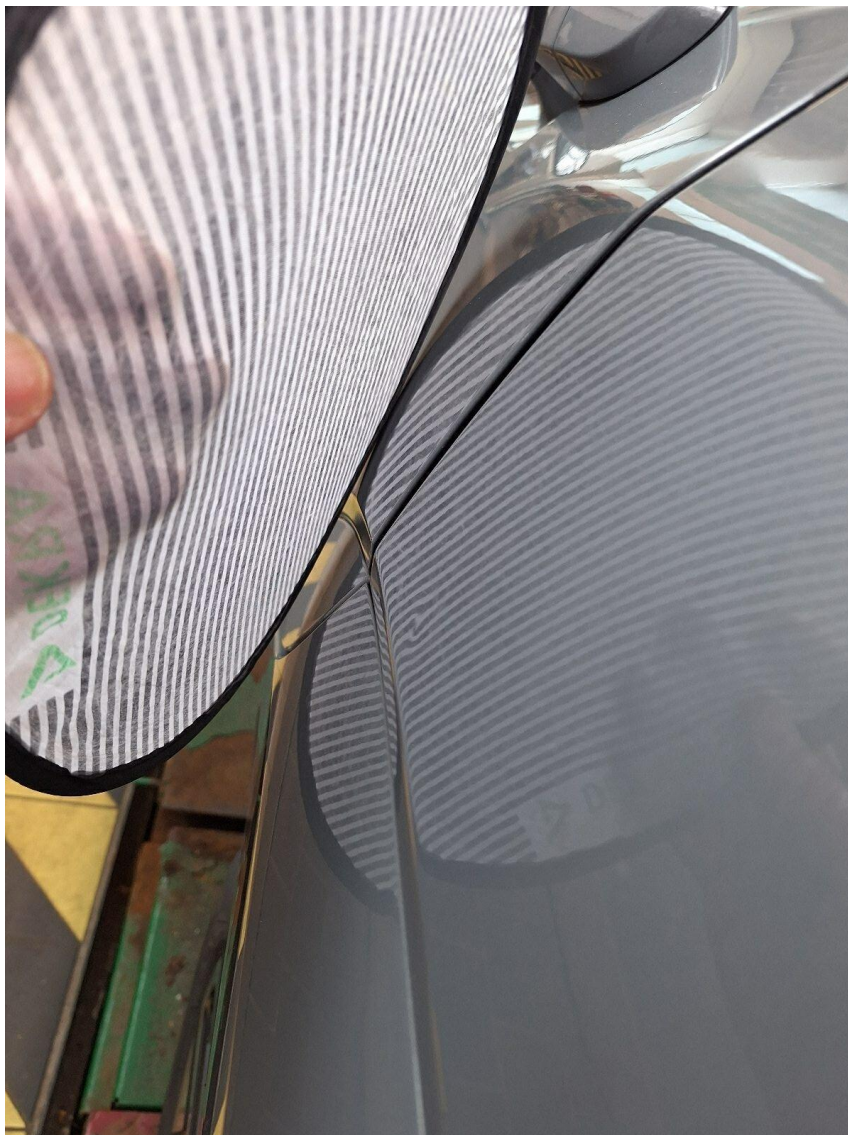
Bild 10 : Seitenteil links Delle

| Bezeichnung des Schadens / Rep.-Weg | Rep.Kost<br>brutto | Anrechn. | Minderwert<br>brutto | |
|---|---|---|---|---|
| 4. Seitenteil links Delle, drücken (Bild 10) | 180 | voll | -180 | |

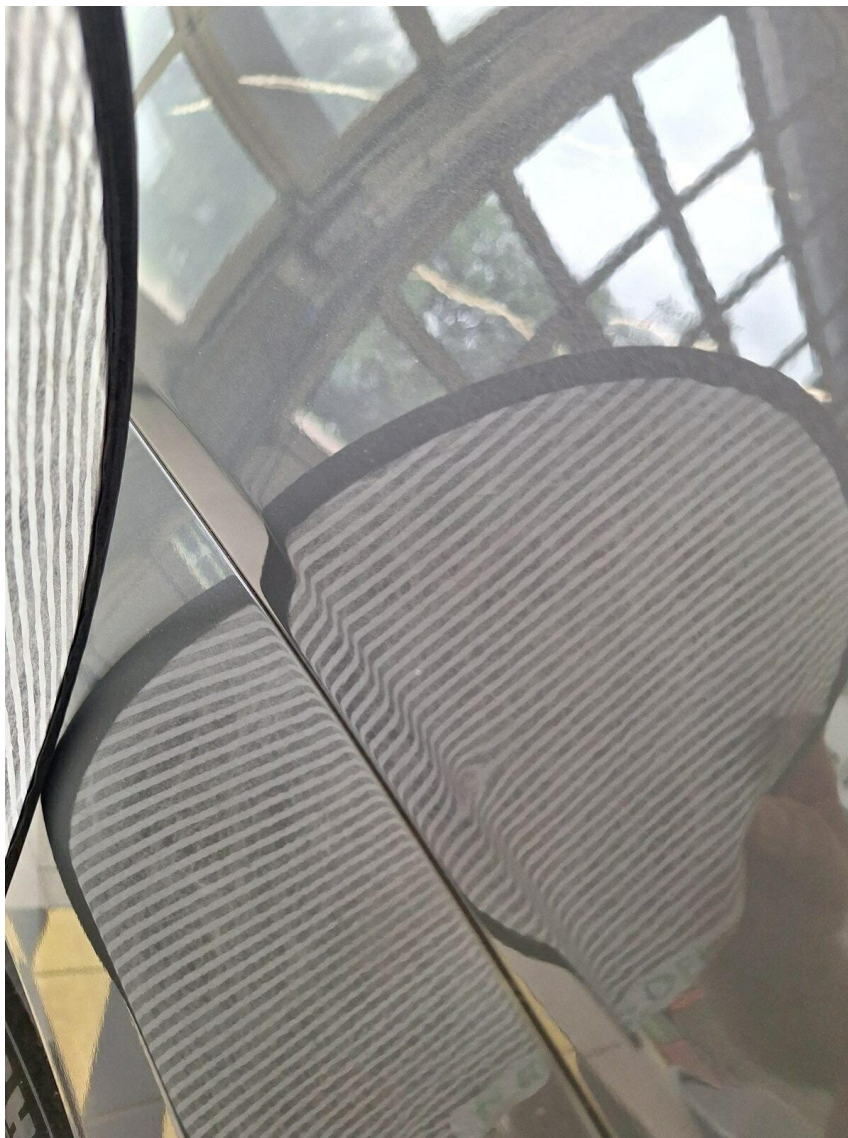
Bild 11 :  
Seitenteil rechts Beschädigt

| Bezeichnung des Schadens / Rep.-Weg | Rep.Kost<br>brutto | Anrechn. | Minderwert<br>brutto | |
|---|---|---|---|---|
| 5. Seitenteil rechts Beschädigt, lackieren mit Lackaufbau (Bild 11) | 485 | anteilig | -170 | |

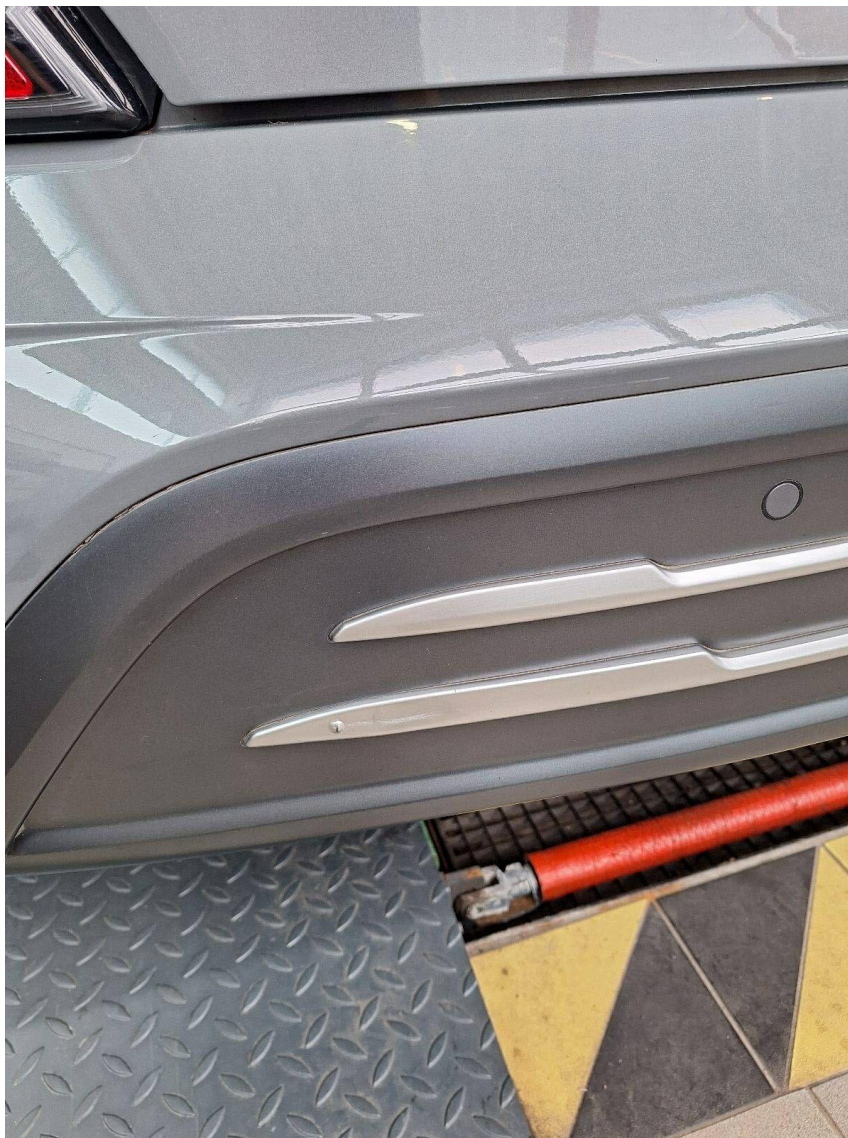
Bild 12 : Stoßfänger hinten Beschädigt

| Bezeichnung des Schadens / Rep.-Weg | Rep.Kost<br>brutto | Anrechn. | Minderwert<br>brutto | |
|---|---|---|---|---|
| 6. Stoßfänger hinten Beschädigt, lackieren mit Lackaufbau (Bild 12) | 903 | anteilig | -316 | |

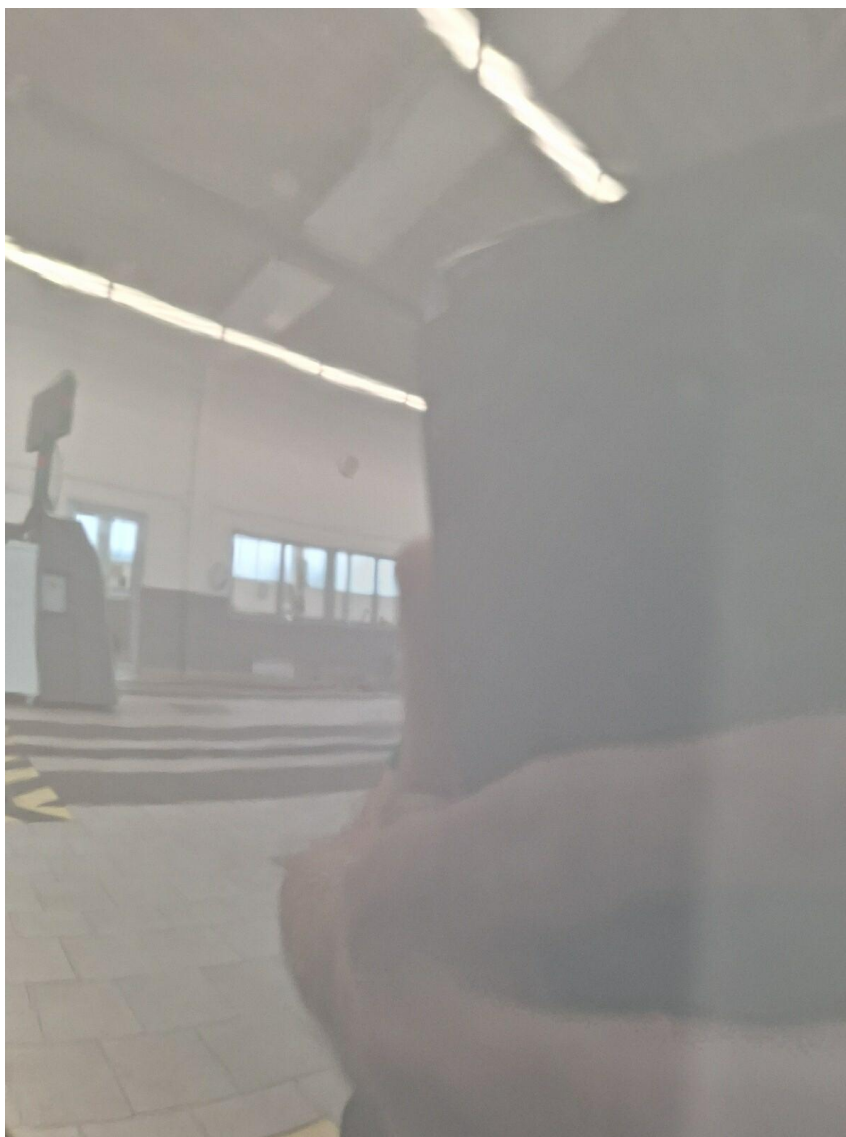
Bild 13 : Stoßfänger vorne Lackmangel

| Bezeichnung des Schadens / Rep.-Weg | Rep.Kost<br>brutto | Anrechn. | Minderwert<br>brutto | |
|---|---|---|---|---|
| 7. Stoßfänger vorne Lackmangel, lackieren mit Lackaufbau (Bild 13) | 231 | anteilig | -81 | |

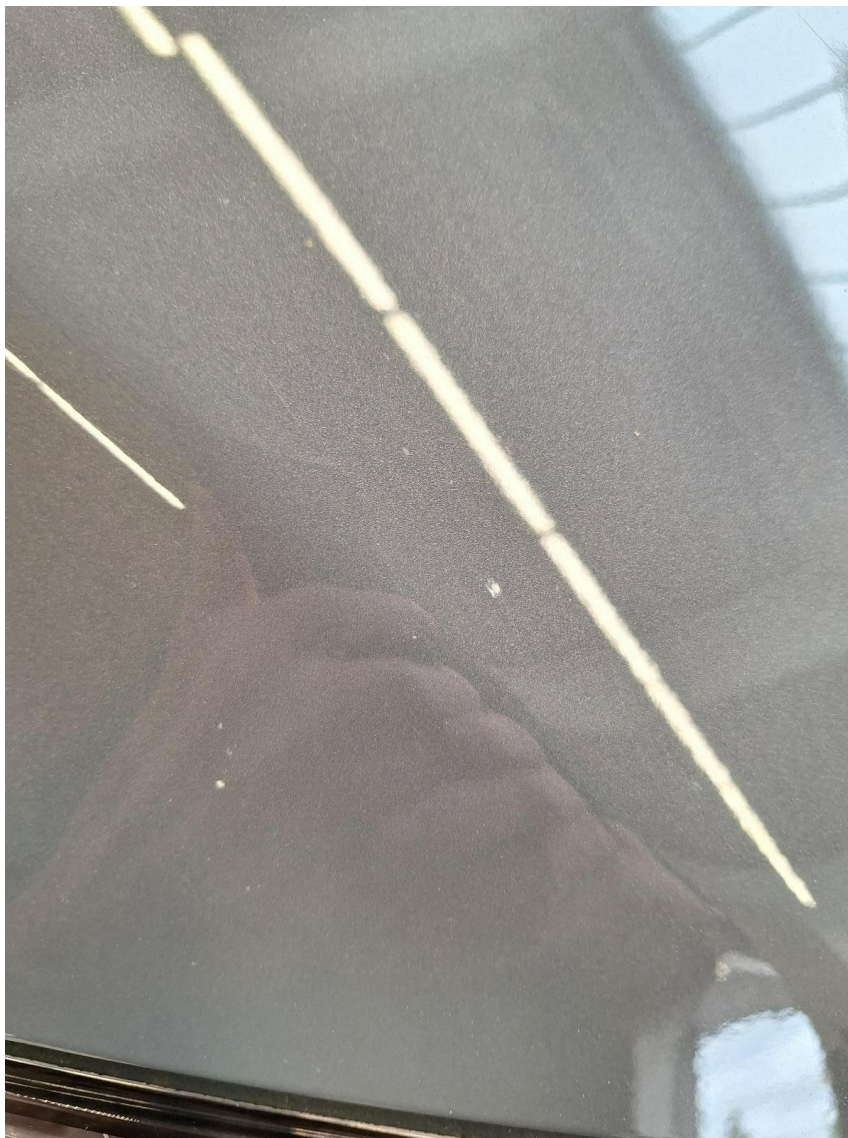
Bild 14 : Motorhaube Steinschlag

| Bezeichnung des Schadens / Rep.-Weg | Rep.Kost<br>brutto | Anrechn. | Minderwert<br>brutto | |
|---|---|---|---|---|
| 8. Motorhaube Steinschlag, smart repair (Bild 14) | 100 | voll | -100 | |
