**Fahrzeug:** **HYUNDAI Nexo Fuel Cell Sports Utility Vehicle 5-türig 0 ccm 163 PS / 120 KW Wasserstoff Automatik**

## Bewertungsgutachten / Rechendaten

## Bewertungsgutachten

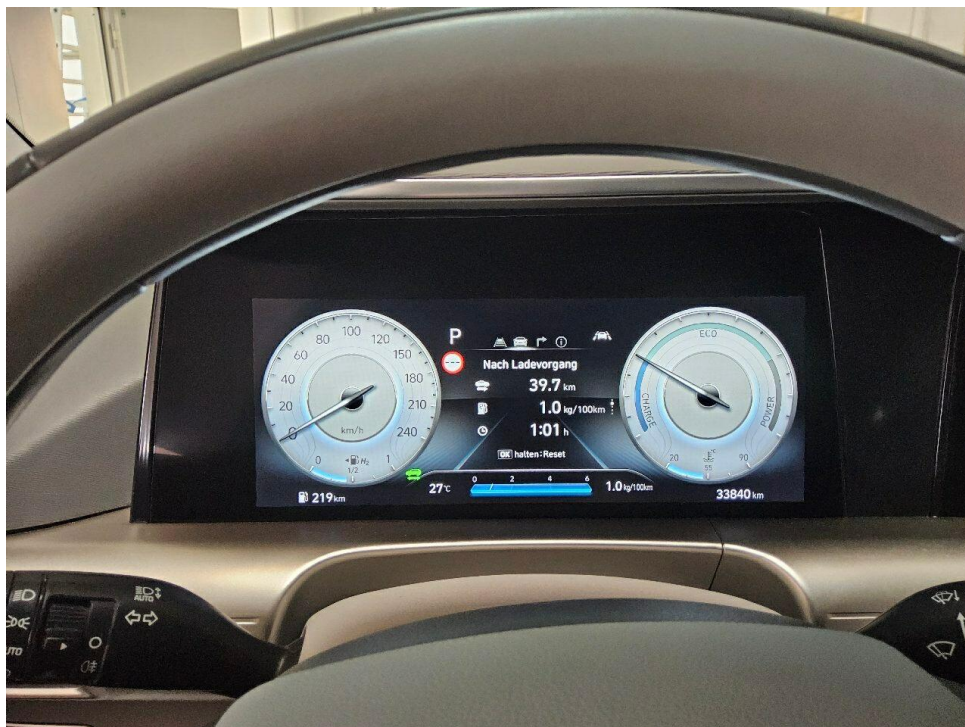
Bild 4 : Kombiinstrument (betriebsbereit) mit Km-Stand

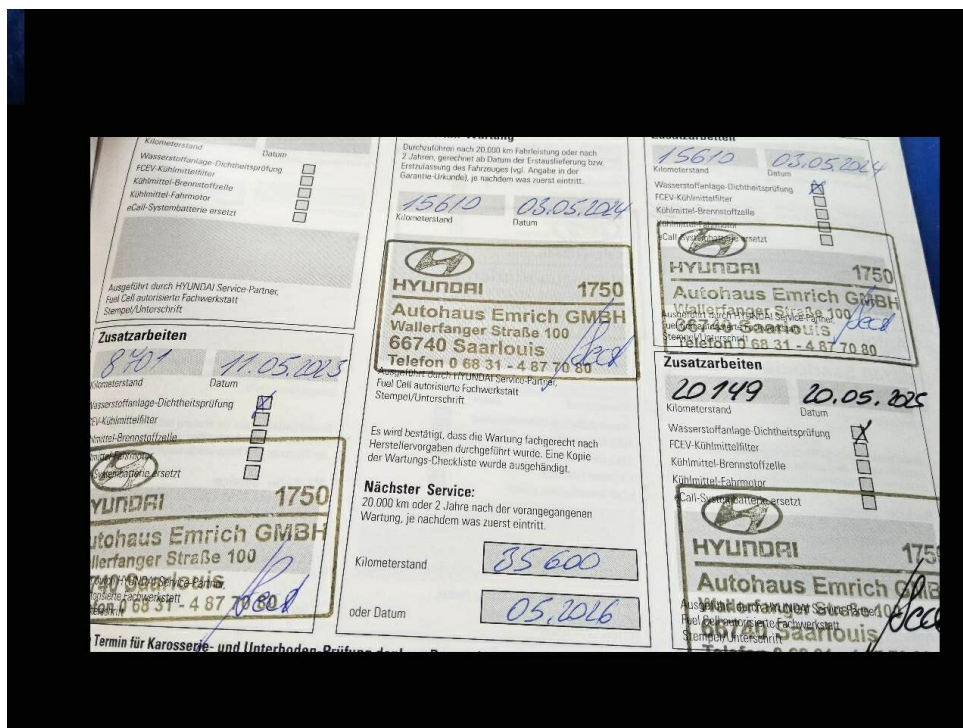
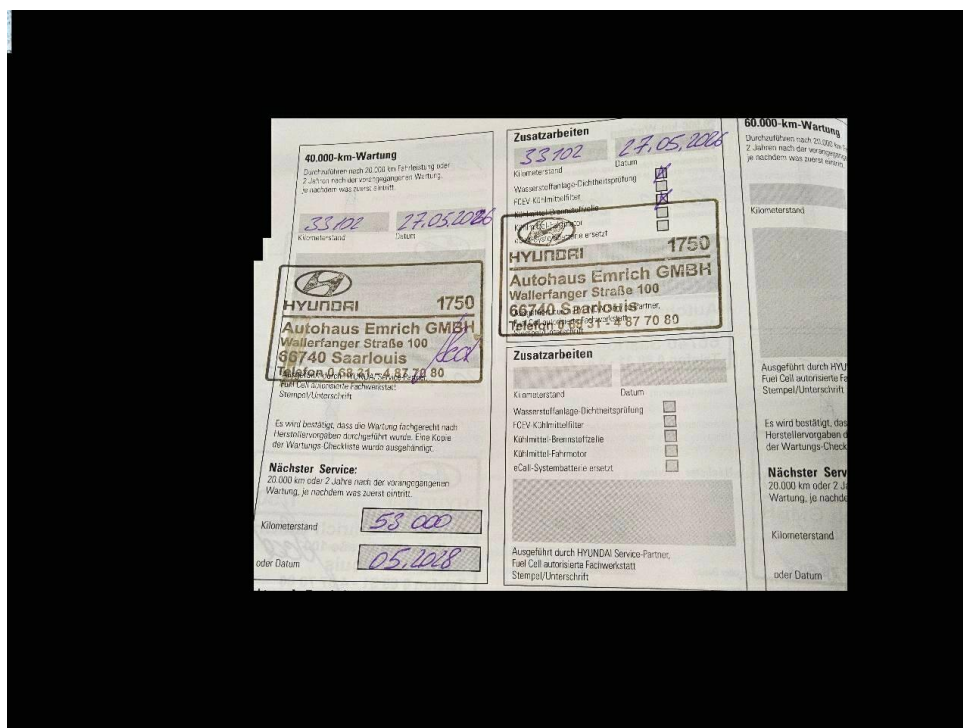
Wartungsnachweis: vollständig  
letzte Wartung: am 27.05.2026 bei Kilometerstand 33.102

Bild 7 : Wartungsnachweis

Bild 8 : Wartungsnachweis

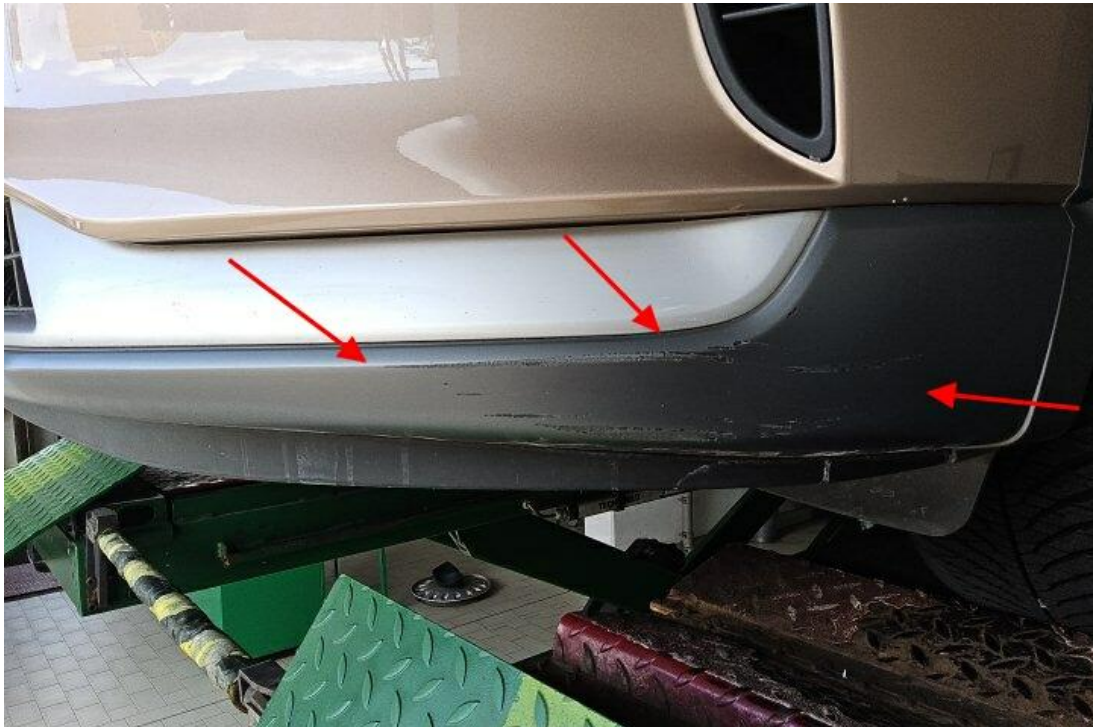
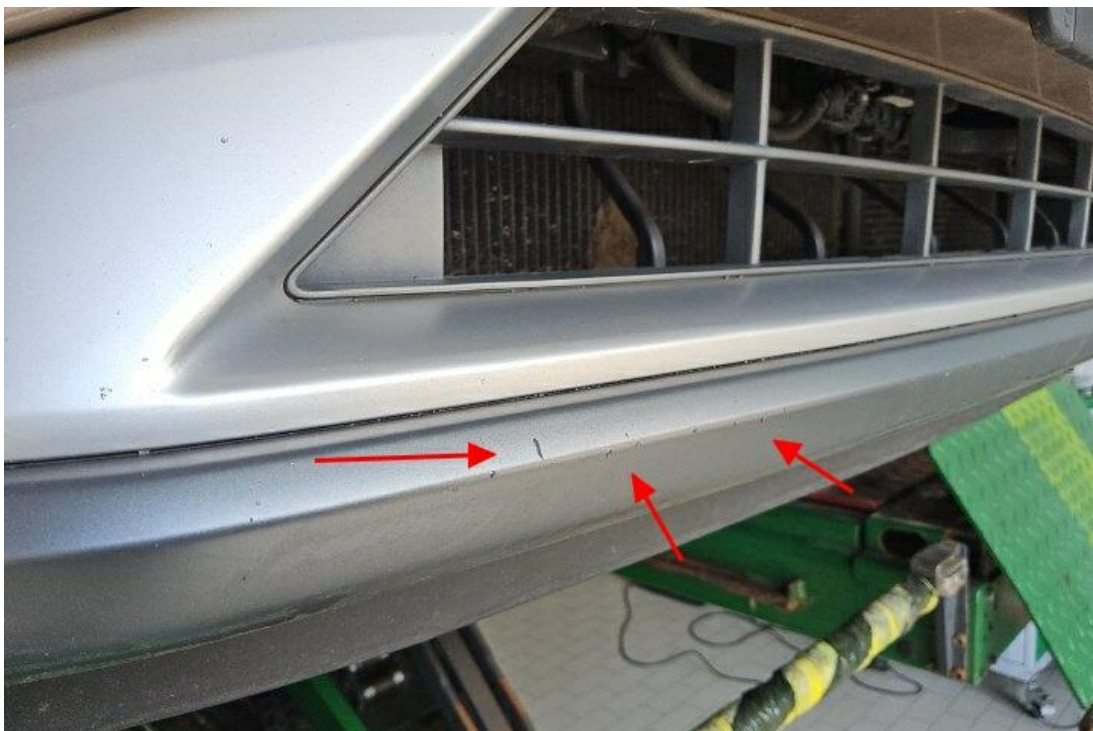
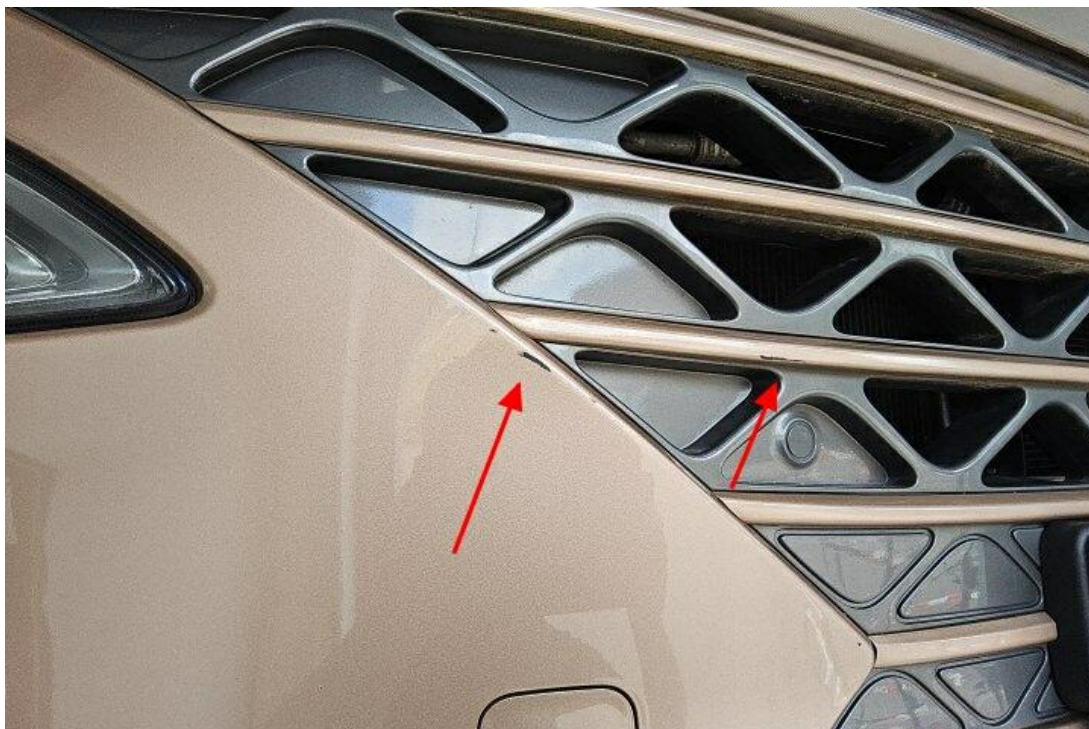
| Bezeichnung des Schadens / Rep.-Weg | Rep.Kost<br>brutto | Anrechn. | Minderwert<br>brutto | |
|---|---|---|---|---|
| 2. Stoßfänger vorne Lackierung,<br>verschrammt, lackieren mit Lackaufbau<br>(Bild 9, 10, 11) | 691 | anteilig | -242 | |

Bild 9 : Stoßfänger vorne Lackierung, verschrammt, lackieren mit Lackaufbau

Bild 10 : Stoßfänger vorne Lackierung, verschrammt, lackieren mit Lackaufbau

Bild 11 : Stoßfänger vorne Lackierung, verschrammt, lackieren mit Lackaufbau

Pannenset - Füllmittel abgelaufen, erneuern (Bild 13); Stoßfänger vorne Lackierung, verschrammt, lackieren mit Lackaufbau (Bild 9, 10, 11); Lackvorbereitung.

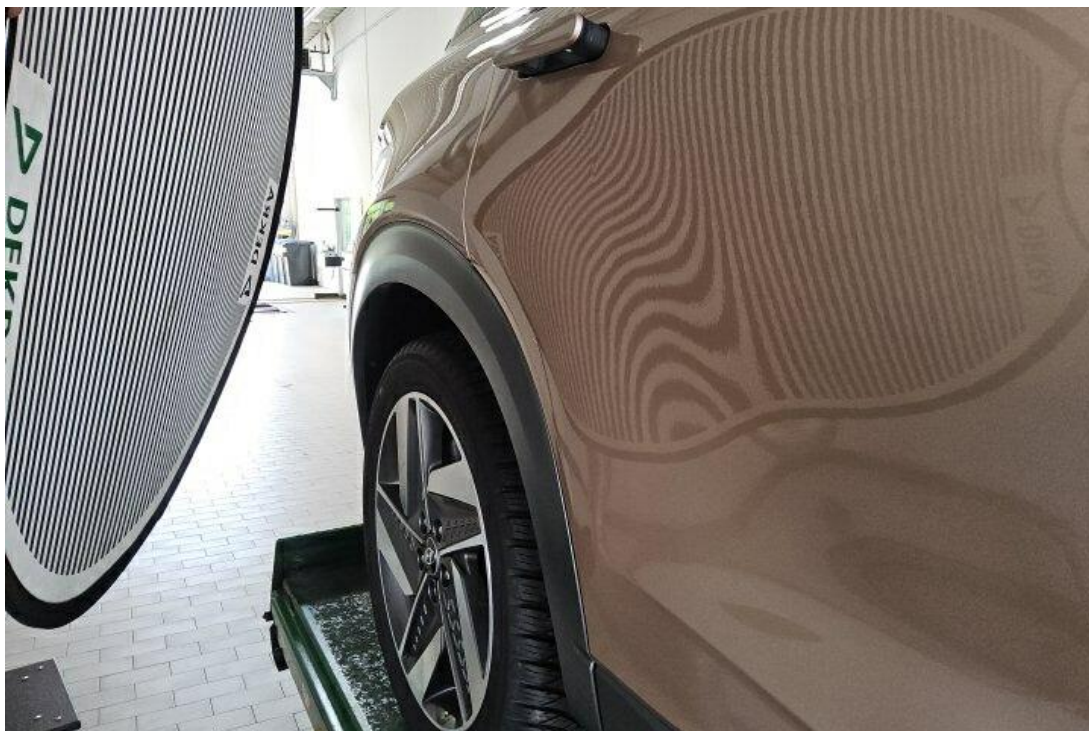
Tür hinten rechts, eingedellt, Gebrauchsspur  
(Bild 12)  
Motorhaube Lackierung, Steinschlag,  
Gebrauchsspur  
Frontscheibe, Steinschlag, Gebrauchsspur

Bild 12 : Tür hinten rechts, eingedellt, Gebrauchsspur

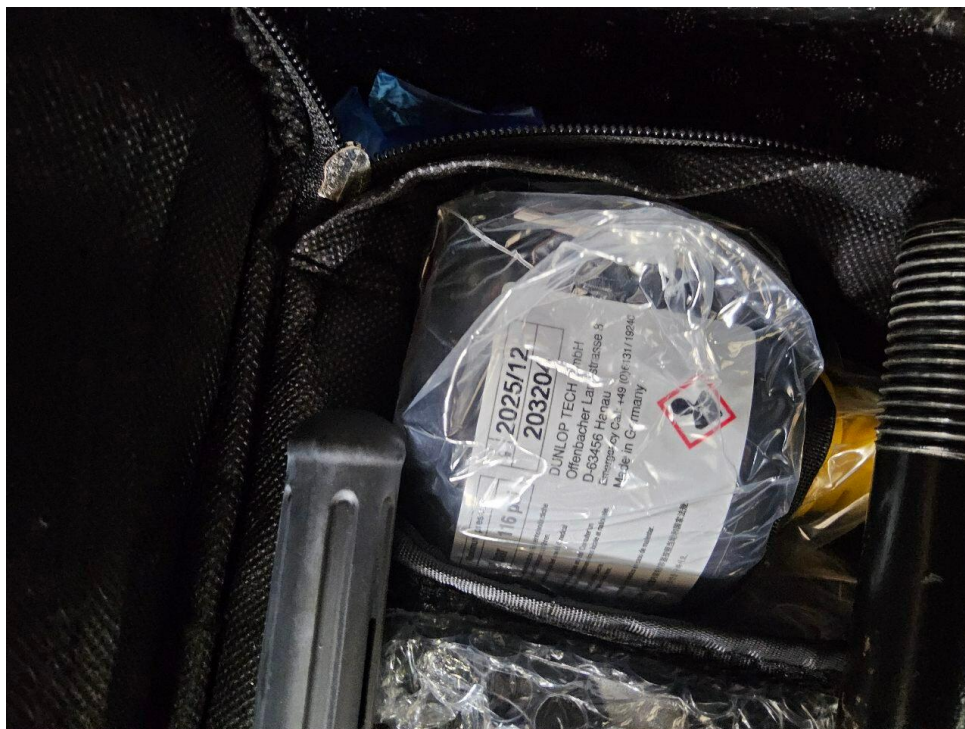
| Bezeichnung des Schadens / Rep.-Weg | Rep.Kost<br>brutto | Anrechn. | Minderwert<br>brutto | |
|---|---|---|---|---|
| 1. Pannenset - Füllmittel abgelaufen,<br>erneuern (Bild 13) | 50 | voll | -50 | |

Bild 13 : Pannenset - Füllmittel abgelaufen
