**Fahrzeug:** PEUGEOT e-Rifter 136 Allure L1 Kompaktvan 5-türig 0 ccm 136 PS / 100 KW Elektrisch Automatik

| Amtliches Kennzeichen: | HD -YT 0130E | Fahrgestell-Nummer: | VR3EZZKXZMJ965078 |

## Zustandsbericht

Inspection date: 8 Jul 2026  
**Protocol number: 46406542**  
Delivery date: 8 Jul 2026

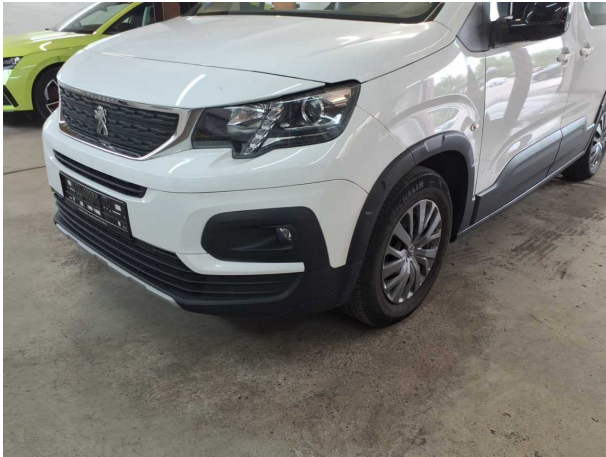
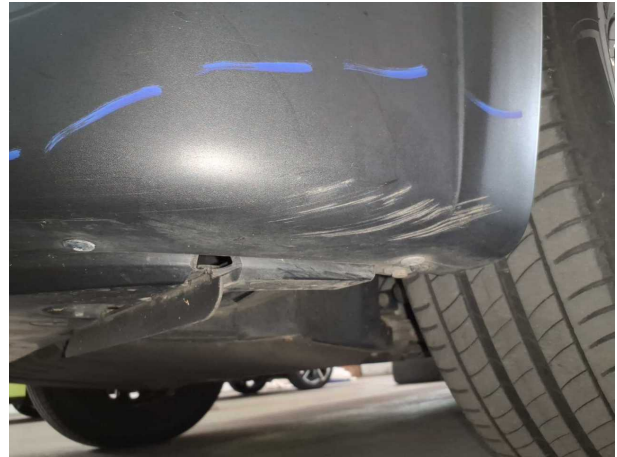
| No. | Component group | Description |
|---|---|---|
| 2 | Front bumper | Spoiler - Scratched - Replace |

**Damage #2:** Front bumper: Spoiler - Scratched - Replace

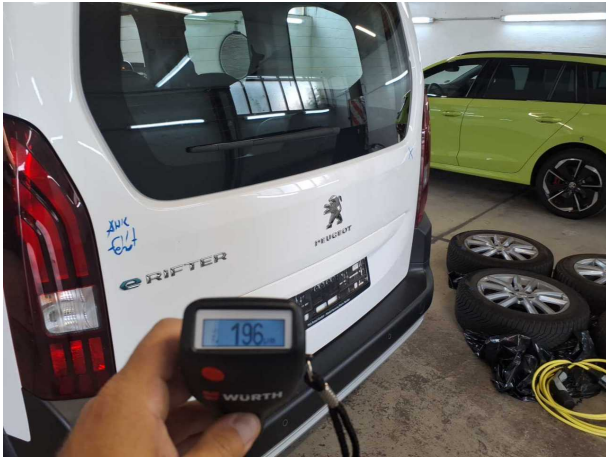
| No. | Previous damage |
|---|---|
| 1 | Rear, Provided by user / customer, from 28 Oct 2025 |

| No. | Location |
|---|---|
| 1 | Boot lid / rear door |

**Repainting 1:** Boot lid / rear door

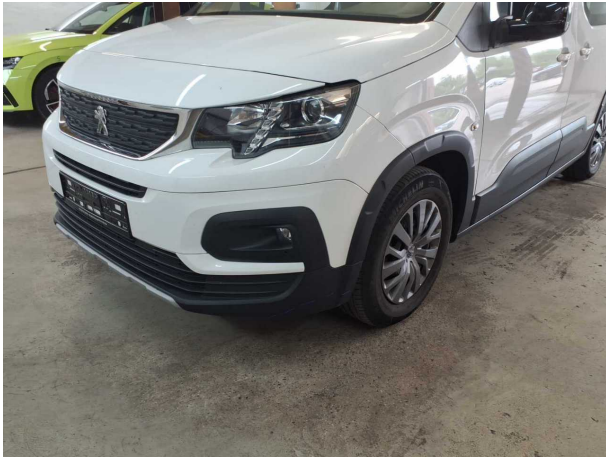
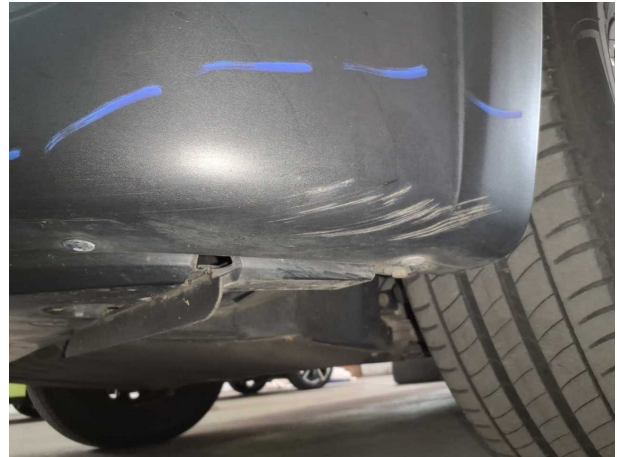
| Nr. | Bauteilgruppe | Beschreibung |
|---|---|---|
| 2 | Stoßfänger vorn | Spoiler - verkratzt / verschürft - erneuern |

**Beschädigung #2:** Stossfänger vorn: Spoiler - verkratzt / versch...  
- erneuern

**Beschädigung #2:** Stossfänger vorn: Spoiler - verkratzt /  
verschürft - erneuern

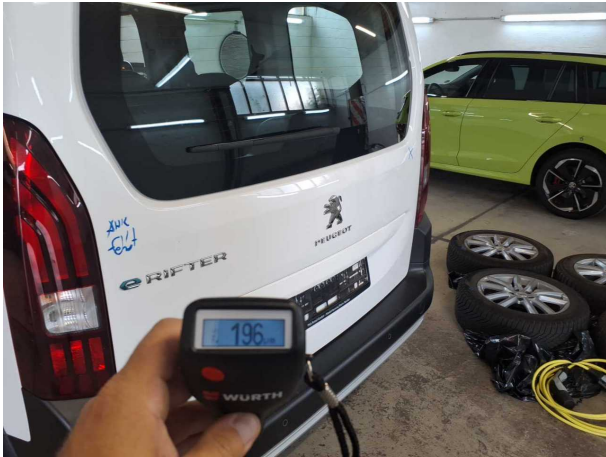
| Nr. | Vorschaden |
|---|---|
| 1 | Heck, Angabe durch Nutzer/Auftraggeber, vom 28.10.2025 |

| Nr. | Ort |
|---|---|
| 1 | Heckklappe/-tür |

**Nachlackierung 1:** Heckklappe/-tür
