## BEWERTUNG

**WAUZZZ8U5ER086978**

Q3 (8UB)(06.2011->)

2.0 TDI quattro

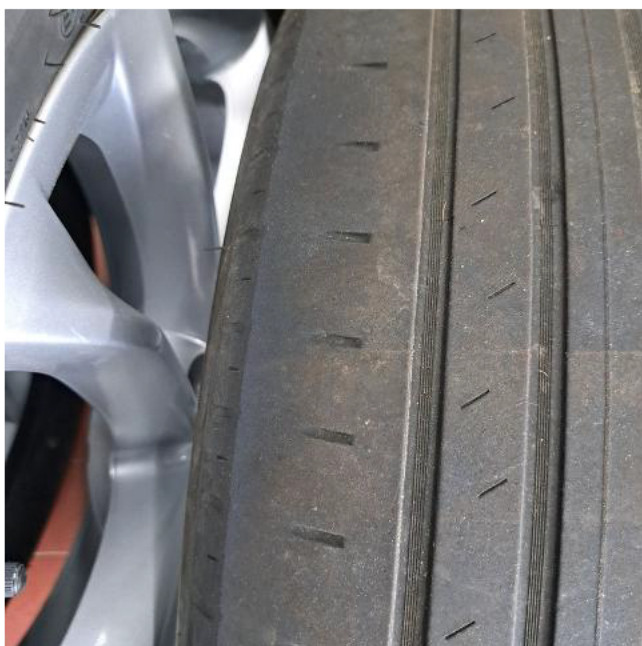
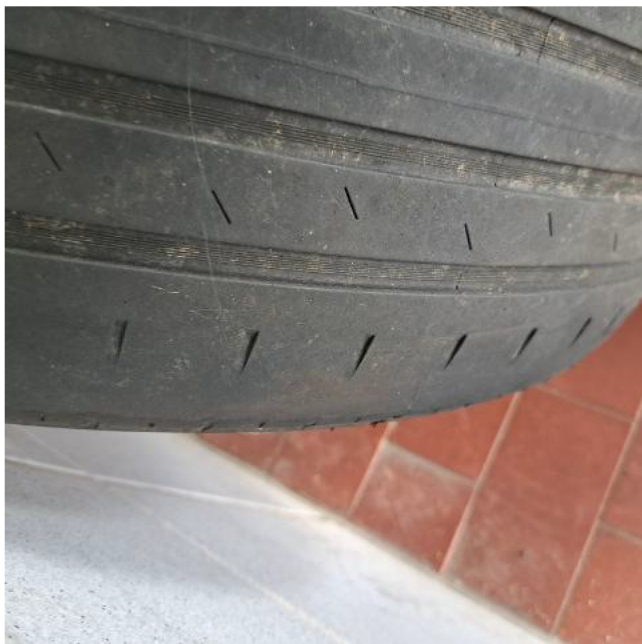
**Nr.: 1**

| 1. RADSATZ (MONTIERT)<br>FELGE | GRÖSSE<br>RUNFLAT | PROFIL<br>ZUSTAND | DOT |
|---|---|---|---|
| L Goodride (Sommer)<br>Leichtmetall | 235/50 18 97 V | 3 mm<br>Verschlissen | |

| NR. | BEZEICHNUNG | BESCHÄDIGUNGSART / REPARATUR |
|---|---|---|
| 1 | Sommerreifen | Verschlissen / |

**Bauteil:** Sommerreifen

Verschlissen

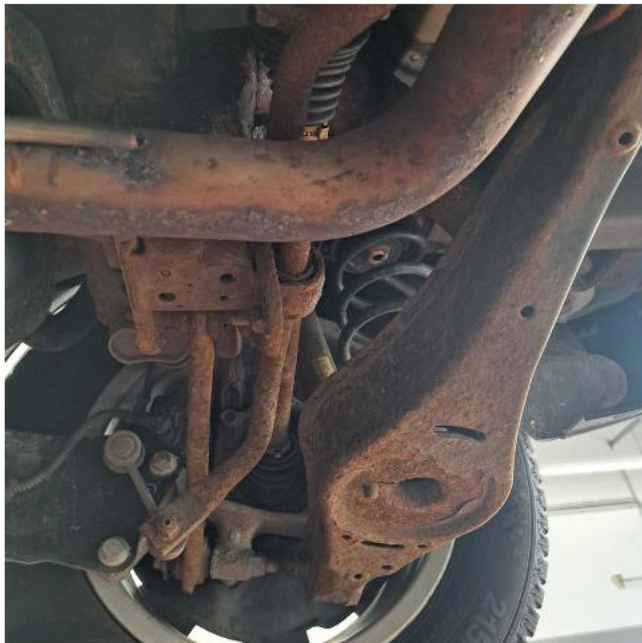
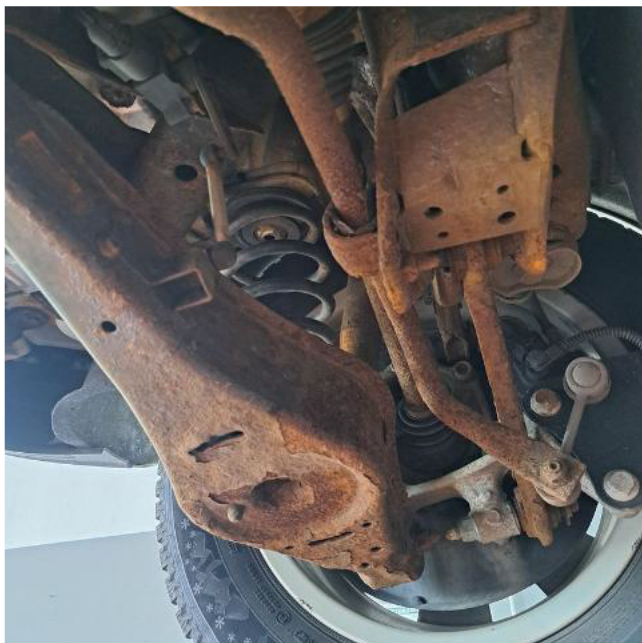
**Nr.: 2**

| NR. | BEZEICHNUNG | BESCHÄDIGUNGSART / REPARATUR |
|---|---|---|
| 2 | Hinterachse und Querlenker | Korrosion |

**Bauteil:** Hinterachse und  
Querlenker

**Beschädigungsart:** Korrosion

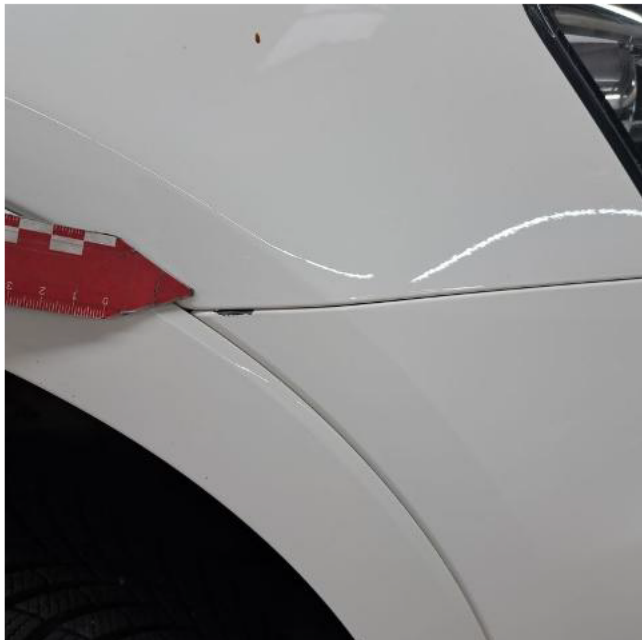
**Nr.: 3**

| NR. | BEZEICHNUNG | BESCHÄDIGUNGSART / REPARATUR |
|---|---|---|
| 3 | Stoßfänger vorne | Lackablösung |

**Bauteil:** Stoßfänger vorne

Lackablösung

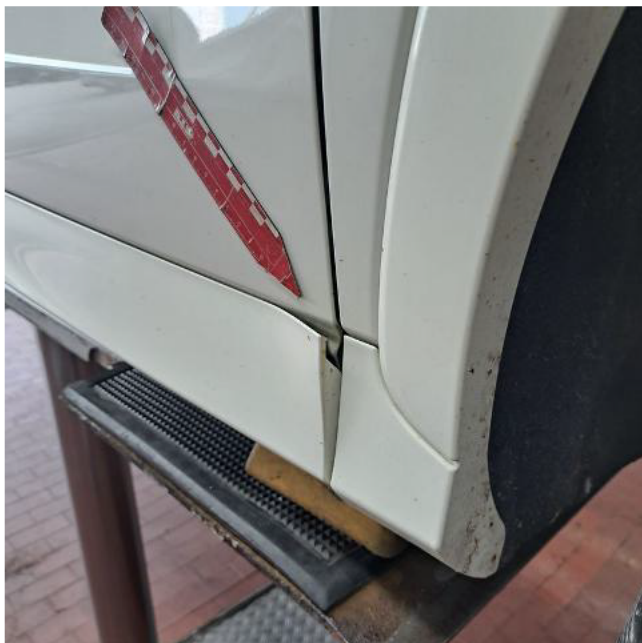
**Nr.: 4**

| NR. | BEZEICHNUNG | BESCHÄDIGUNGSART / REPARATUR |
|---|---|---|
| 4 | Tür vorne rechts | Blende verformt |

**Bauteil:** Tür vorne rechts

**Beschädigungsart:** Blende  
verformt

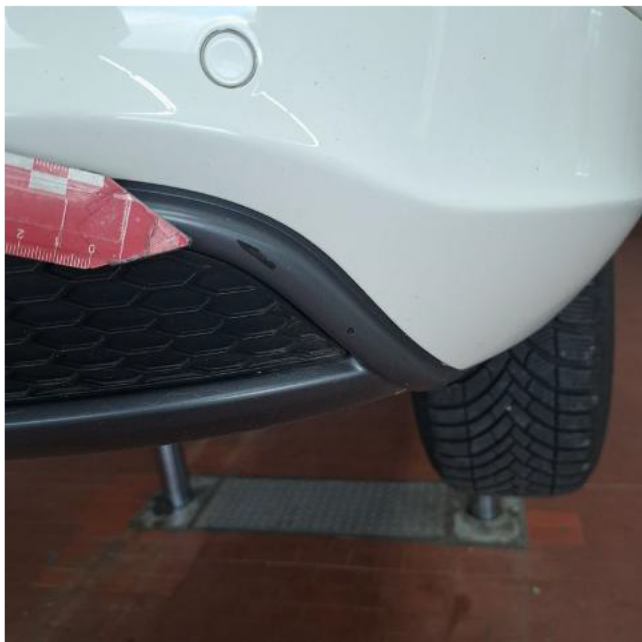
**Nr.: 5**

| NR. | BEZEICHNUNG | BESCHÄDIGUNGSART / REPARATUR |
|---|---|---|
| 5 | Stoßfänger hinten / Spoilerlippe | Abschürfung |

**Bauteil:** Stoßfänger hinten /  
Spoilerlippe

Abschürfung

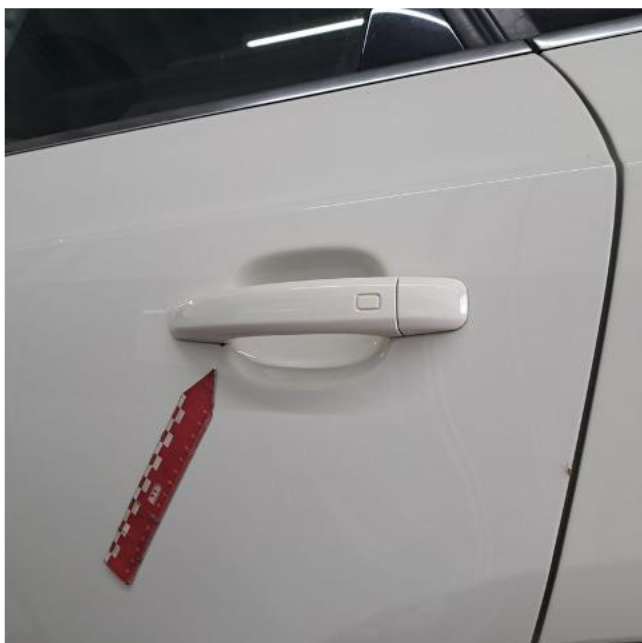
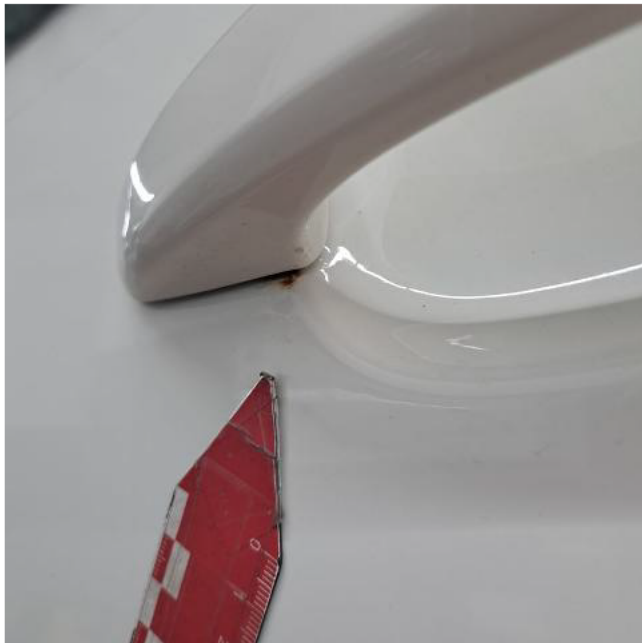
**Nr.: 6**

| NR. | BEZEICHNUNG | BESCHÄDIGUNGSART / REPARATUR |
|---|---|---|
| 6 | Tür hinten links | Korrosion |

**Bauteil:** Tür hinten links

**Beschädigungsart:** Korrosion

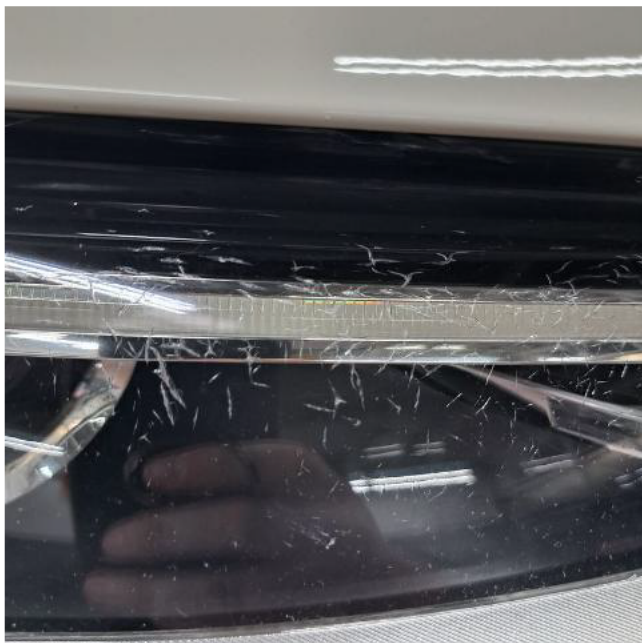
**Nr.: 7**

| NR. | BEZEICHNUNG | BESCHÄDIGUNGSART / REPARATUR |
|---|---|---|
| 7 | Scheinwerfer rechts | Kleine risse |

**Bauteil:** Scheinwerfer rechts

**Beschädigungsart:** Kleine risse

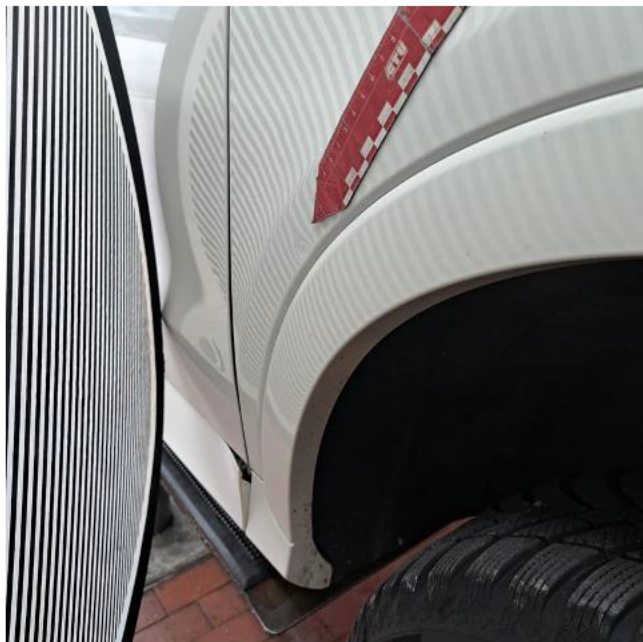
**Nr.: 8**

| NR. | BEZEICHNUNG | BESCHÄDIGUNGSART / REPARATUR |
|---|---|---|
| 8 | Kotflügel vorne rechts | Delle |

**Bauteil:** Kotflügel vorne rechts

**Beschädigungsart:** Delle

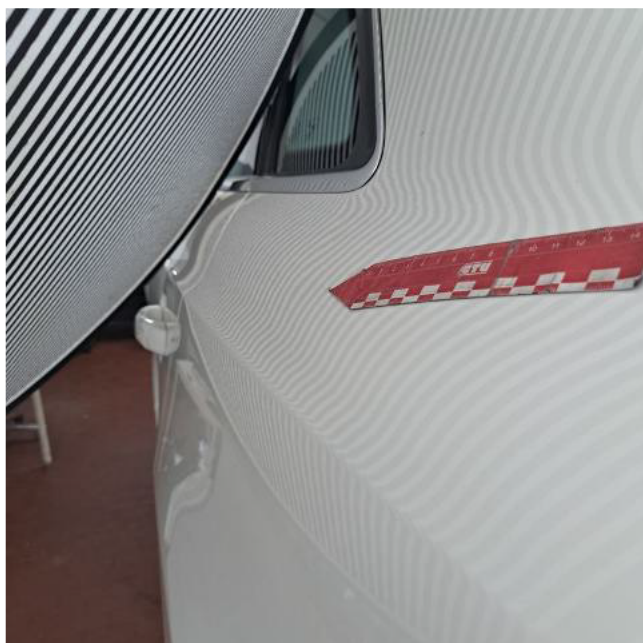
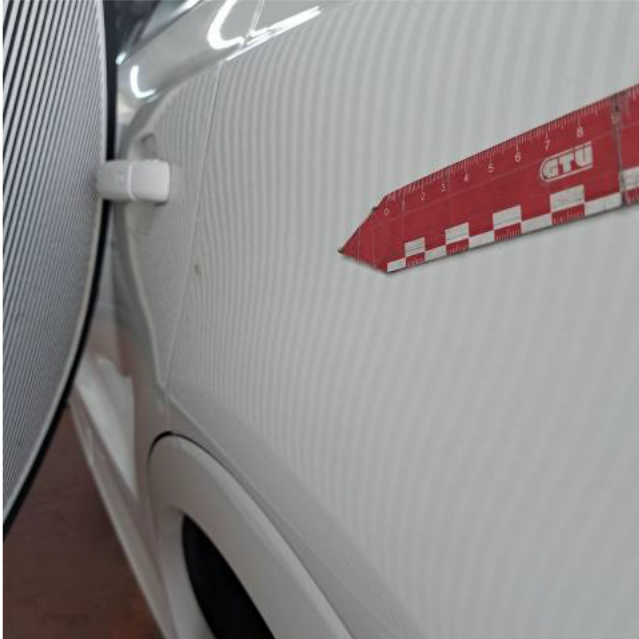
**Nr.: 9**

| NR. | BEZEICHNUNG | BESCHÄDIGUNGSART / REPARATUR |
|---|---|---|
| 9 | Seitenwand hinten links | Delle |

**Bauteil:** Seitenwand hinten  
links

**Beschädigungsart:** Delle

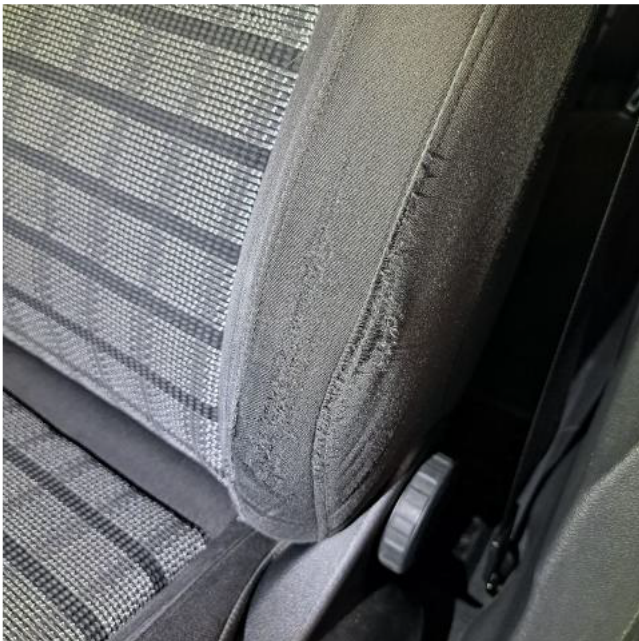
**Nr.: 10**

| NR. | BEZEICHNUNG | BESCHÄDIGUNGSART / REPARATUR |
|---|---|---|
| 10 | Sitz vorne links / Sitzbezug oberhalb | Abschürfung |

**Bauteil:** Sitz vorne links /  
Sitzbezug oberhalb

**Beschädigungsart:**  
Abschürfung

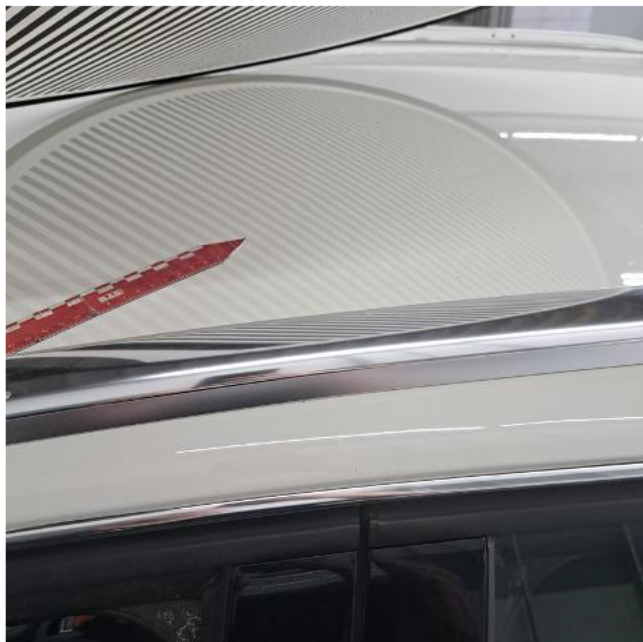
**Nr.: 11**

| NR. | BEZEICHNUNG | BESCHÄDIGUNGSART / REPARATUR |
|---|---|---|
| 11 | Dach | Delle |

**Bauteil: Dach**

**Beschädigungsart: Delle**

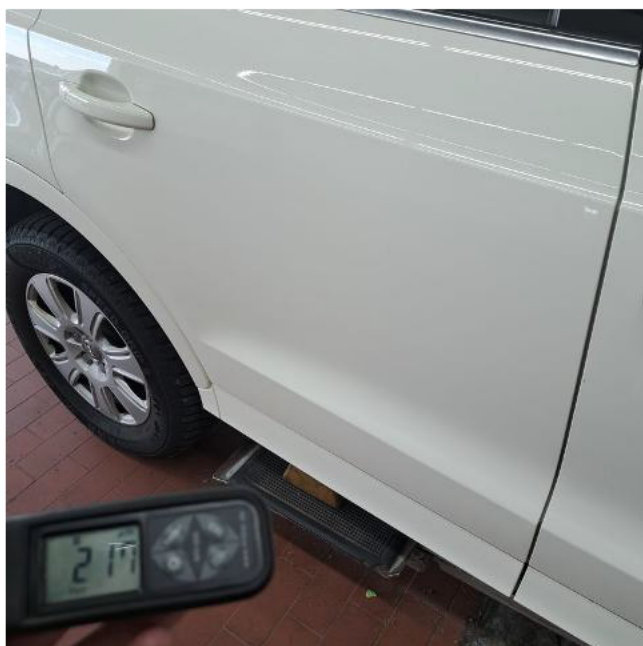
Bild 37

Das Fahrzeug wurde in seinen Lackwerten über die gesamte Karosserie untersucht. Folgende Lackwerte zeigen in Ihrer Wertigkeit bedenkliche Werte eines reparierten Vorschadens auf.

| POSITION | DICKE |
|---|---|
| Tür hinten rechts | 217,00 µm |

Tür hinten rechts: 217µm

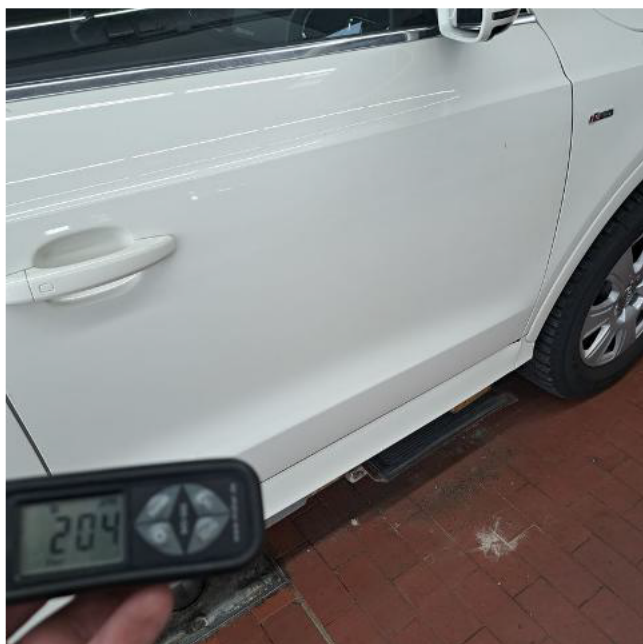
Bild 38

| POSITION | DICKE |
|---|---|
| Tür vorne rechts | 204,00 µm |

Tür vorne rechts: 204µm
