# Zustandsbericht / Minderwertgutachten

Auftraggeber: Mobility Concept GmbH, Grünwalder Weg 34, 82041 Oberhaching  
Besichtigung: 15.06.2026

| Marke | BMW i | Typ / Verkaufsbez. | i3 (120 Ah) |
| Sitzplätze | 4 | Fahrzeug-Ident.-Nr. | WBY8P210107K74659 |

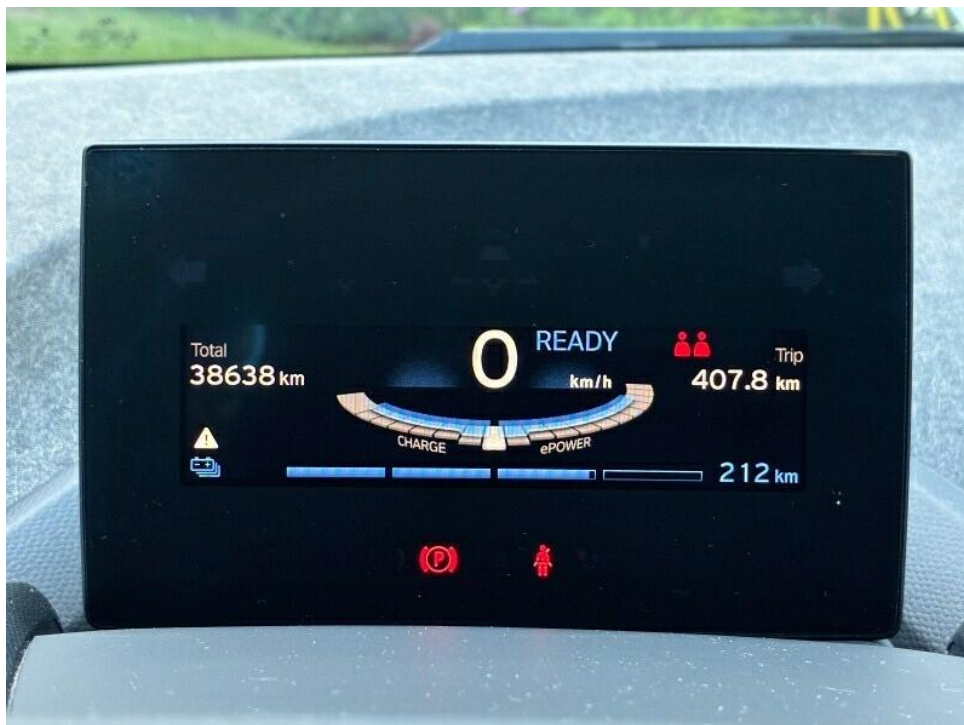
Bild 6 : Kombiinstrument (betriebsbereit) mit Km-Stand

| Km-Stand abgelesen | 38638 | Nächste HU §29 StVZO | 05 / 2028 |

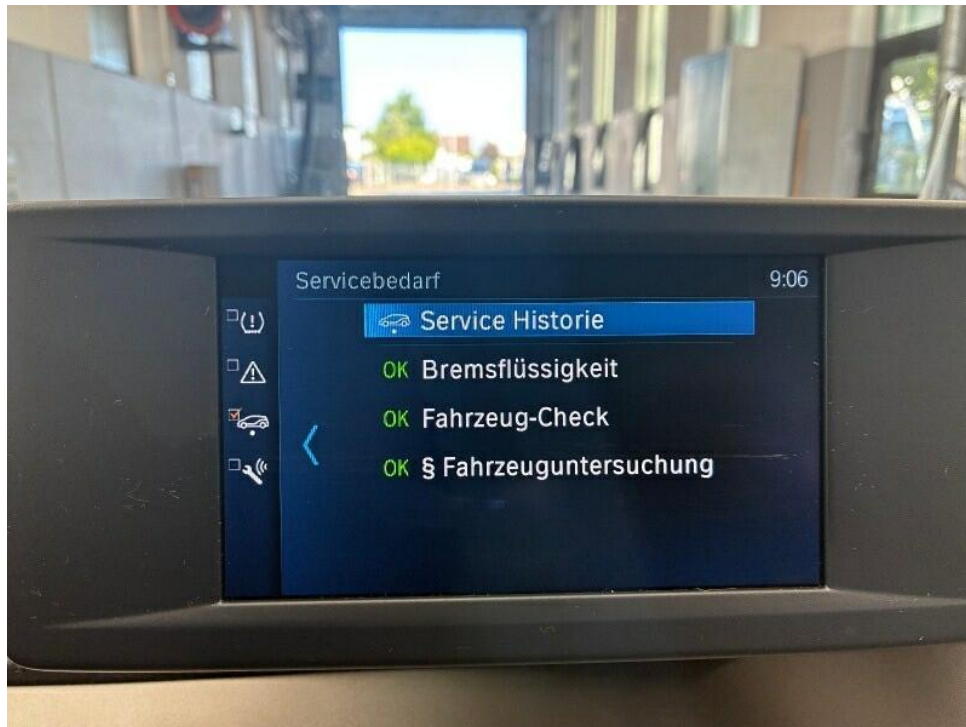
Bild 7 : Serviceintervallanzeige

| letzte Wartung: | am 16.03.2026 bei Kilometerstand 36.510 |
| nächste Wartung: | am 03 / 2028 |

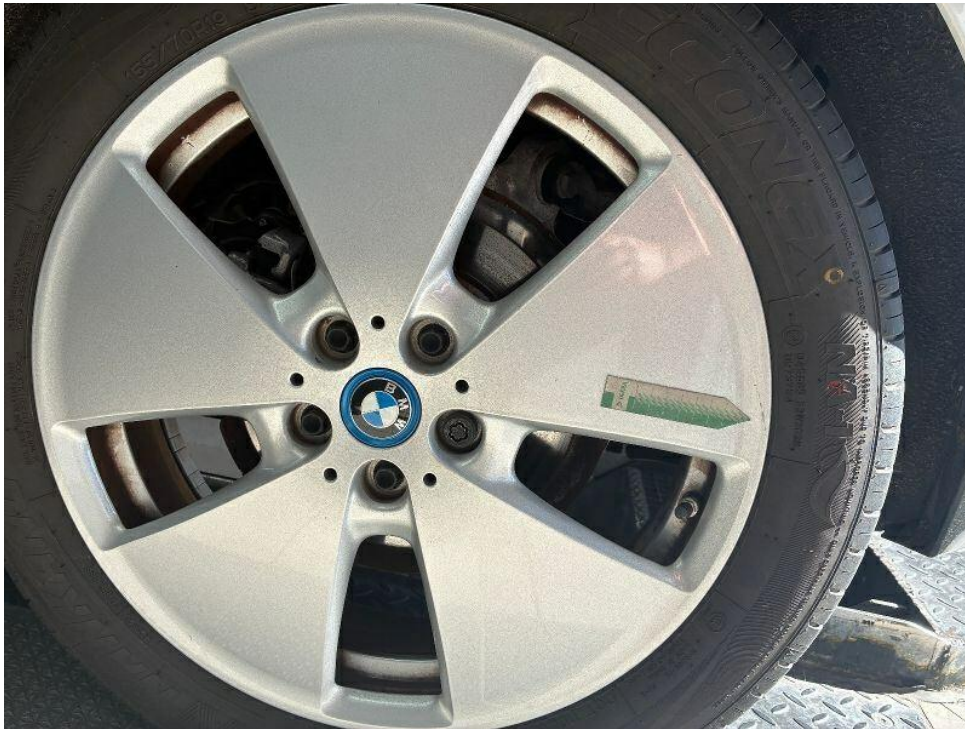
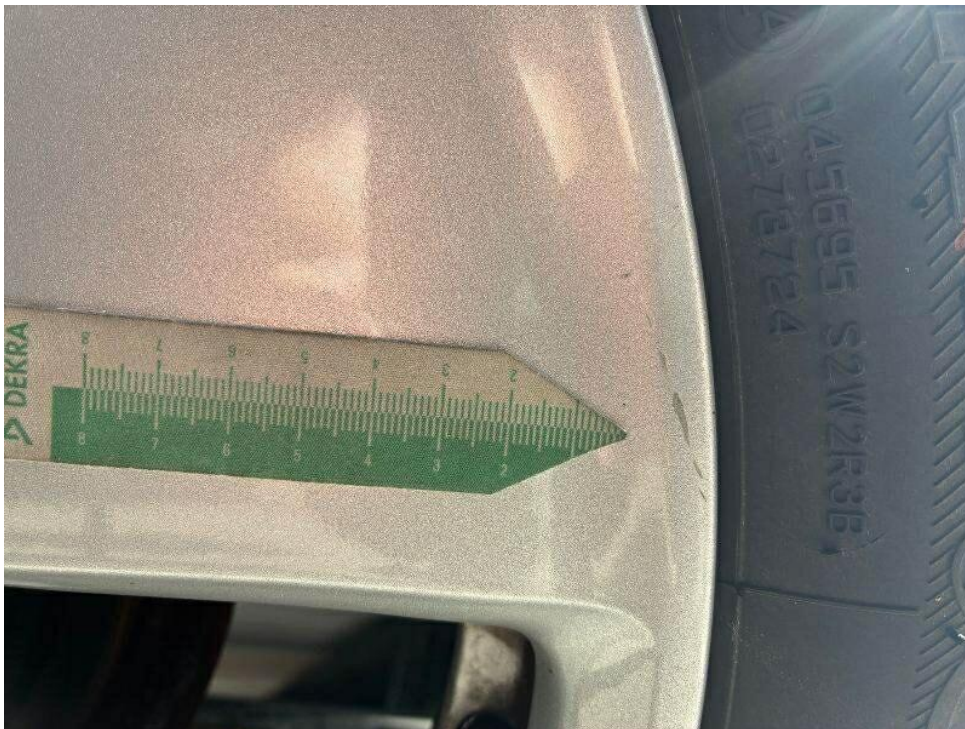
Bild 15 : Felge hinten links Lackierung, zerkratzt, Gebrauchsspur

Bild 16 : Felge hinten links Lackierung, zerkratzt, Gebrauchsspur

Felge hinten links Lackierung, zerkratzt,  
Gebrauchsspur (Bild 15, 16)

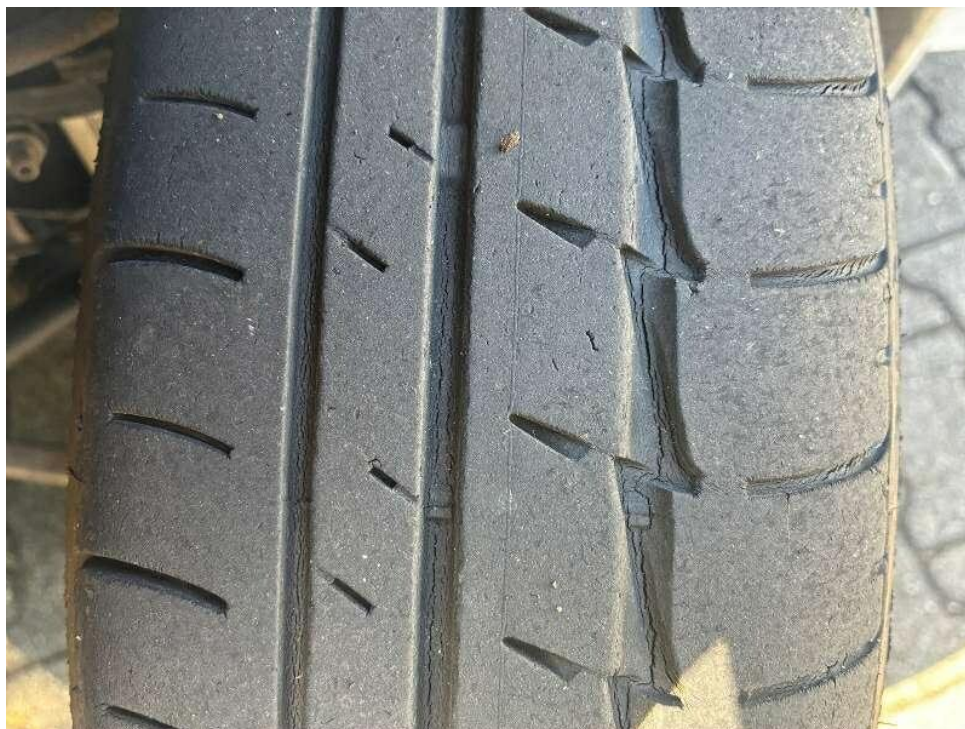
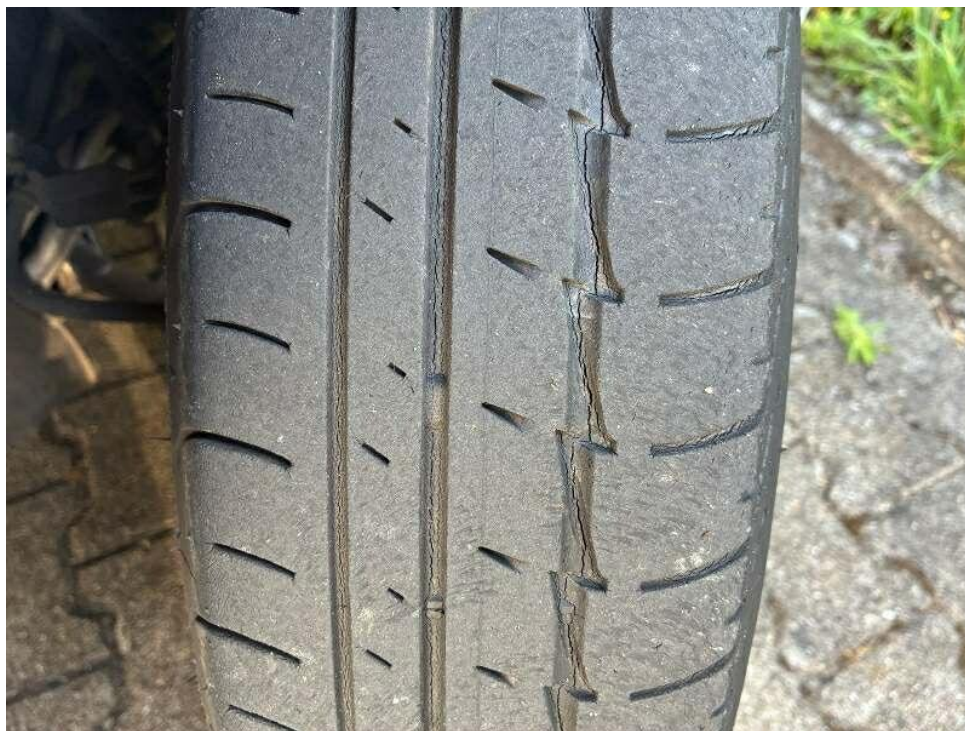
Bild 17 : Reifen VA Rissig

Bild 18 : Reifen VA Rissig

| Achse | Reifenbezeichnung | Hersteller/Typ | Art | Profiltiefe |
|---|---|---|---|---|
| 1 links | 155 / 70 R 19 84 Q | Bridgestone / Ecopia EP 500 * | S / S | 2 mm |
| rechts | 155 / 70 R 19 84 Q | Bridgestone / Ecopia EP 500 * | S / S | 2 mm |

| | Profiltiefe | Art |
|---|---|---|
| vorne links | 2 mm | SS |
| vorne rechts | 2 mm | SS |
