| <b>Fahrzeug:</b> | <b>HYUNDAI Tucson 1.6 T-GDI Plug-in Hybrid 4WD Auto Sports Utility Vehicle 5-türig 1598 ccm 265 PS / 195 KW Elektrisch 6-Gang Automatik</b> | | |
| Amtliches Kennzeichen: | RW -JB 0134E | Fahrgestell-Nummer: | TMAJE812DNJ105133 |

## Zustandsbericht / Minderwertgutachten

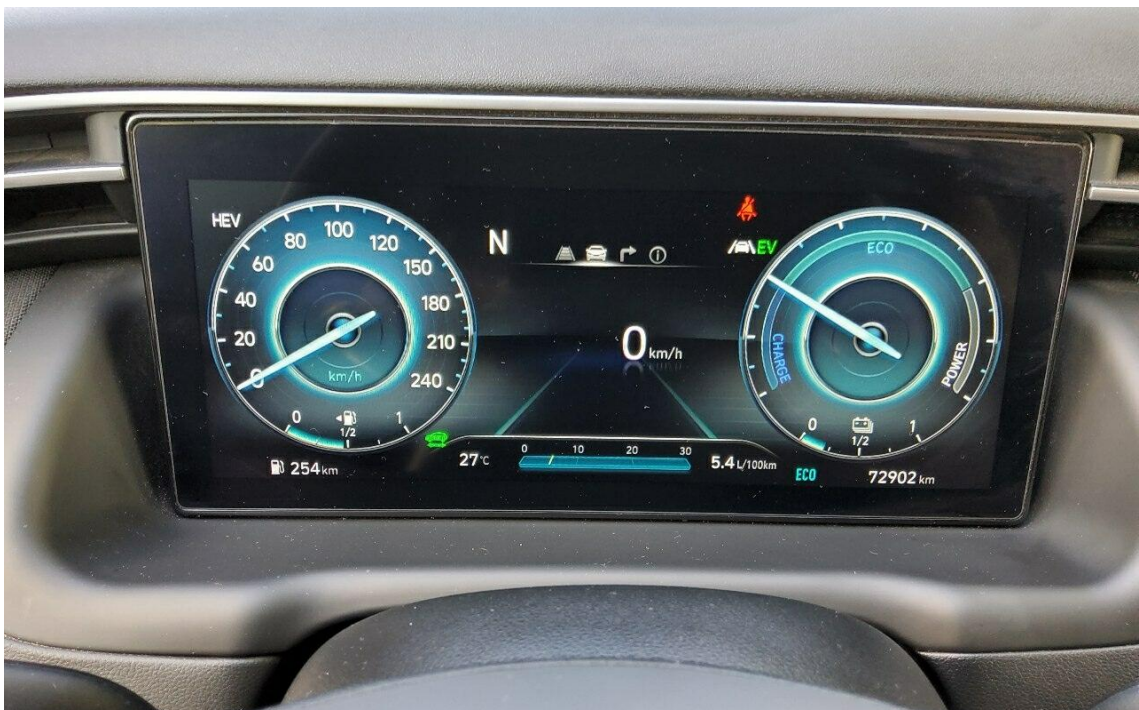
Bild 4 : Kombiinstrument (betriebsbereit) mit Km-Stand

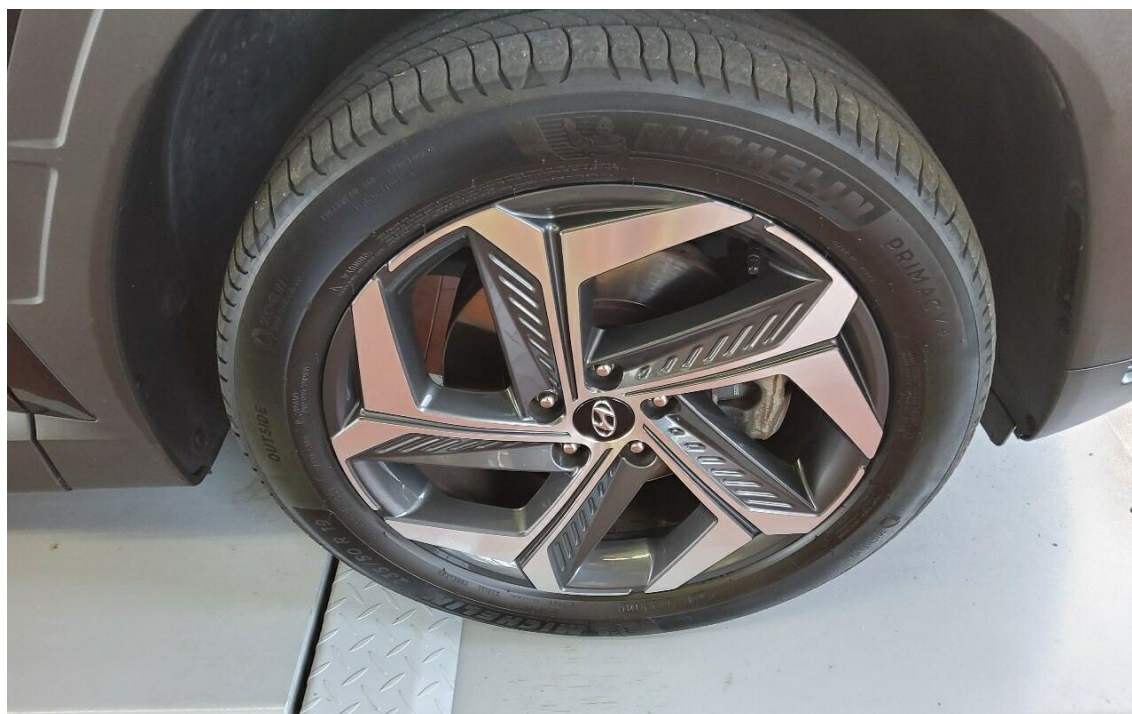
Bild 16 : Fahrbereifung

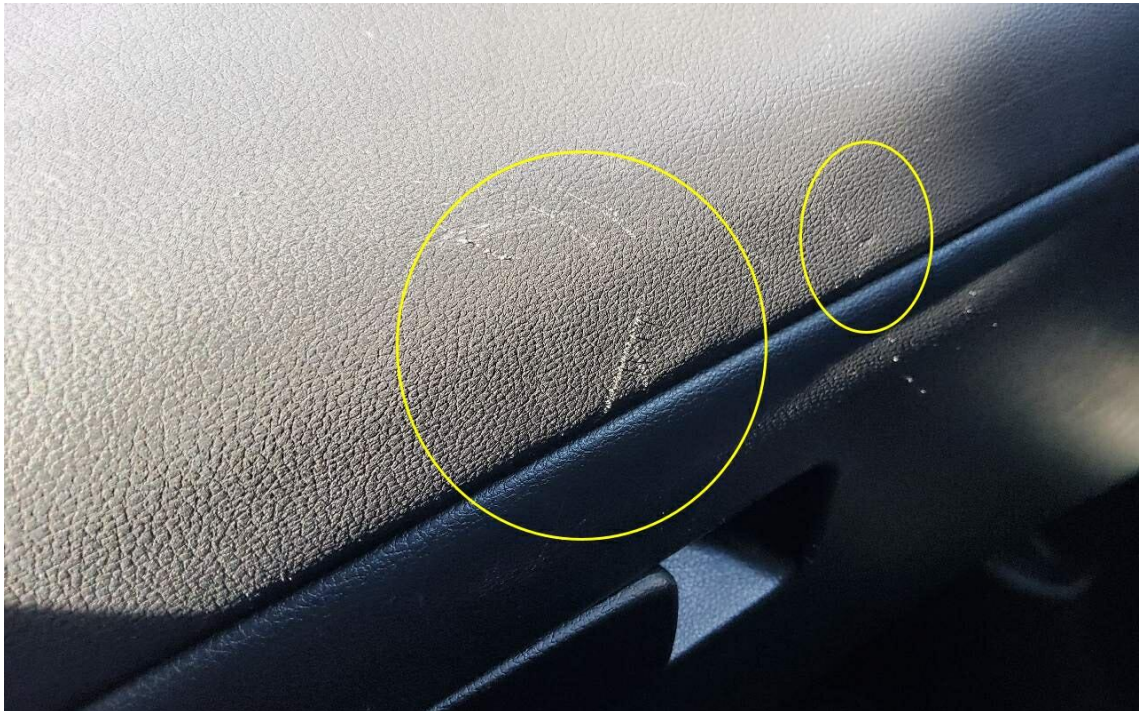
Bild 17 : Armaturenbrett rechts zerkratzt,

| Bezeichnung des Schadens / Rep.-Weg | Rep.Kost | | Anrechn. | Minderwert in EUR | |
|---|---|---|---|---|---|
| 1. Armaturenbrett rechts zerkratzt, (Bild 17) | 500,00 | 595 | 100 | -500,00 | -595 |

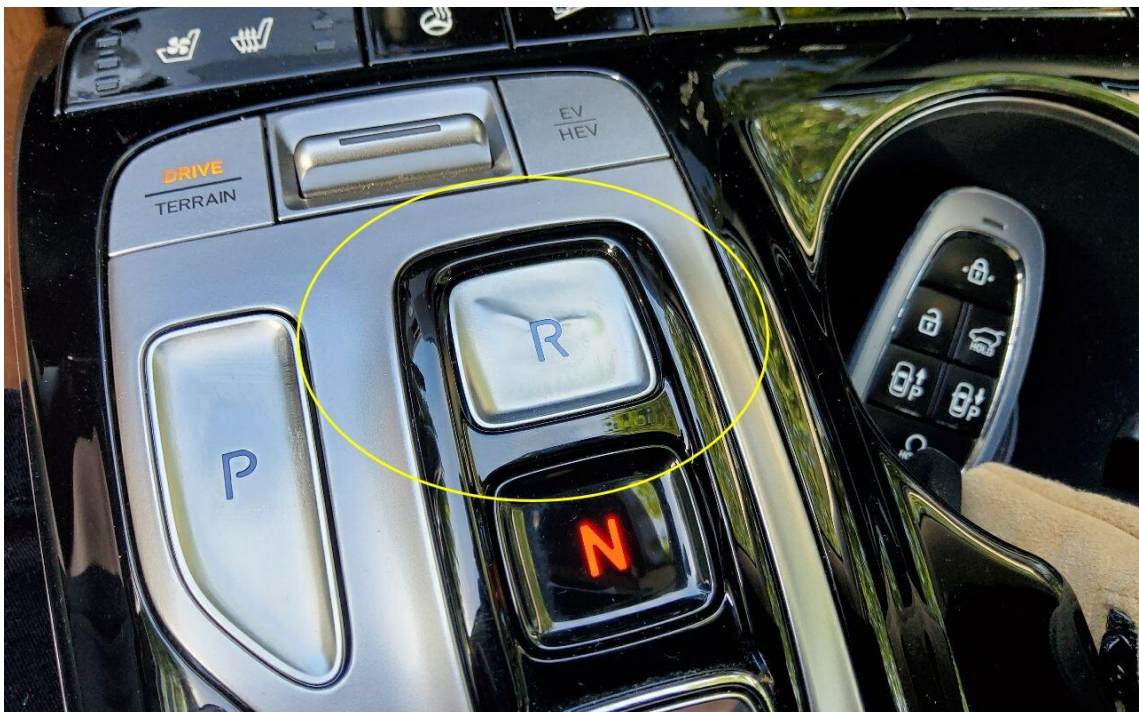
Bild 18 : Wahlhebelschalter R Chrom quellt,

| Bezeichnung des Schadens / Rep.-Weg | Rep.Kost | | Anrechn. | Minderwert in EUR | |
|---|---|---|---|---|---|
| 2. Wahlhebelschalter R Chrom quellt, (Bild 18) | 442,86 | 527 | 100 | -442,86 | -527 |

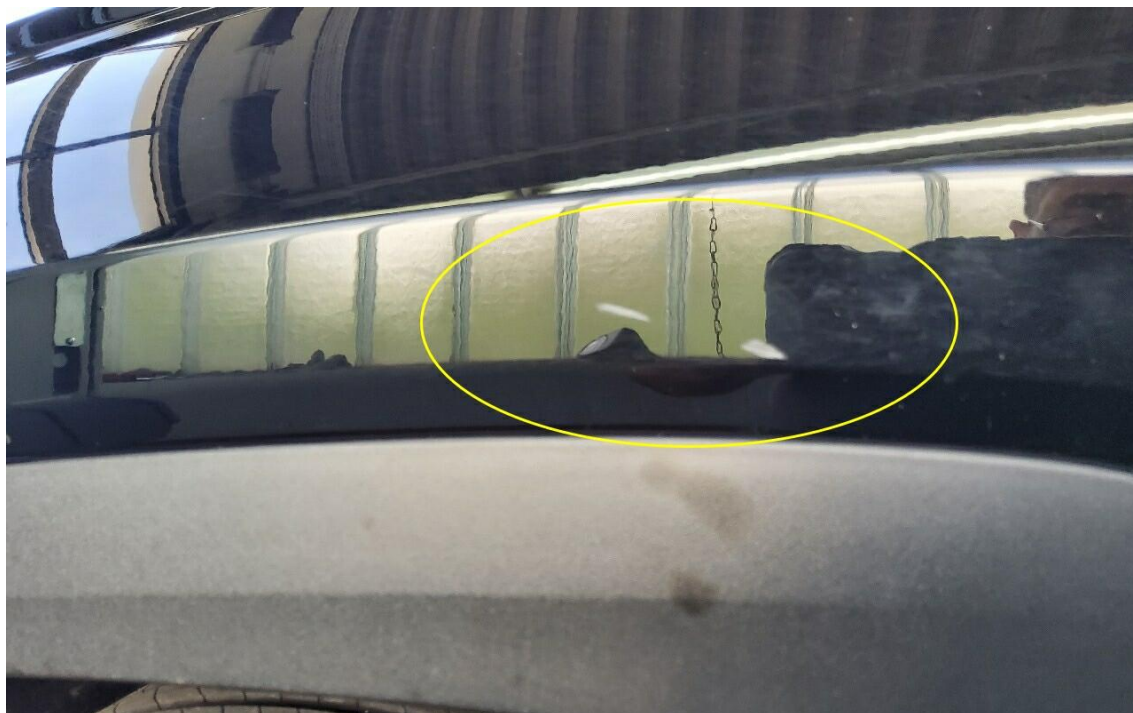
Bild 19 : Kotflügel vorne links Lackierung, fleckig, smart repair

| Bezeichnung des Schadens / Rep.-Weg | Rep.Kost | | Anrechn. | Minderwert in EUR | |
|---|---|---|---|---|---|
| 13. Kotflügel vorne links Lackierung, fleckig, smart repair (Bild 19) | 52,10 | 62 | 100 | -52,10 | -62 |

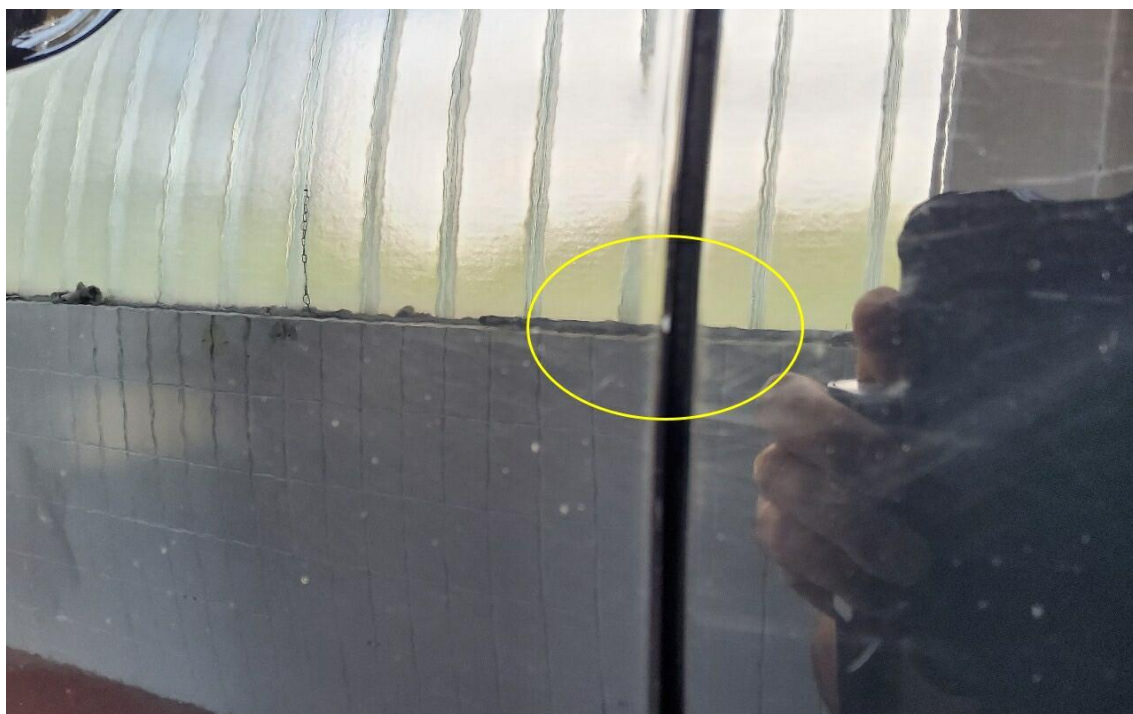
Bild 20 : Türkante vorne links zerkratzt, auslegen polieren,

| Bezeichnung des Schadens / Rep.-Weg | Rep.Kost | | Anrechn. | Minderwert in EUR | |
|---|---|---|---|---|---|
| 8. Türkante vorne links zerkratzt, auslegen polieren, (Bild 20) | 16,81 | 20 | 100 | -16,81 | -20 |

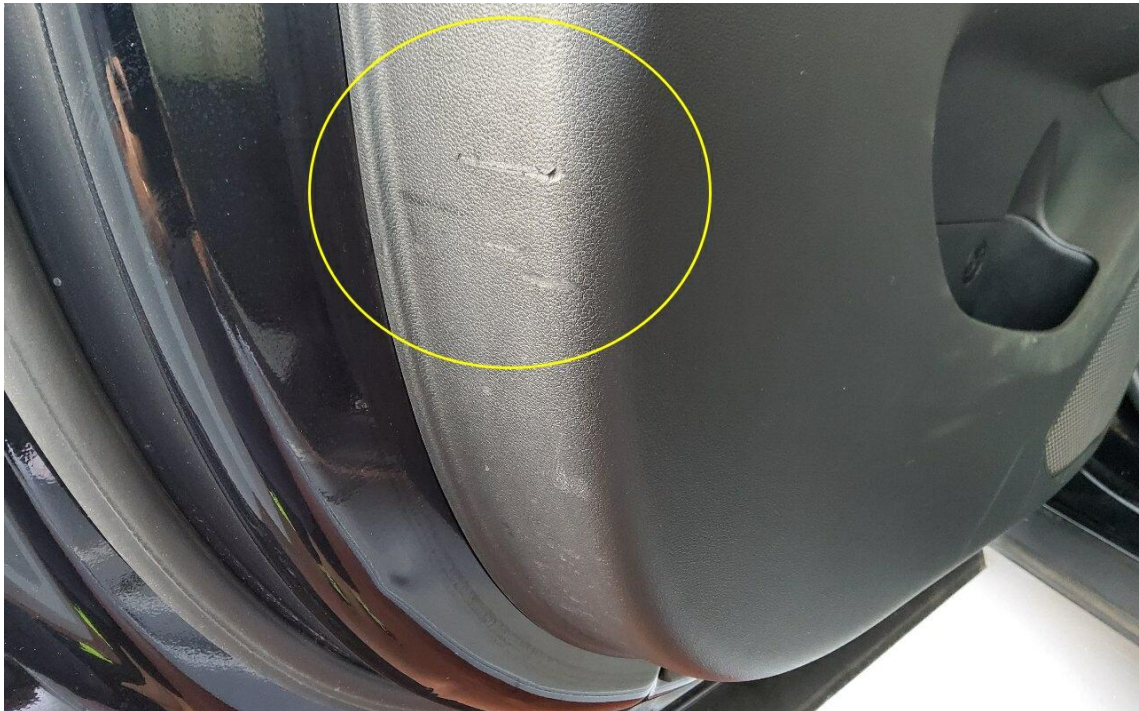
Bild 21 : Türseitenverkleidung vorne links zerkratzt, Minderwert

| Bezeichnung des Schadens / Rep.-Weg | Rep.Kost | | Anrechn. | Minderwert in EUR | |
|---|---|---|---|---|---|
| 4. Türseitenverkleidung vorne links zerkratzt, Minderwert, erneuern (Bild 21) | 142,86 | 170 | 100 | -142,86 | -170 |

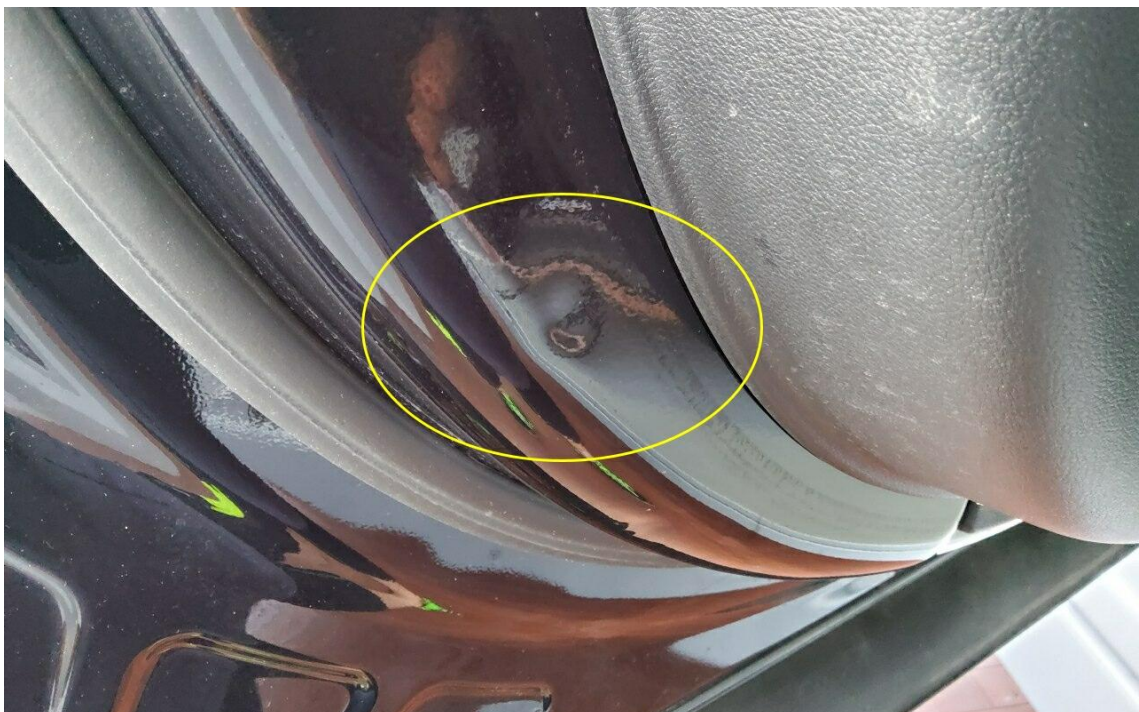
Bild 22 : Türrahmen vorne links, eingedellt, drücken

| Bezeichnung des Schadens / Rep.-Weg | Rep.Kost | | Anrechn. | Minderwert in EUR | |
|---|---|---|---|---|---|
| 12. Tür vorne links, eingedellt, drücken | 52,10 | 62 | 100 | -52,10 | -62 |

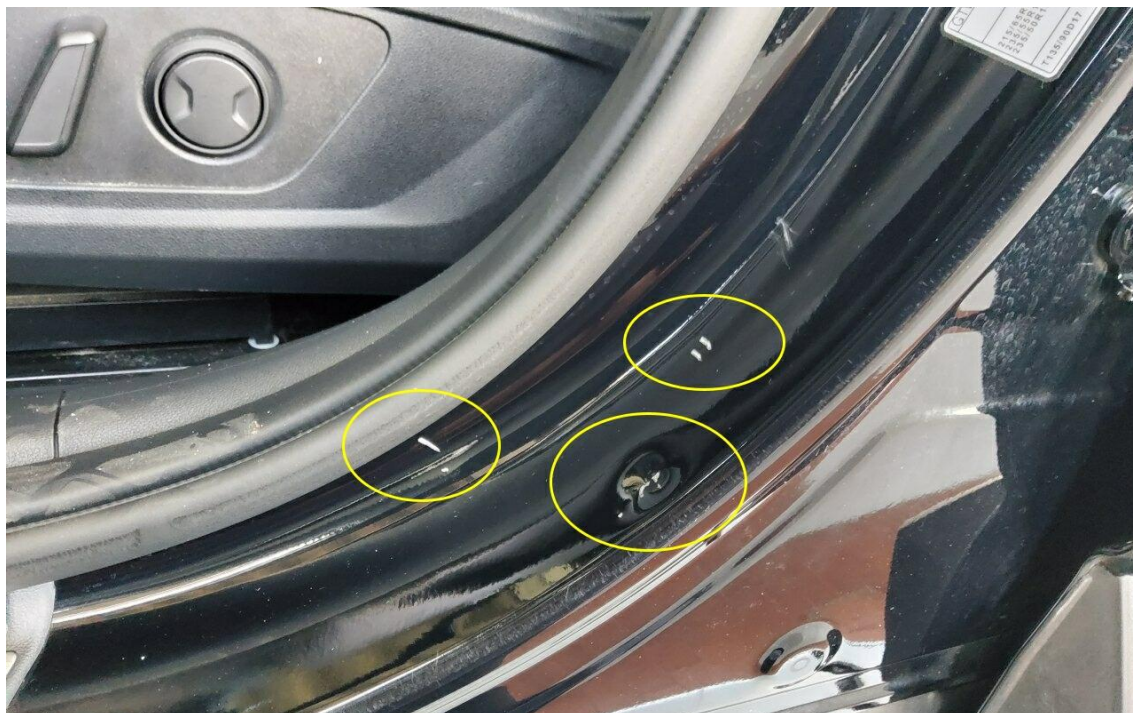
Bild 23 : Tür vorne links Einstieg, eingedellt, instandsetzen und lackieren mit Lackaufbau

| Bezeichnung des Schadens / Rep.-Weg | Rep.Kost | | Anrechn. | Minderwert in EUR | |
|---|---|---|---|---|---|
| 11. Tür vorne links Einstieg, eingedellt, instandsetzen und lackieren mit Lackaufbau (Bild 23) | 202,52 | 241 | 50 | -101,68 | -121 |

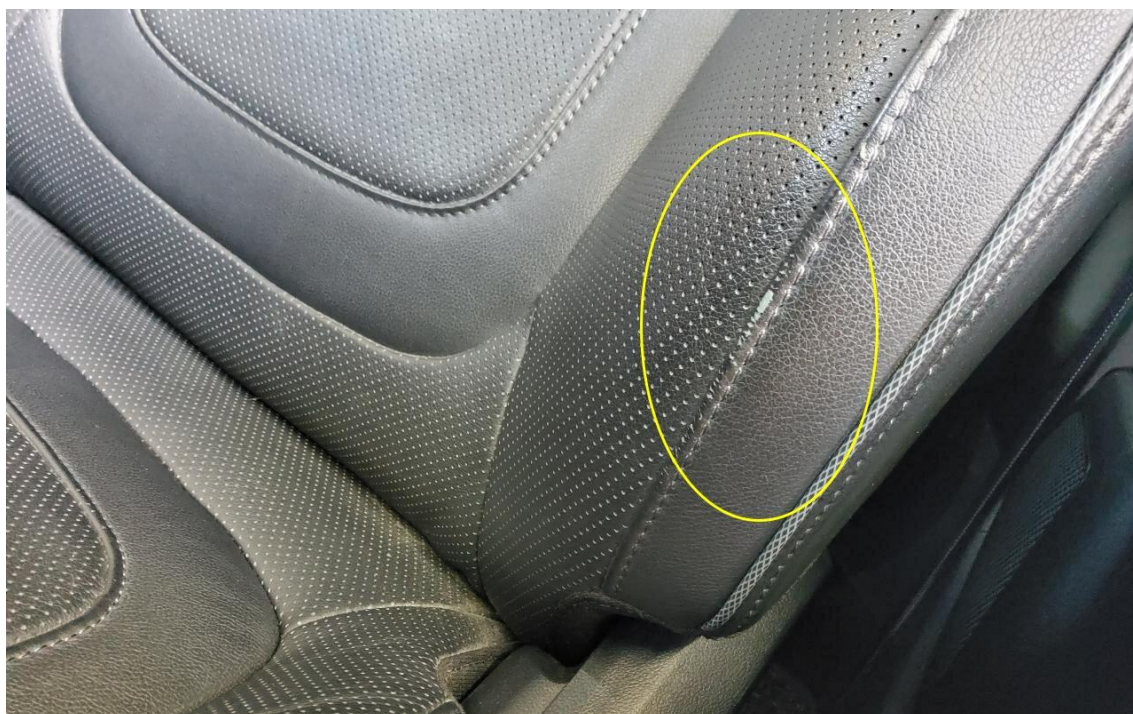
Bild 24 : Sitzbezug vorne links Lackablösung,

Sitzbezug vorne links Lackablösung, (Bild 24)

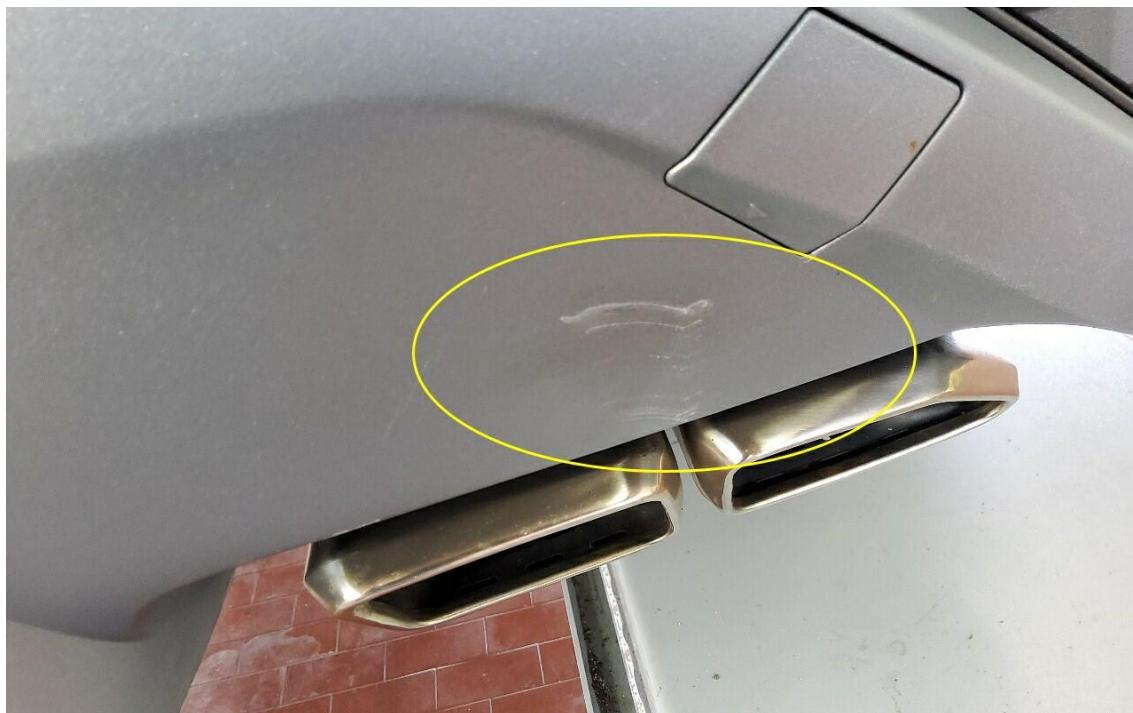
Bild 25 : Stossfänger hinten zerkratzt,

| Bezeichnung des Schadens / Rep.-Weg | Rep.Kost | | Anrechn. | Minderwert in EUR | |
|---|---|---|---|---|---|
| 5. Stossfänger hinten zerkratzt,, erneuern (Bild 25) | 484,87 | 577 | 100 | -484,87 | -577 |

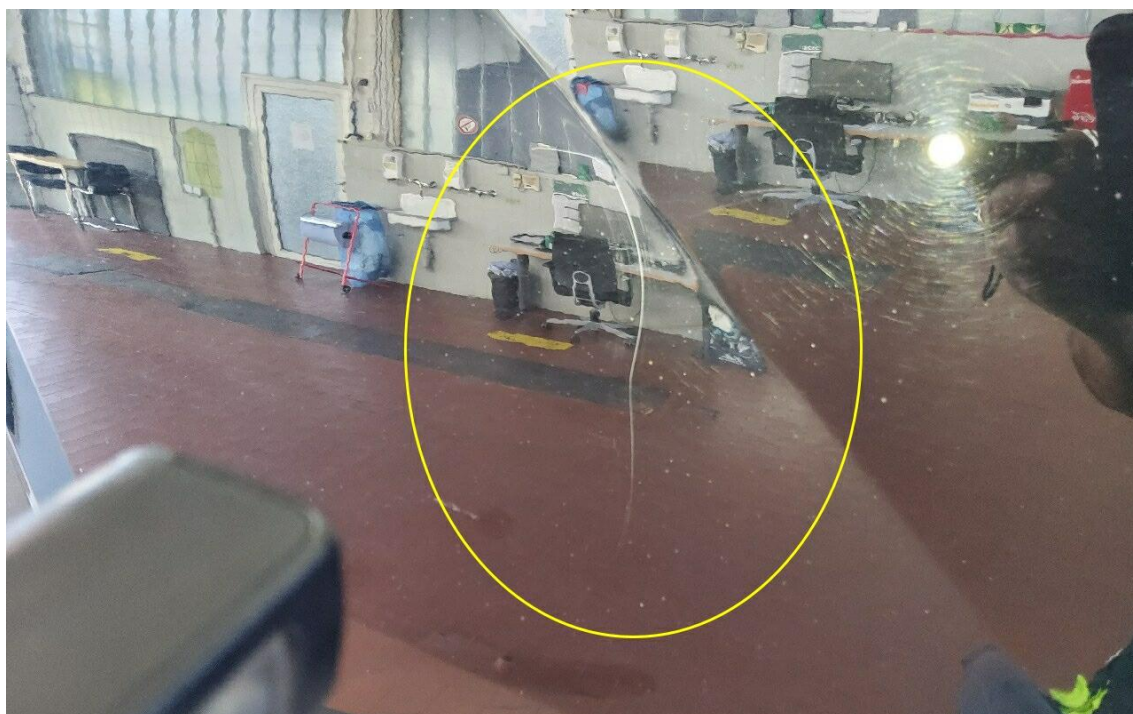
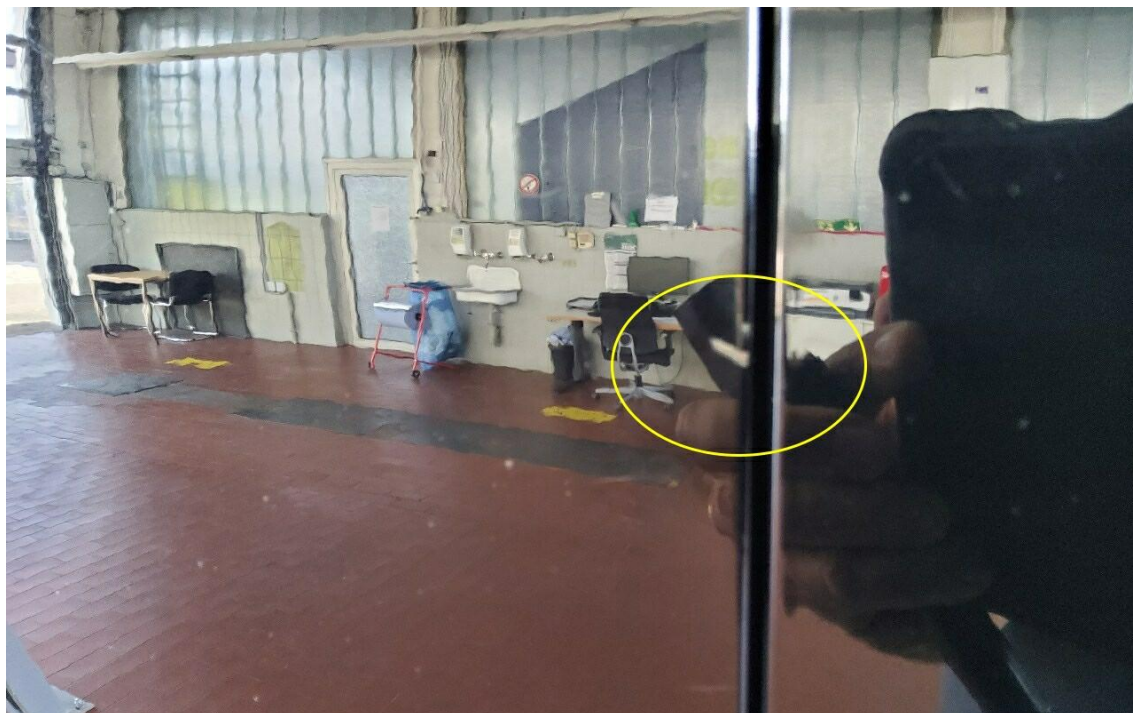
Bild 26 : Tür hinten rechts Lackierung, zerkratzt, lackieren mit Lackaufbau

Bild 27 : Tür hinten rechts Lackierung, zerkratzt, lackieren mit Lackaufbau

| Bezeichnung des Schadens / Rep.-Weg | Rep.Kost | | Anrechn. | Minderwert in EUR | |
|---|---|---|---|---|---|
| 10. Tür hinten rechts Lackierung, zerkratzt, lackieren mit Lackaufbau (Bild 26, 27) | 463,87 | 552 | 50 | -231,93 | -276 |

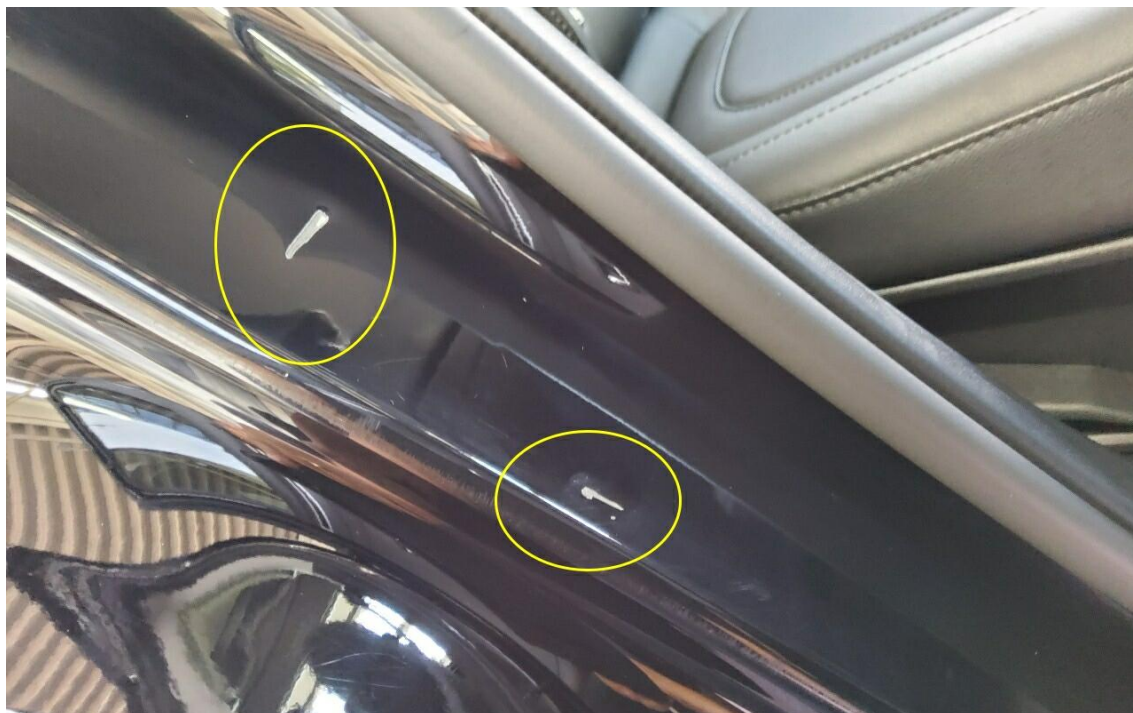
Bild 29 : Tür hinten rechts Einstieg, eingedellt, instandsetzen und lackieren mit Lackaufbau

| Bezeichnung des Schadens / Rep.-Weg | Rep.Kost | | Anrechn. | Minderwert in EUR | |
|---|---|---|---|---|---|
| 9. Tür hinten rechts Einstieg, eingedellt, instandsetzen und lackieren mit Lackaufbau (Bild 29) | 202,52 | 241 | 50 | -101,68 | -121 |

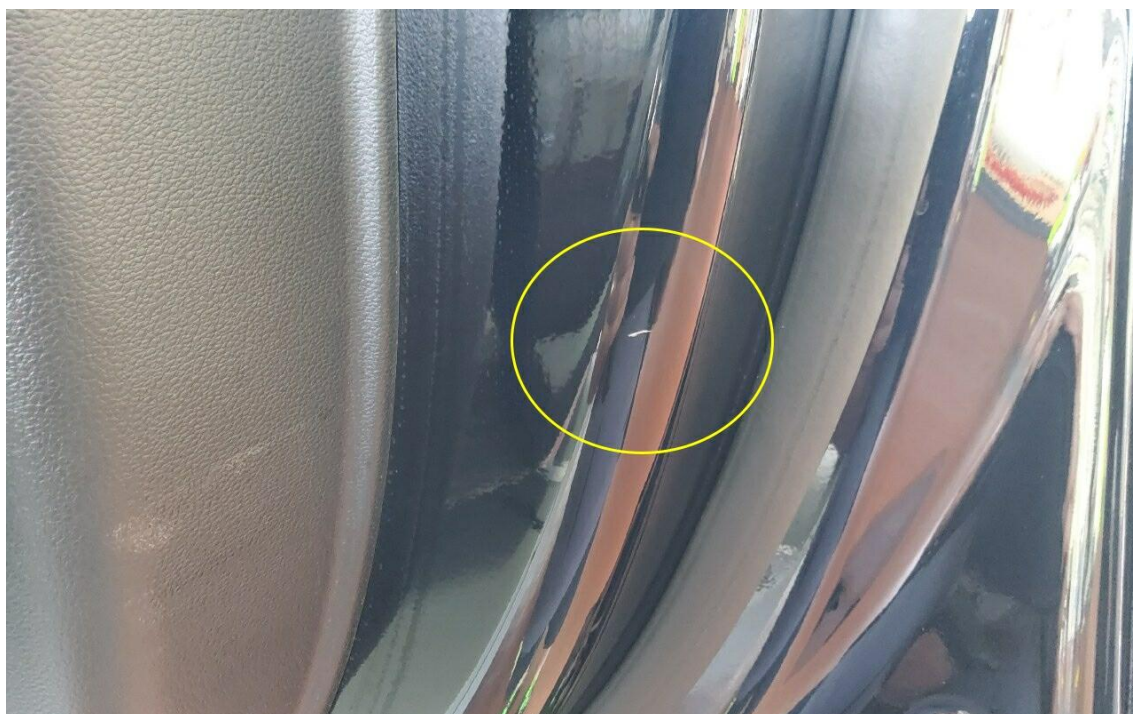
Bild 30 : Türrahmen vorne rechts zerkratzt, auslegen polieren,

| Bezeichnung des Schadens / Rep.-Weg | Rep.Kost | | Anrechn. | Minderwert in EUR | |
|---|---|---|---|---|---|
| 7. Türrahmen vorne rechts zerkratzt, auslegen polieren, (Bild 30) | 16,81 | 20 | 100 | -16,81 | -20 |

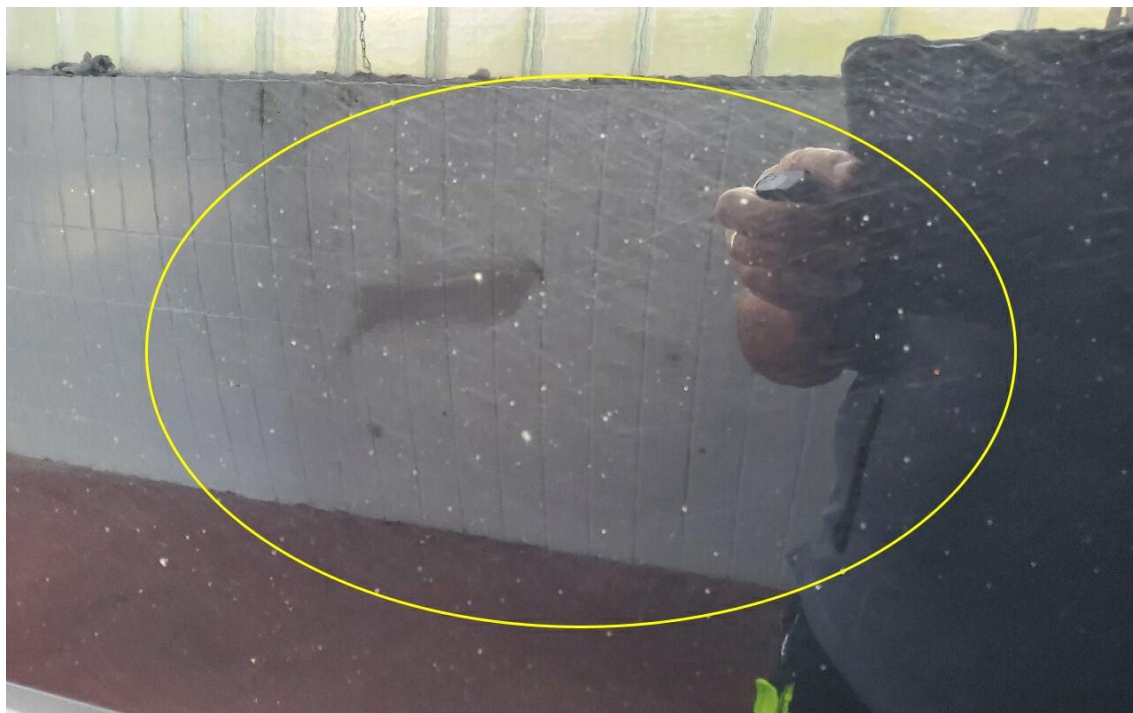
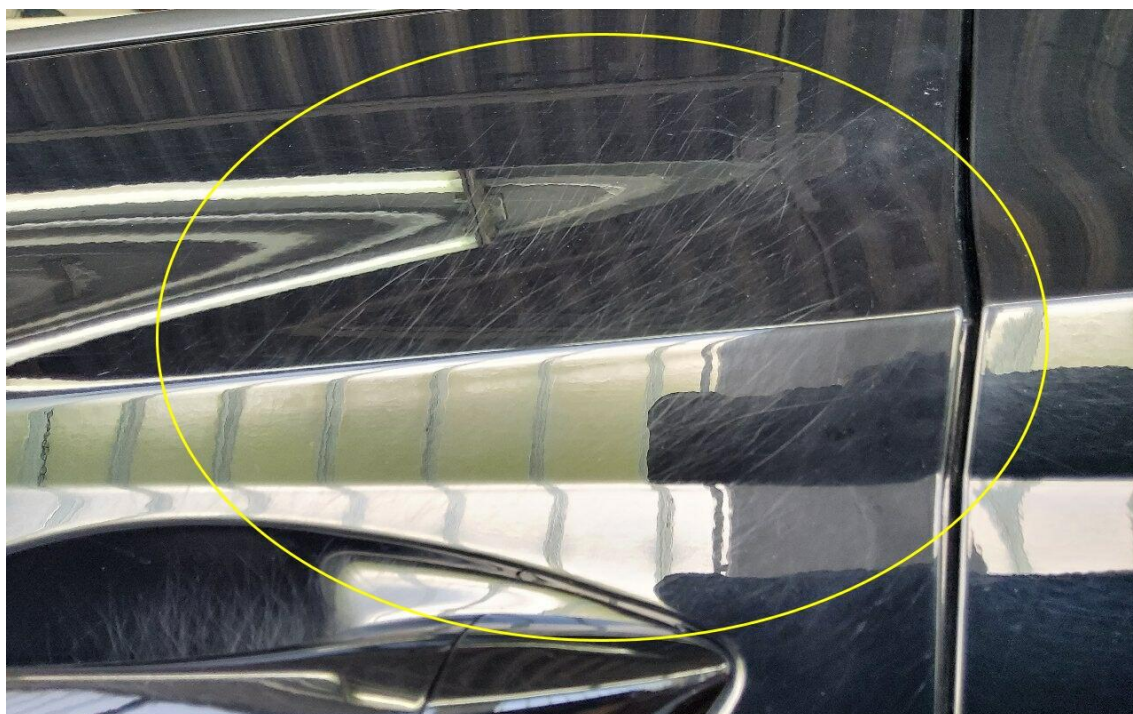
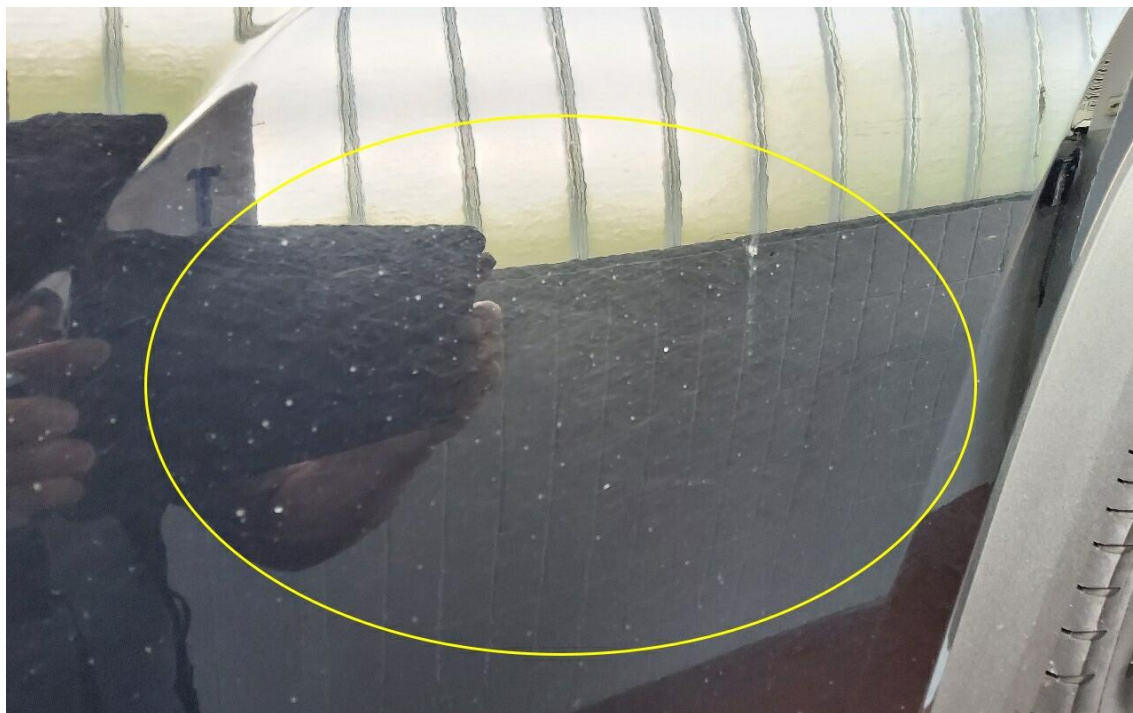
Bild 31 : Fahrzeugzeugaufbereitung, Kratzer Anhaftung,

Bild 32 : Fahrzeugzeugaufbereitung, Kratzer Anhaftung,

Bild 33 : Fahrzeugzeugaufbereitung, Kratzer Anhaftung,

| Bezeichnung des Schadens / Rep.-Weg | Rep.Kost | | Anrechn. | Minderwert in EUR | |
|---|---|---|---|---|---|
| 3. Fahrzeugzeugaufbereitung, Kratzer Anhaftung,, polieren (Bild 31, 32, 33) | 126,05 | 150 | 100 | -126,05 | -150 |
