**» Übersicht**

**Auftrags-Nr:** 1002392404  
**Besichtigt am:** 16.04.2026 13:30  
**Berichts-Nr:** 10437461  
**FIN:** VSSZZZKL2RR075475

| <b>Modell:</b> | Leon |

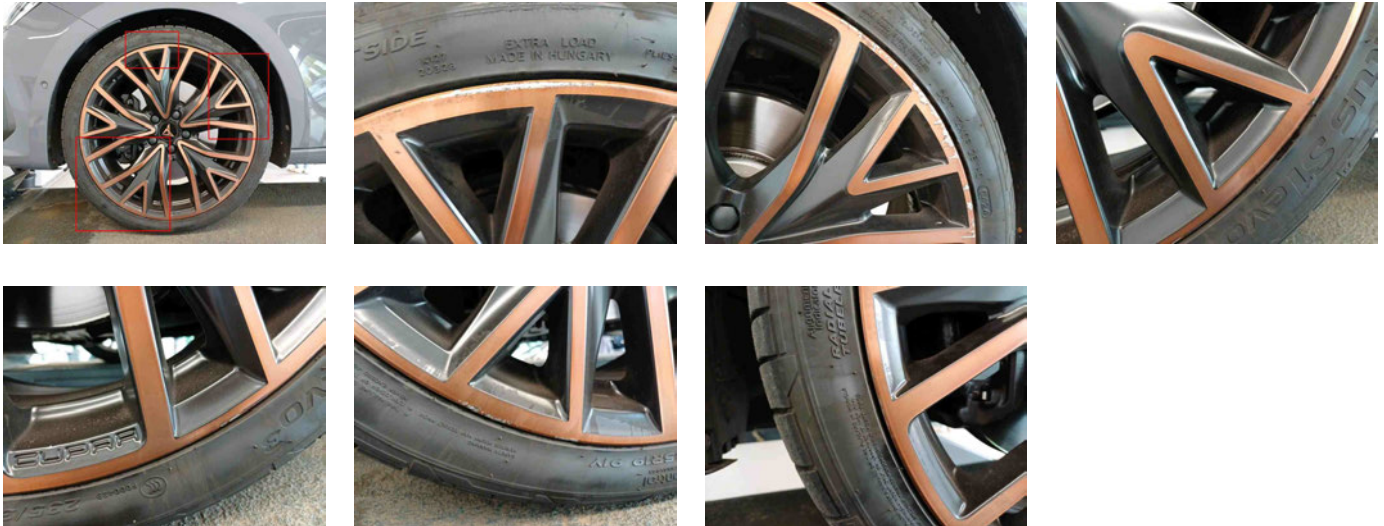
| Nr | Bauteil | Schadensbeschreibung | Reparaturempfehlung |
|---|---|---|---|
| 1 | Alufelge glanzgedreht vorne links | Kratzer | Optische Wertminderung |

1 - Alufelge glanzgedreht vorne links - Kratzer - Optische Wertminderung

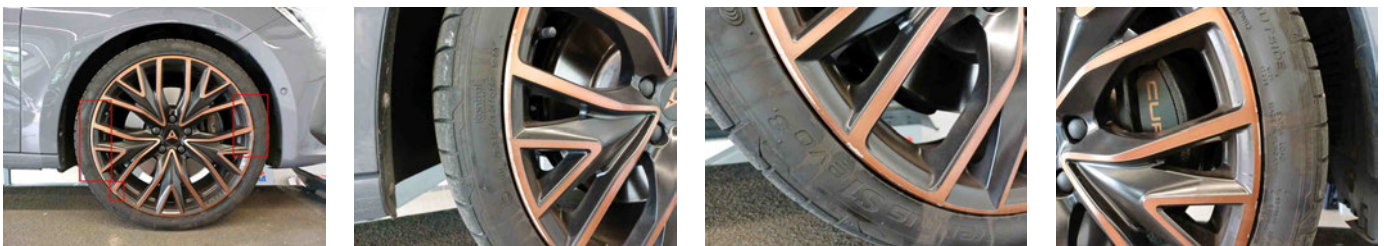
| Nr | Bauteil | Schadensbeschreibung | Reparaturempfehlung |
|---|---|---|---|
| 2 | Alufelge glanzgedreht vorne rechts | Kratzer | Optische Wertminderung |

2 - Alufelge glanzgedreht vorne rechts - Kratzer - Optische Wertminderung

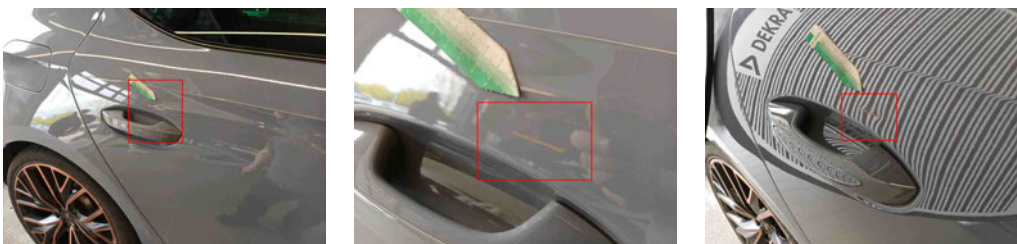
| Nr | Bauteil | Schadensbeschreibung | Reparaturempfehlung |
|---|---|---|---|
| 3 | Tür hinten rechts | Delle(n) und Kratzer | Spotrepair |

3 - Tür hinten rechts - Delle(n) und Kratzer - Spotrepair

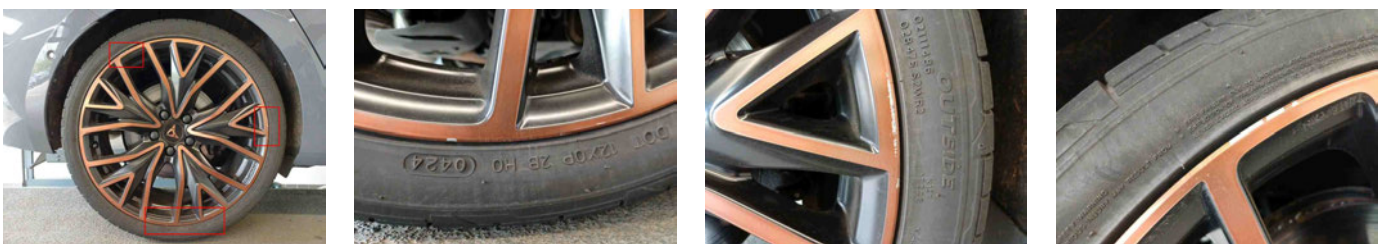
| Nr | Bauteil | Schadensbeschreibung | Reparaturempfehlung |
|---|---|---|---|
| 4 | Alufelge glanzgedreht hinten rechts | Kratzer | Optische Wertminderung |

4 - Alufelge glanzgedreht hinten rechts - Kratzer - Optische Wertminderung

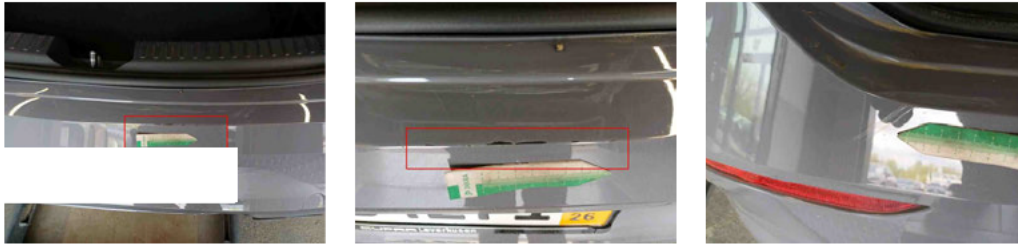
| Nr | Bauteil | Schadensbeschreibung | Reparaturempfehlung |
|---|---|---|---|
| 5 | Stoßfänger hinten | Kratzer | Smart Repair |

**5 - Stoßfänger hinten - Kratzer - Smart Repair**

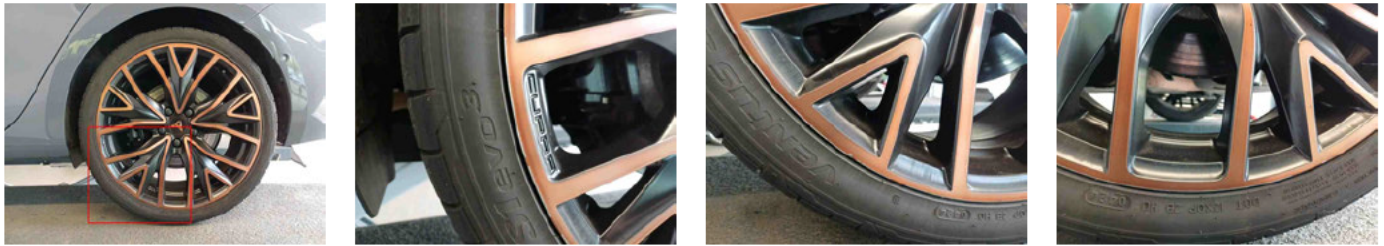
| Nr | Bauteil | Schadensbeschreibung | Reparaturempfehlung |
|---|---|---|---|
| 6 | Alufelge glanzgedreht hinten links | Kratzer | Optische Wertminderung |

**6 - Alufelge glanzgedreht hinten links - Kratzer - Optische Wertminderung**

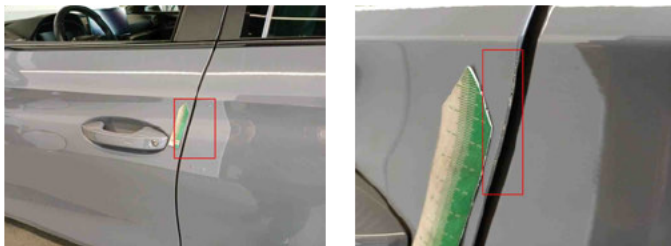
| Nr | Bauteil | Schadensbeschreibung | Reparaturempfehlung |
|---|---|---|---|
| 7 | Tür vorne links | Kratzer | Auslegen + Polieren |

**7 - Tür vorne links - Kratzer - Auslegen + Polieren**

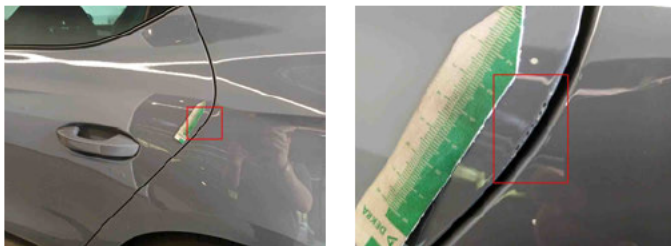
| Nr | Bauteil | Schadensbeschreibung | Reparaturempfehlung |
|---|---|---|---|
| 8 | Tür hinten links | Kratzer | Auslegen + Polieren |

**8 - Tür hinten links - Kratzer - Auslegen + Polieren**
