Unfall-/Schadenspiegel

Zustandsbericht

Kunde :	Allane SE HCBE	Amtl. Kennzeichen :	D-K 2287
Berichtsnummer :	0000000920381-DE968		
Referenznummer:	31186324

Ford Focus Turnier (CGE)(2018->) Cool & Connect

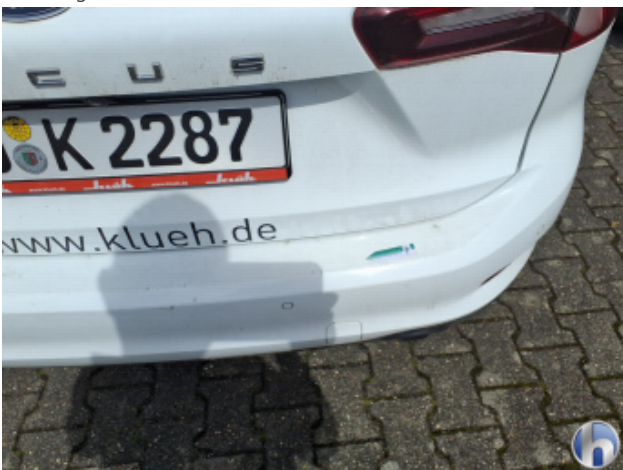
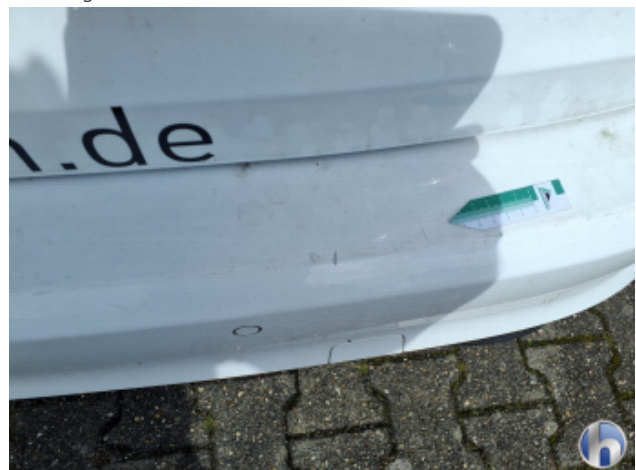
1. Stoßfänger Hinten
Kratzer - Smart Repair

Bauteil	Schaden	Rep.-Art
1.	Stoßfänger Hinten	Kratzer	Smart Repair
2.	Windschutzscheibe	Steinschlag	Smart Repair

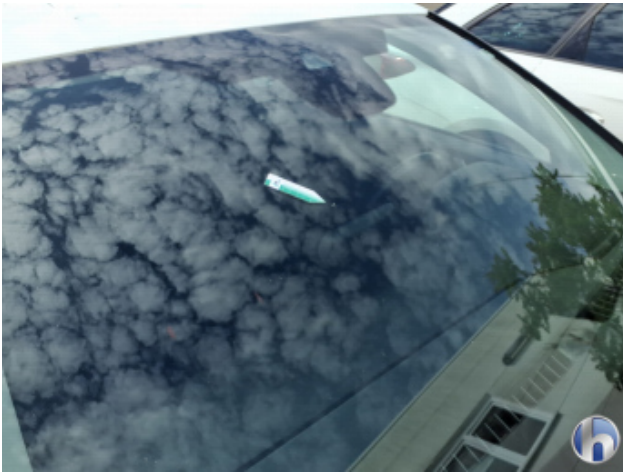
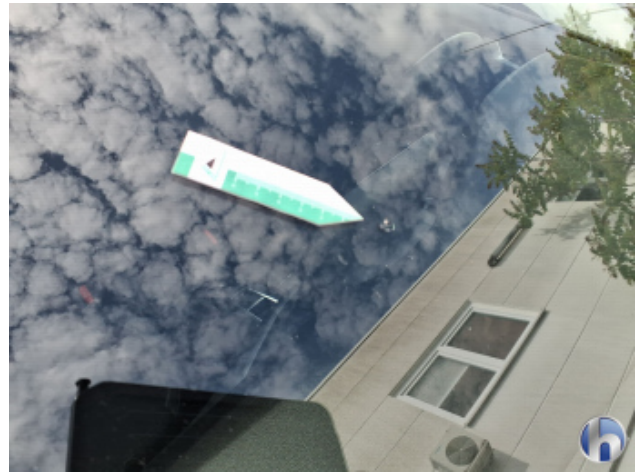
2. Windschutzscheibe
Steinschlag - Smart Repair

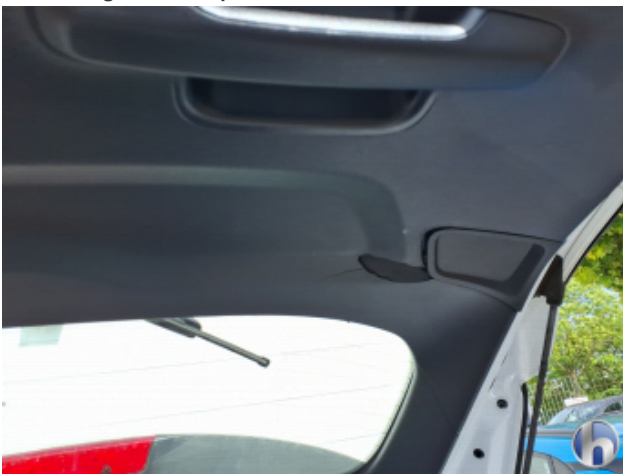
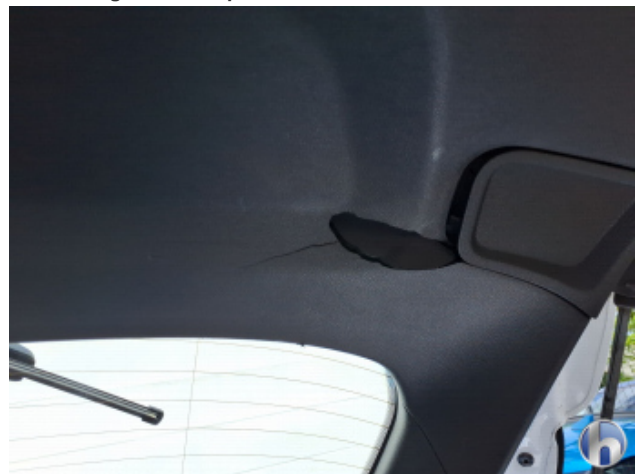
3. Heckdeckelverkleidung
Beschädigt - Erneuern

Bauteil	Schaden	Rep.-Art
3.	Heckdeckelverkleidung	Beschädigt	Erneuern

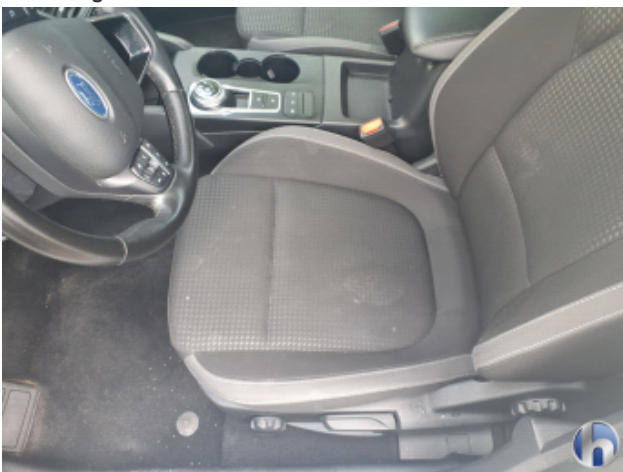
4. Sitz Innenraum links vorne
Verschmutzt - Reinigen

Bauteil	Schaden	Rep.-Art
4.	Sitz Innenraum links vorne	Verschmutzt	Reinigen
5.	Fahrzeug	Beklebt	Entkleben / Reinigen
6.	Wartung über 3436 km überzogen. Kostenerweiterung durch Verlust der Herstellergarantie möglich.	Nicht Gepflegt
