## INFORME DE INSPECCIÓN

### VEHÍCULO

1972NHZ / WBA48GK0X08F87664 / 8F87664

| Tipo Inspección: | COMERCIAL | Ubicación Inspección: | BAL TARRAGONA |

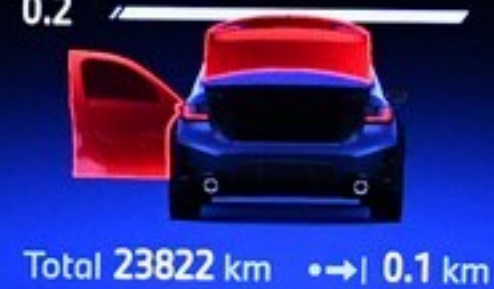
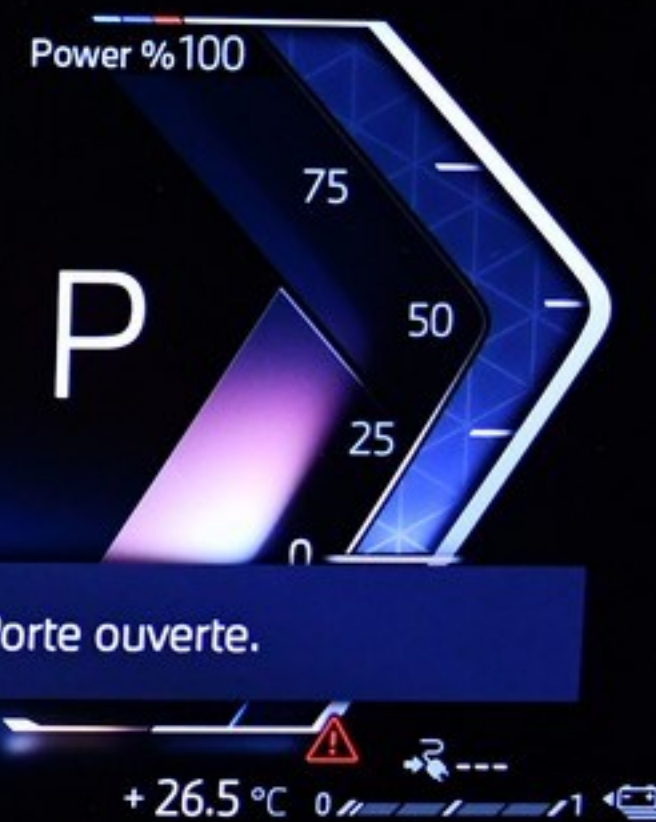
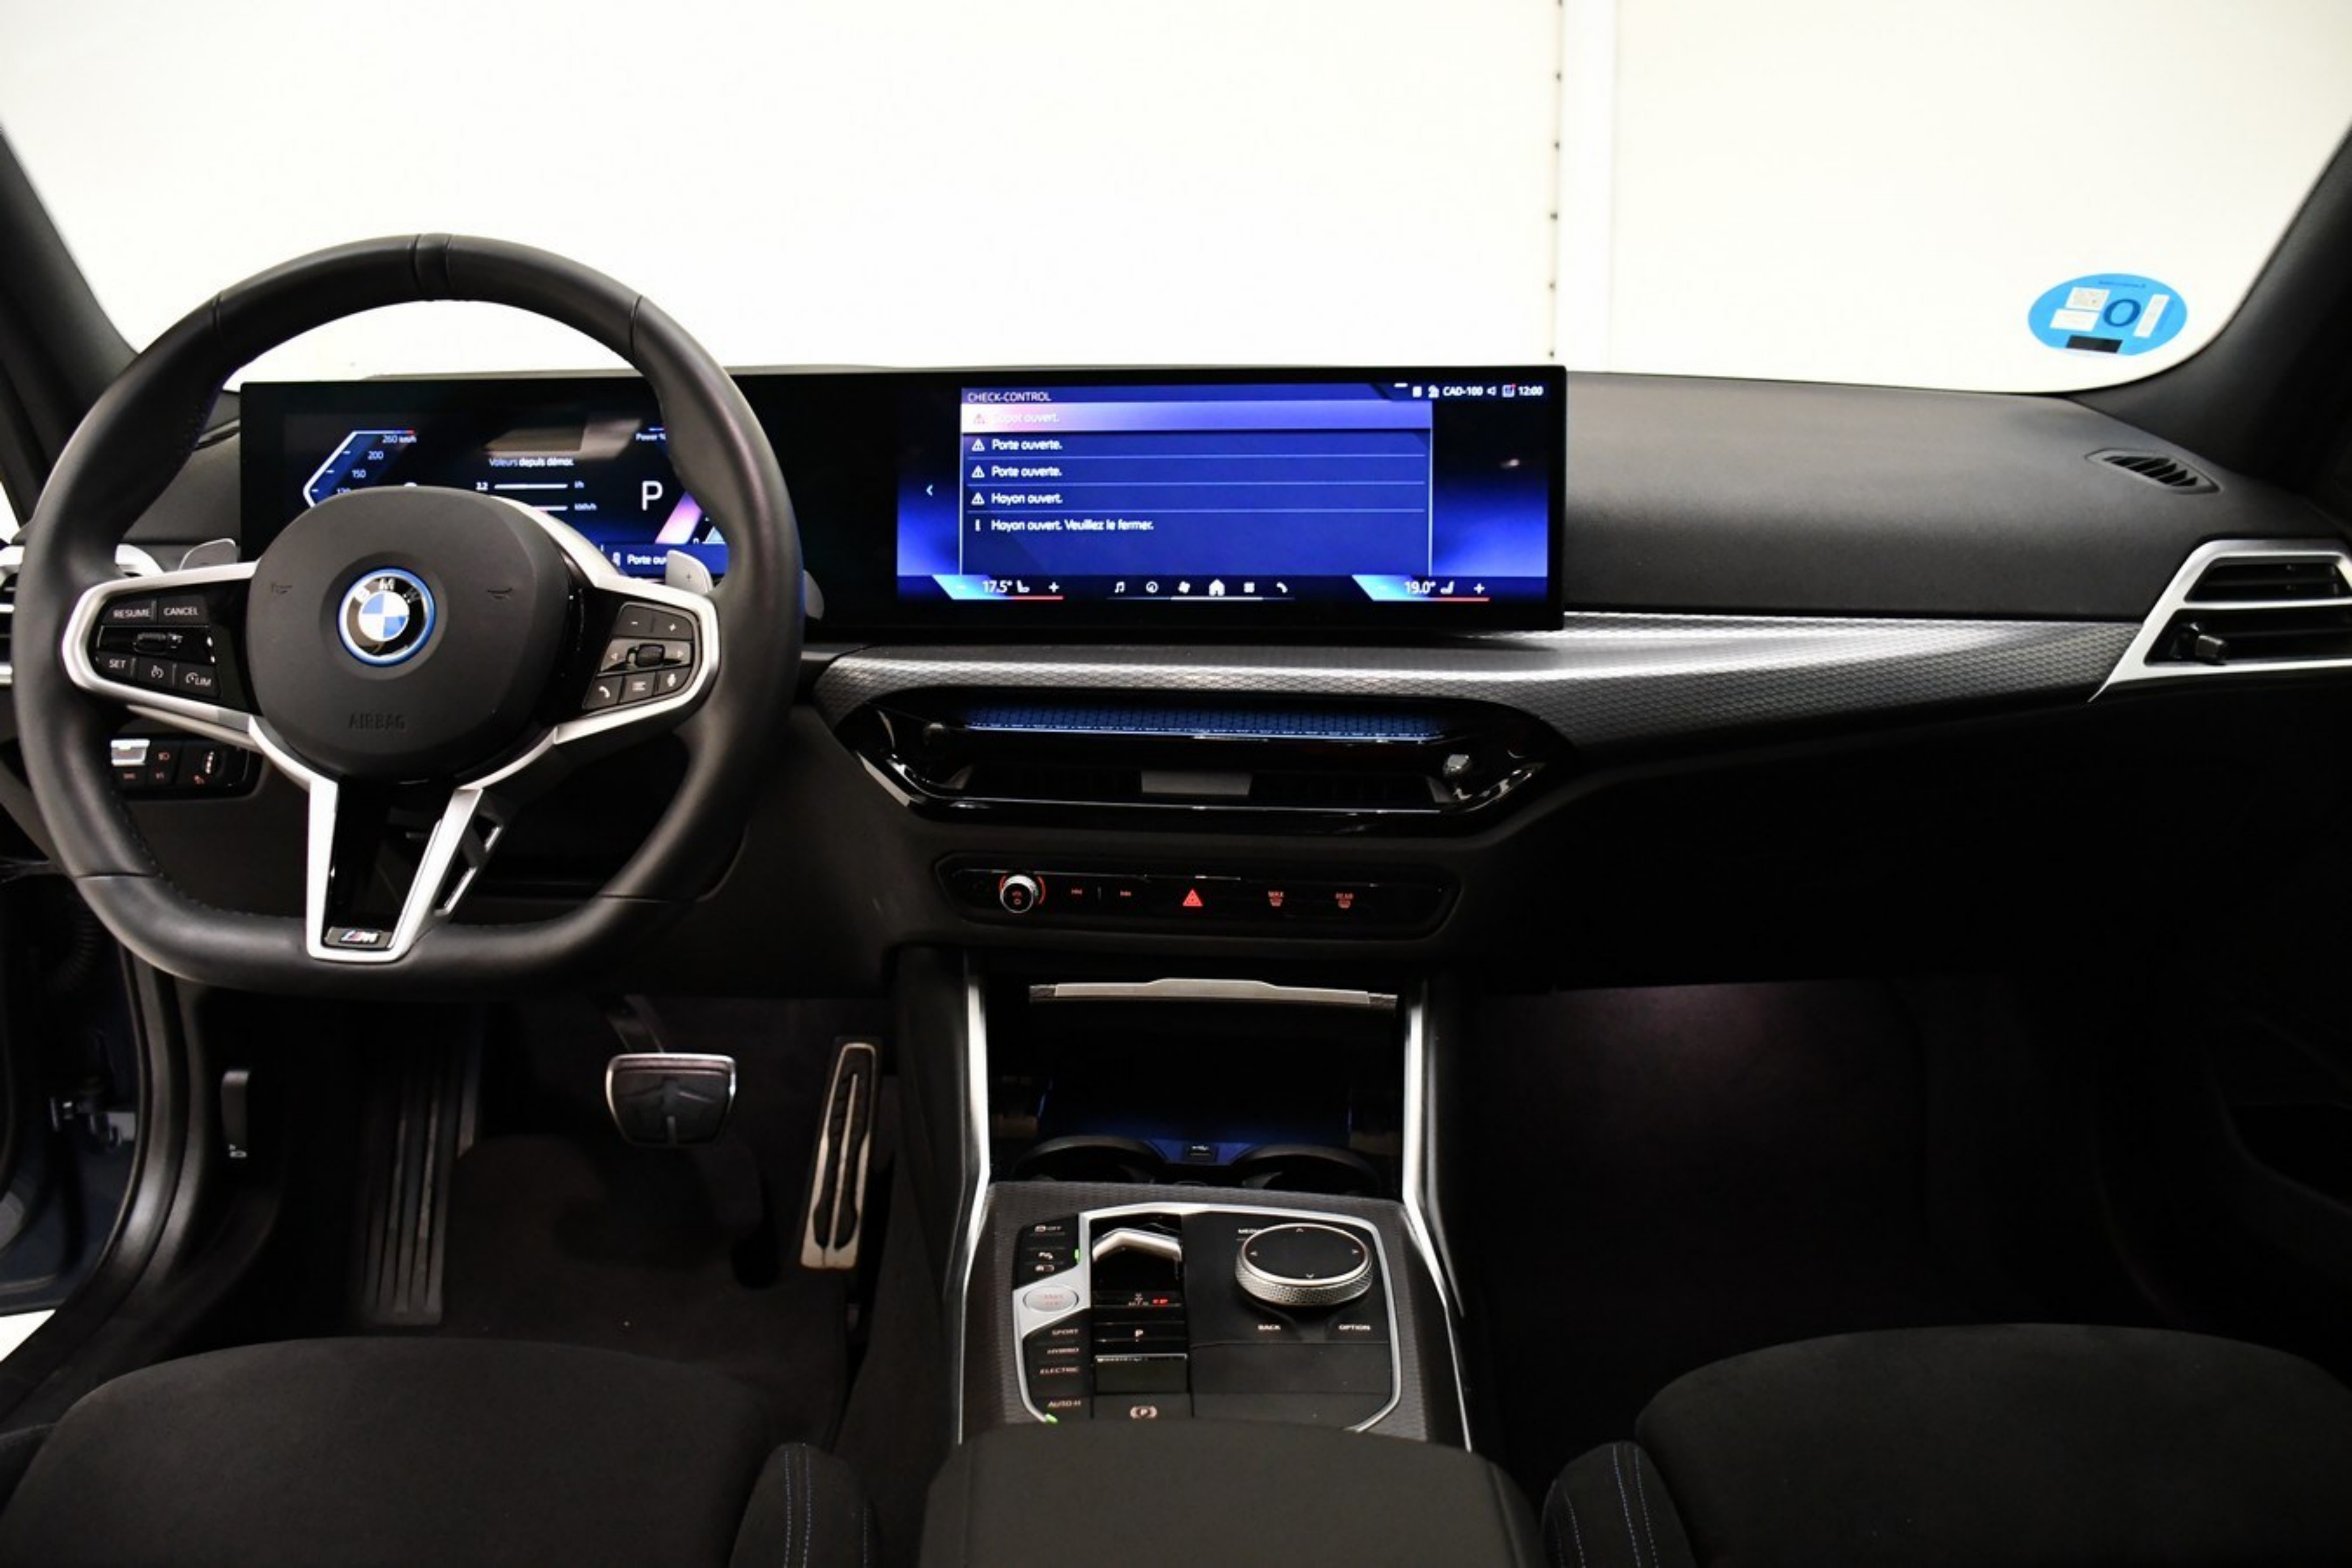
CHECK-CONTROL

⚠ Capot ouvert.

⚠ Porte ouverte.

⚠ Hayon ouvert.

⚠ Feux de position allumés.

i Hayon ouvert. Veuillez le fermer.

- Porte ouverte.
- Porte ouverte.
- Porte ouverte.
- Hoyon ouvert.
- Hoyon ouvert. Veuillez le fermer.
