12.06.2026

## Fahrzeugbeschreibung

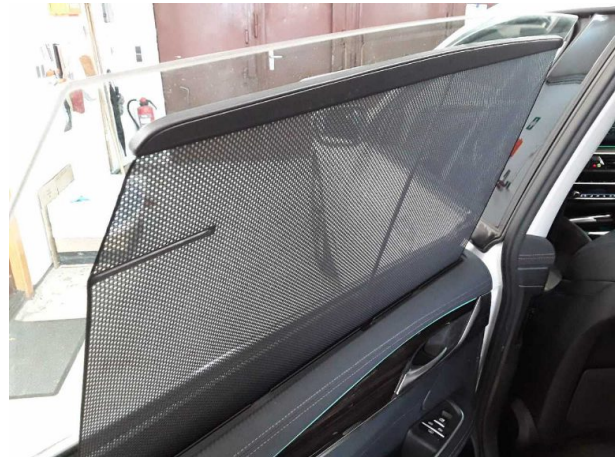
**Figure 28:** Misc.

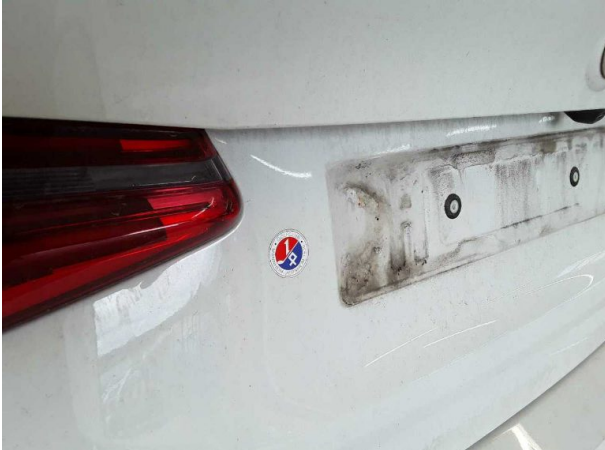
**Damage #2:** Boot lid / rear door: Boot lid - Glued / labelled - No deduction

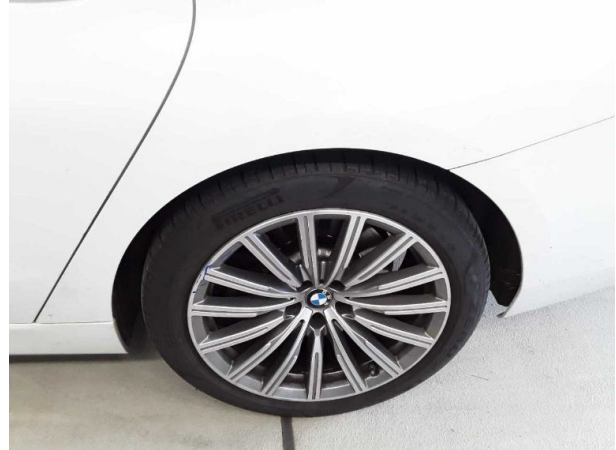
**Damage #3:** Wheel / tyres: Alloy rim - rear left side - Scratched - No deduction

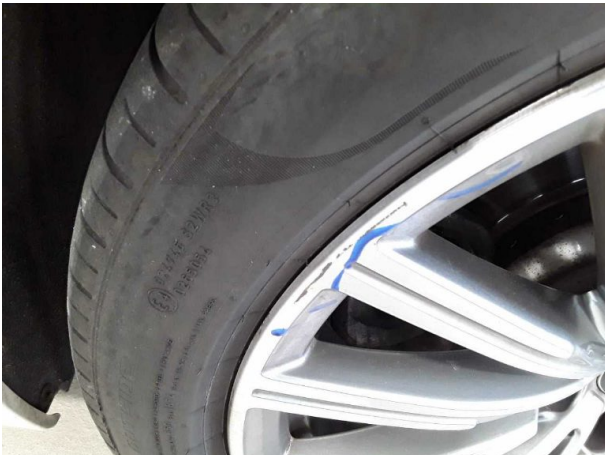
**Damage #3:** Wheel / tyres: Alloy rim - rear left side - Scratched - ... deduction

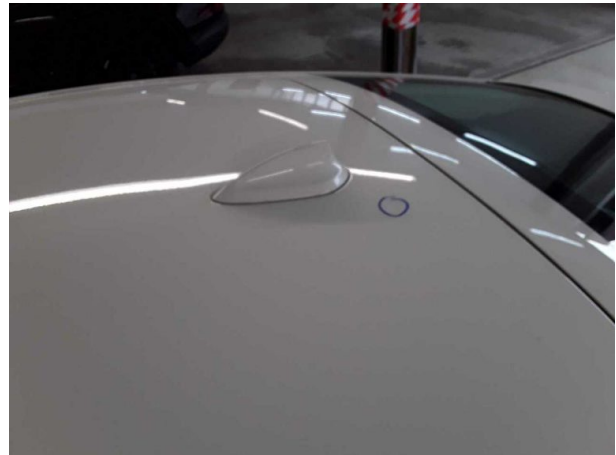
**Damage #4:** Roof: Roof - dent(s) - Smooth repair work

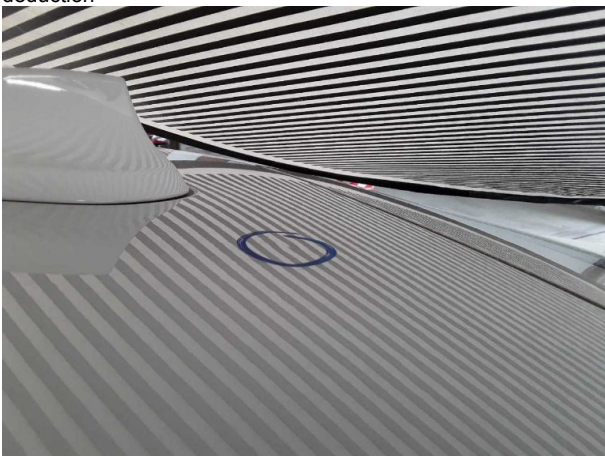
**Damage #4:** Roof: Roof - dent(s) - Smooth repair work

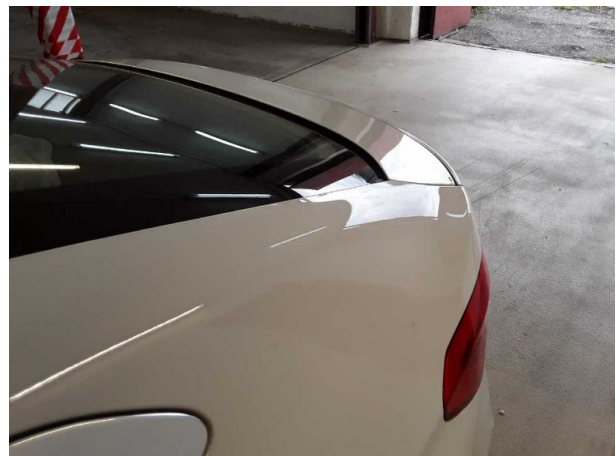
**Damage #5:** Side panel - rear left side: Side panel - dent(s) - Smooth repair work

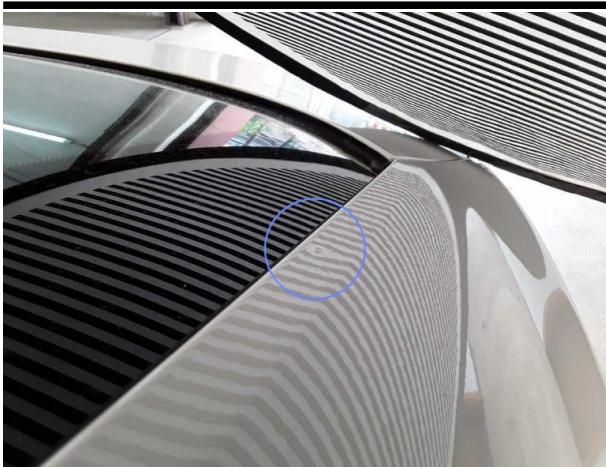
**Damage #5:** Side panel - rear left side: Side panel - dent(s) - Smooth repair work

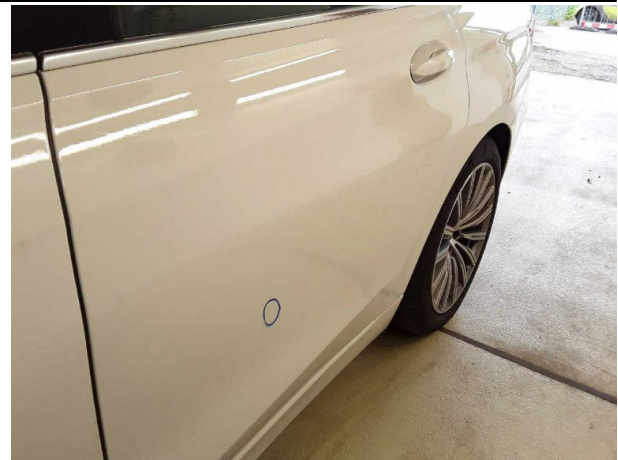
**Damage #6:** Door - rear left side: Door - dent(s) - Smooth repair work

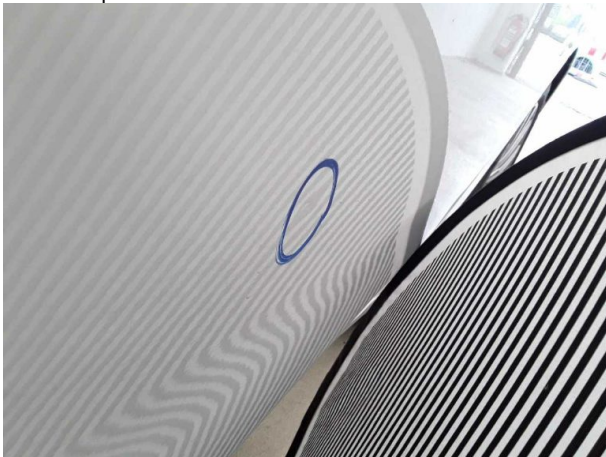
**Damage #6:** Door - rear left side: Door - dent(s) - Smooth repair work

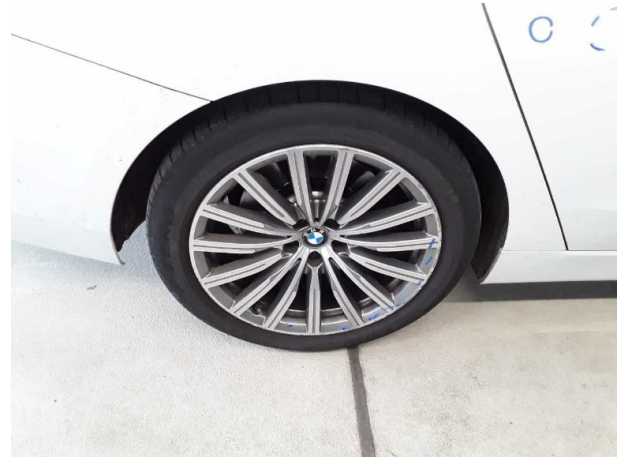
**Damage #7:** Wheel / tyres: Alloy rim - rear right side - Scratched - Loss in value

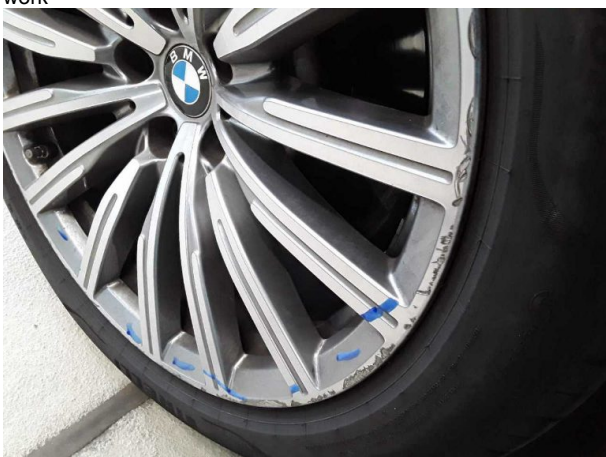
**Damage #7:** Wheel / tyres: Alloy rim - rear right side - Scratched - Loss in value

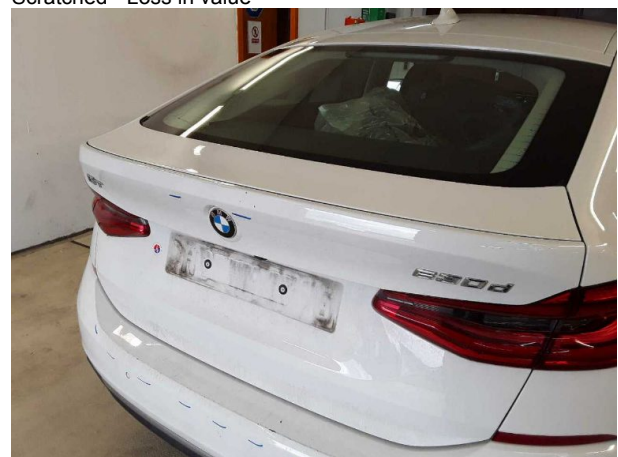
**Damage #8:** Boot lid / rear door: Boot lid - Scratched - Smart repair

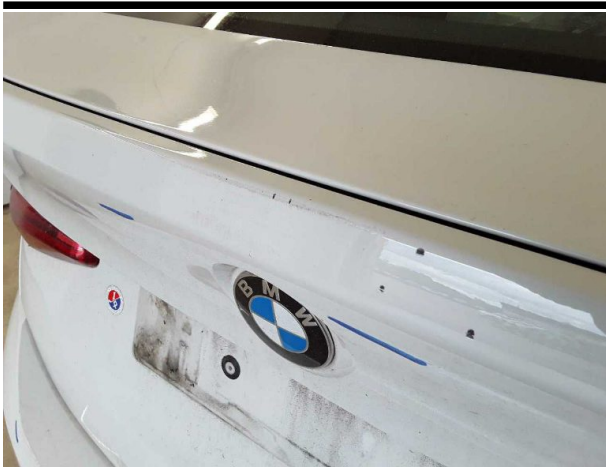
**Damage #8:** Boot lid / rear door: Boot lid - Scratched - Smart repair

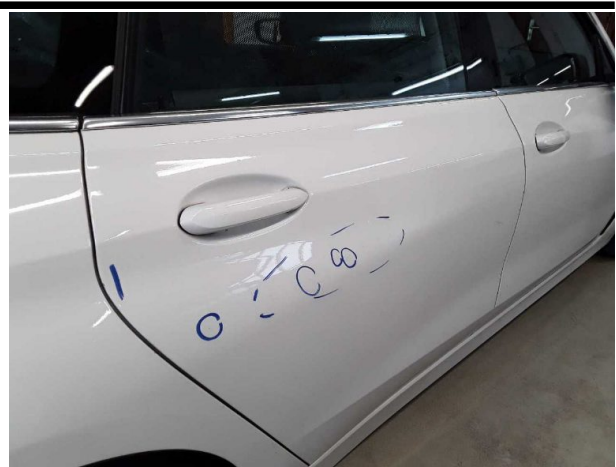
**Damage #9:** Door - rear right side: Door - Dent / paintcoat damage - Repair and paint

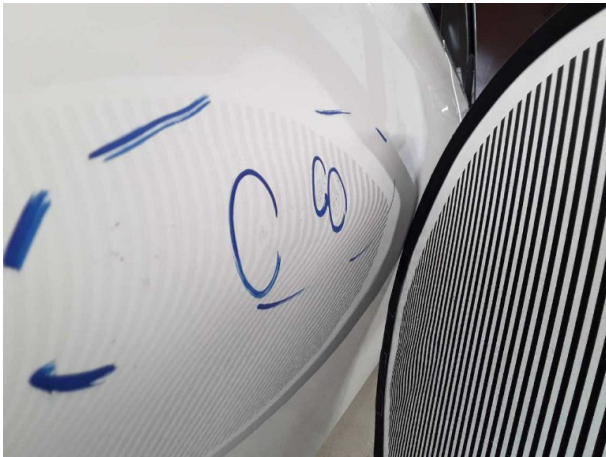
**Damage #9:** Door - rear right side: Door - Dent / paintcoat damage - Repair and paint

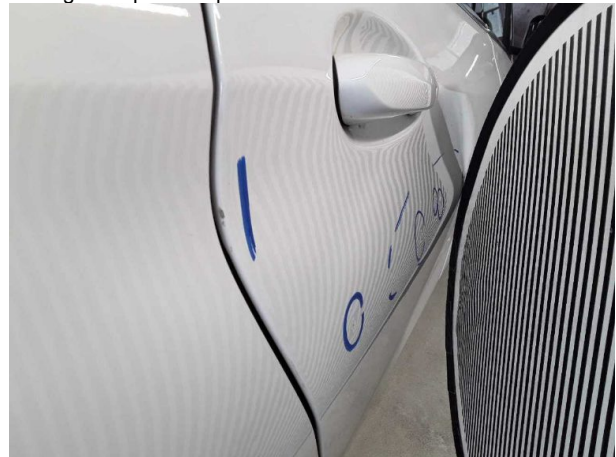
**Damage #9:** Door - rear right side: Door - Dent / paintcoat damage - Repair and paint

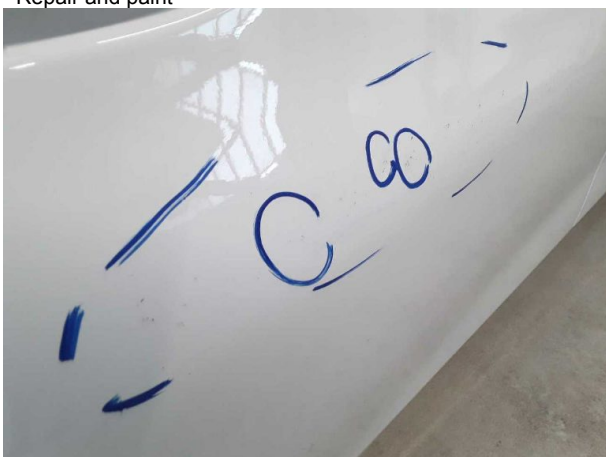
**Damage #9:** Door - rear right side: Door - Dent / paintcoat damage - Repair and paint

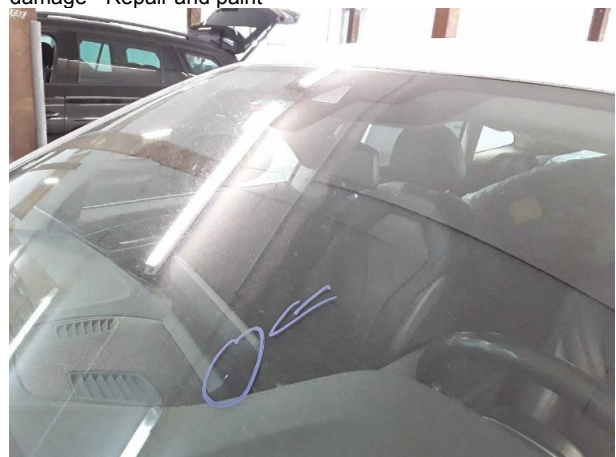
**Damage #10:** Vehicle glazing: Windscreen (Rissbildung) - Stone chips - Replace

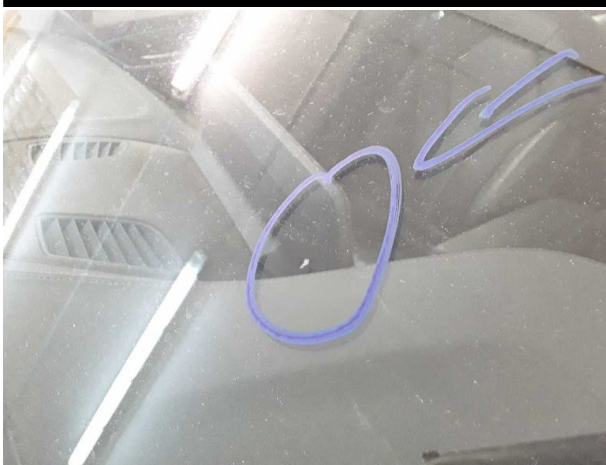
**Damage #10:** Vehicle glazing: Windscreen (Rissbildung) - Stone chips - Replace

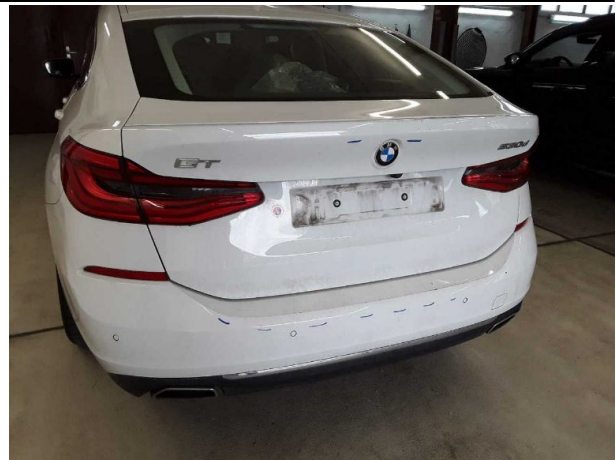
**Damage #11:** Rear bumper: Rear bumper - Scratched - Repair and paint

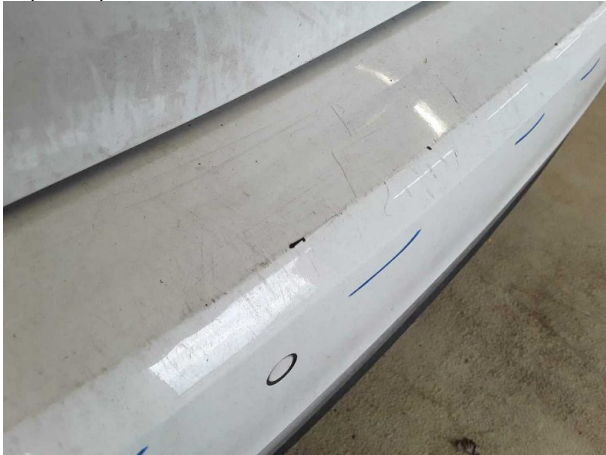
**Damage #11:** Rear bumper: Rear bumper - Scratched - Repair and paint

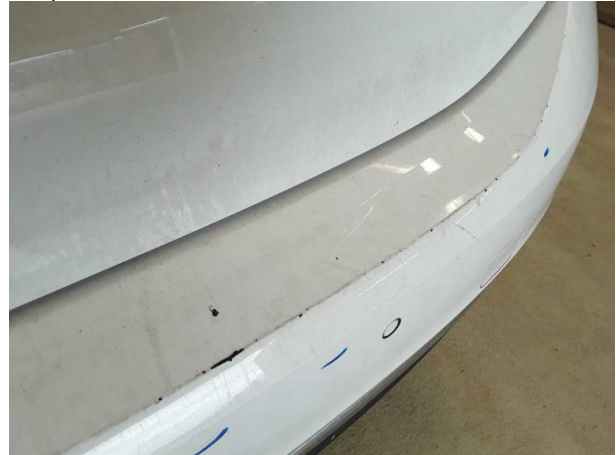
**Damage #11:** Rear bumper: Rear bumper - Scratched - Repair and paint

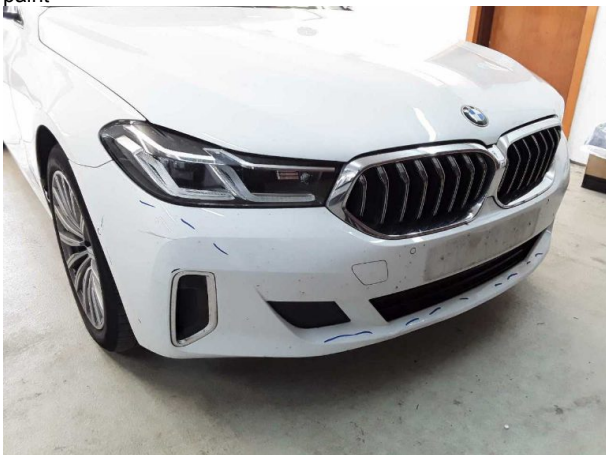
**Damage #12:** Front bumper: Front bumper - Deformed - Replace

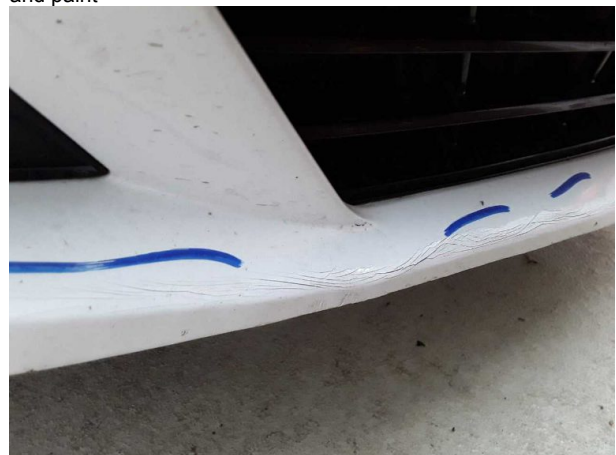
**Damage #12:** Front bumper: Front bumper - Deformed - Replace

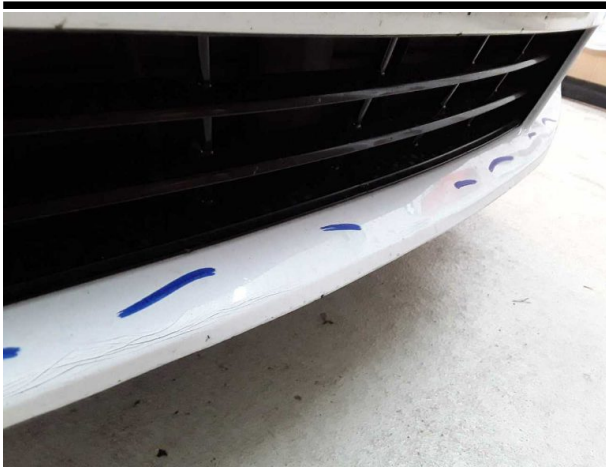
**Damage #12:** Front bumper: Front bumper - Deformed - Replace

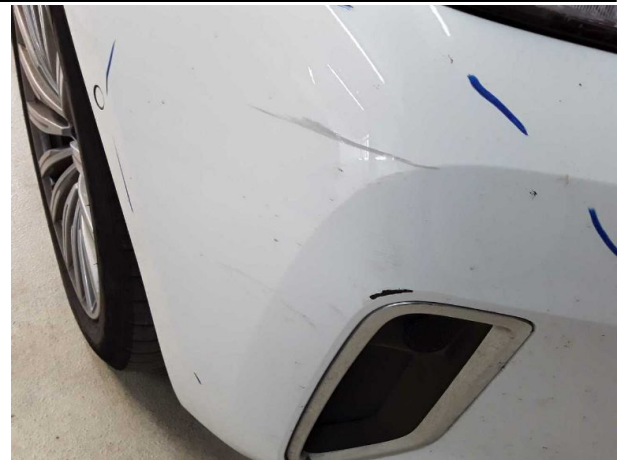
**Damage #12:** Front bumper: Front bumper - Deformed - Replace

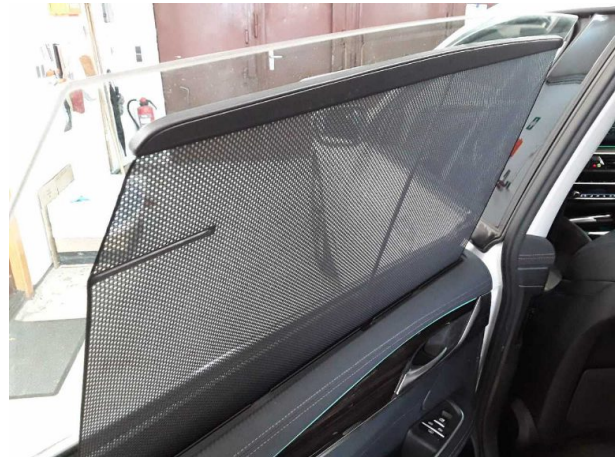
**Abbildung 28:** Sonstiges

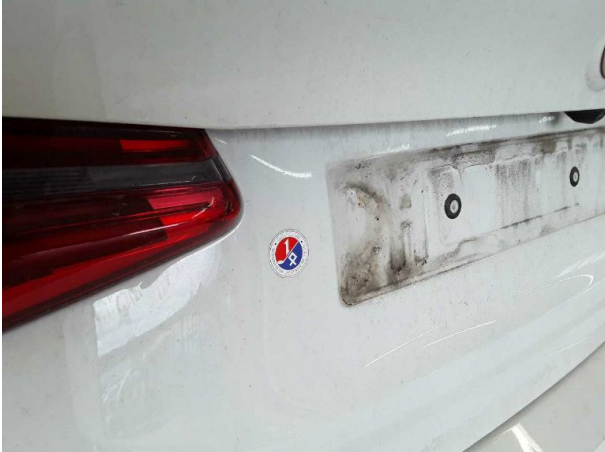
**Beschädigung #2:** Heckklappe/-tür: Heckklappe - beklebt/ beschriftet - kein Abzug

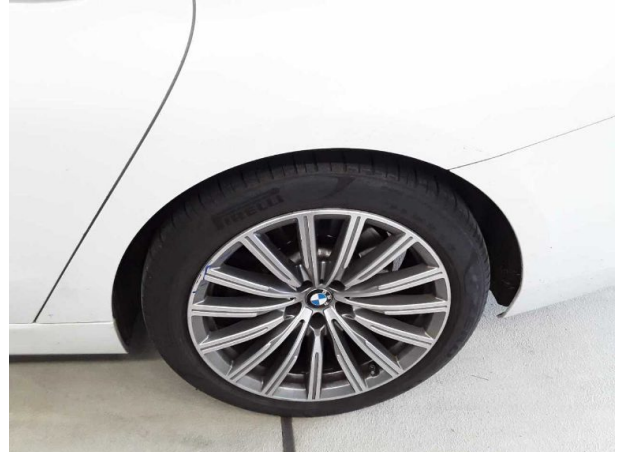
**Beschädigung #3:** Rad/Reifen: Leichtmetallfelge hinten links - verkratzt / verschürft - kein Abzug

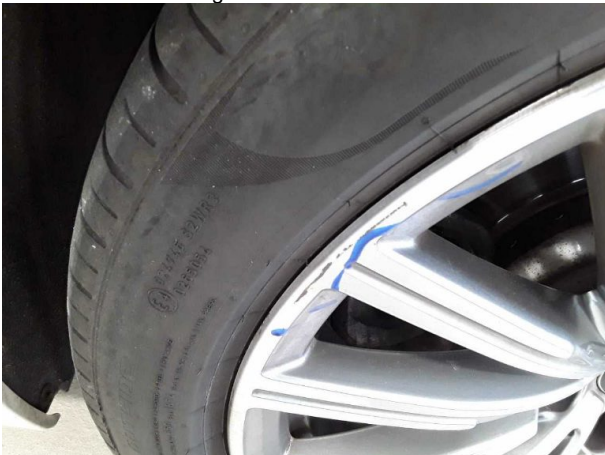
**Beschädigung #3:** Rad/Reifen: Leichtmetallfelge hinten links - verkratzt / verschürft - kein Abzug

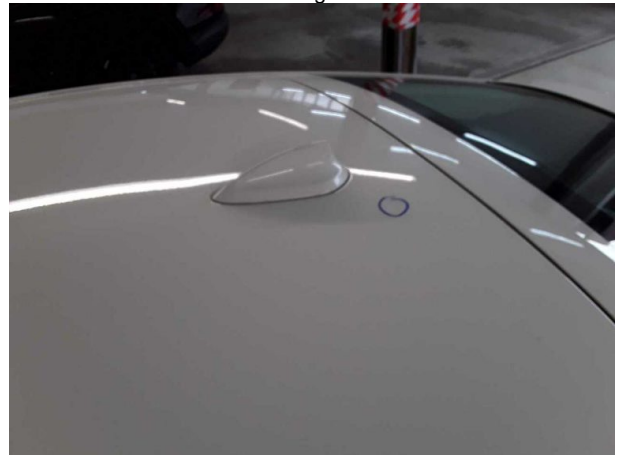
**Beschädigung #4:** Fahrzeugdach: Dach - Delle(n) - sanft instandsetzen

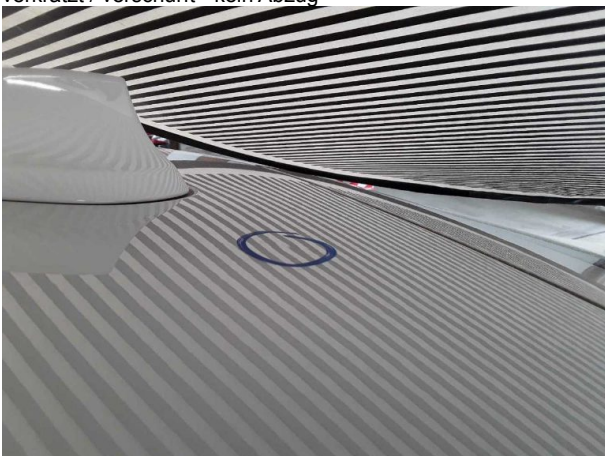
**Beschädigung #4:** Fahrzeugdach: Dach - Delle(n) - sanft instandsetzen

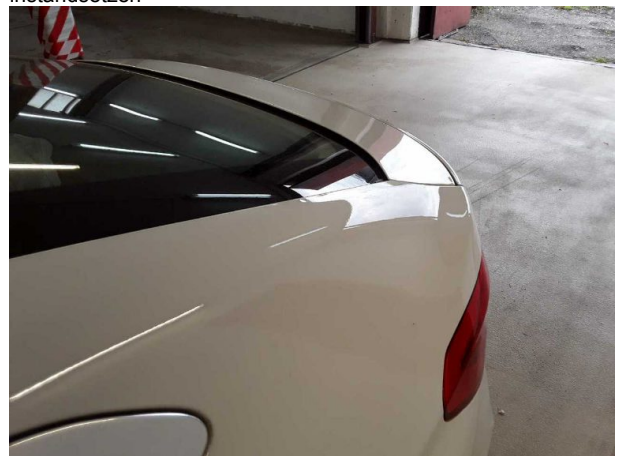
**Beschädigung #5:** Seitenwand links: Seitenwand - Delle(n) - sanft instandsetzen

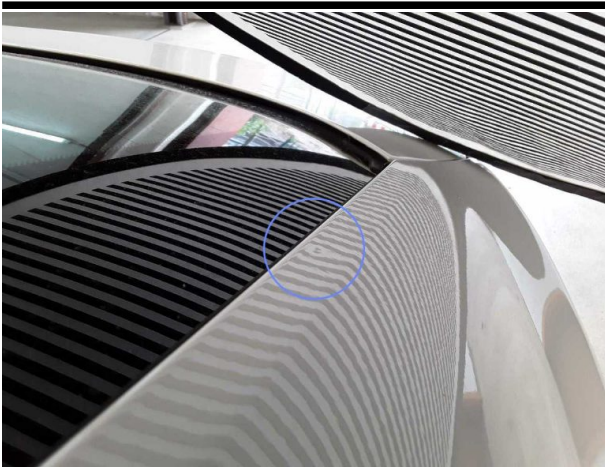
**Beschädigung #5:** Seitenwand links: Seitenwand - Delle(n) - sanft instandsetzen

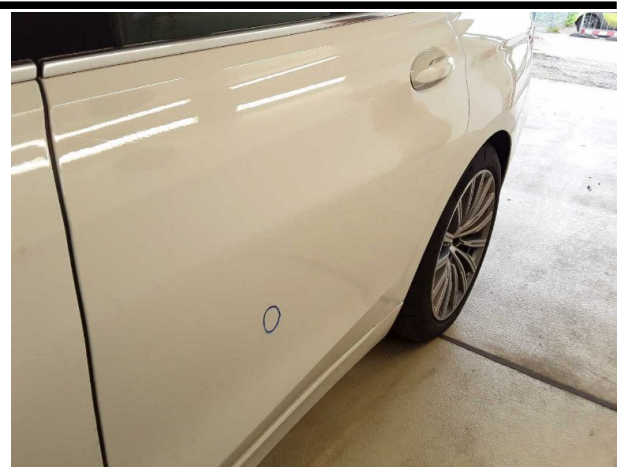
**Beschädigung #6:** Tür hinten links: Tür - Delle(n) - sanft instandsetzen

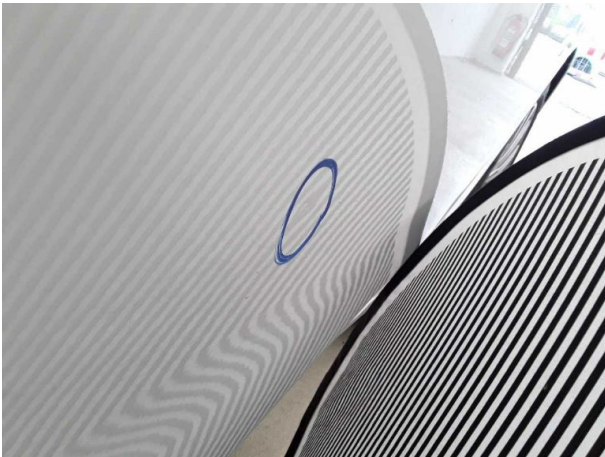
**Beschädigung #6:** Tür hinten links: Tür - Delle(n) - sanft instandsetzen

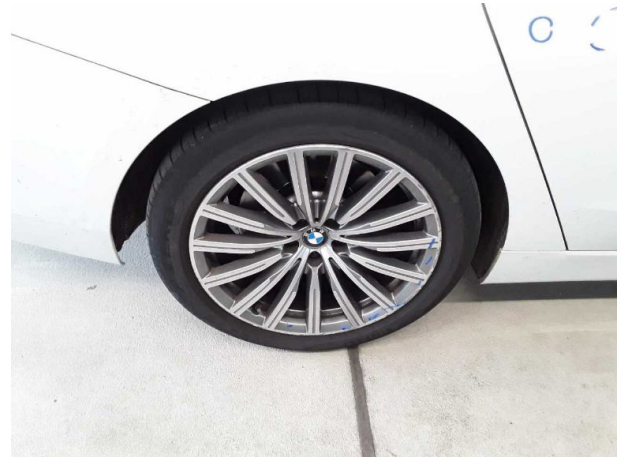
**Beschädigung #7:** Rad/Reifen: Leichtmetallfelge hinten rechts - verkratzt / verschürft - Wertminderung

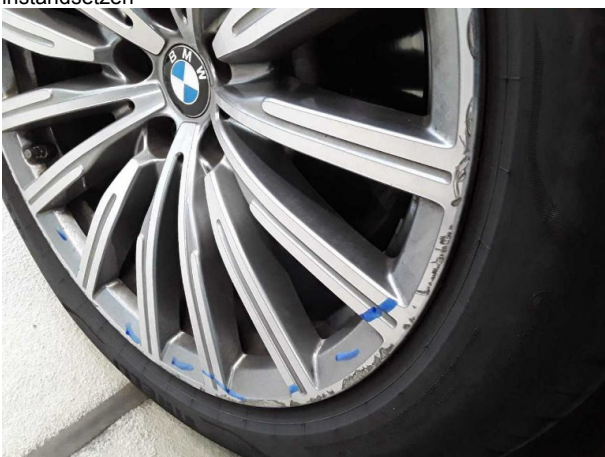
**Beschädigung #7:** Rad/Reifen: Leichtmetallfelge hinten rechts - verkratzt / verschürft - Wertminderung

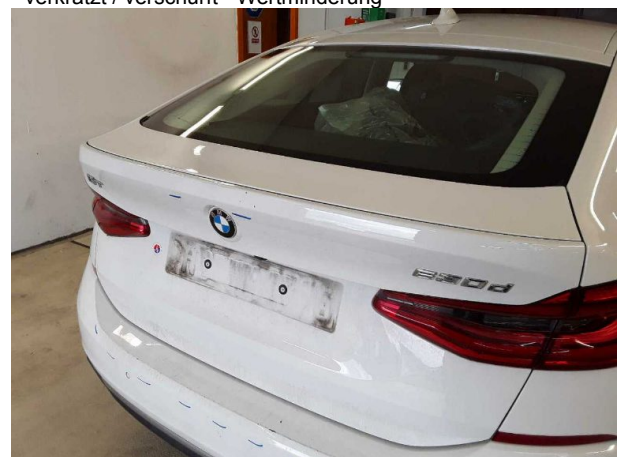
**Beschädigung #8:** Heckklappe/-tür: Heckklappe - verkratzt / verschürft - Smart Repair

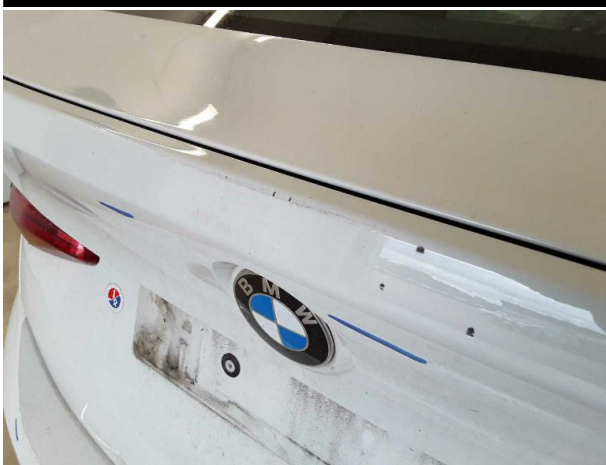
**Beschädigung #8:** Heckklappe/-tür: Heckklappe - verkratzt / verschürft - Smart Repair

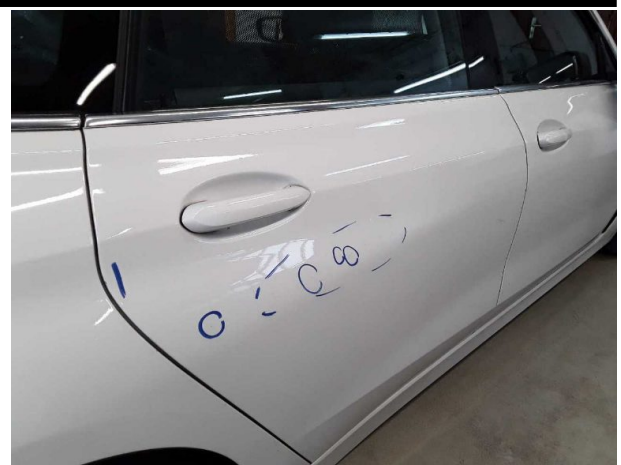
**Beschädigung #9:** Tür hinten rechts: Tür - Delle / Lackschad... - instandsetzen und lackieren

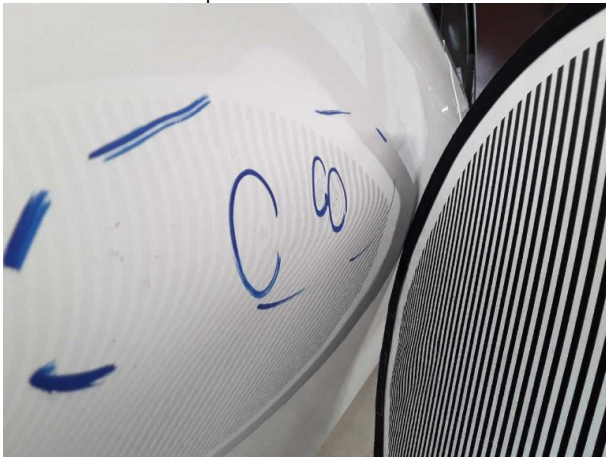
**Beschädigung #9:** Tür hinten rechts: Tür - Delle / Lackschaden - instandsetzen und lackieren

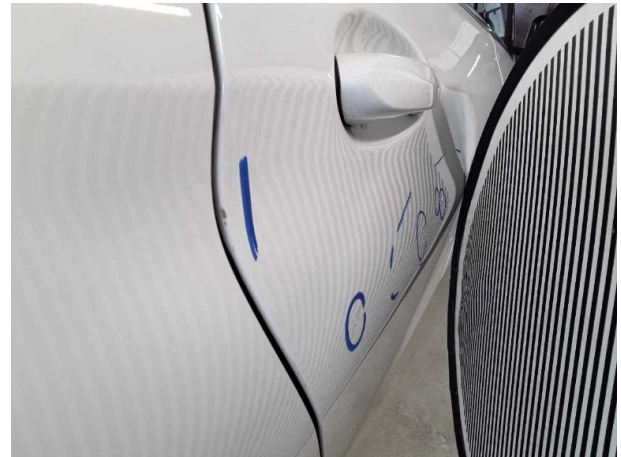
**Beschädigung #9:** Tür hinten rechts: Tür - Delle / Lackschad... - instandsetzen und lackieren

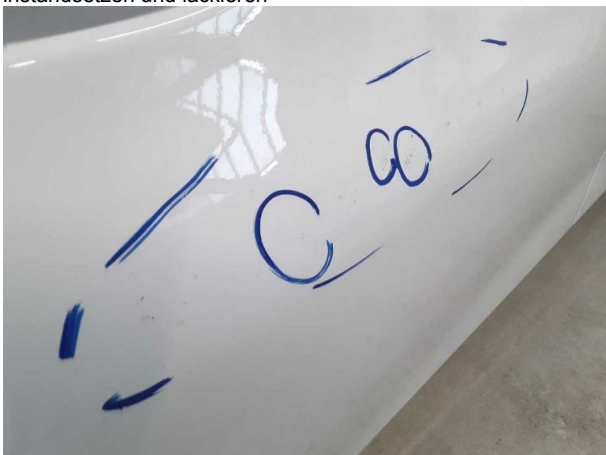
**Beschädigung #9:** Tür hinten rechts: Tür - Delle / Lackschaden - instandsetzen und lackieren

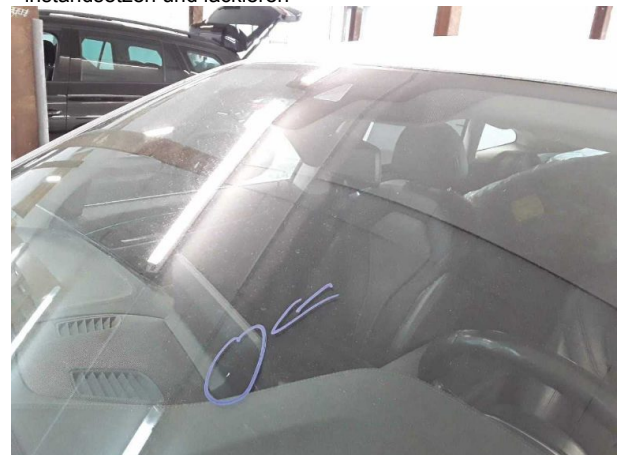
**Beschädigung #10:** Verglasung: Frontscheibe (Rissbildung) - Steinschlag - erneuern

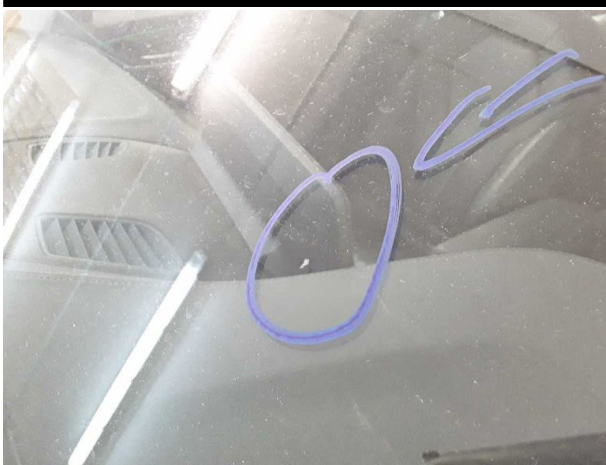
**Beschädigung #10:** Verglasung: Frontscheibe (Rissbildung) - Steinschlag - erneuern

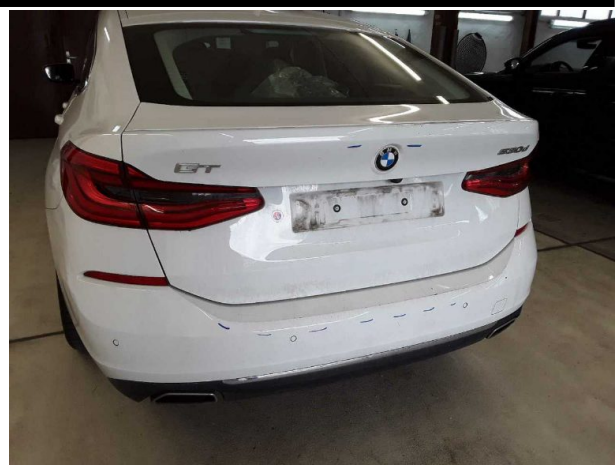
**Beschädigung #11:** Stossfänger hinten: Stossfänger hinten - verkratzt / verschürft - instandsetzen und lackieren

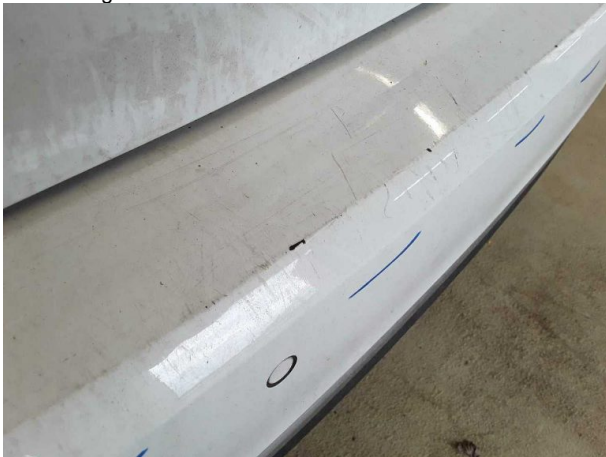
**Beschädigung #11:** Stossfänger hinten: Stossfänger hinten - verkratzt / verschürft - instandsetzen und lackieren

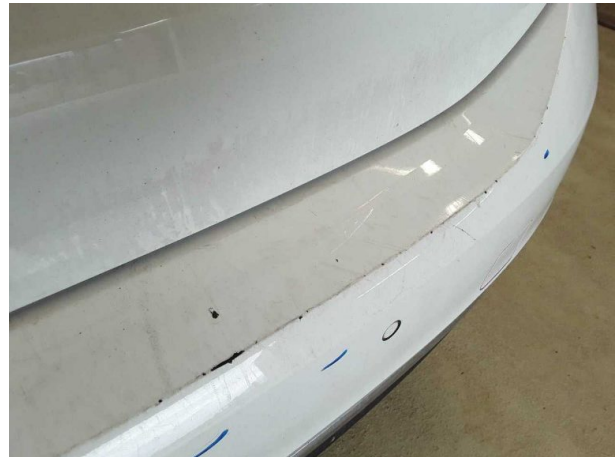
**Beschädigung #11:** Stossfänger hinten: Stossfänger hinten - verkratzt / verschürft - instandsetzen und lackieren

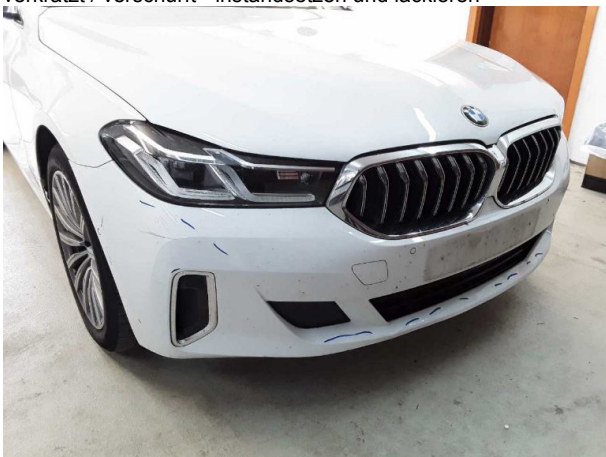
**Beschädigung #12:** Stossfänger vorn: Stossfänger vorn - verformt - erneuern

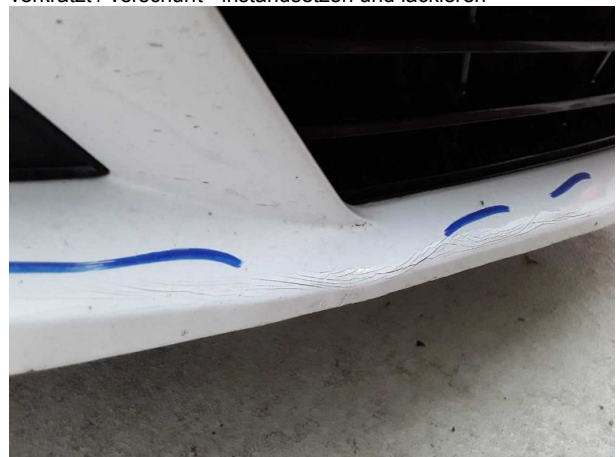
**Beschädigung #12:** Stossfänger vorn: Stossfänger vorn - verformt - erneuern

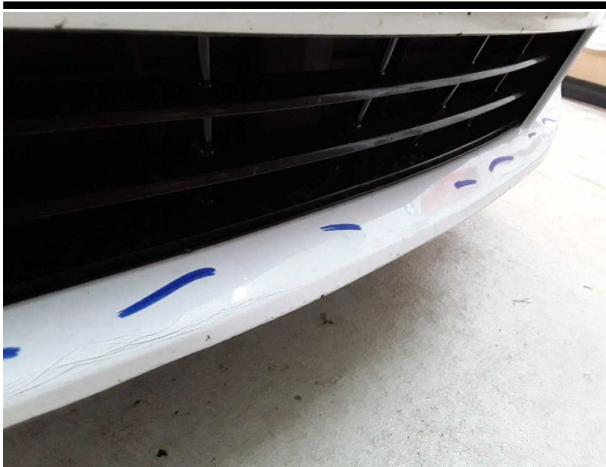
**Beschädigung #12:** Stossfänger vorn: Stossfänger vorn - verformt - erneuern

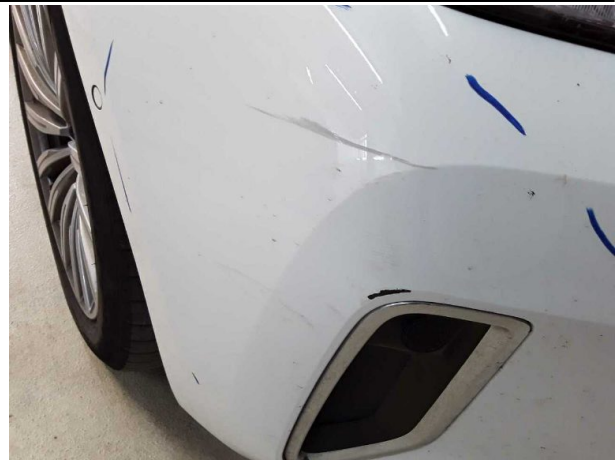
**Beschädigung #12:** Stossfänger vorn: Stossfänger vorn - verformt - erneuern
