» Übersicht

**Auftrags-Nr:** 1002443859  
**Besichtigt am:** 13.05.2026 11:53  
**Berichts-Nr:** 10605018  
**FIN:** VSSZZZ5F9S6517004

**» Fahrzeugdaten**

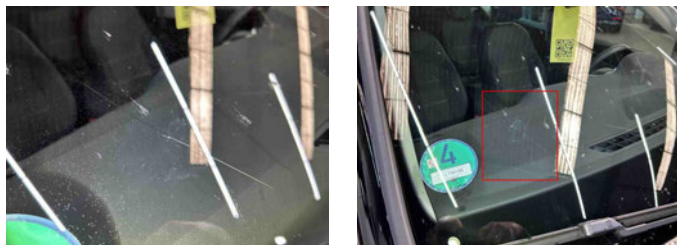
| Nr | Bauteil | Schadensbeschreibung | Reparaturempfehlung |
|---|---|---|---|
| 1 | Windschutzscheibe | Riss | Ersetzen |

**» Beschädigungsfotos****WERTMINDERNDE FAKTOREN****1 - Windschutzscheibe - Riss - Ersetzen**

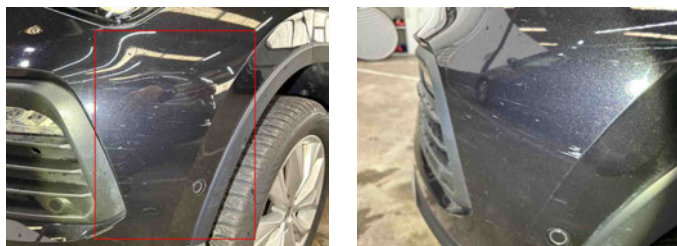
| Nr | Bauteil | Schadensbeschreibung | Reparaturempfehlung |
|---|---|---|---|
| 2 | Stoßfänger vorne | Kratzer | Lackieren |

**2 - Stoßfänger vorne - Kratzer - Lackieren**

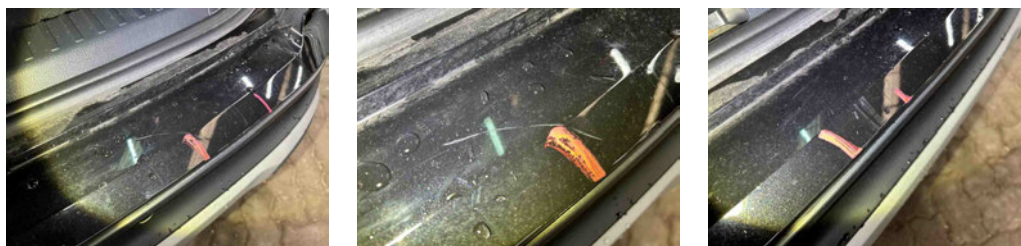
| Nr | Bauteil | Schadensbeschreibung | Reparaturempfehlung |
|---|---|---|---|
| 4 | Ladekante | Kratzer | Lackieren |

**3 - Vorbereitungszeit Kunststoff-Lackierung - Lack Vorbereitung - Ausführen****4 - Ladekante - Kratzer - Lackieren**

| Nr | Bauteil | Schadensbeschreibung | Reparaturempfehlung |
|---|---|---|---|
| 3 | Vorbereitungszeit Kunststoff-Lackierung | Lack Vorbereitung | Ausführen |

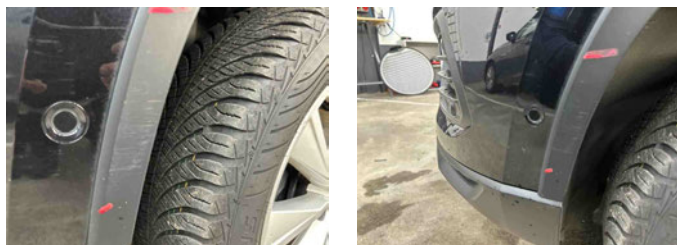
| Nr | Bauteil | Schadensbeschreibung | Reparaturempfehlung |
|---|---|---|---|
| 5 | Kotflügelzierleiste vorne links | Kratzer | Smart Repair |

**5 - Kotflügelzierleiste vorne links - Kratzer - Smart Repair**
