C 300 d

LVV Nr 404531  
Hersteller Mercedes-Benz  
Model C-Class  
Variante AMG Line C 300 D MHEV  
Listenpreis 64.495,00  
VIN W1KAH0GBXPF110121  
Erstzulassungsdatum 1.5.2023  
Kennzeichen M JH2884

# Zustandsbericht / Minderwertgutachten

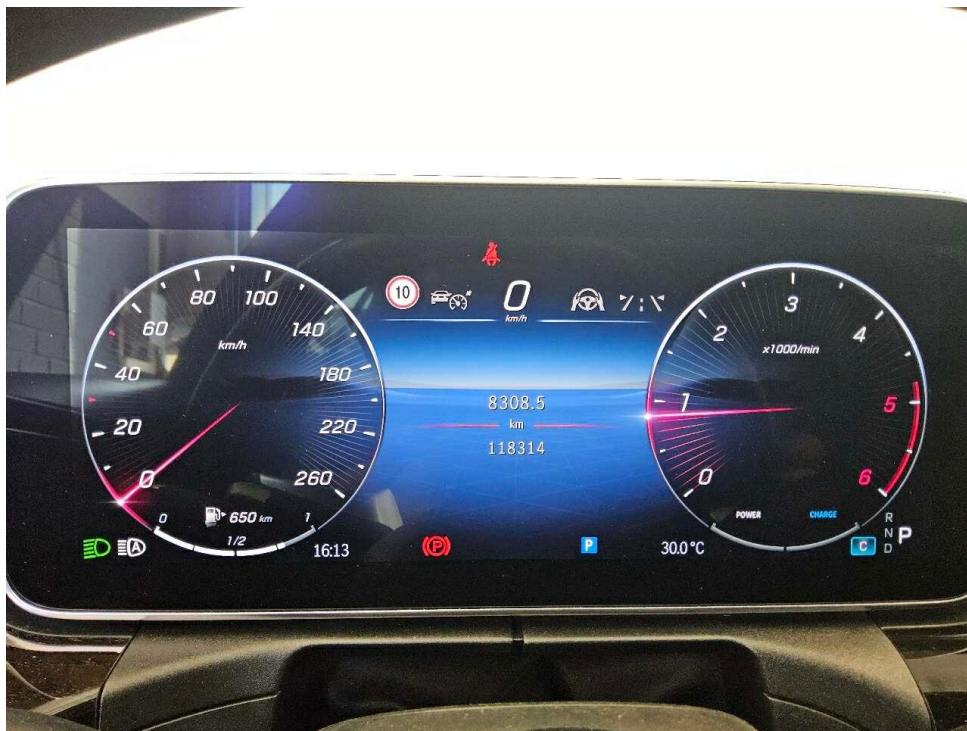
Bild 6 : Kombiinstrument (betriebsbereit) mit Km-Stand

Erstzulassung	11.05.2023	Letzte Zulassung	11.05.2023
Fahrzeugart	PKW	Hersteller	MERCEDES-BENZ
Typ / Verkaufsbez.	C 300 d T 9G-TRONIC AMG Line	Aufbauart	Kombi
Türen	5	Sitzplätze	5
Fahrzeug-Ident.-Nr.	W1KAH0GBXPF110121	HSN / TSN	2222 / AYI
Schlüssel-Nr.	10086833	Km-Stand abgelesen	118314
Nächste HU §29 StVZO	05 / 2026	Energiequelle / Kraftstoff	Hybr.Diesel/E
Zylinderanzahl	4 / Reihenmotor	Leistung (kW)	195
Hubraum (ccm)	1993	Schadstoffklasse:	EURO6;WLTP;AP;PI/CI; M, N1 I
Antriebsart	Heckantrieb	Getriebe	Automatik /
Felgen	Leichtmetall	Farbe	Schwarz / Uni
Polster / Farbe	Leder / Schwarz

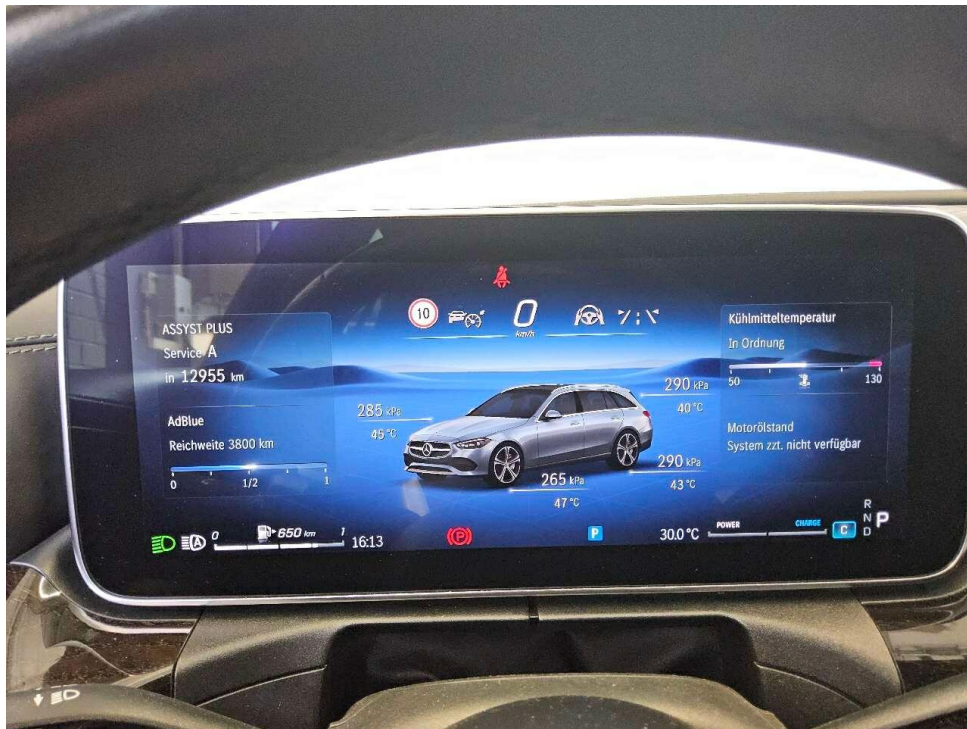
Bild 7 : Serviceintervallanzeige

Wartungsnachweis: digital  
bis Wartung verbleiben: 12.955 km (zum Besichtigungszeitpunkt)

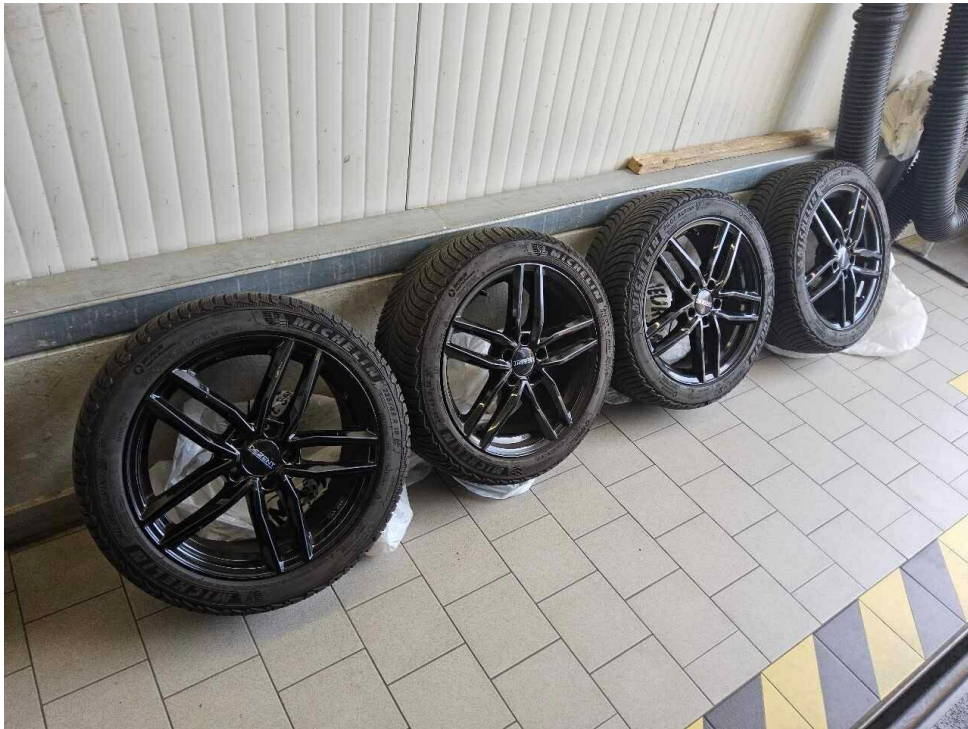
Bild 13 : 2. Radsatz

Reifenbezeichnung	Hersteller/Typ	Art	Profiltiefe
225 / 45 R 18 95 V	Michelin / Pilot Alpin 5 MO1 FSL	W /O	5 mm
225 / 45 R 18 95 V	Michelin / Pilot Alpin 5 MO1 FSL	W /O	5 mm
225 / 45 R 18 95 V	Michelin / Pilot Alpin 5 MO1 FSL	W /O	5 mm
225 / 45 R 18 95 V	Michelin / Pilot Alpin 5 MO1 FSL	W /O	5 mm

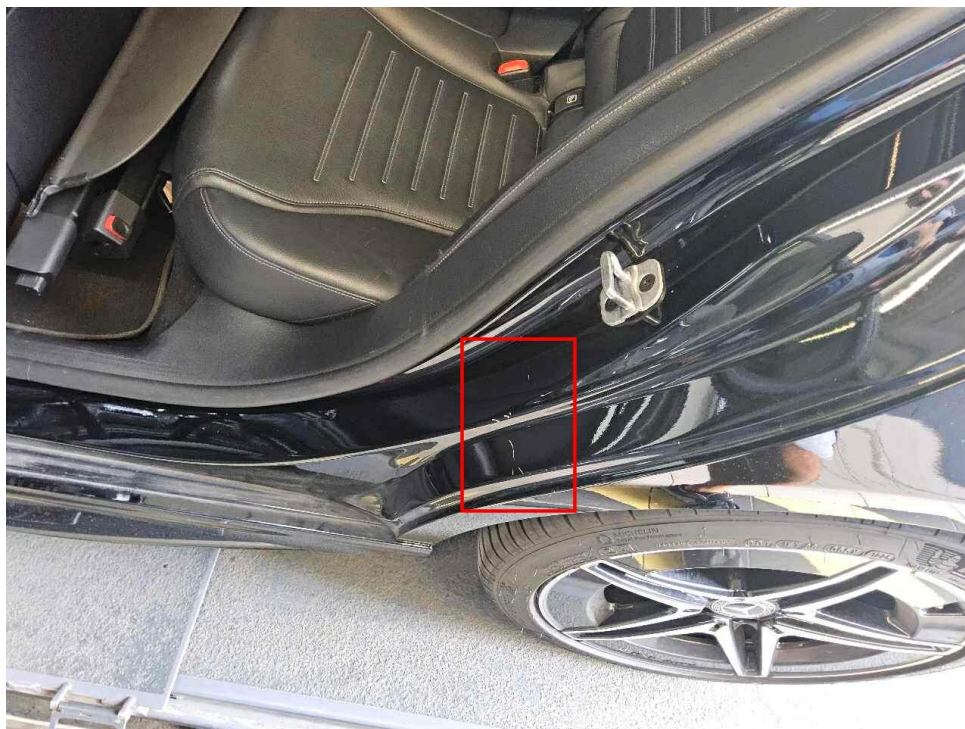
Bild 15 : Einstieg hinten links, zerkratzt

Bild 16 : Einstieg hinten links, zerkratzt

1. HU, abgelaufen, erneuern (Bild 14)
2. Einstieg hinten links, zerkratzt, smart repair (Bild 15, 16)
3. Sitzbezug vorne rechts, eingedellt, erneuern (Bild 17, 18)
4. Türe vorne rechts, eingedellt mit Lackschaden, smart repair (Bild 19, 20)
5. Stoßfänger vorne, zerkratzt, smart repair (Bild 21, 22, 23, 24, 25)

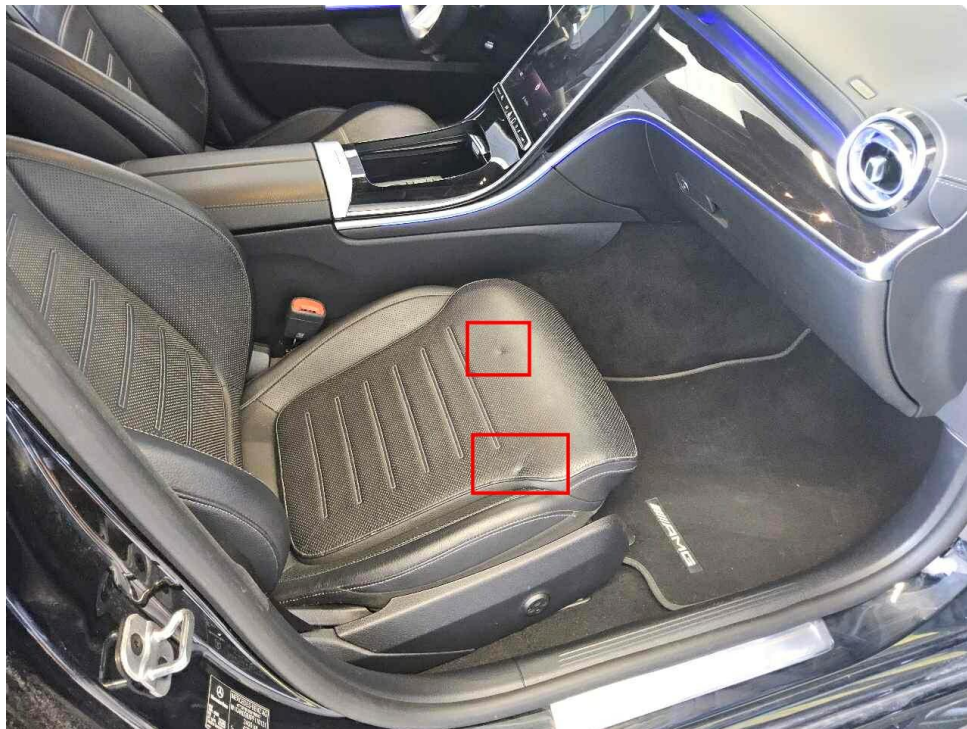
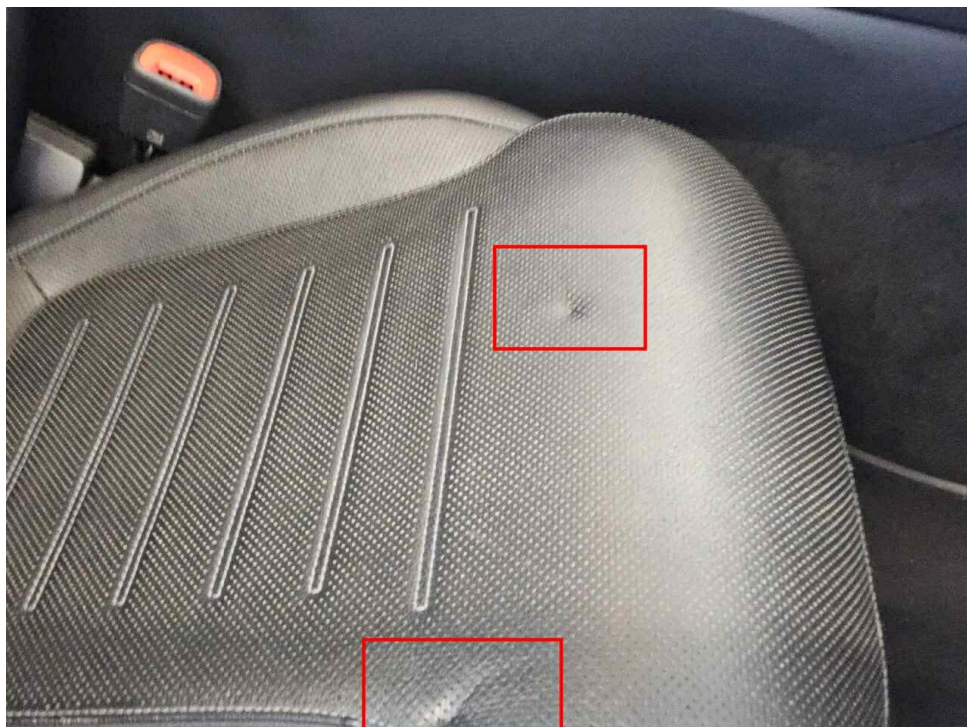
Bild 17 : Sitzbezug vorne rechts, eingedellt

Bild 18 : Sitzbezug vorne rechts, eingedellt

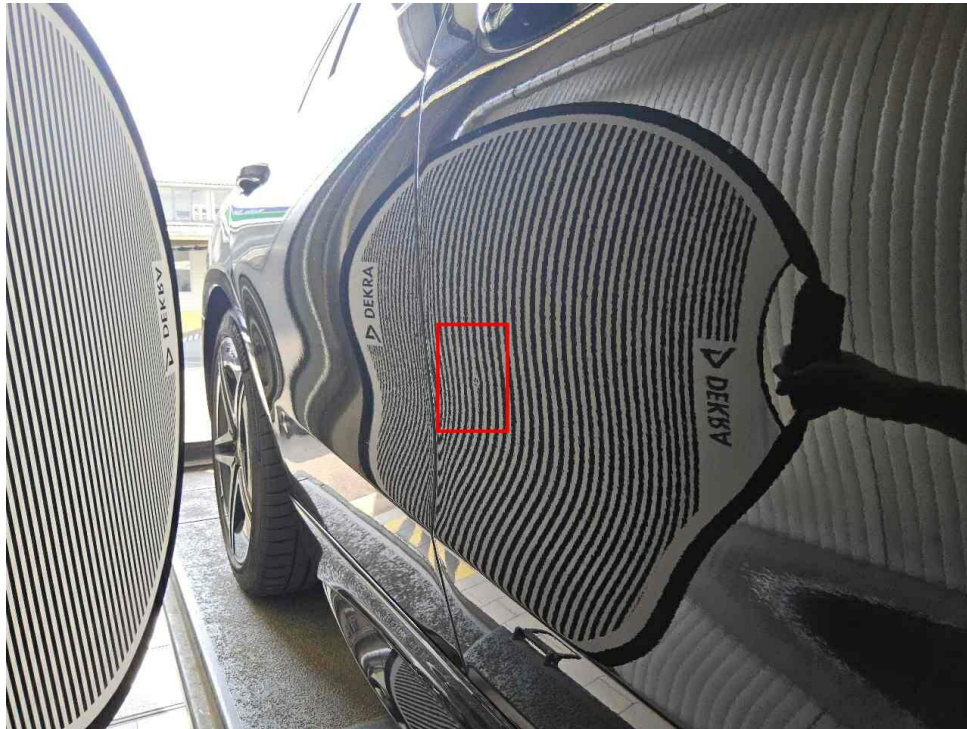
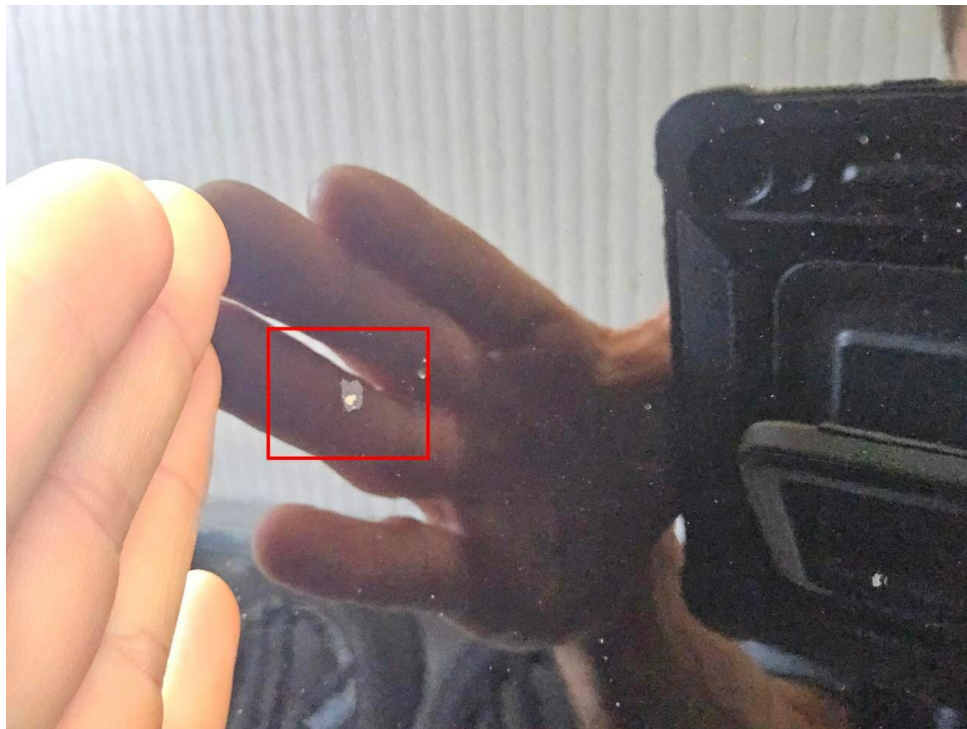
Bild 19 : Türe vorne rechts, eingedellt mit Lackschaden

Bild 20 : Türe vorne rechts, eingedellt mit Lackschaden

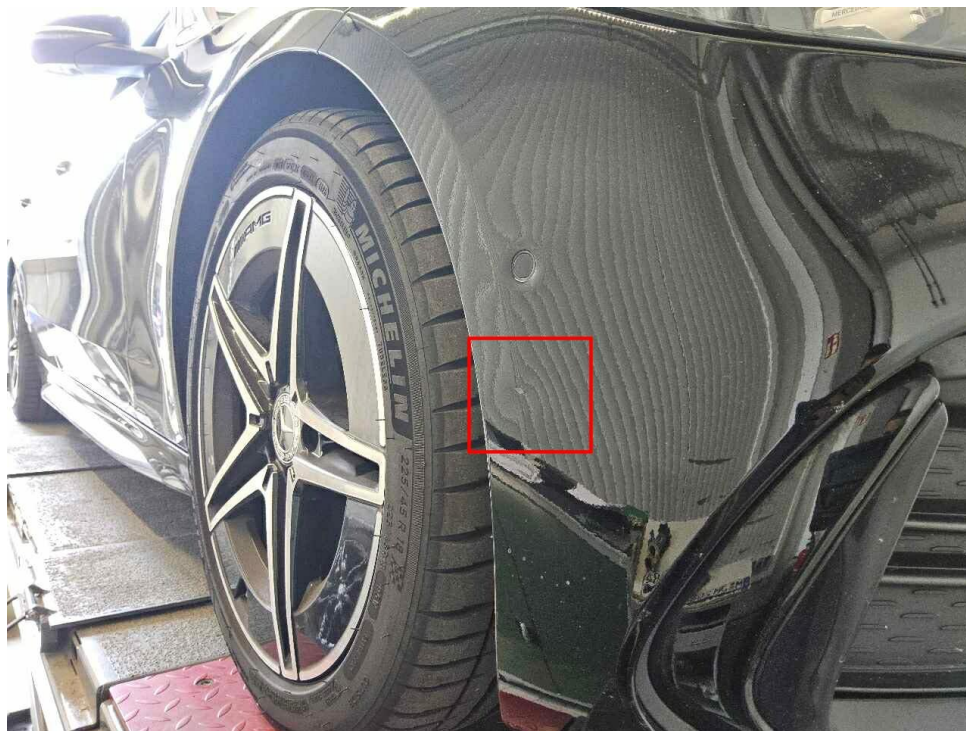
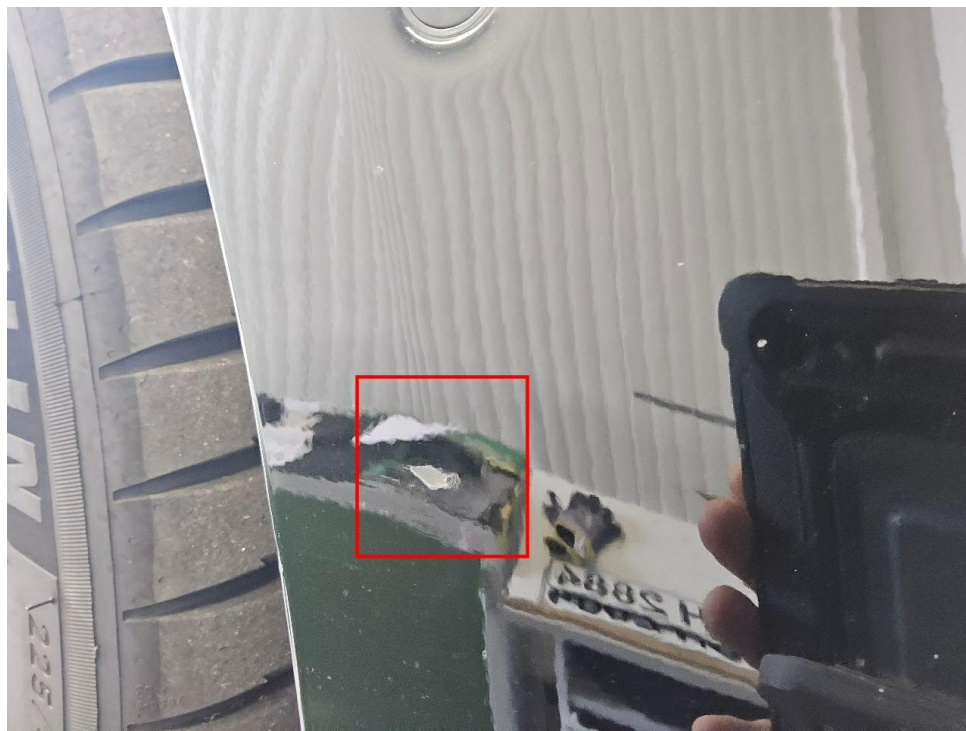
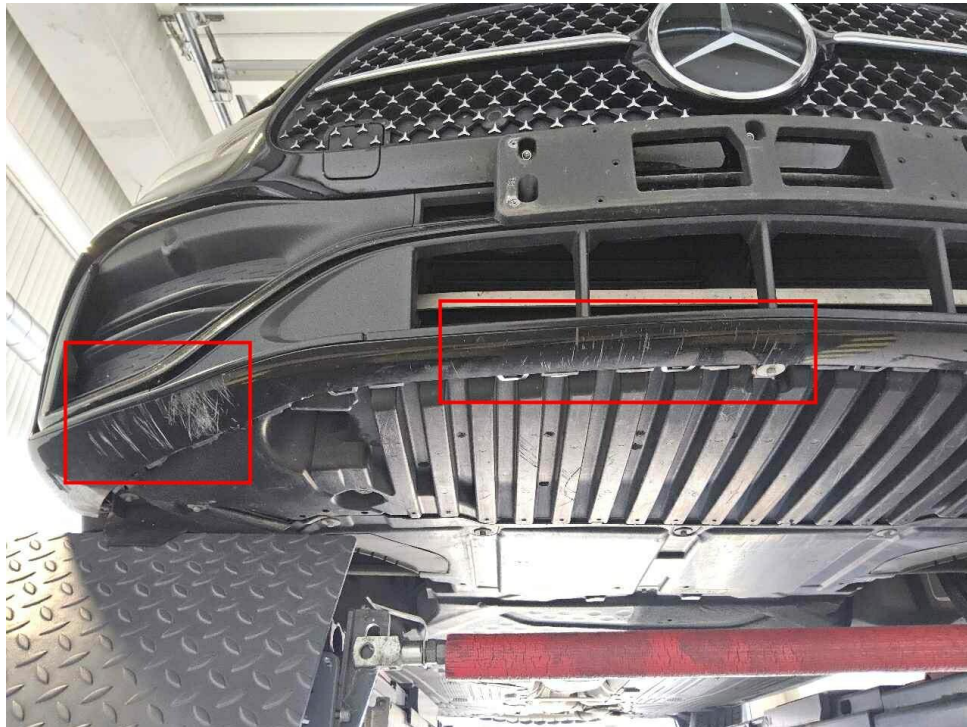
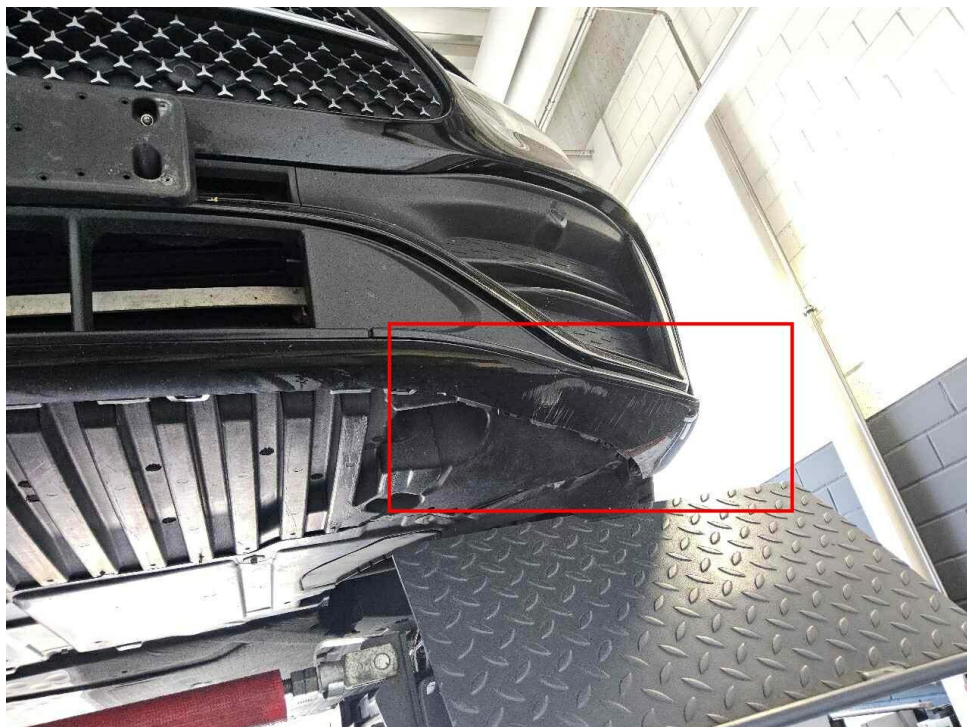
Bild 21 : Stoßfänger vorne, zerkratzt

Bild 22 : Stoßfänger vorne, zerkratzt

Bild 23 : Stoßfänger vorne, zerkratzt

Bild 24 : Stoßfänger vorne, zerkratzt

Bild 25 : Stoßfänger vorne, zerkratzt

Schadennummer	Unfalldatum	Beschädigung	Schadenhöhe in EUR
2024105002	25.03.2024	Stoßfänger vorne	2.450,21
