**WAUZZZGY0PA131119**

## Zustandsbericht

Besichtigungsdatum: 04.08.2026  
**Protokollnummer: 47095888**  
Erstellt durch: Markus Böttcher  
Besichtigt durch: Janine Roehse

| <b>Typ/Modell</b> | A3 Limousine | <b>Laufleistung (abgelesen)</b> | 42.023 km |

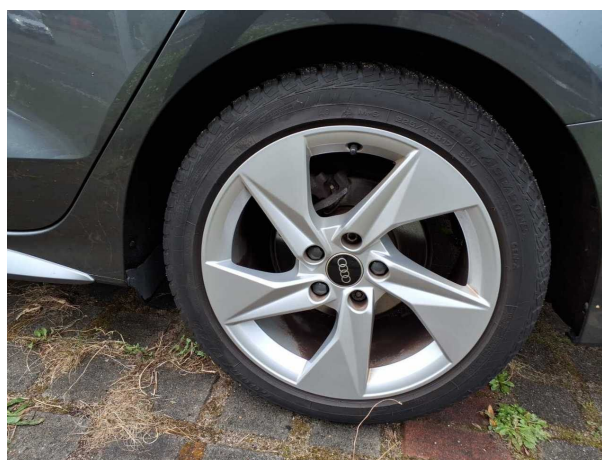
**Abbildung 6:** Montierte Bereifung

| Achse | Reifengröße | Hersteller | Reifentyp | Profiltiefe | Verktgl. | Zul. |
|---|---|---|---|---|---|---|
| 1 | 225/45 R17 94V | Goodyear | Ganzjahresreifen | 5mm - 5mm | i.O. | i.O. |
| 2 | 225/45 R17 94V | Goodyear | Ganzjahresreifen | 7mm - 7mm | i.O. | i.O. |

Der Verschleißzustand sowie evtl. Schäden an der Bereifung sind wertmäßig berücksichtigt.

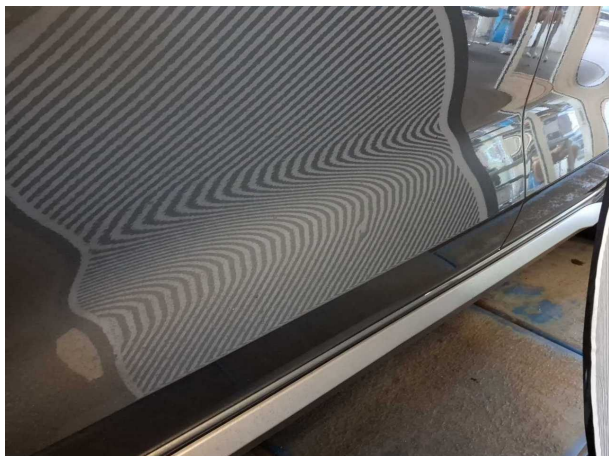
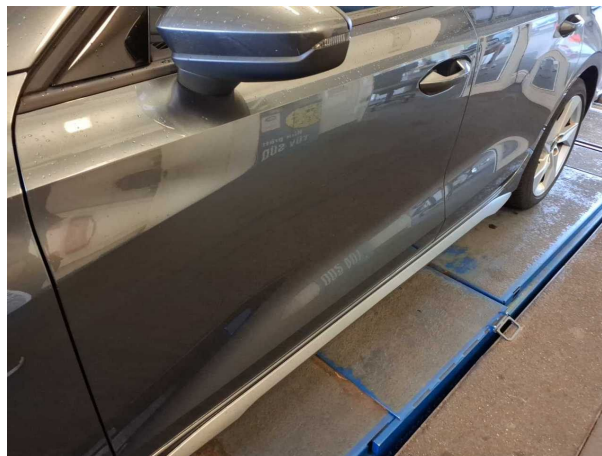
| Nr. | Bauteilgruppe | Beschreibung |
|---|---|---|
| 1 | Tür vorn links | Tür - Delle(n) - sanft instandsetzen |

**Beschädigung #1:** Tür vorn links: Tür - Delle(n) - sanft instandsetzen

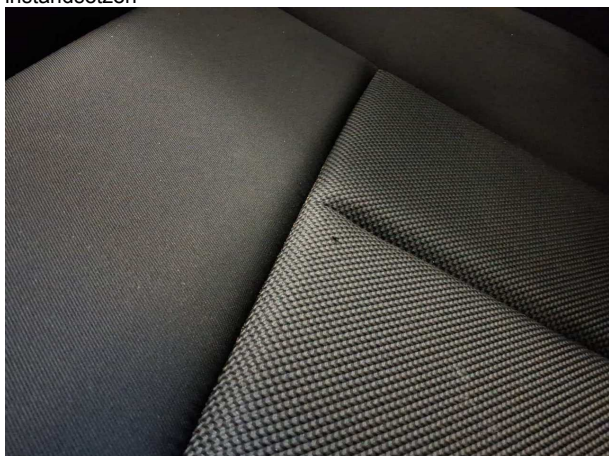
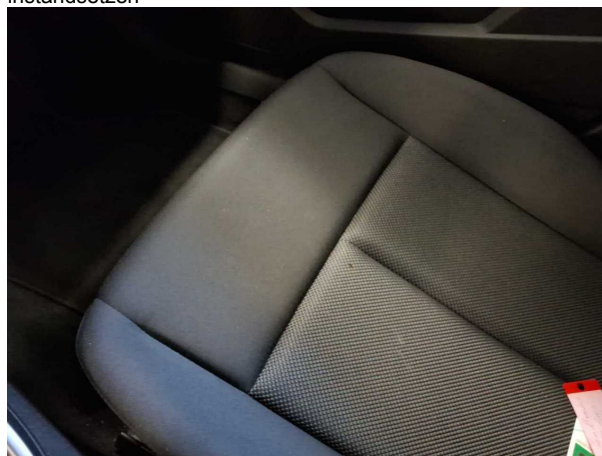
| Nr. | Bauteilgruppe | Beschreibung |
|---|---|---|
| 2 | Sitz vorn | Sitzbezug rechts - beschädigt - Smart Repair |

**Beschädigung #2:** Sitz vorn: Sitzbezug rechts - beschädigt - Smart Repair

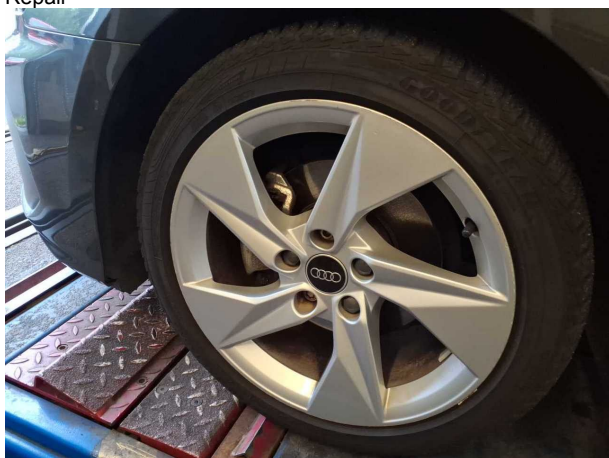
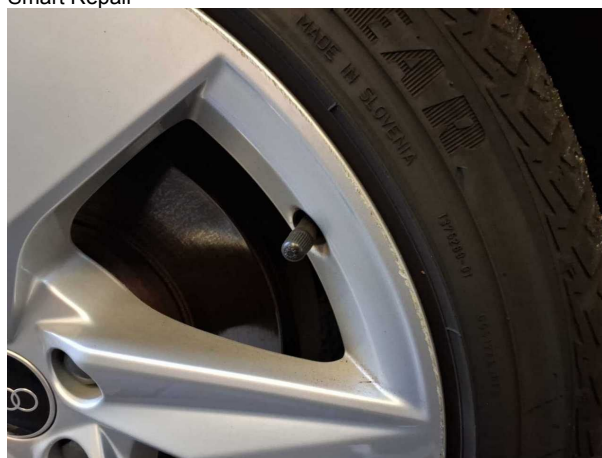
| Nr. | Bauteilgruppe | Beschreibung |
|---|---|---|
| 3 | Rad/Reifen | Leichtmetallfelge vorn links - verkratzt / verschürft - Smart Repair |

**Beschädigung #3:** Rad/Reifen: Leichtmetallfelge vorn links - verkratzt / verschürft - Smart Repair

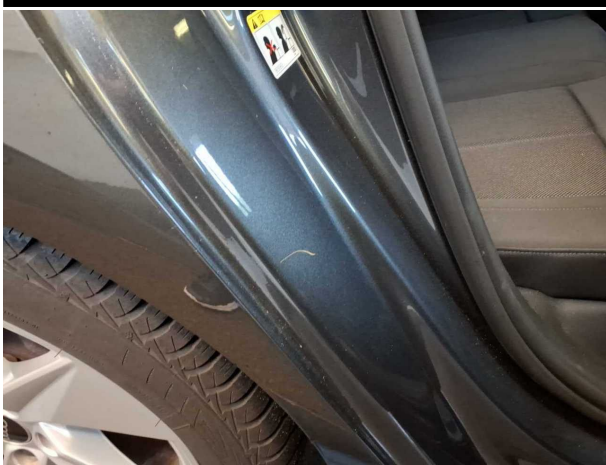
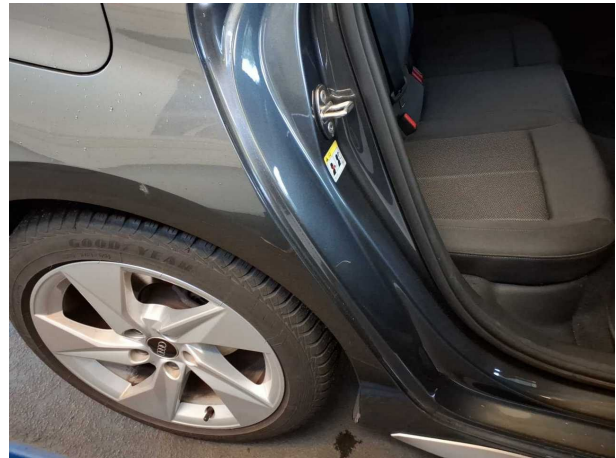
| Nr. | Bauteilgruppe | Beschreibung |
|---|---|---|
| 4 | Schweller rechts | Einstieg (Hinten) - Kratzer - Smart Repair |

**Beschädigung #4:** Schweller rechts: Einstieg (Hinten) - Kratzer - Smart Repair

**Beschädigung #4:** Schweller rechts: Einstieg (Hinten) - Krat... - Smart Repair

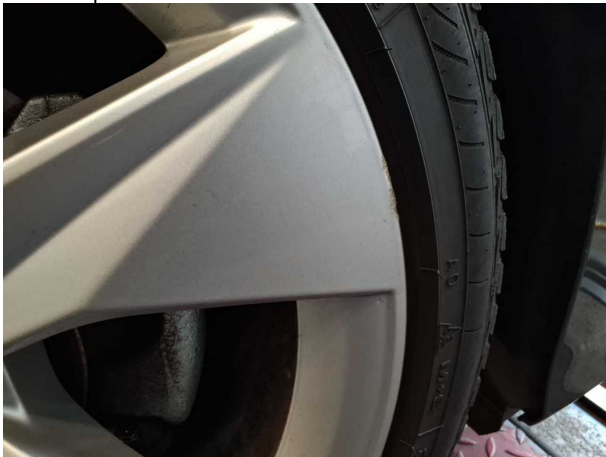
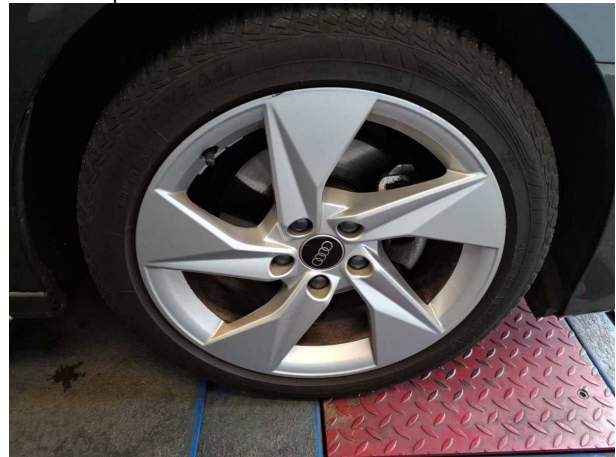
| Nr. | Bauteilgruppe | Beschreibung |
|---|---|---|
| 5 | Rad/Reifen | Leichtmetallfelge vorn rechts (Materialabrieb) - Abrieb - erneuern |

**Beschädigung #5:** Rad/Reifen: Leichtmetallfelge vorn rechts (Materialabrieb) - Abrieb - erneuern

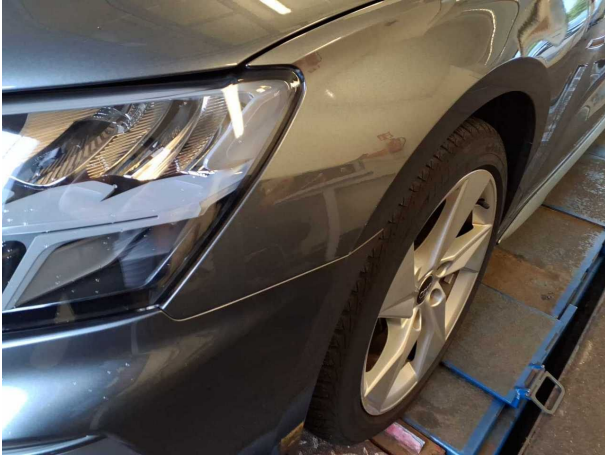
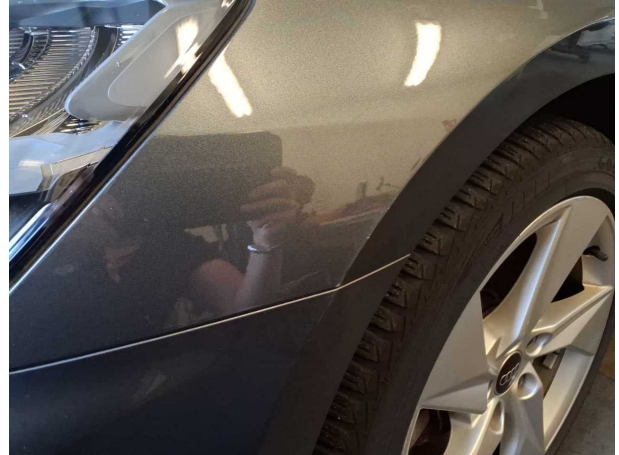
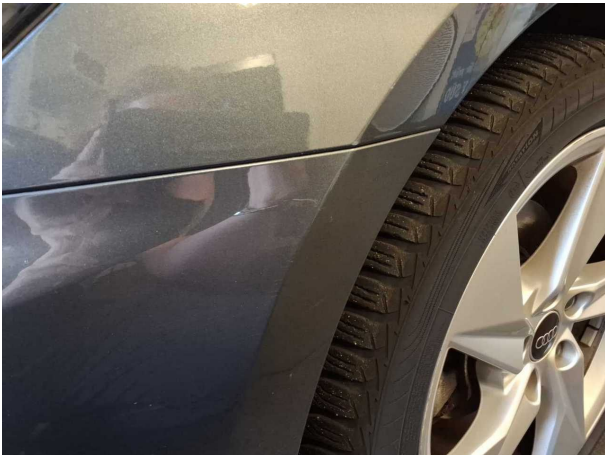
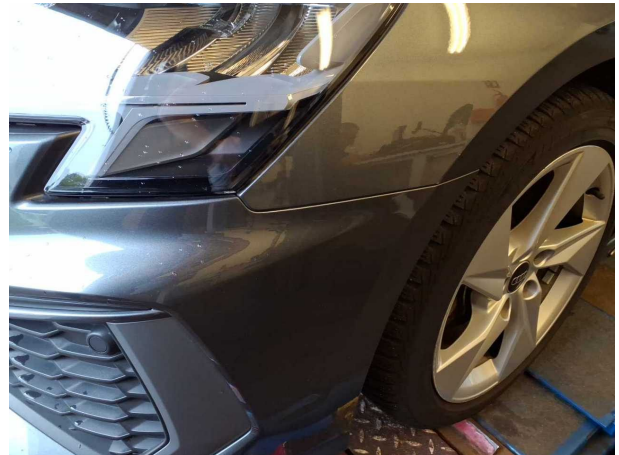
| Nr. | Schadenort |
|---|---|
| 1 | Seite links |

Unfall 1: Seite links
