Fahrzeugdetails

Fahrgestell-Nr.	ZFAEFAA23 NX116924	Erstzulassung	19.12.2022	Außenfarbe	Unbekannt
Hersteller	FIAT	Kennzeichen		Laufleistung	53 303 km
Modell	500 Action Limousine 23,8 kWh	Fahrzeugzustand	Reparierter Unfallschaden		
Vorschaden vorhanden	Ja	Höhe Vorschaden netto	-	Vorschaden kommentar

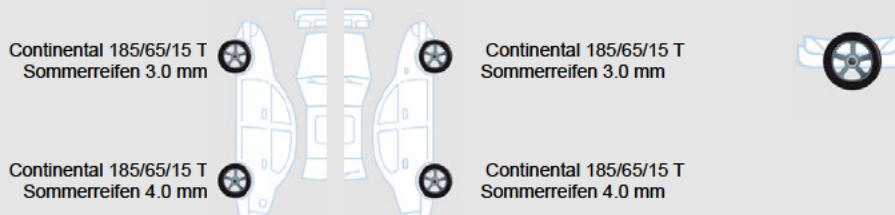
Reifen

Bauteil	Sommerreifen 15"	Reparaturzeit	-	Teilekosten	-
		Position	Vorne Links	Reparaturkosten	-	Nettokosten	70,00€
		Beschreibung	Gebraucht	Lackierungszeit	-		
		Anmerkungen		- Lackierungskosten	-		
				Pauschale	70,00€		
9

Bauteil	Sommerreifen 15"	Reparaturzeit	-	Teilekosten	-
		Position	Vorne Rechts	Reparaturkosten	-	Nettokosten	70,00€
		Beschreibung	Gebraucht	Lackierungszeit	-		
		Anmerkungen		- Lackierungskosten	-		
				Pauschale	70,00€
