# Zustandsbericht / Minderwertgutachten

| Typ / Verkaufsbez. | Space Star | Aufbauart | Coupe |

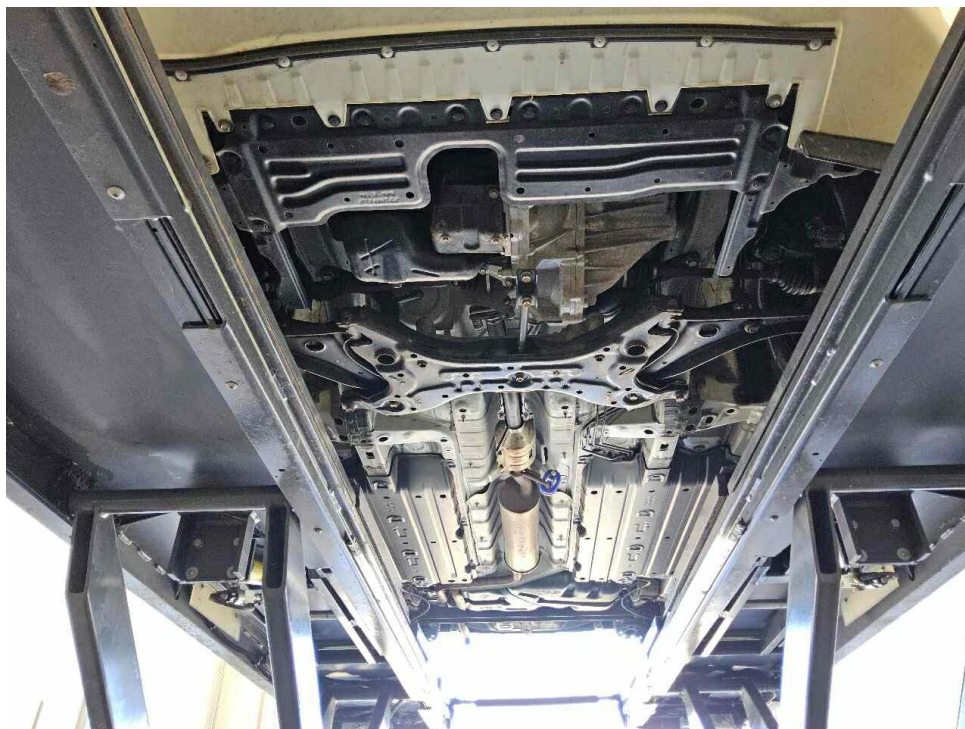
Bild 5 : Fahrzeugunterseite

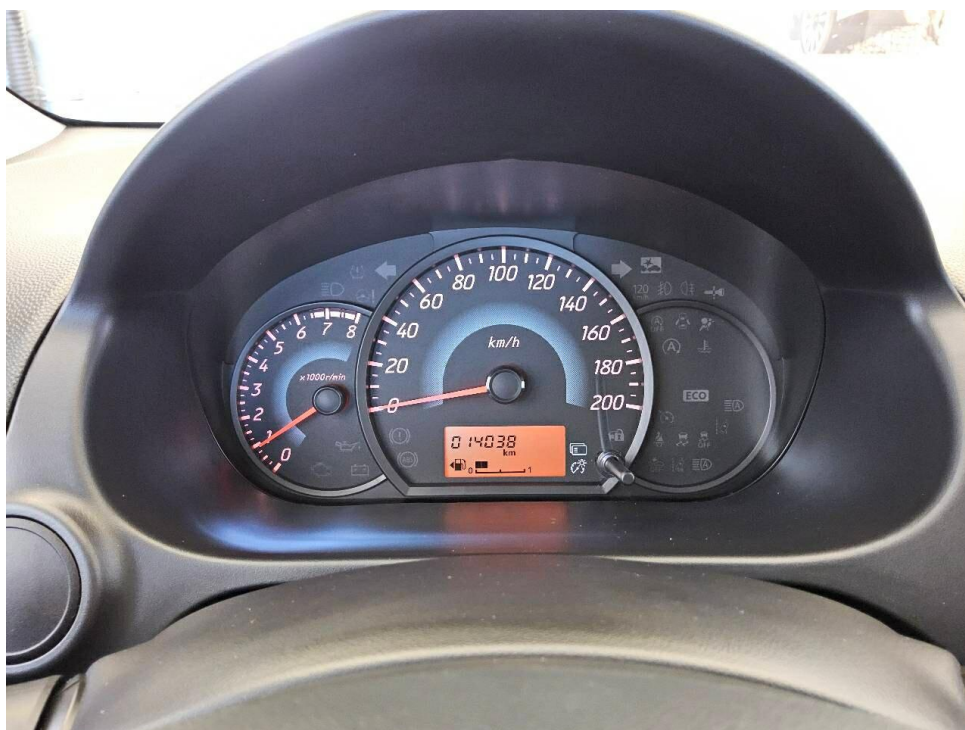
Bild 6 : Kombiinstrument (betriebsbereit) mit Km-Stand

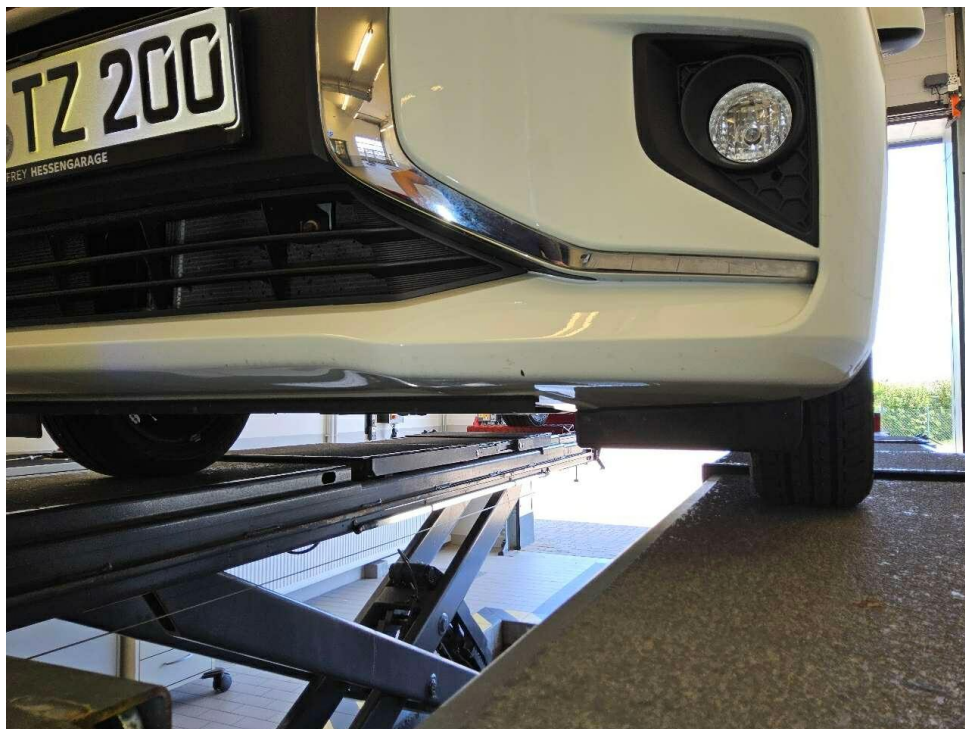
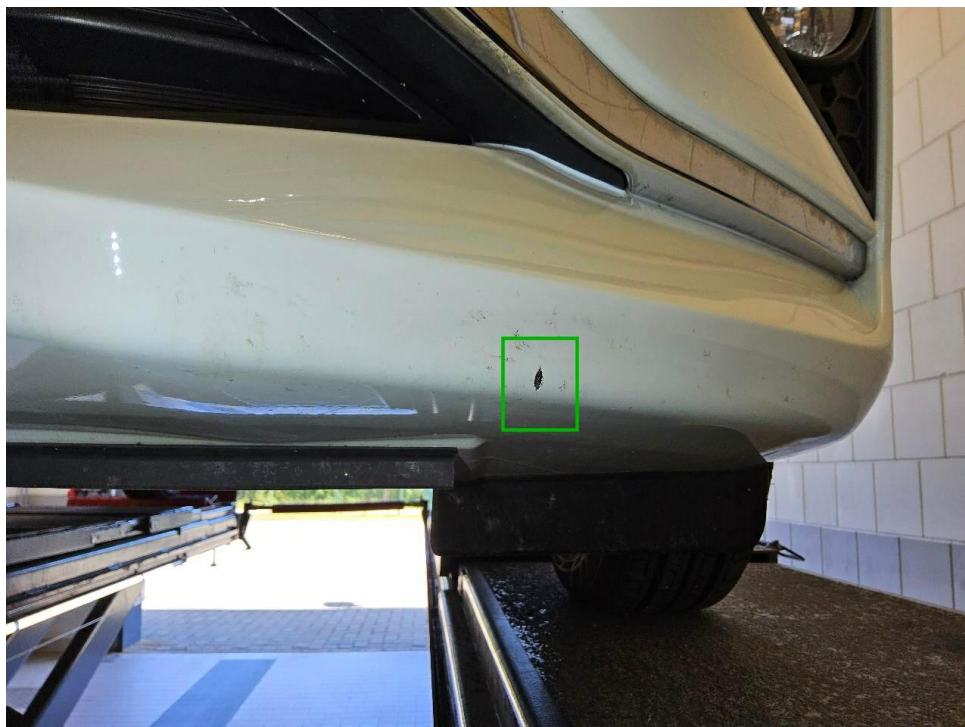
Bild 13 : Stoßfänger vorne, zerkratzt

Bild 14 : Stoßfänger vorne, zerkratzt

Stoßfänger vorne, zerkratzt, (Bild 13, 14)

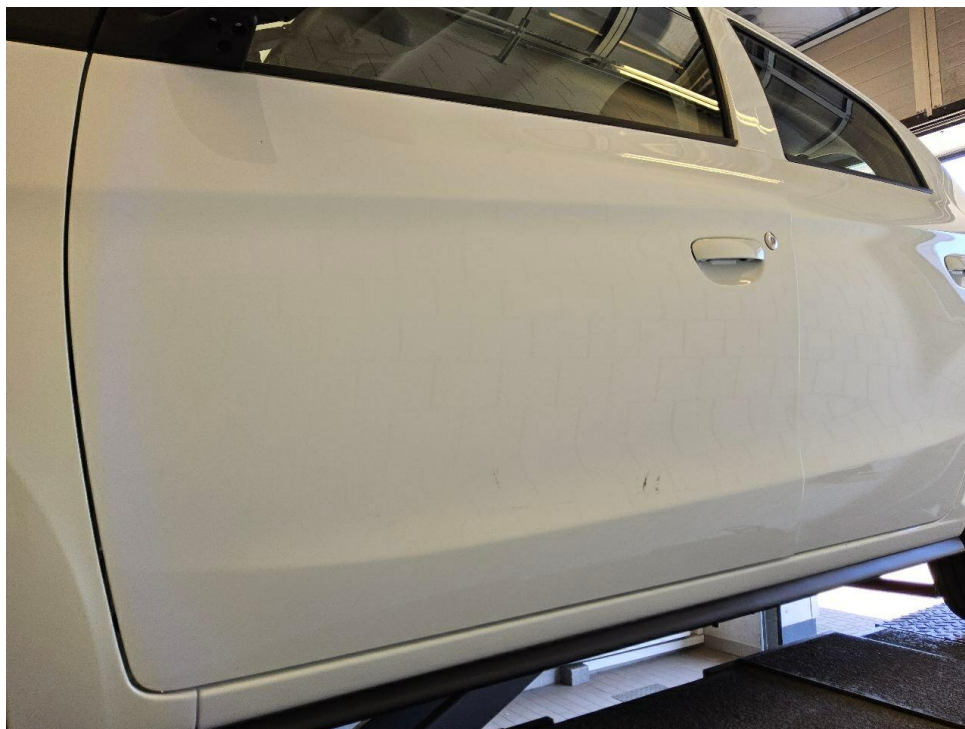
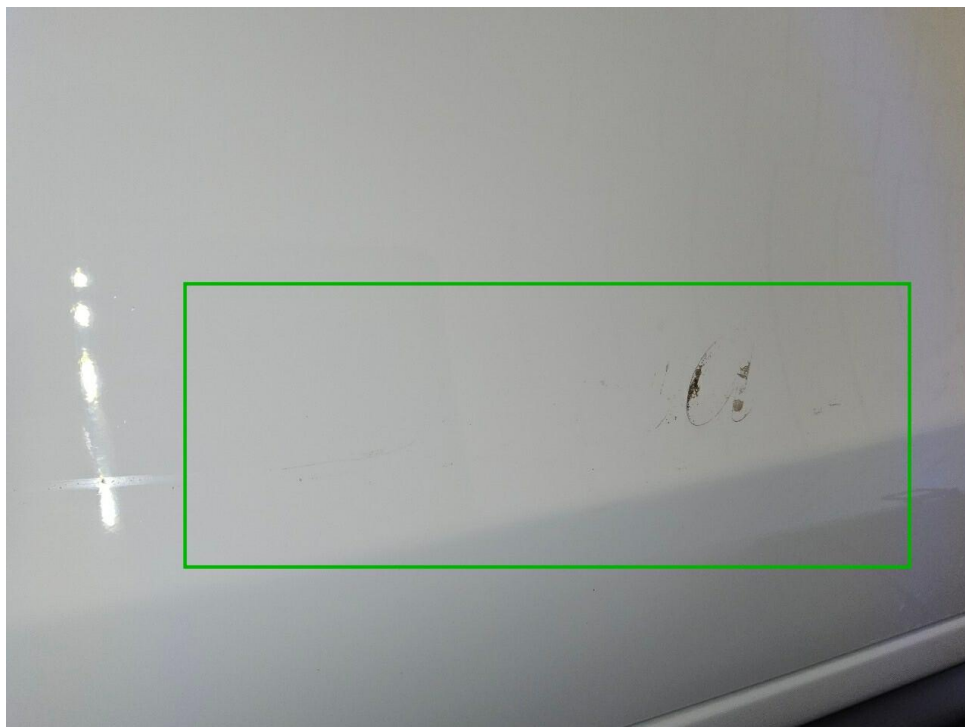
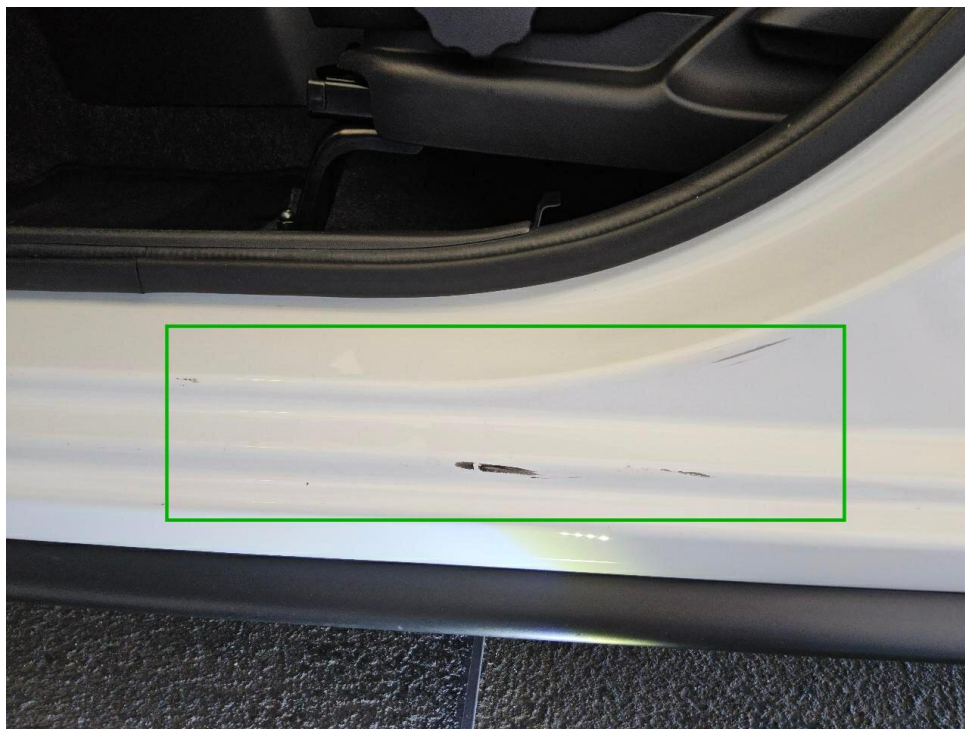
Bild 15 : Tür vorne links, Klebereste

Bild 16 : Tür vorne links, Klebereste

Bild 17 : Tür vorne links und Einstieg , Klebereste

1. Tür vorne links und Einstieg ,  
Klebereste, reinigen (Bild 17)

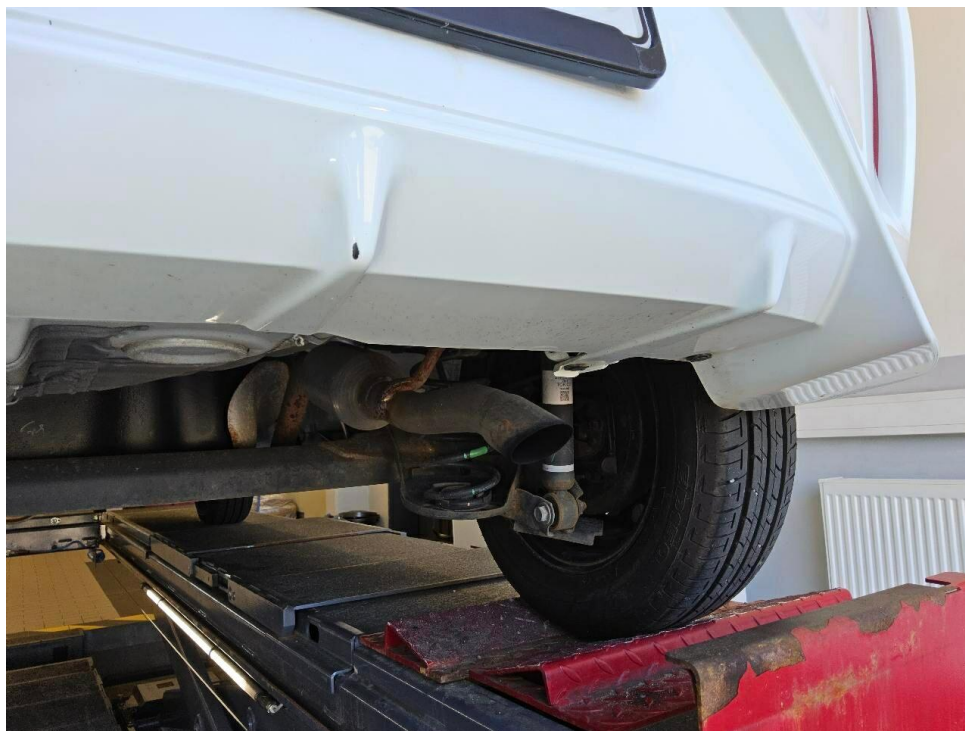
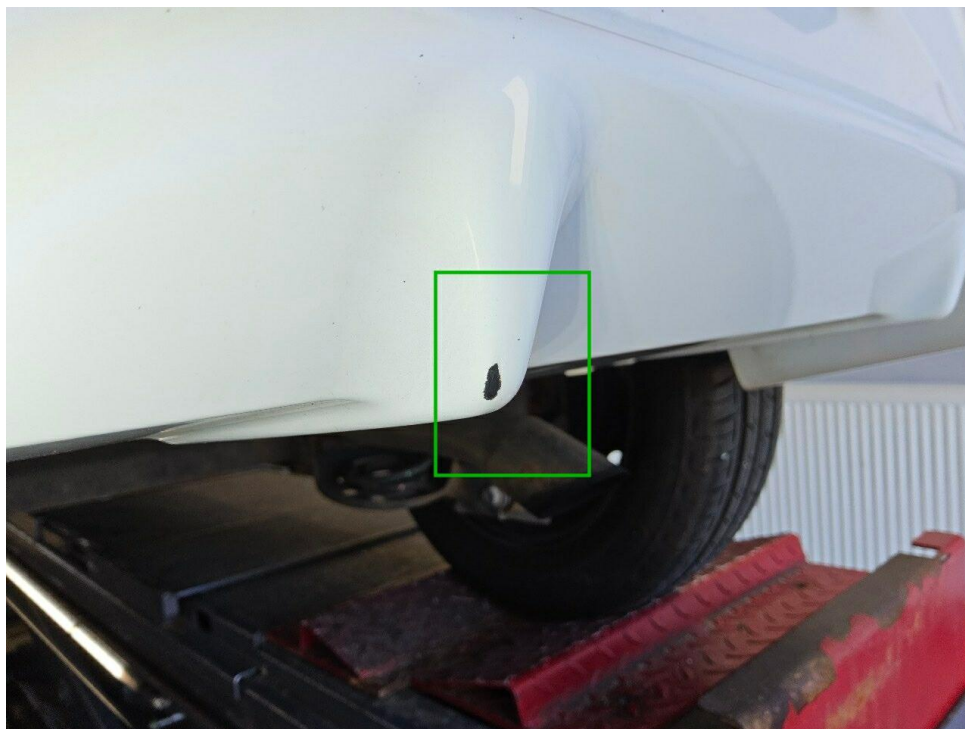
Bild 18 : Stoßfänger hinten, verschrammt

Bild 19 : Stoßfänger hinten, verschrammt

Stoßfänger hinten, verschrammt, (Bild 18, 19)

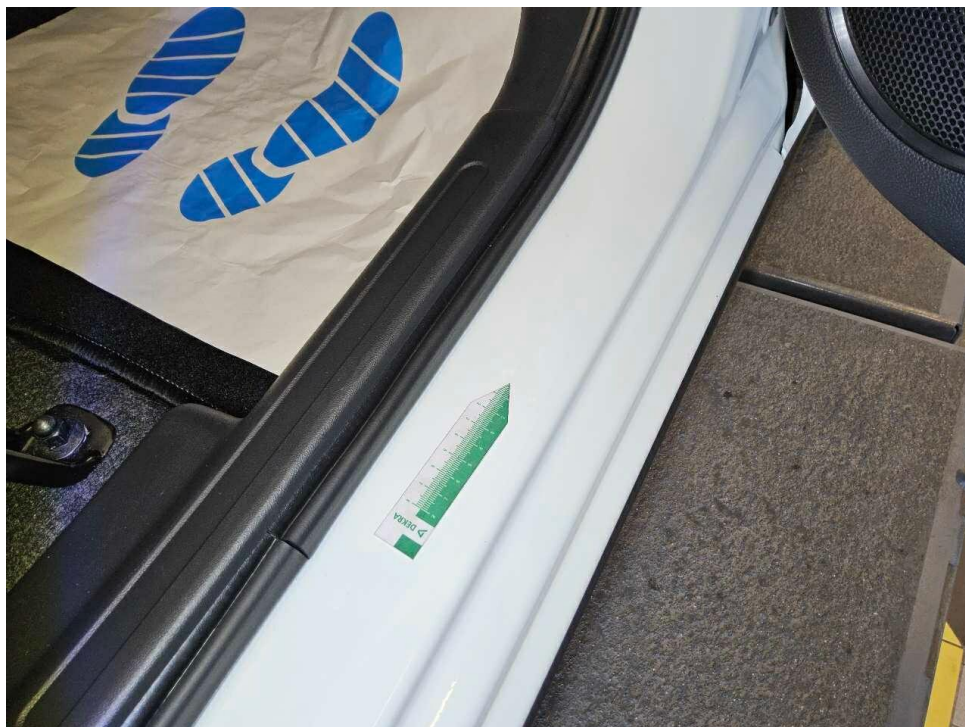
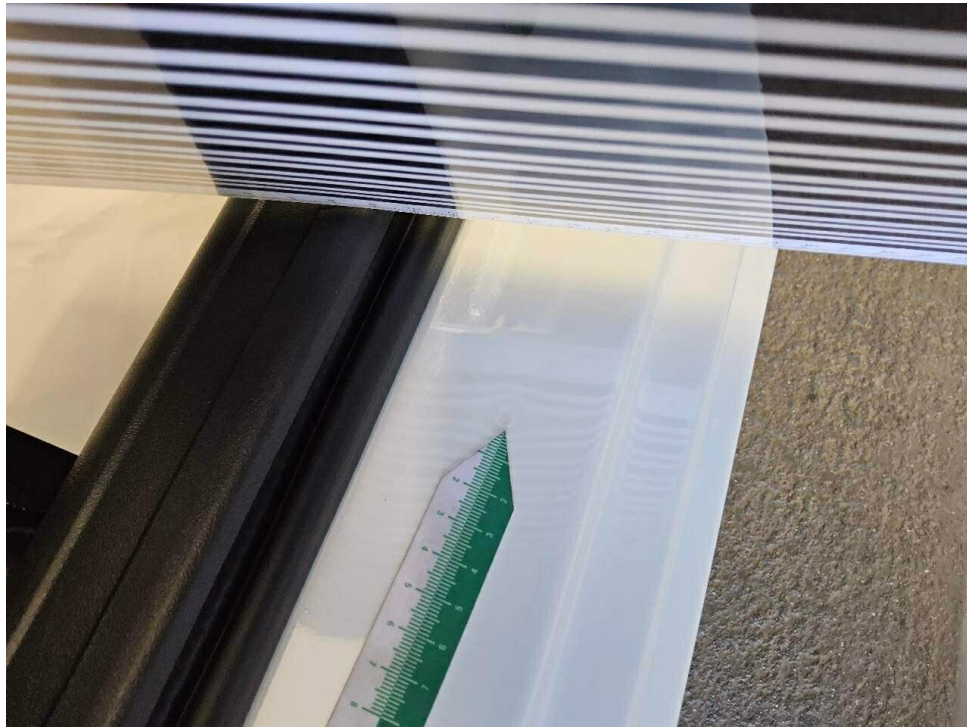
Bild 20 : Einstieg vorne rechts, eingedellt

Bild 21 : Einstieg vorne rechts, eingedellt

Einstieg vorne rechts, eingedellt, (Bild 20, 21)
