## Zustandsbericht II

### Fahrzeugdaten / Technische Daten

| Hersteller | Mercedes-Benz | Nächste HU | 02/2026 |
| Typ / Verkaufsbez. | 300 d 4MATIC extralang | Laufleistung abgelesen | 60.813 km |

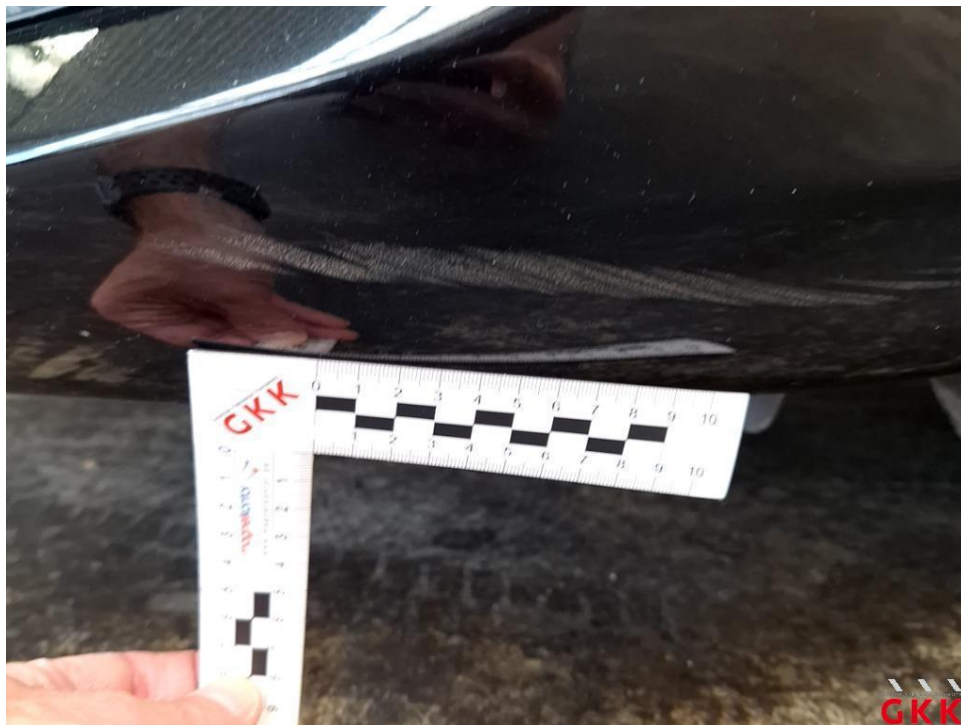
Stoßfänger vorne Verkleidung -lackiert-, verkratzt, Smartrepair (Bild 16)

Bild 16 Stoßfänger vorne, Verkleidung -lackiert-, verkratzt, Smartrepair

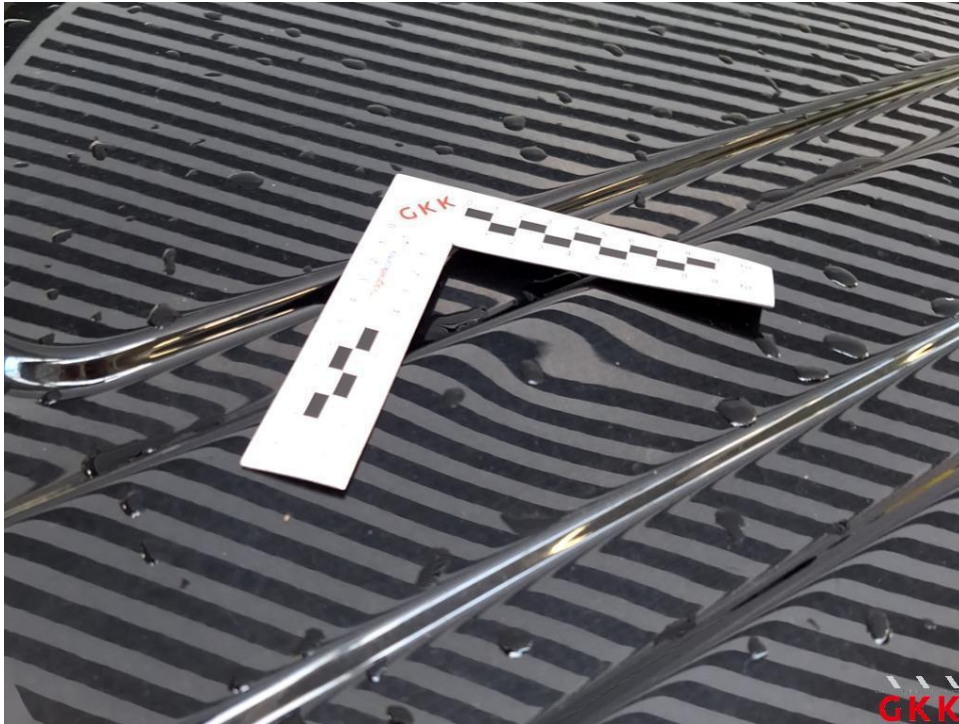
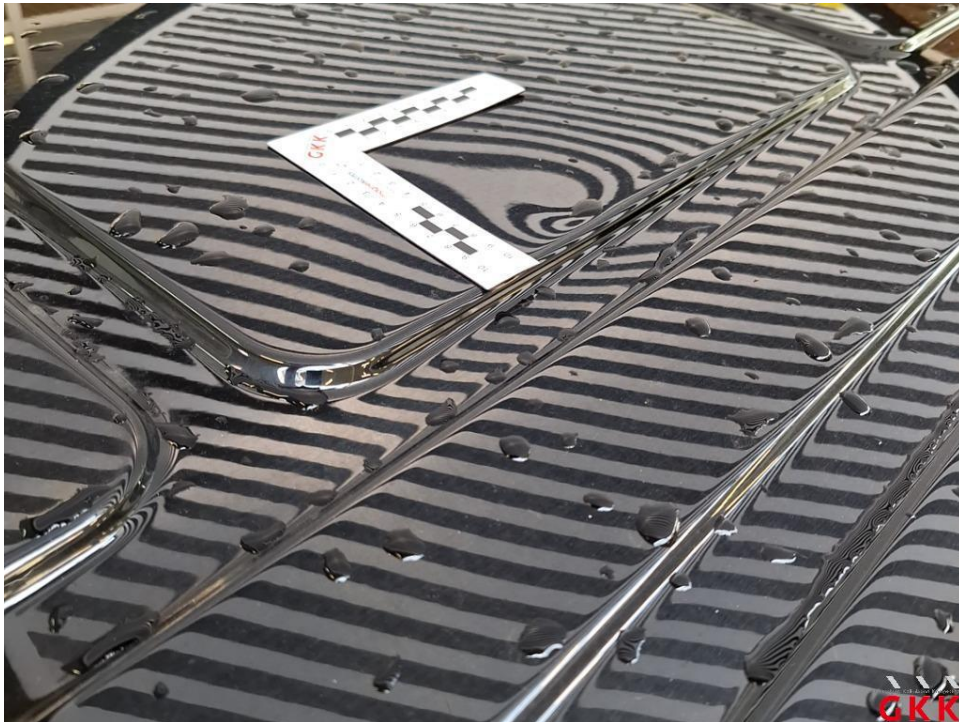
Dach, beschädigt, instand setzen - lackieren (Bild 17, Bild 18)

Bild 17 Dach, beschädigt, instand setzen - lackieren

Bild 18 Dach, beschädigt, instand setzen - lackieren

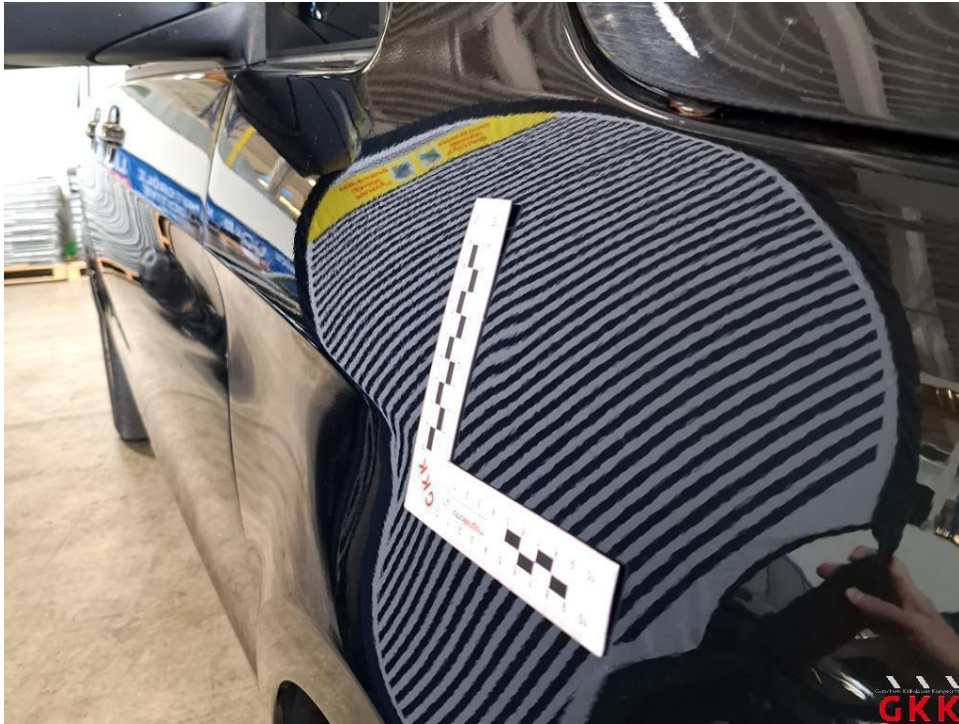
Kotflügel vorne rechts, beschädigt, instand setzen - lackieren (Bild 19)

Bild 19 Kotflügel vorne rechts, beschädigt, instand setzen - lackieren

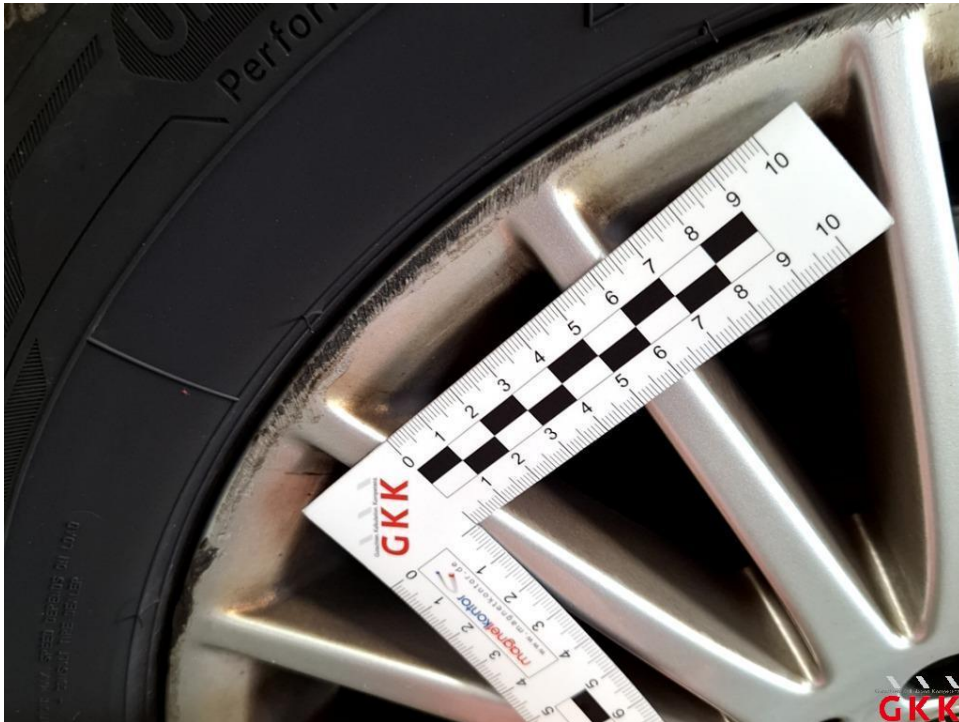
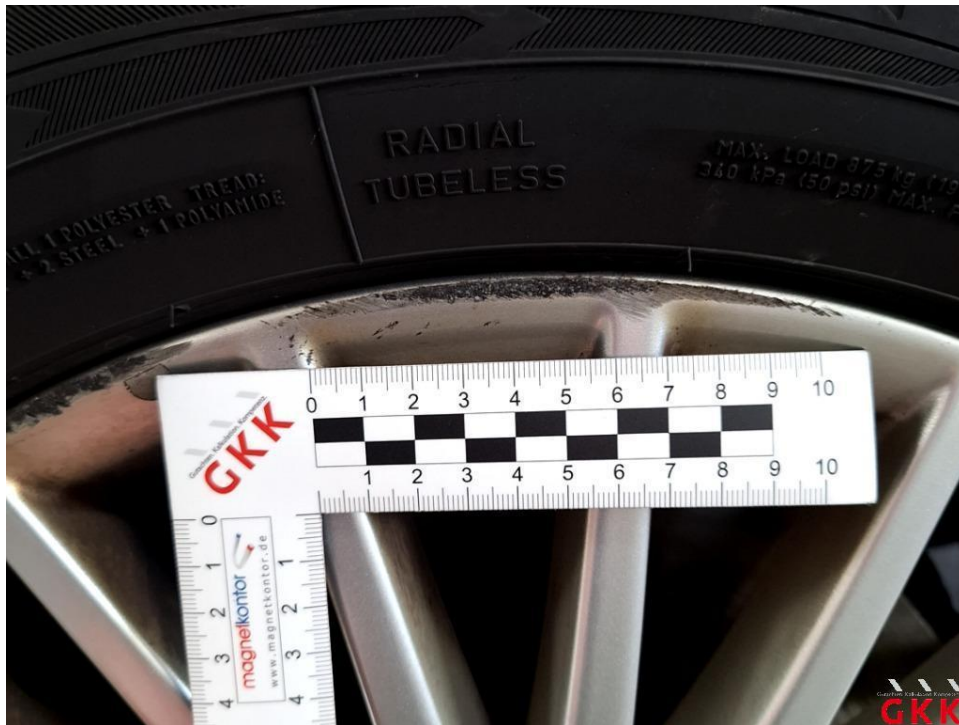
LM-Rad vorne rechts, verkratzt, lackieren (Bild 20, Bild 21)

Bild 20 LM-Rad, vorne rechts, verkratzt, lackieren

Bild 21 LM-Rad, vorne rechts, verkratzt, lackieren

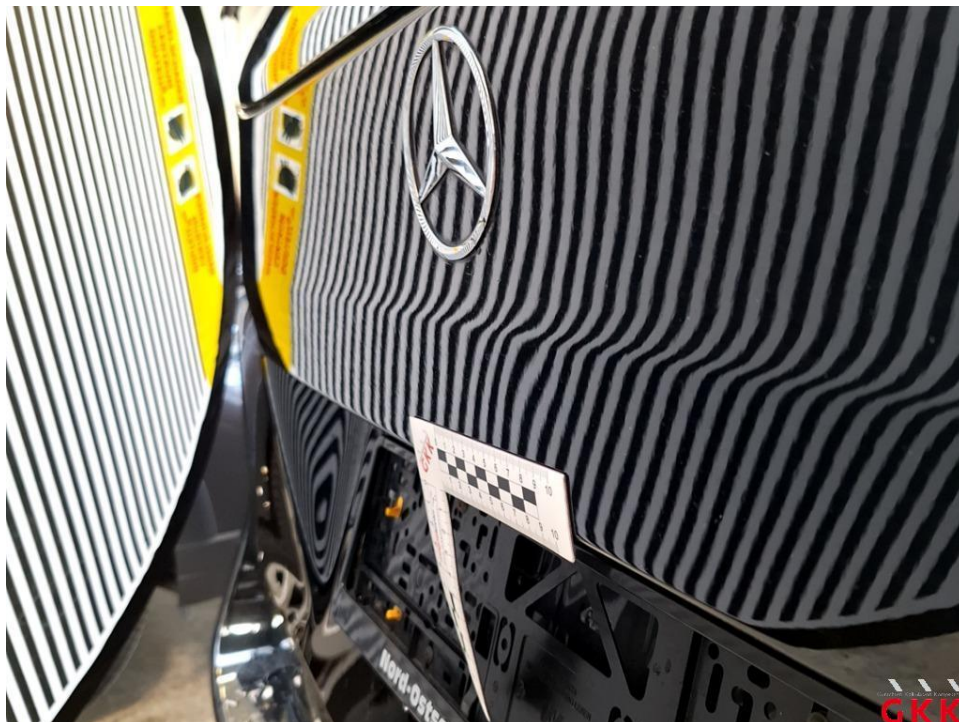
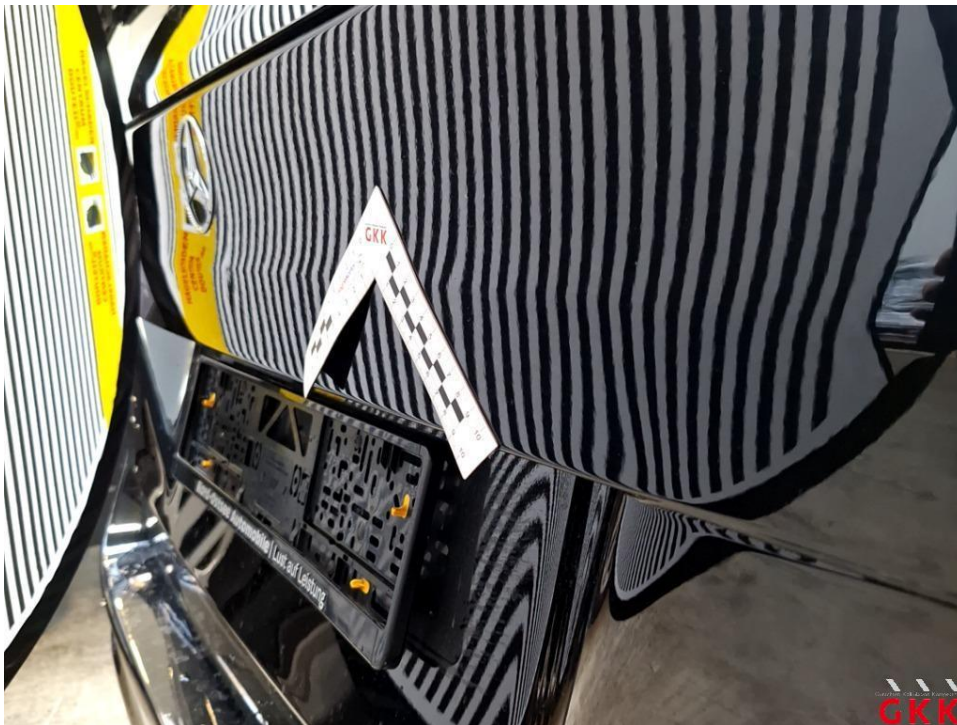
Heckklappe, beschädigt, instand setzen - lackieren (Bild 22, Bild 23)

Bild 22 Heckklappe, beschädigt, instand setzen - lackieren

Bild 23 Heckklappe, beschädigt, instand setzen - lackieren

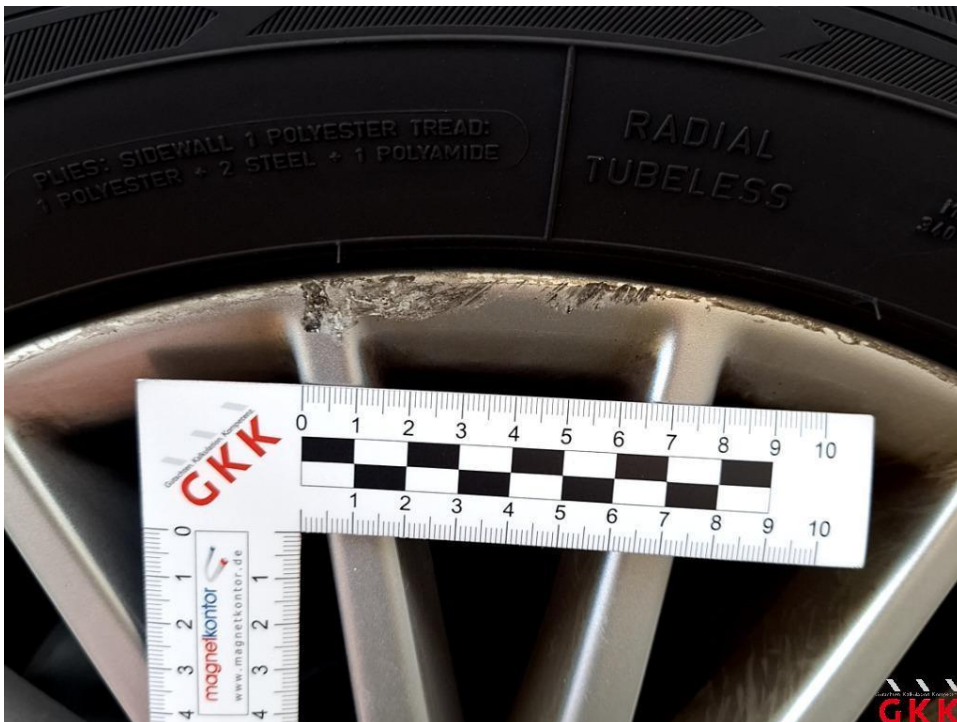
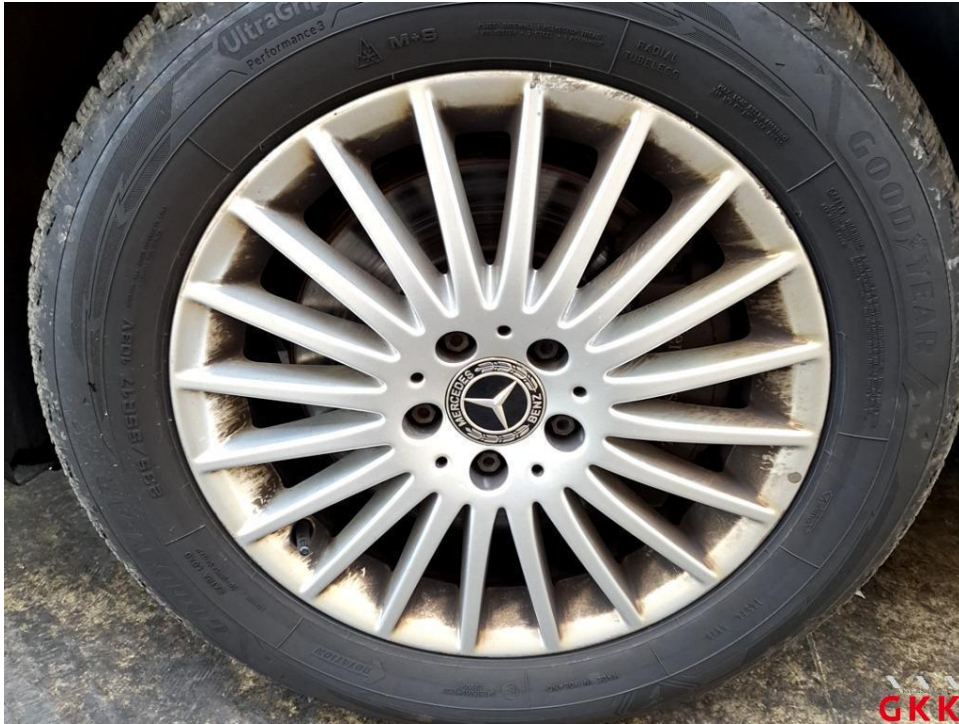
LM-Rad vorne links, verkratzt, lackieren (Bild 24, Bild 25)

Bild 24 LM-Rad, vorne links, verkratzt, lackieren

Bild 25 LM-Rad, vorne links, verkratzt, lackieren

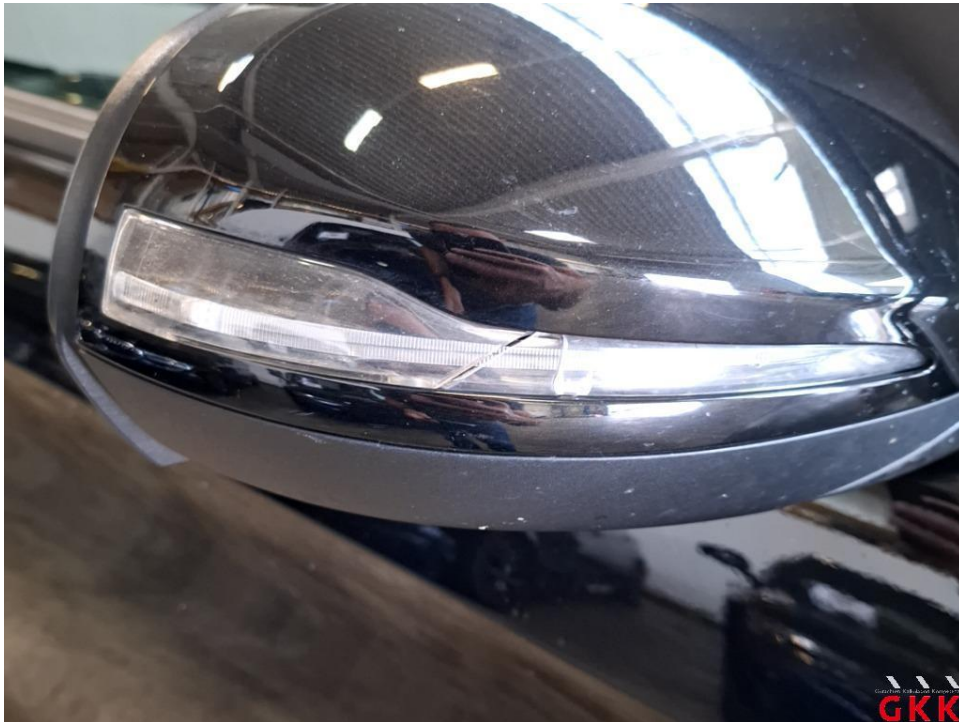
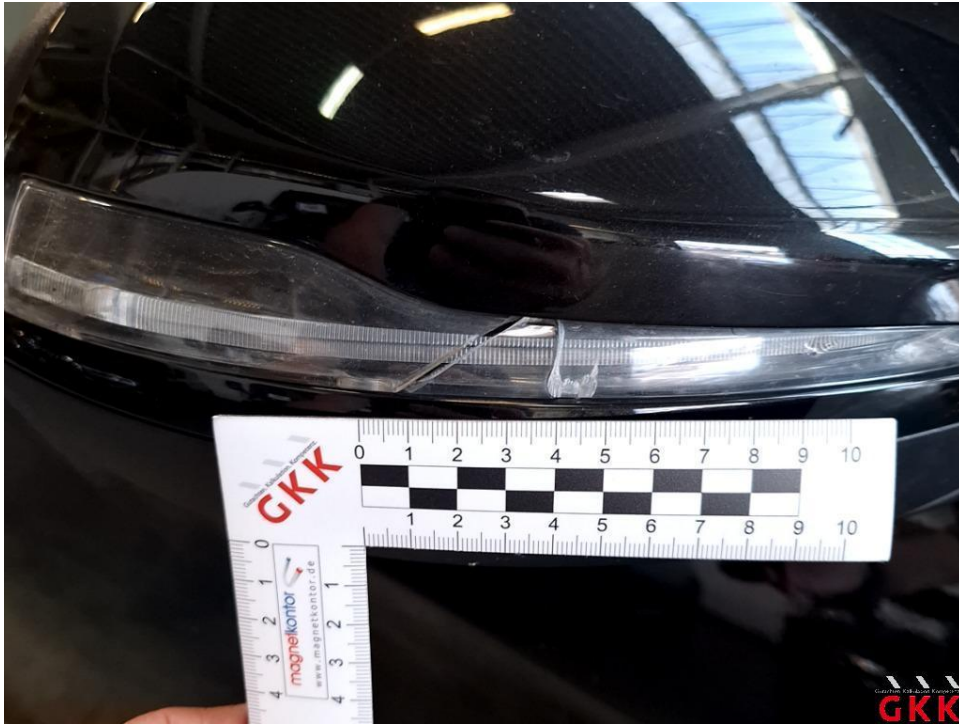
Spiegelgehäuse rechts Blinker, zerbrochen, ersetzen (Bild 26, Bild 27) **neu**

Bild 26 Spiegelgehäuse rechts, Blinker, zerbrochen, ersetzen

Bild 27 Spiegelgehäuse rechts, Blinker, zerbrochen, ersetzen

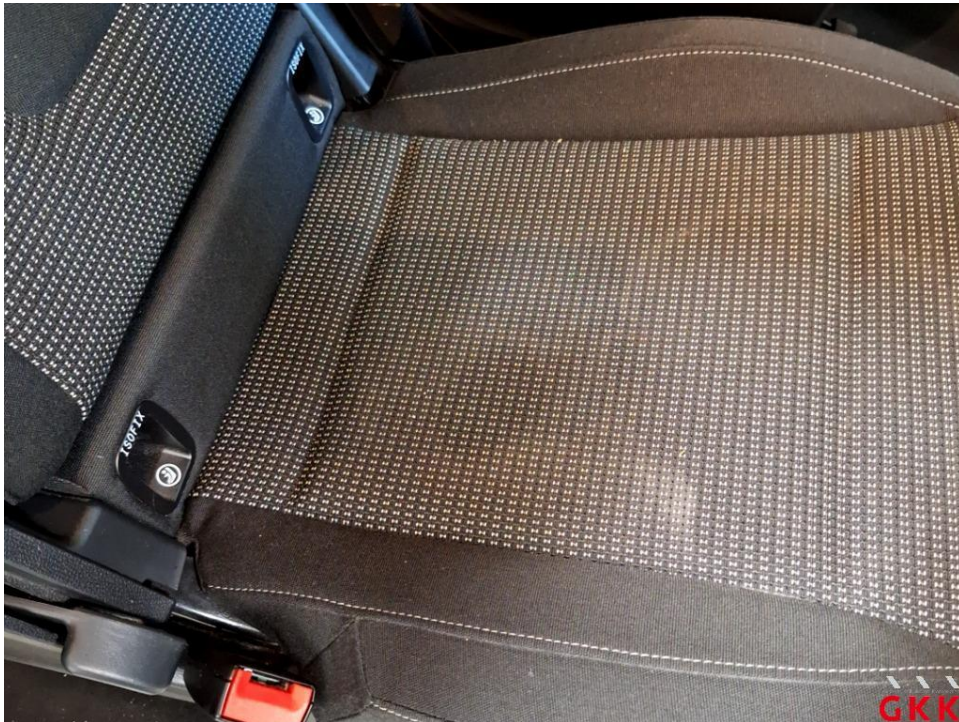
Sitz hinten rechts Bezug Sitzkissen -Stoff-, verschmutzt, aufbereiten (Bild 28)

Bild 28 Sitz hinten rechts, Bezug Sitzkissen -Stoff-, verschmutzt, aufbereiten
