EQB 250+

W1N9M0CB2SN084877

# Zustandsbericht / Minderwertgutachten

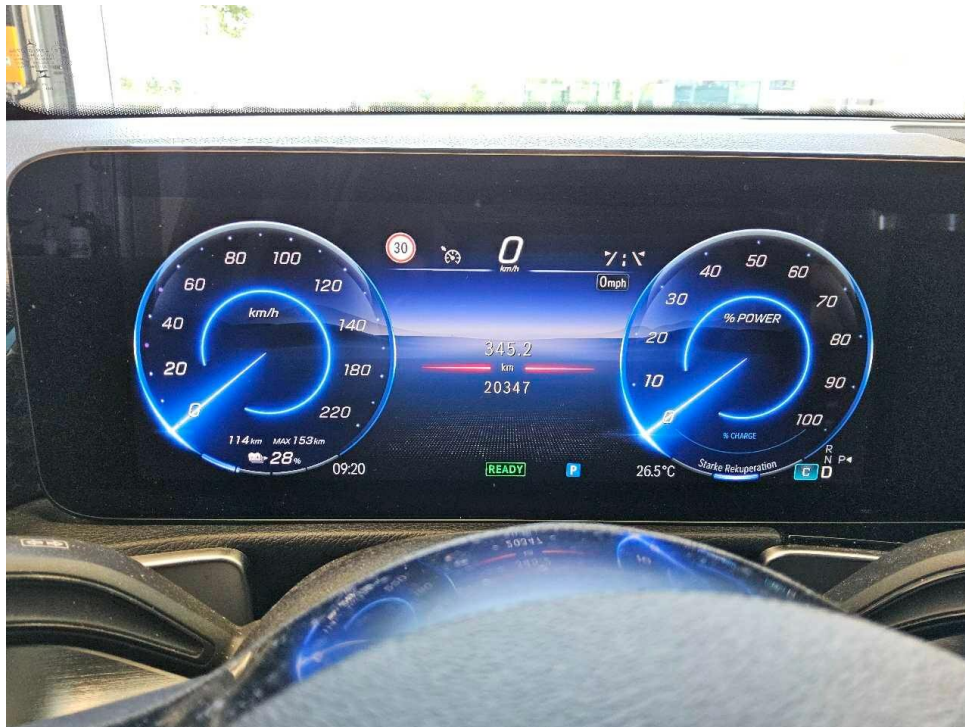
Bild 6 : Kombiinstrument (betriebsbereit) mit Km-Stand

| Km-Stand abgelesen | 20347 | Nächste HU §29 StVZO | 03 / 2027 |

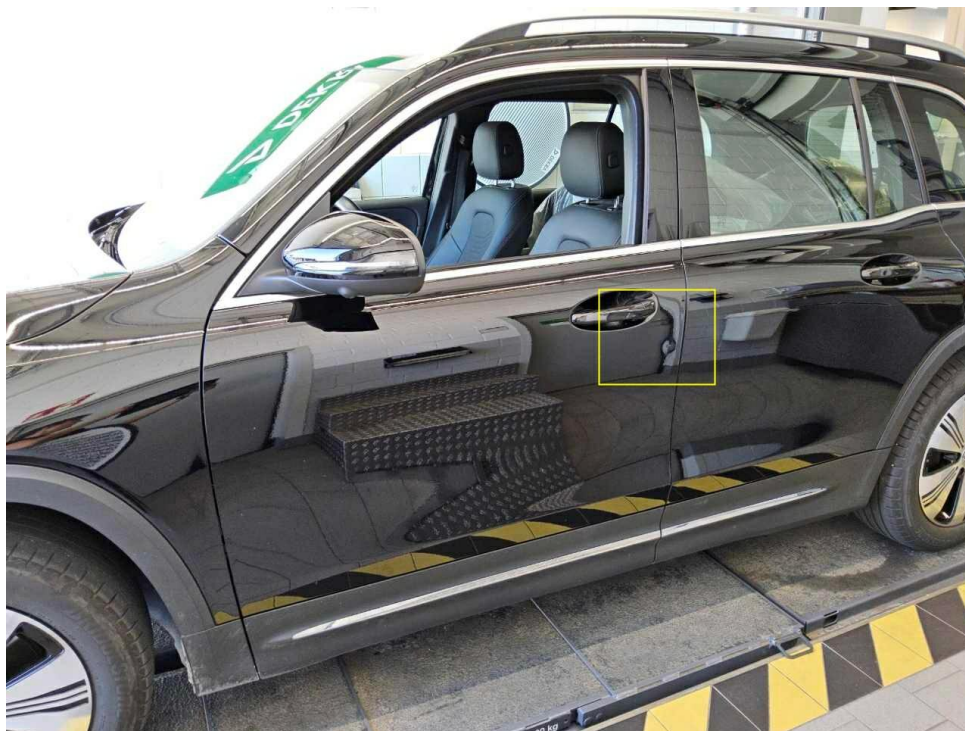
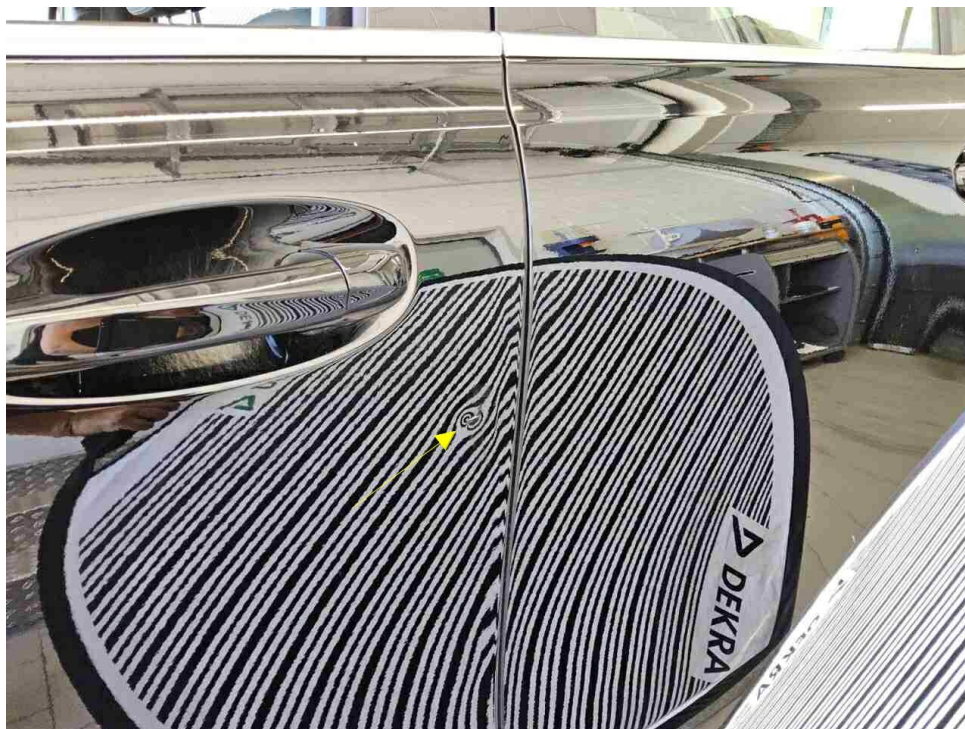
Bild 15 : Tür vorne links, eingedellt, instandsetzen und lackieren mit Lackaufbau

Bild 16 : Tür vorne links, eingedellt, instandsetzen und lackieren mit Lackaufbau

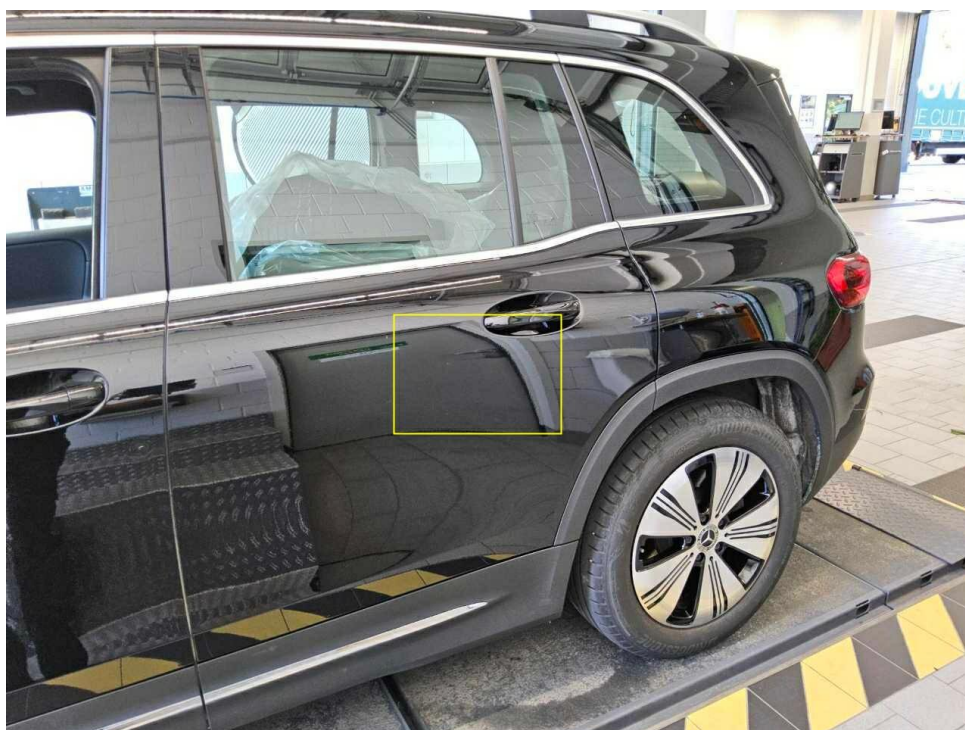
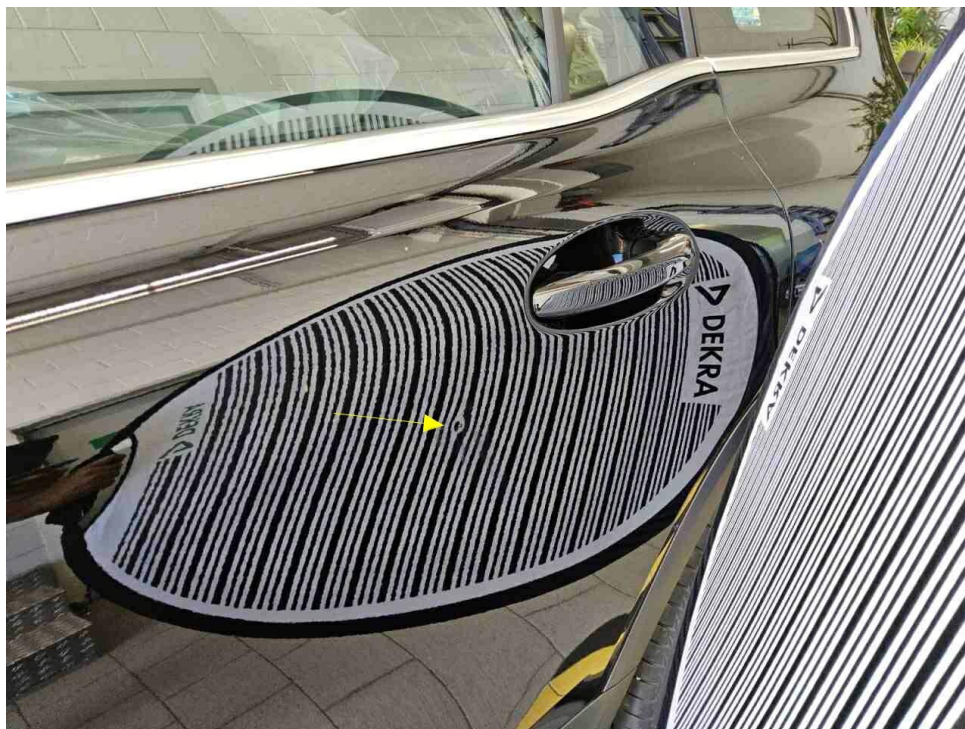
Bild 17 : Tür hinten links, eingedellt, drücken

Bild 18 : Tür hinten links, eingedellt, drücken

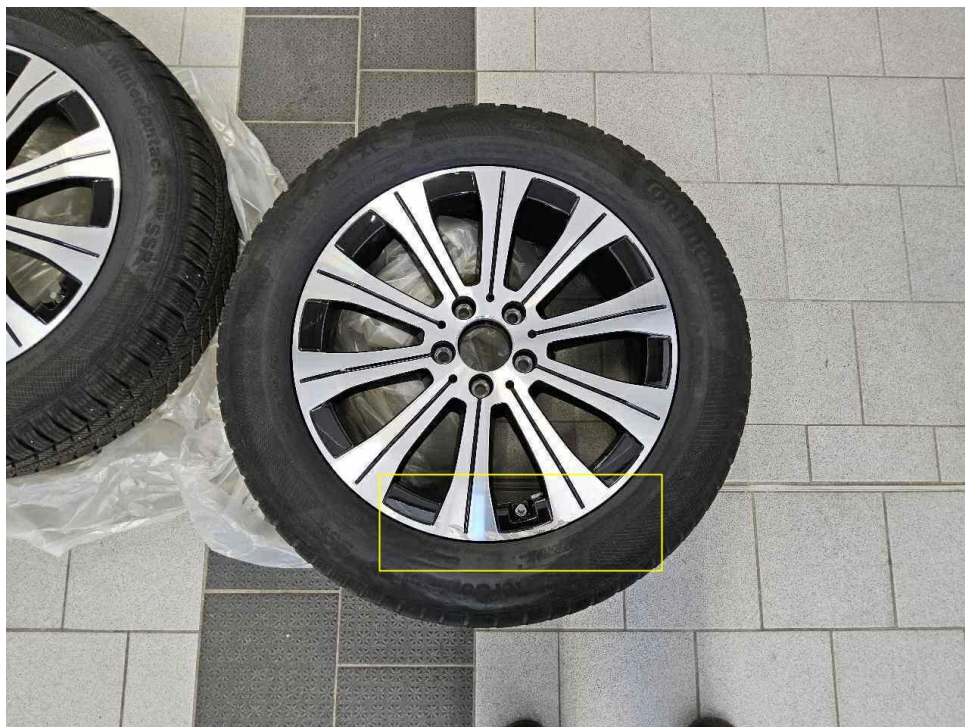
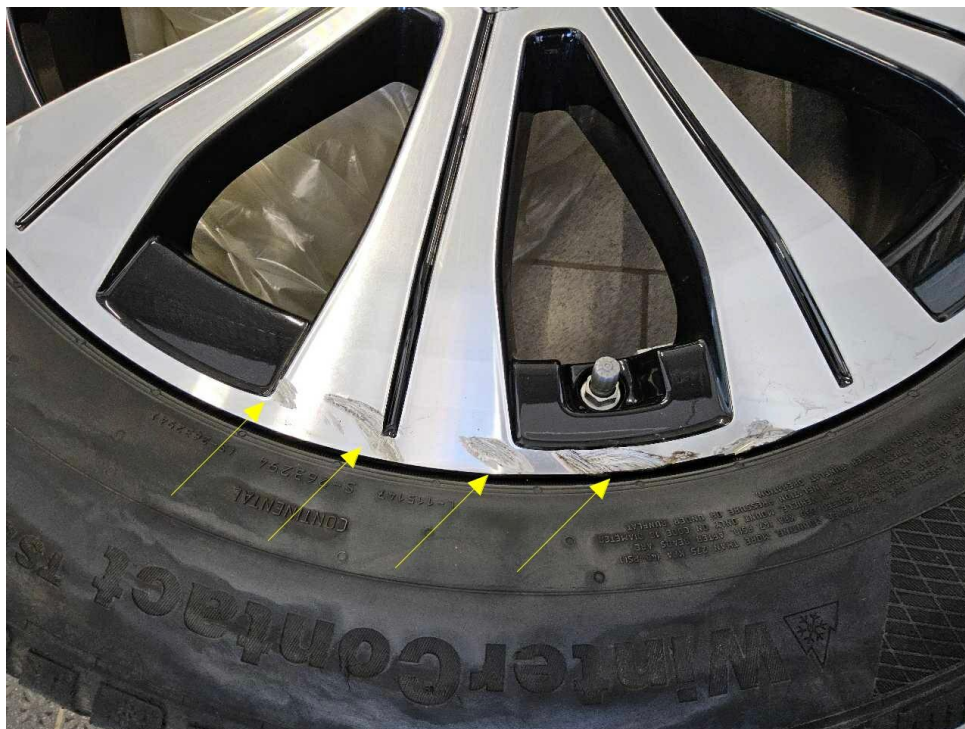
Bild 19 : Zusatzfelge mit Winterreifen, verschrammt

Bild 20 : Zusatzfelge mit Winterreifen, verschrammt

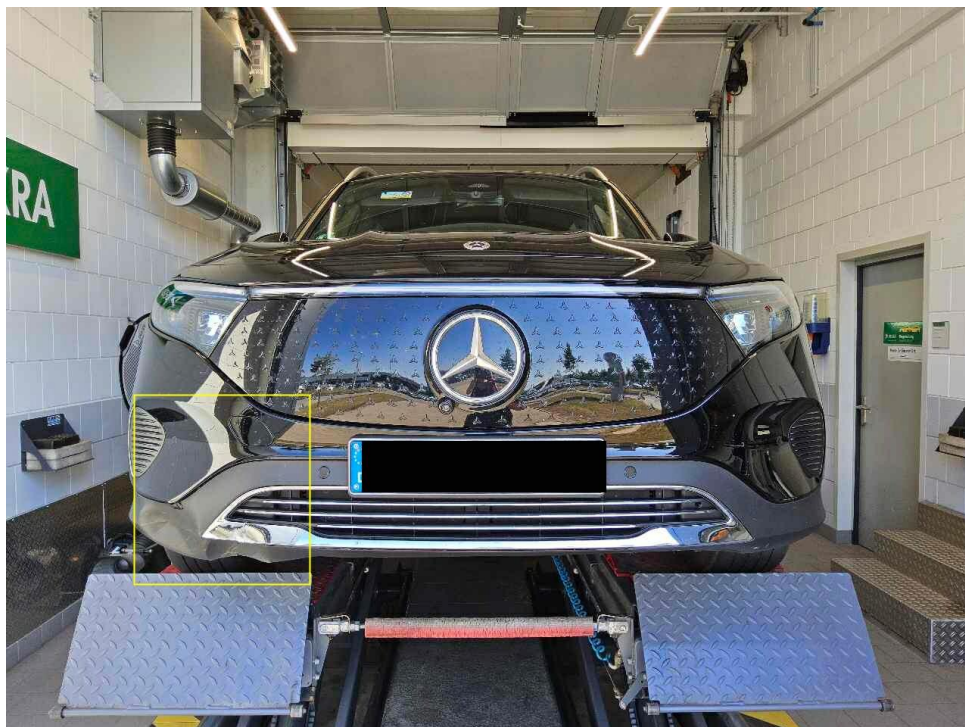
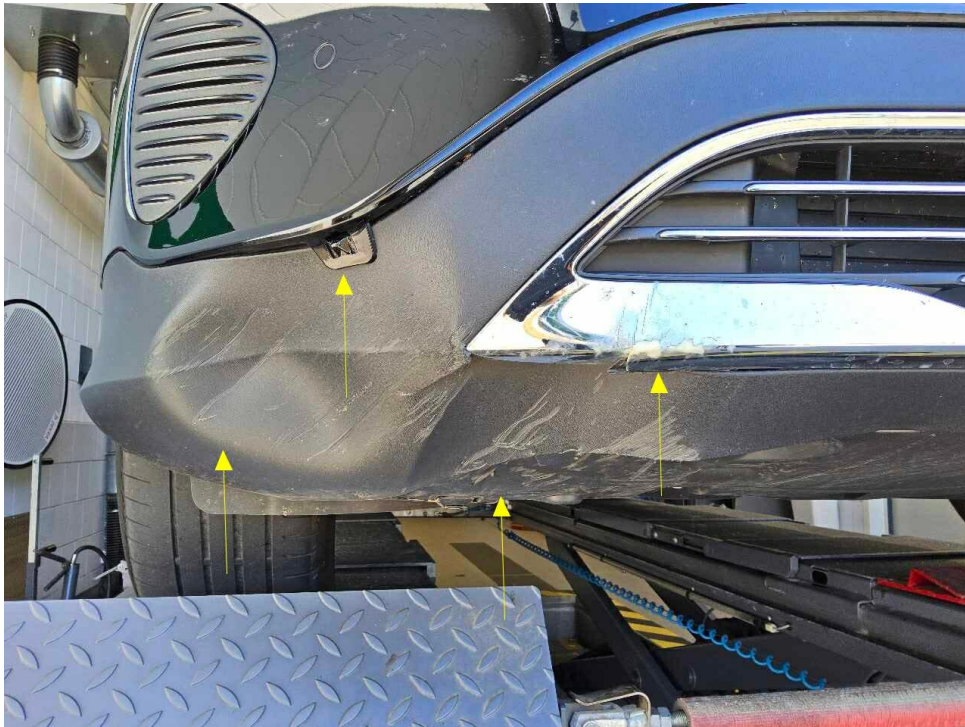
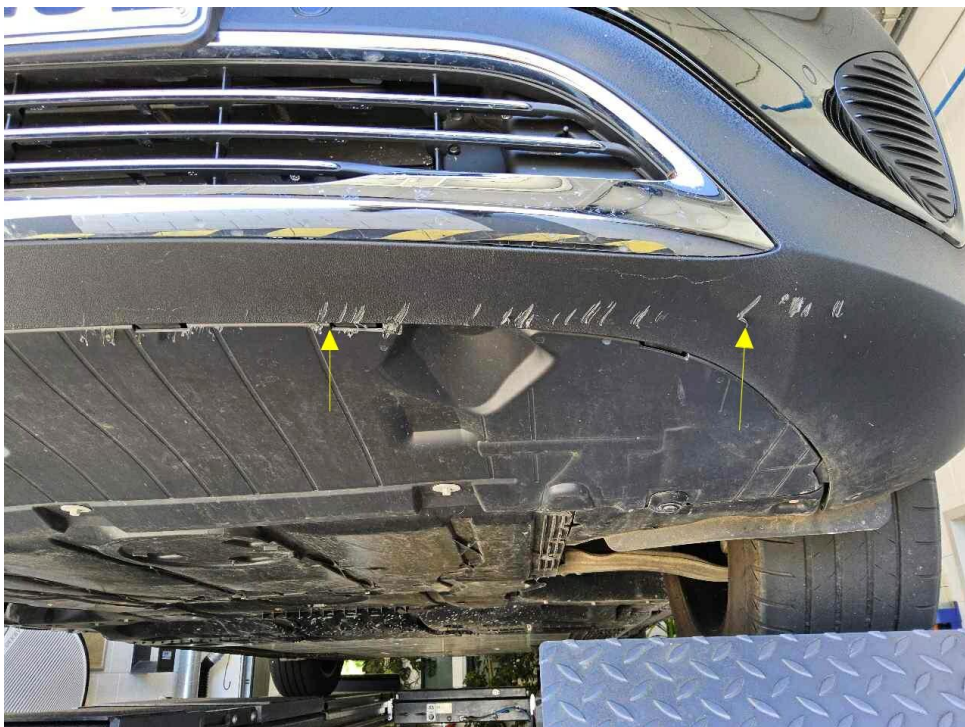
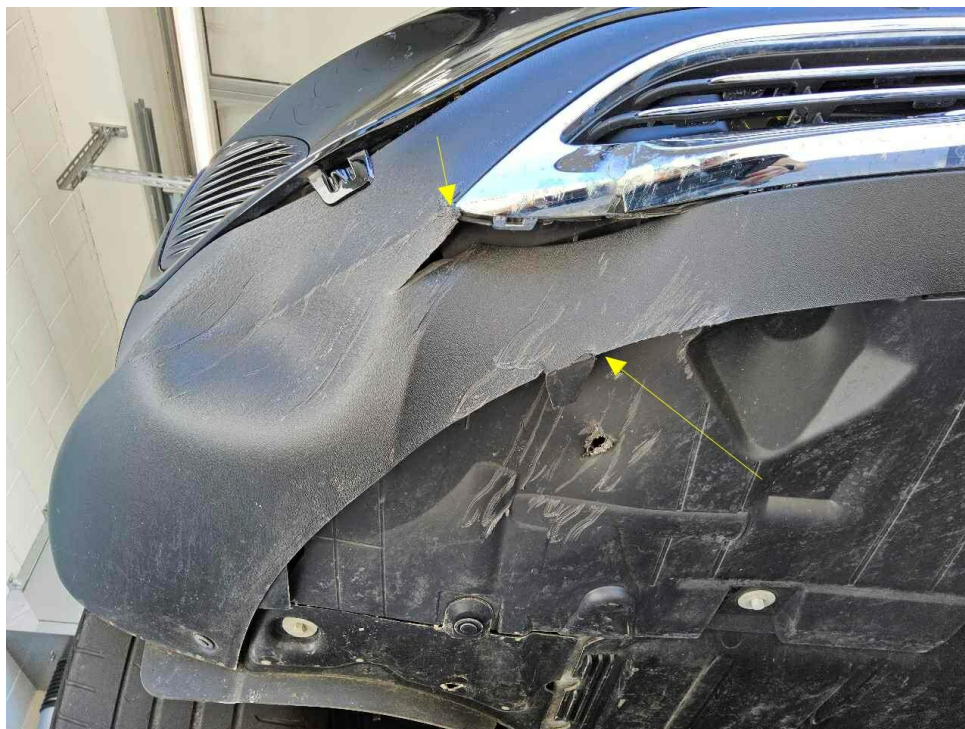
Bild 21 : Stoßfänger vorne deformiert

Bild 22 : Stoßfänger vorne deformiert

Bild 23 : Stoßfänger vorne deformiert

Bild 24 : Stoßfänger vorne deformiert

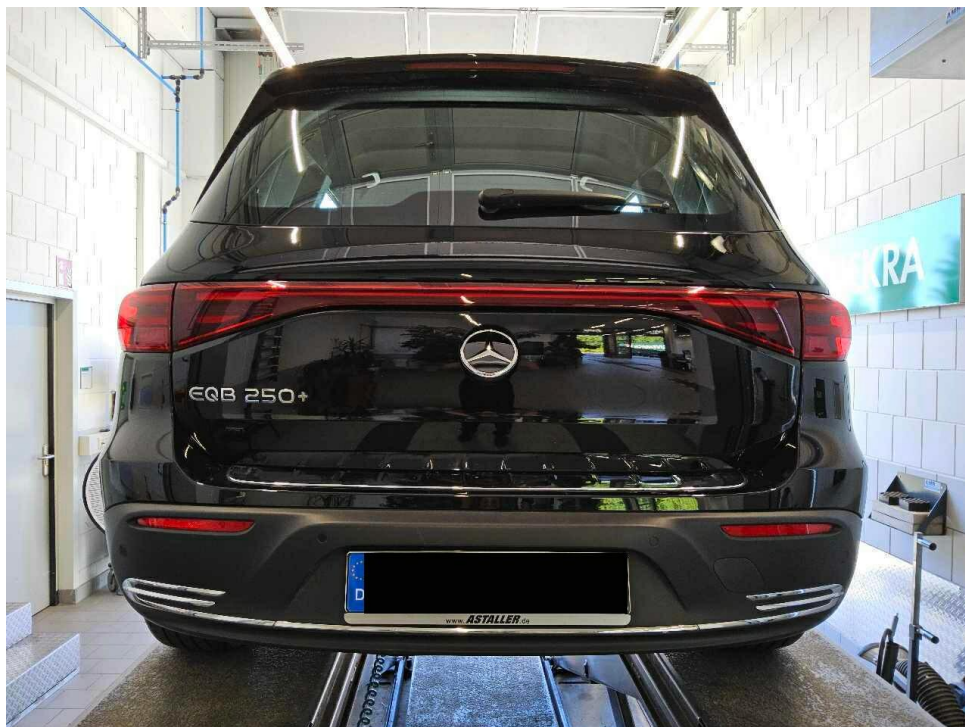
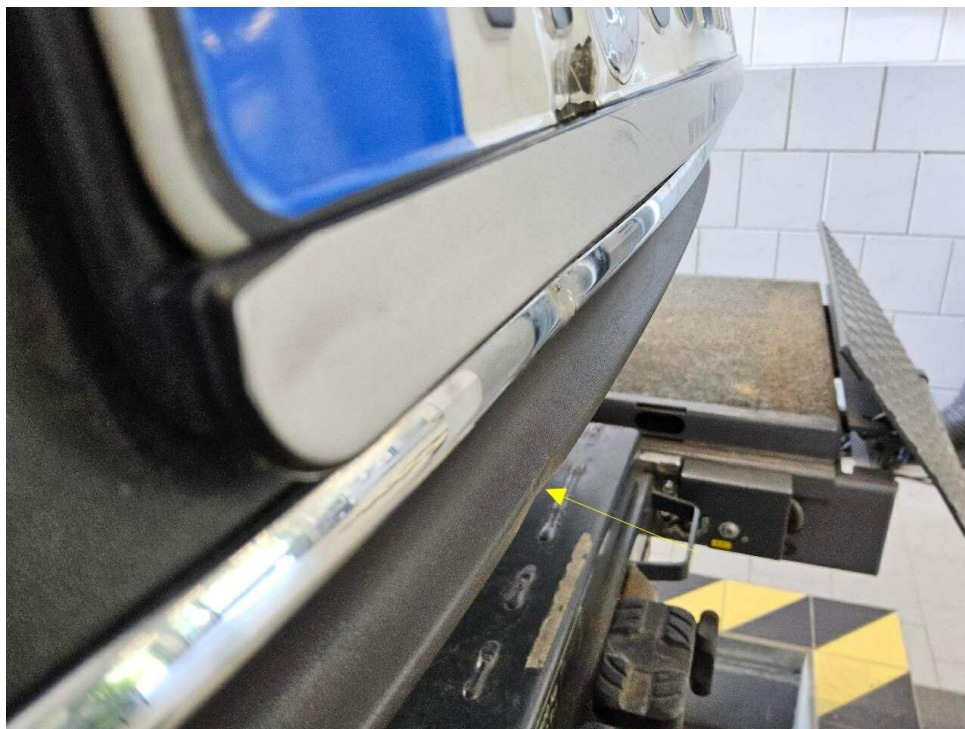
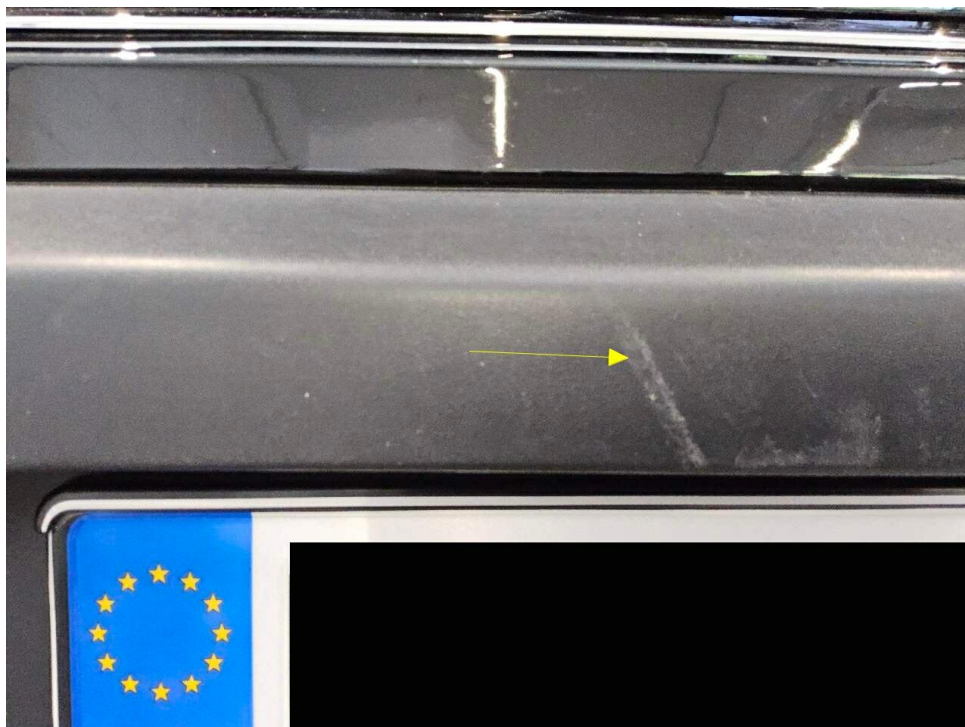
Bild 25 : Stoßfänger hinten verschrammt und eingedellt

Bild 26 : Stoßfänger hinten verschrammt und eingedellt

Bild 27 : Stoßfänger hinten verschrammt und eingedellt

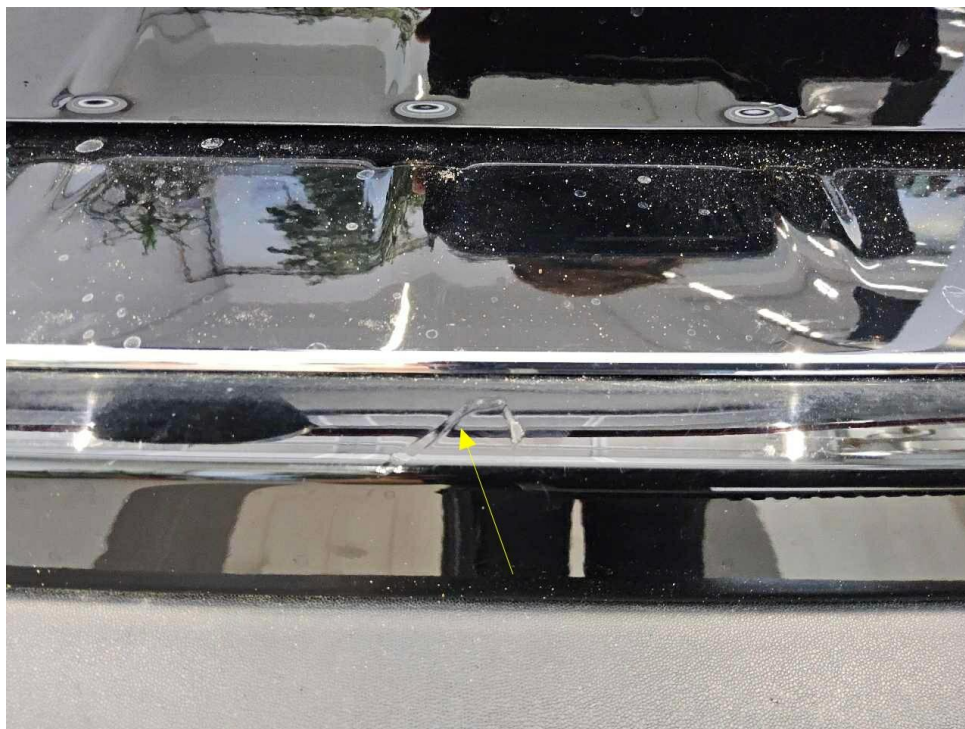
Bild 28 : Stoßfänger hinten oberhalb verschrammt

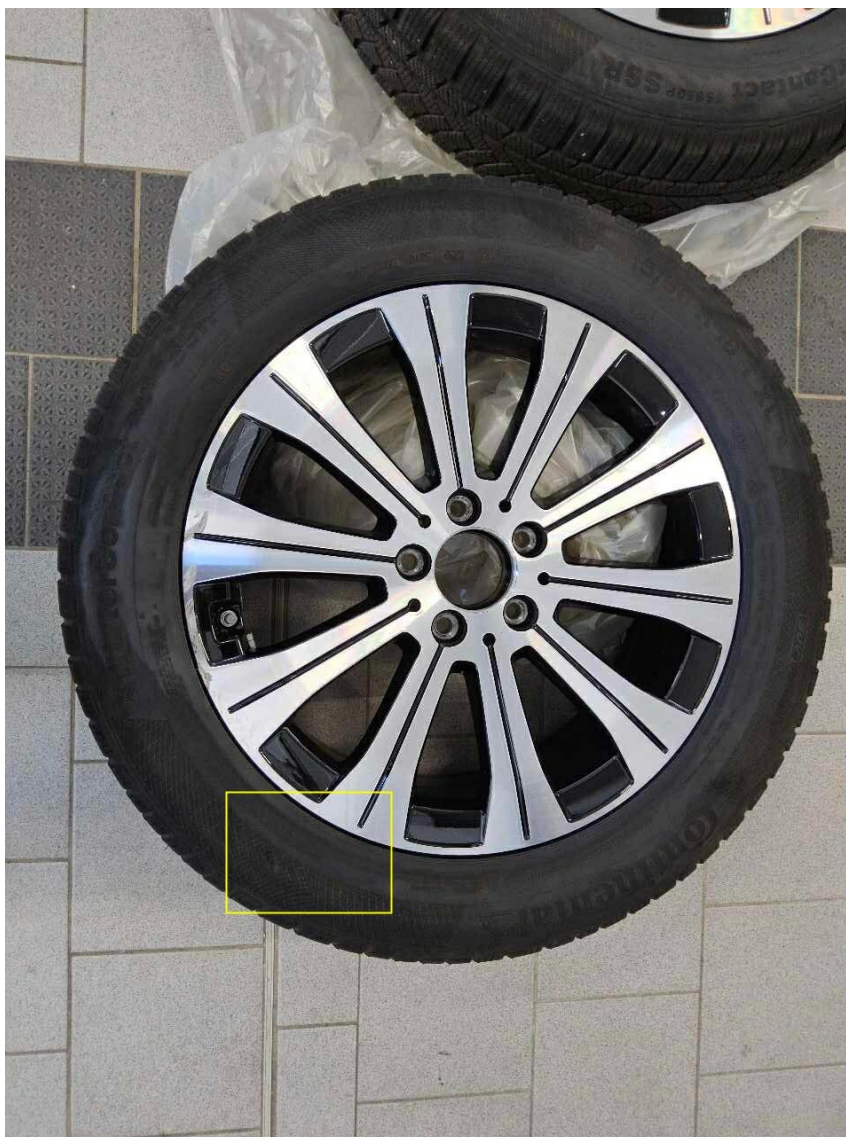
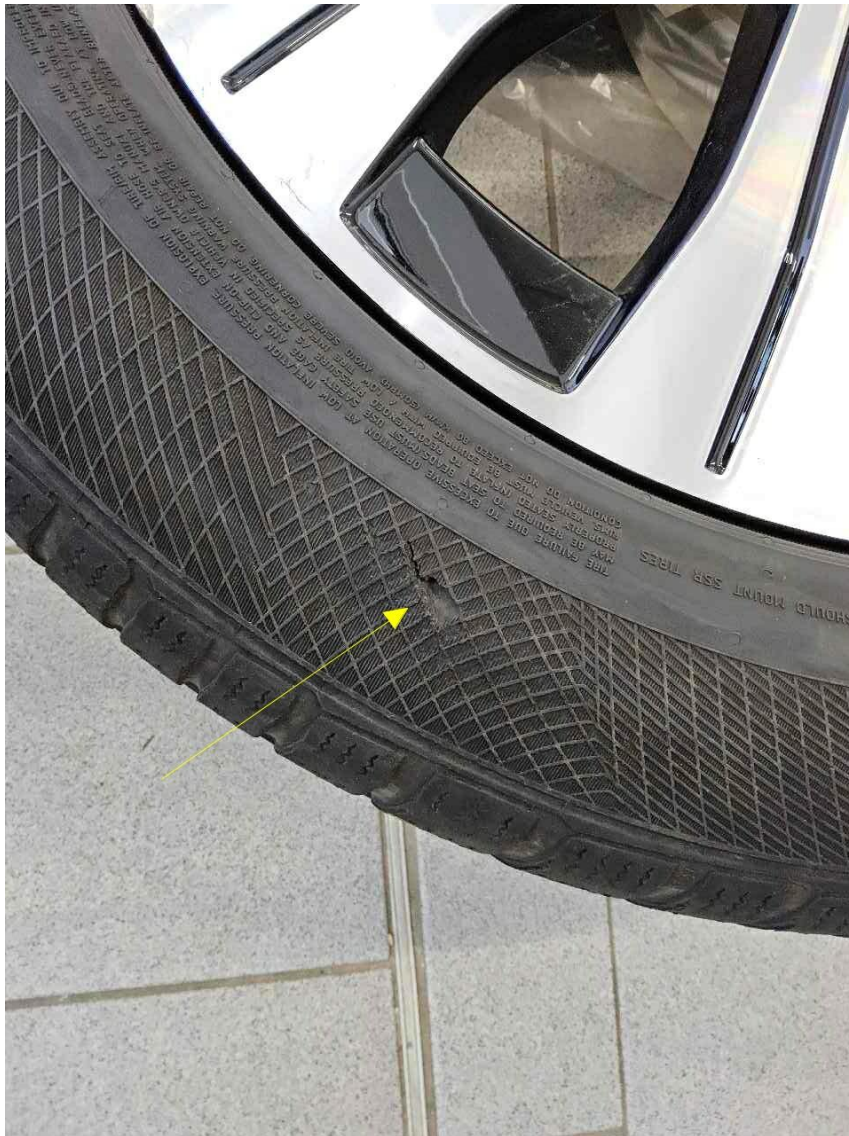
Bild 29 :     Zusatzradsatz, ein Reifen Flankenschaden

Bild 30 : Zusatzradsatz, ein Reifen Flankenschaden

| Reifenbezeichnung | Hersteller/Typ | Art | Profiltiefe |
|---|---|---|---|
| 215 / 60 R 18 102 T | Continental / WinterContact TS 850 P SSR MOE | W /S /F | 3 mm |
