## Vehicle details

## Zustandsbericht

**TÜV SÜD Auto Service GmbH**  
Römeräcker 1  
76351 Linkenheim - Hochstetten

Inspection date: 29 May 2026  
**Protocol number: 45688786**  
Delivery date: 29 May 2026

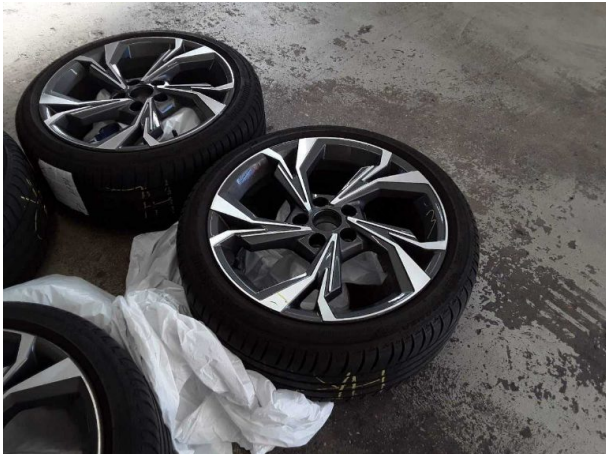
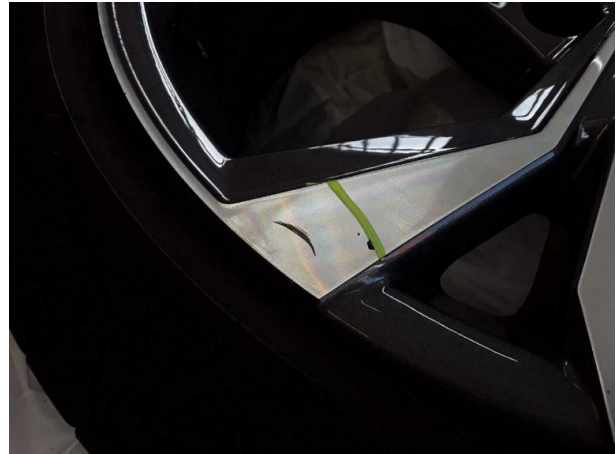
| No. | Component group | Description |
|---|---|---|
| 6 | 2nd wheel set | 1 alloy rim - Scratched - Loss in value |

**Damage #6:** 2nd wheel set: 1 alloy rim - Scratched - Loss in value

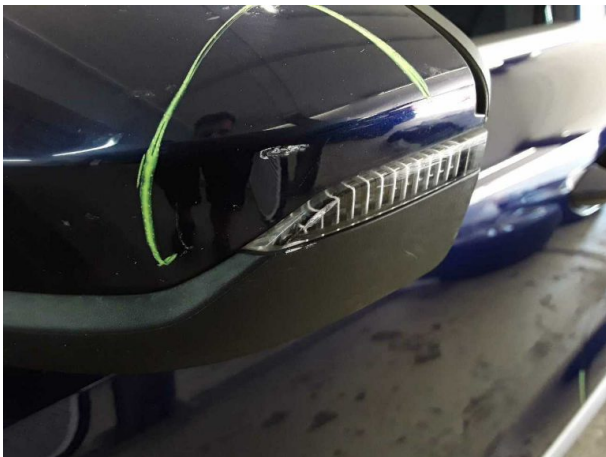
| No. | Component group | Description |
|---|---|---|
| 7 | Indicator - front | Mirror - left side - Scratched - Replace |

**Damage #7:** Indicator - front: Mirror - left side - Scratched - Replace

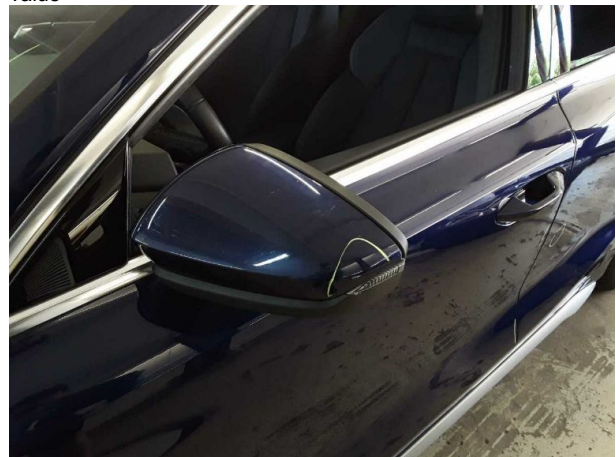
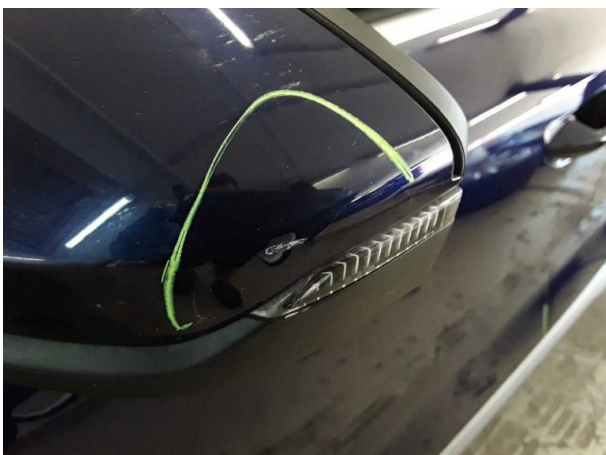
| No. | Component group | Description |
|---|---|---|
| 8 | Wing mirror - left side | Cap - Scratched - Smart repair |

**Damage #8:** Wing mirror - left side: Cap - Scratched - Smart repair

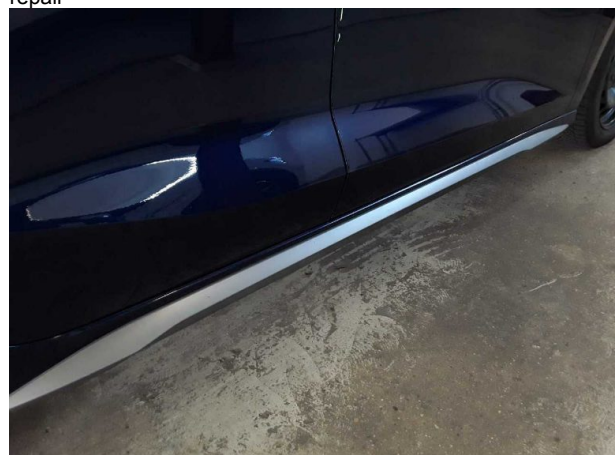
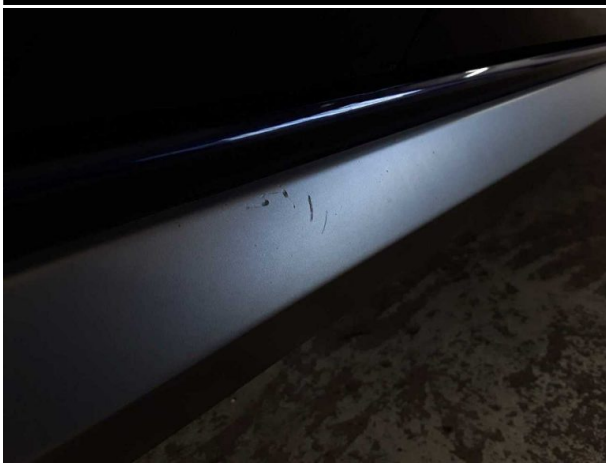
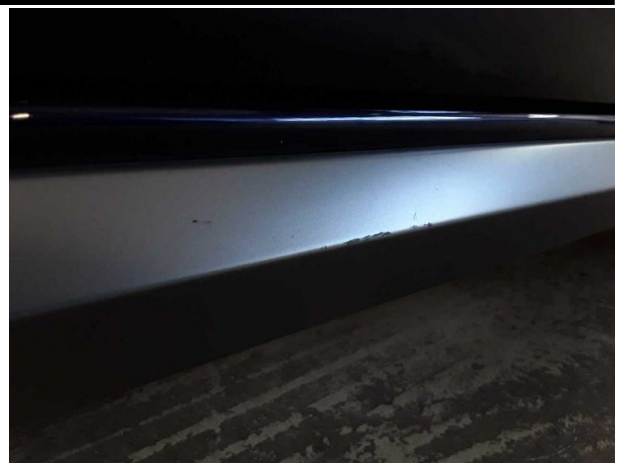
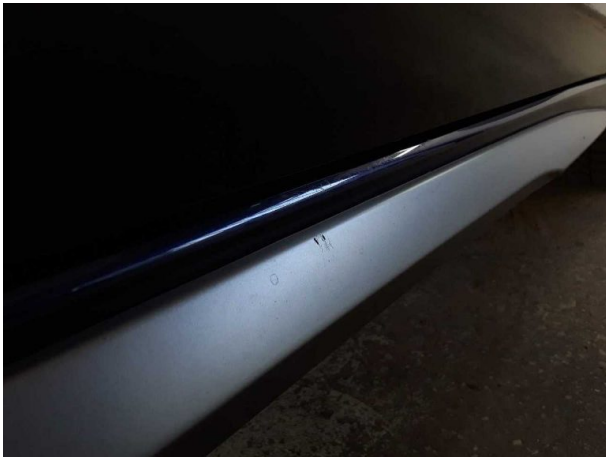
| No. | Component group | Description |
|---|---|---|
| 9 | Sill - right side | Trim (Steinschläge) - Scratched - Paint |

**Damage #9:** Sill - right side: Trim (Steinschläge) - Scratched - Paint

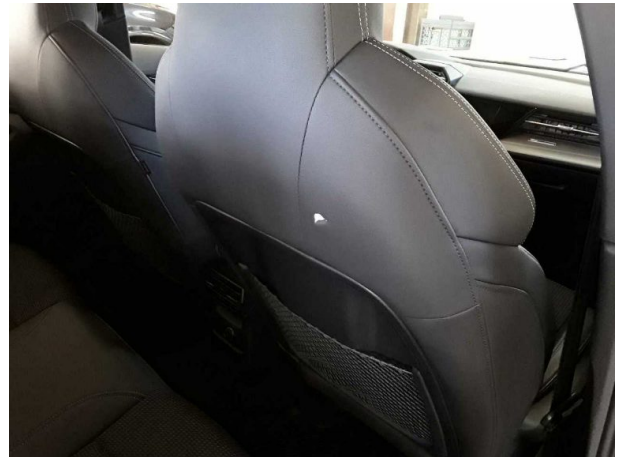
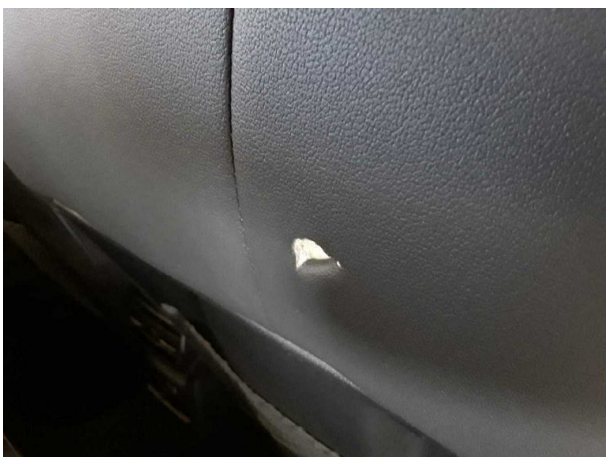
| No. | Component group | Description |
|---|---|---|
| 10 | Seat - front | Seat cover - right side - Damaged - Replace |

**Damage #10:** Seat - front: Seat cover - right side - Damaged - Replace

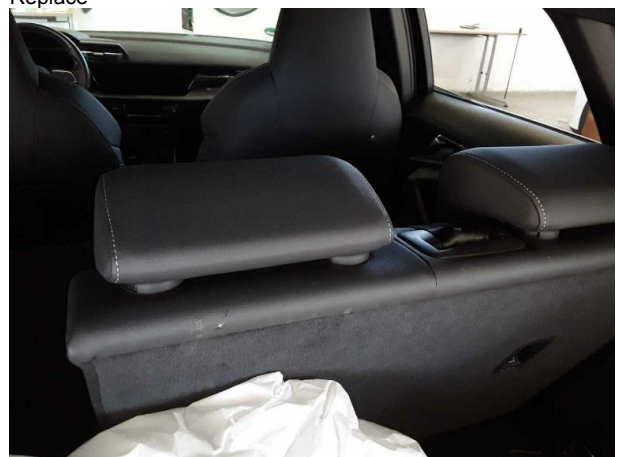
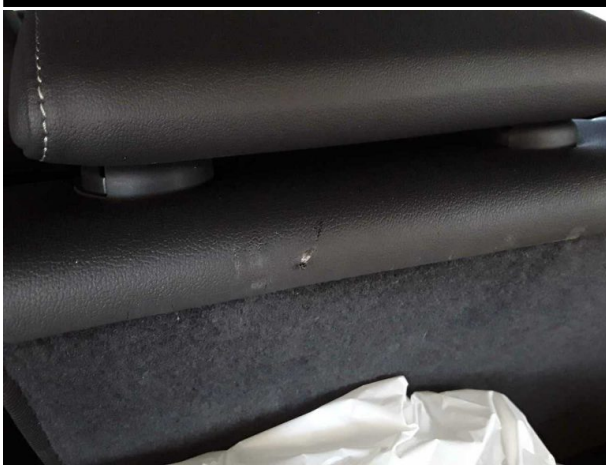
| No. | Component group | Description |
|---|---|---|
| 11 | Seat - rear | Upholstery - Damaged - Replace |

**Damage #11:** Seat - rear: Upholstery - Damaged - Replace

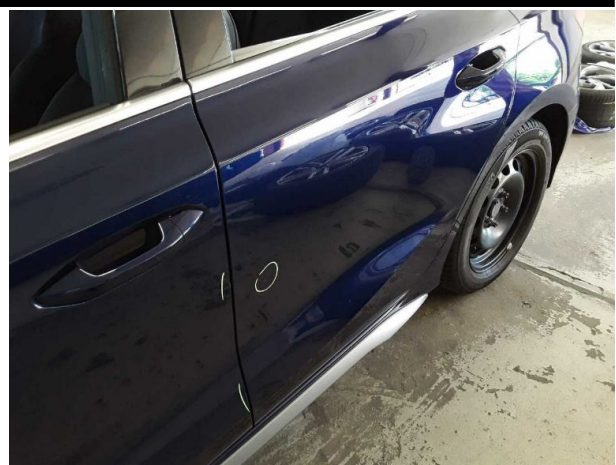
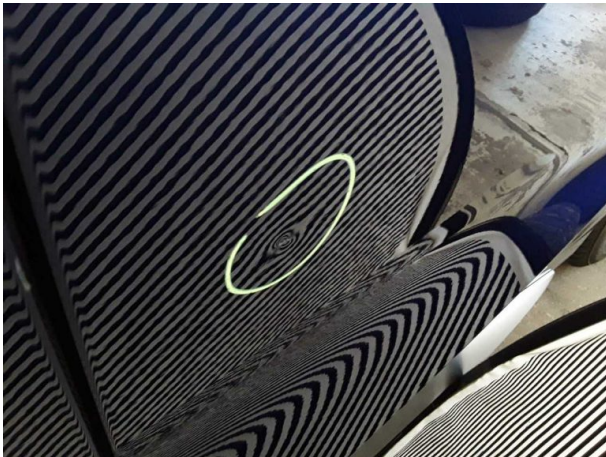
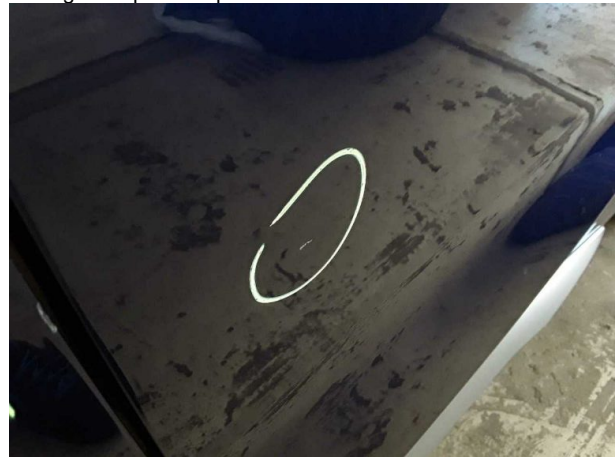
| No. | Component group | Description |
|---|---|---|
| 12 | Door - rear left side | Door - Dent / paintcoat damage - Repair and paint |

**Damage #12:** Door - rear left side: Door - Dent / paintcoat damage - Repair and paint

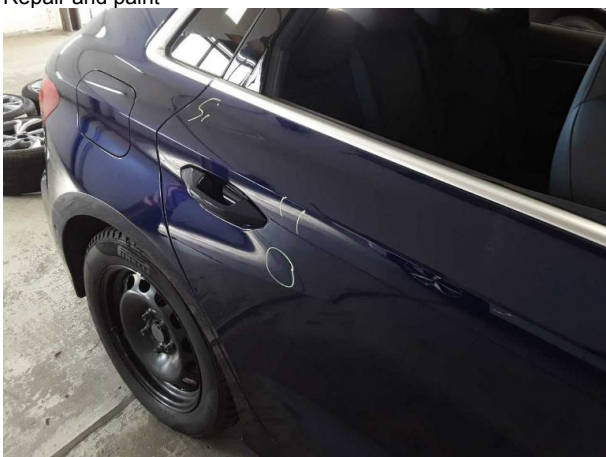
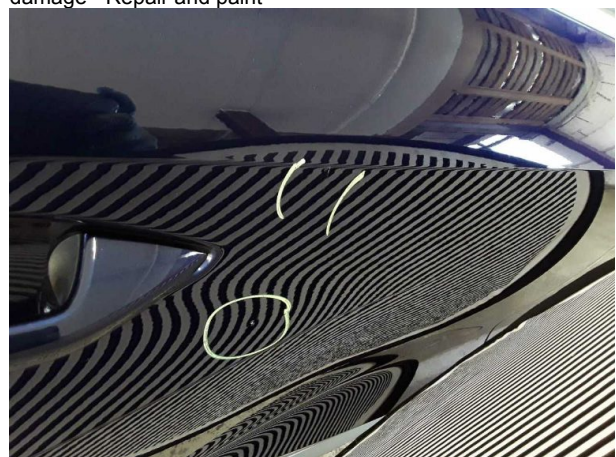
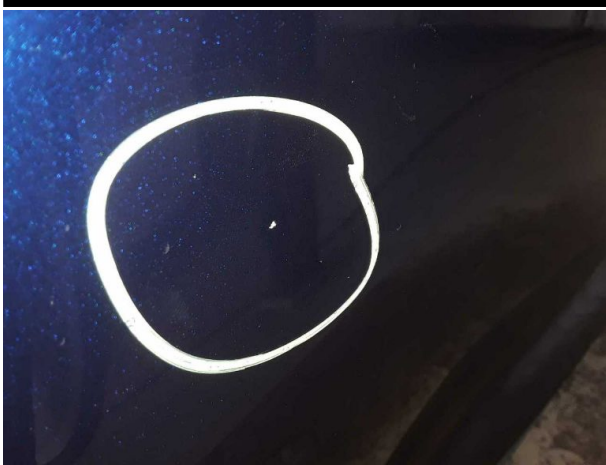
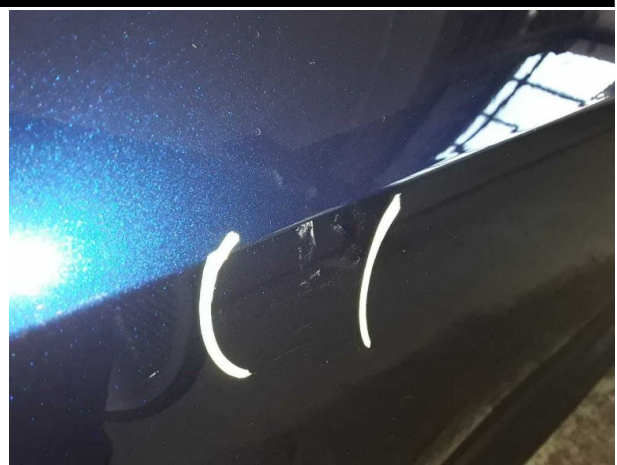
| No. | Component group | Description |
|---|---|---|
| 13 | Door - rear right side | Door - Dent / paintcoat damage - Repair and paint |

**Damage #13:** Door - rear right side: Door - Dent / paintcoat damage - Repair and paint

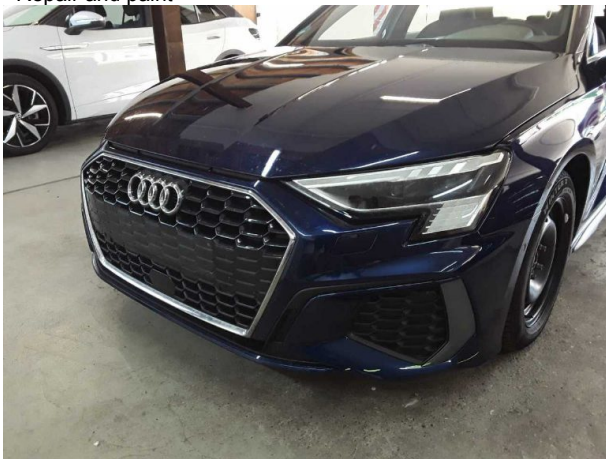
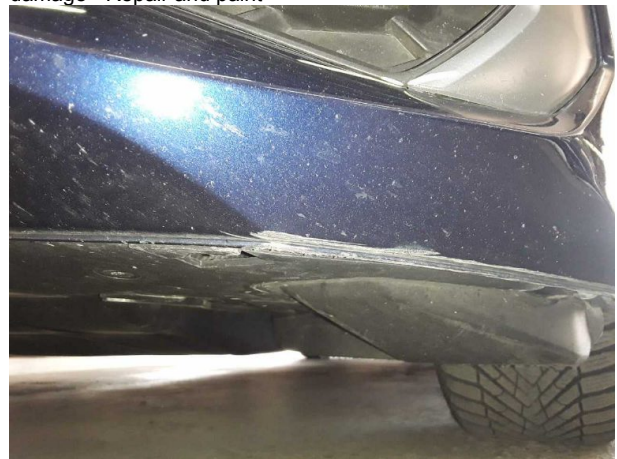
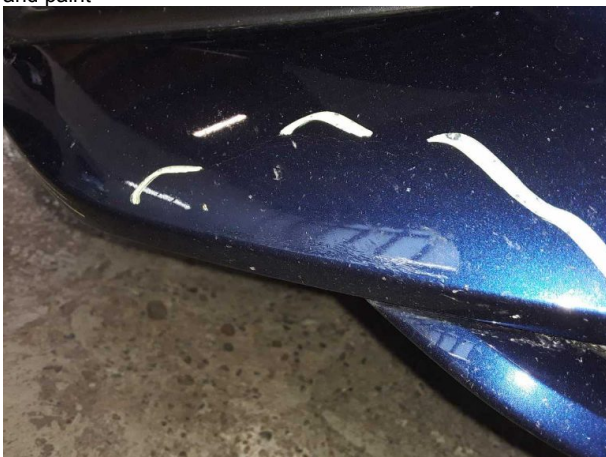
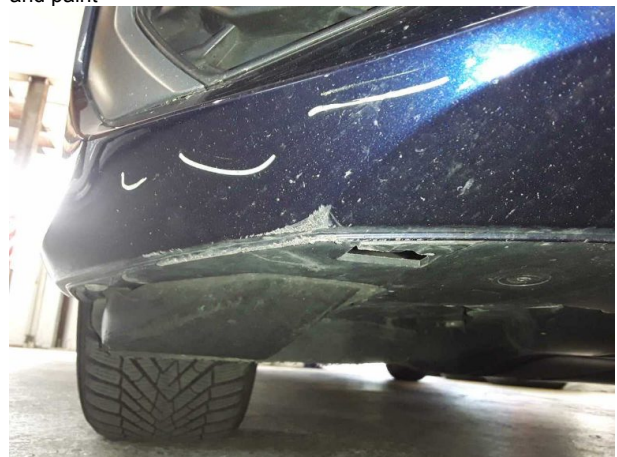
| No. | Component group | Description |
|---|---|---|
| 14 | Front bumper | Front bumper - Scratched - Repair and paint |

**Damage #14:** Front bumper: Front bumper - Scratched - Repair and paint

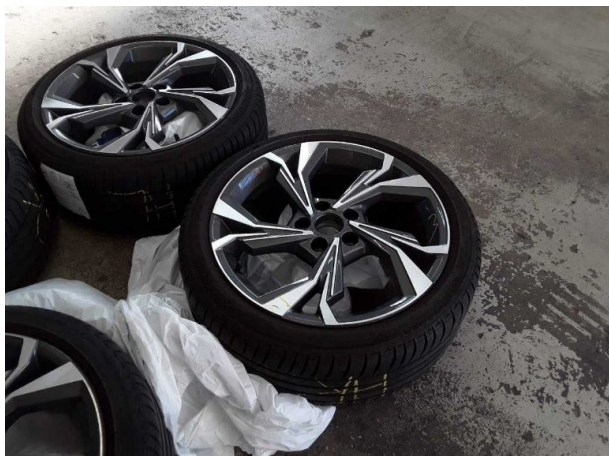
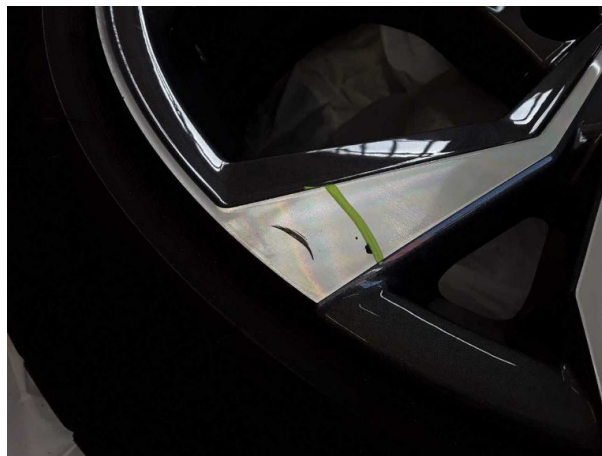
| Nr. | Bauteilgruppe | Beschreibung |
|---|---|---|
| 6 | 2.Radsatz | 1 Leichtmetallfelge - verkratzt / verschürft - Wertminderung |

**Beschädigung #6:** 2.Radsatz: 1 Leichtmetallfelge - verkratzt / verschürft - Wertminderung

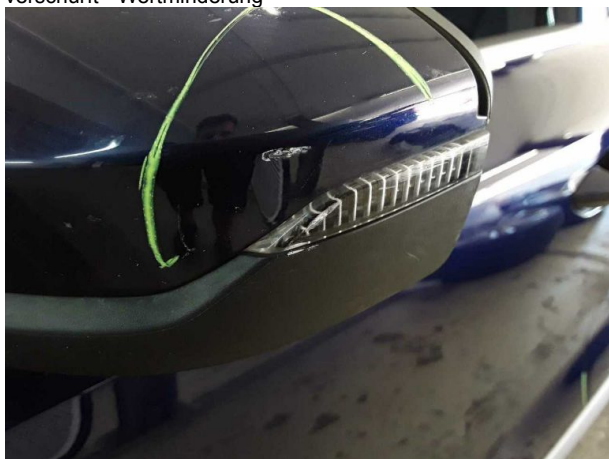
| Nr. | Bauteilgruppe | Beschreibung |
|---|---|---|
| 7 | Blinkleuchte | Spiegel links - verkratzt / verschürft - erneuern |

**Beschädigung #7:** Blinkleuchte: Spiegel links - verkratzt / verschürft - erneuern

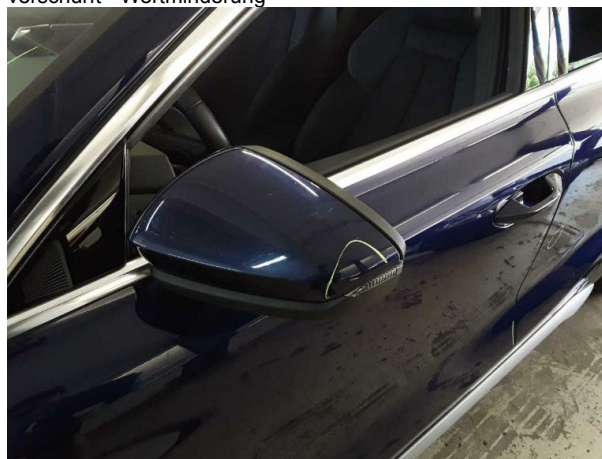
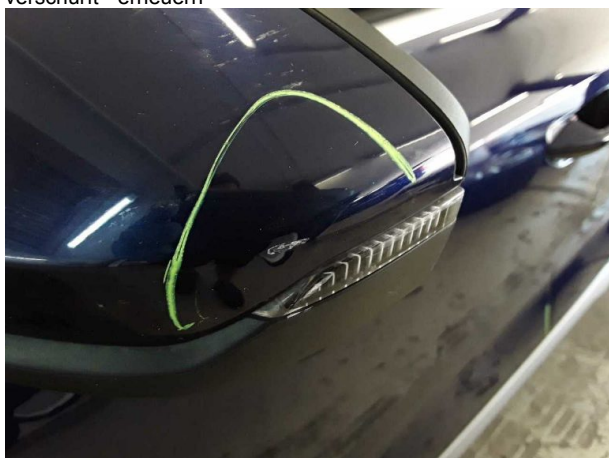
| Nr. | Bauteilgruppe | Beschreibung |
|---|---|---|
| 8 | Außenspiegel links | Abdeckkappe - verkratzt / verschürft - Smart Repair |

**Beschädigung #8:** Außenspiegel links: Abdeckkappe - verkratzt / verschürft - Smart Repair

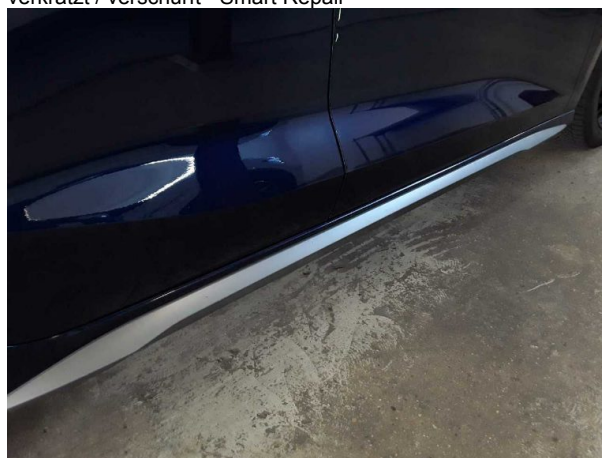
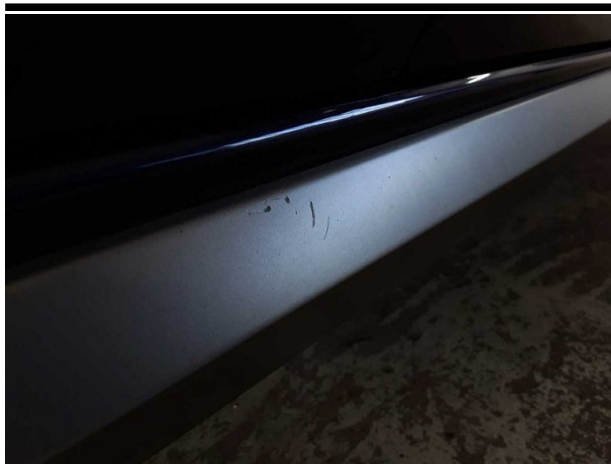
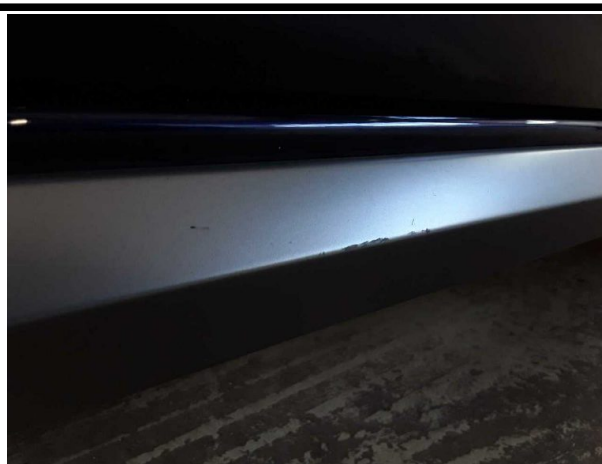
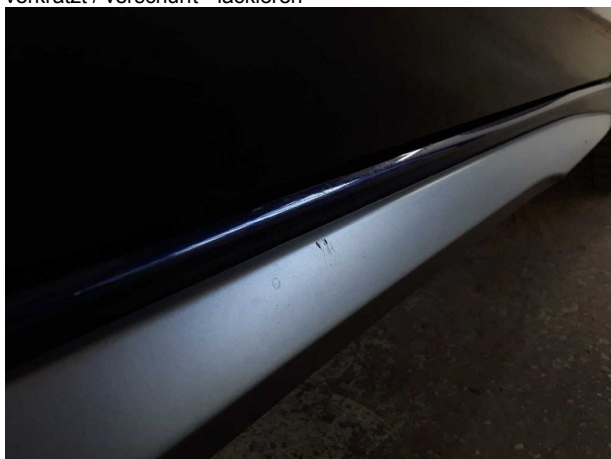
| Nr. | Bauteilgruppe | Beschreibung |
|---|---|---|
| 9 | Schweller rechts | Verkleidung (Steinschläge) - verkratzt / verschürft - lackieren |

**Beschädigung #9:** Schweller rechts: Verkleidung (Steinschläge) - verkratzt / verschürft - lackieren

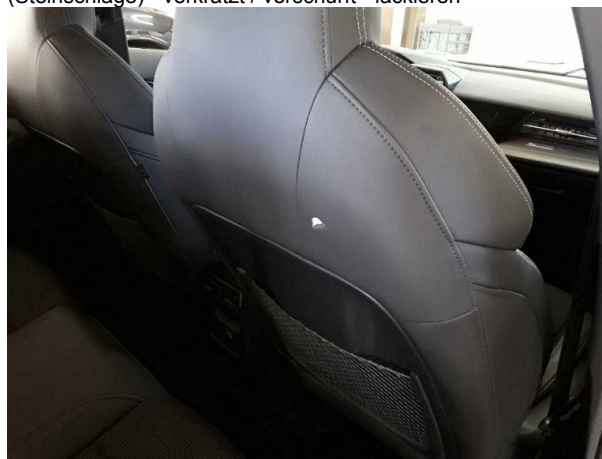
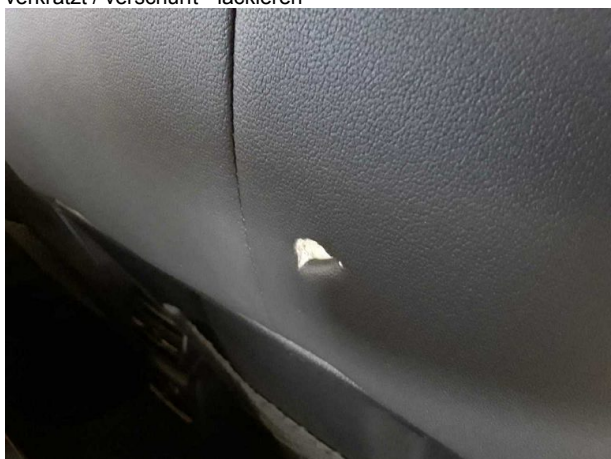
| Nr. | Bauteilgruppe | Beschreibung |
|---|---|---|
| 10 | Sitz vorn | Sitzbezug rechts - beschädigt - erneuern |

**Beschädigung #10:** Sitz vorn: Sitzbezug rechts - beschädigt - erneuern

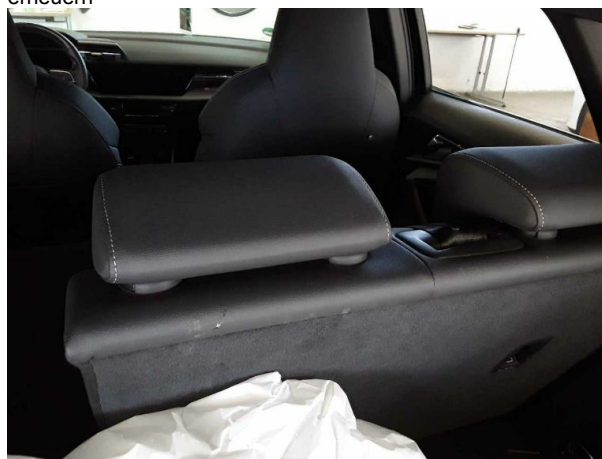
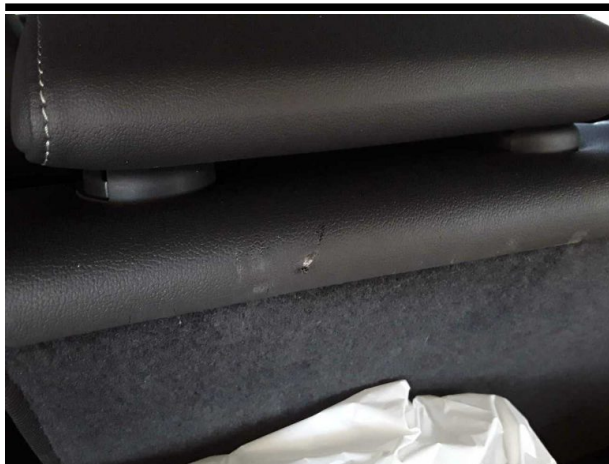
| Nr. | Bauteilgruppe | Beschreibung |
|---|---|---|
| 11 | Sitz hinten | Sitzbezug - beschädigt - erneuern |

**Beschädigung #11:** Sitz hinten: Sitzbezug - beschädigt - erneuern

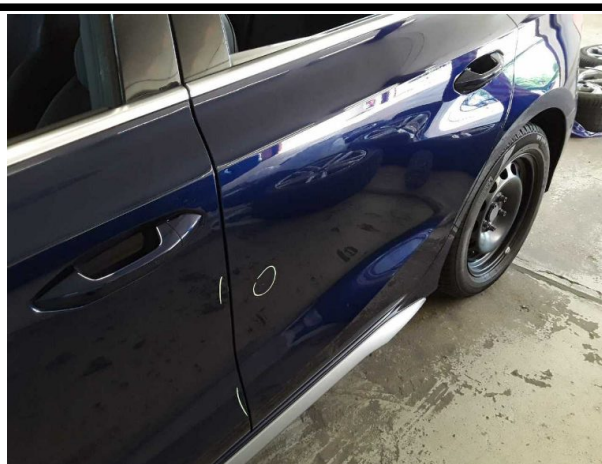
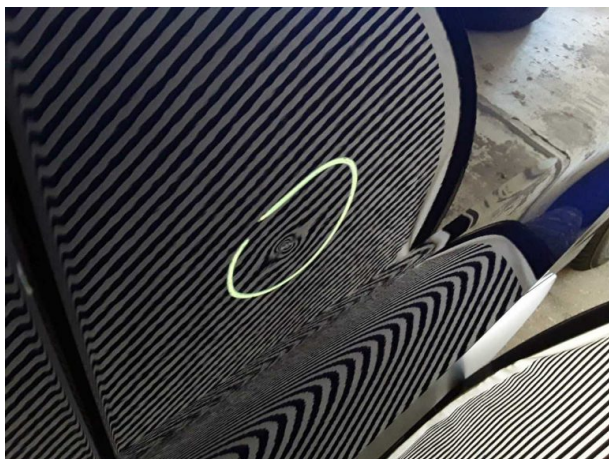
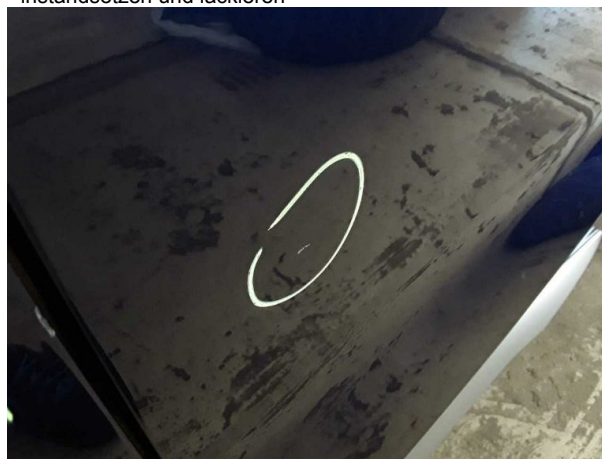
| Nr. | Bauteilgruppe | Beschreibung |
|---|---|---|
| 12 | Tür hinten links | Tür - Delle / Lackschaden - instandsetzen und lackieren |

**Beschädigung #12:** Tür hinten links: Tür - Delle / Lackschad...  
- instandsetzen und lackieren

**Beschädigung #12:** Tür hinten links: Tür - Delle / Lackschaden -  
instandsetzen und lackieren

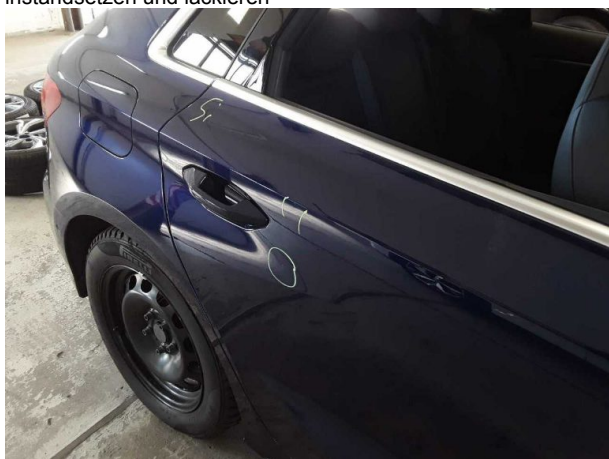
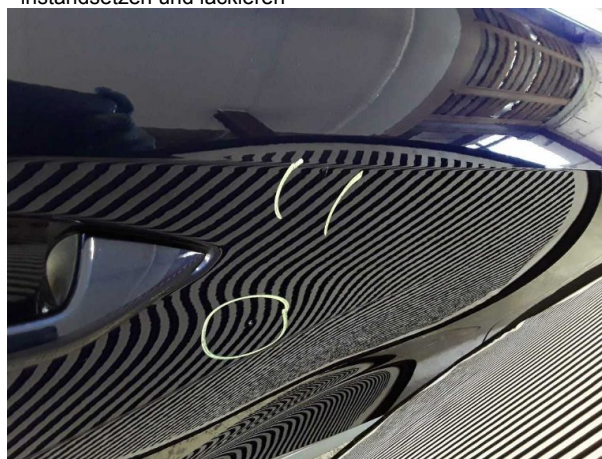
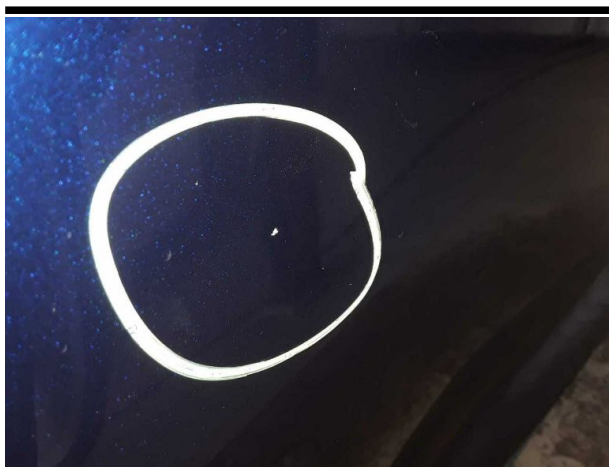
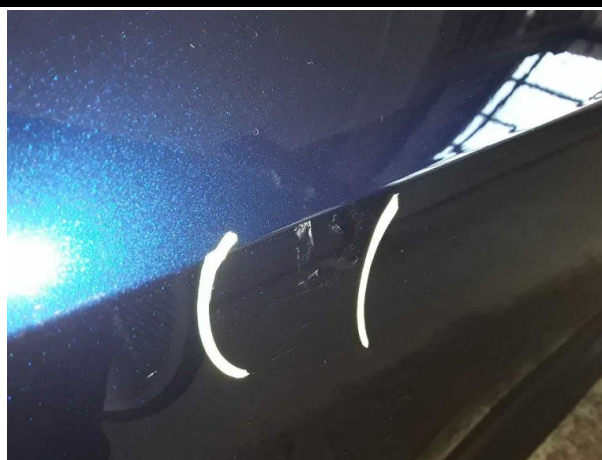
| Nr. | Bauteilgruppe | Beschreibung |
|---|---|---|
| 13 | Tür hinten rechts | Tür - Delle / Lackschaden - instandsetzen und lackieren |

**Beschädigung #13:** Tür hinten rechts: Tür - Delle / Lackschaden -  
instandsetzen und lackieren

**Beschädigung #13:** Tür hinten rechts: Tür - Delle /  
Lackschaden - instandsetzen und lackieren

**Beschädigung #13:** Tür hinten rechts: Tür - Delle / Lackschaden - instandsetzen und lackieren

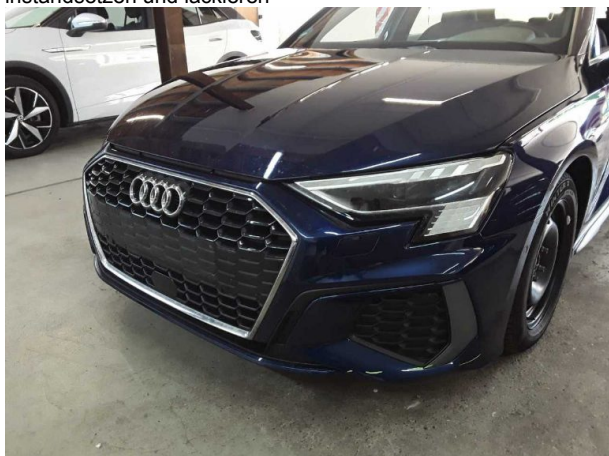
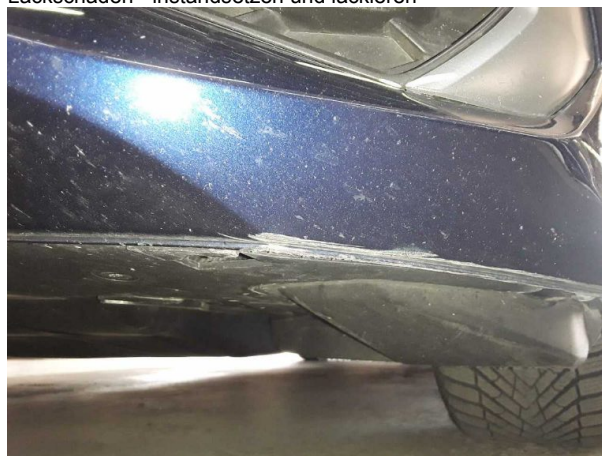
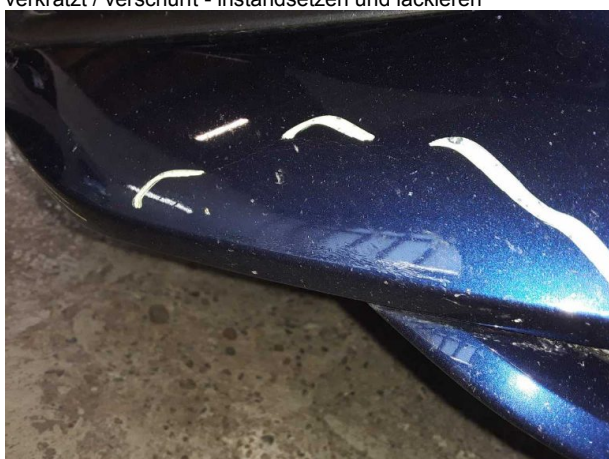
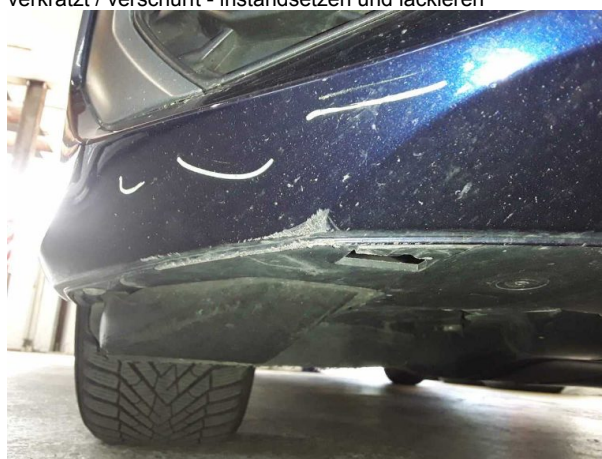
| Nr. | Bauteilgruppe | Beschreibung |
|---|---|---|
| 14 | Stoßfänger vorn | Stoßfänger vorn - verkratzt / verschürft - instandsetzen und lackieren |

**Beschädigung #14:** Stossfänger vorn: Stossfänger vorn - verkratzt / verschürft - instandsetzen und lackieren
