**VR3KAHPYXSS069865**

## Zustandsbericht

Besichtigungsdatum: 20.05.2026  
**Protokollnummer: 45573229**  
Erstellt durch: Paula Kube  
Besichtigt durch: Frau Sitte

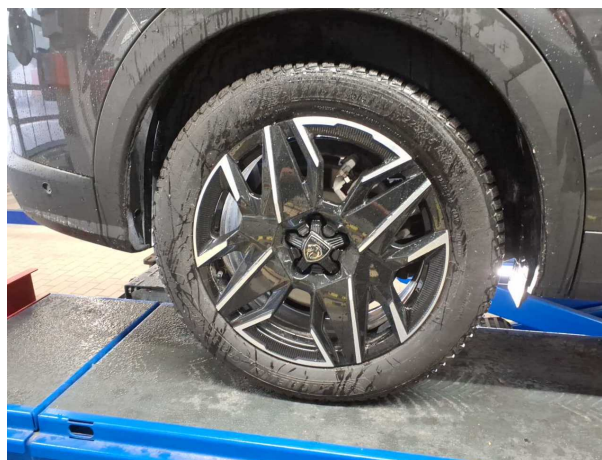
**Abbildung 6: Montierte Bereifung**

| Achse | Reifengröße | Hersteller | Reifentyp | Profiltiefe | Verktgl. | Zul. |
|---|---|---|---|---|---|---|
| 1 | 225/55 R19 103V | Michelin | Ganzjahresreifen | 5mm - 5mm | i.O. | i.O. |
| 2 | 225/55 R19 103V | Michelin | Ganzjahresreifen | 5mm - 5mm | i.O. | i.O. |

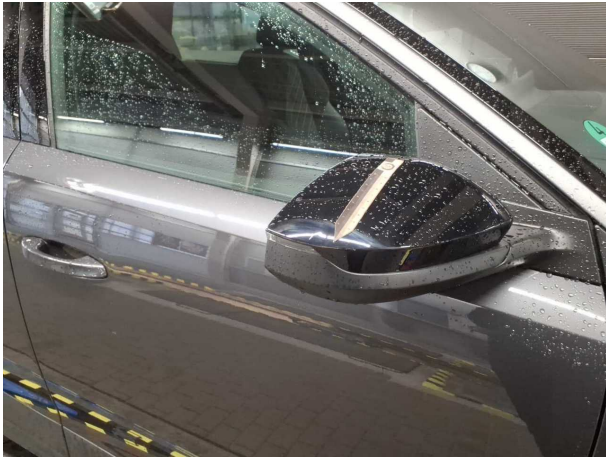
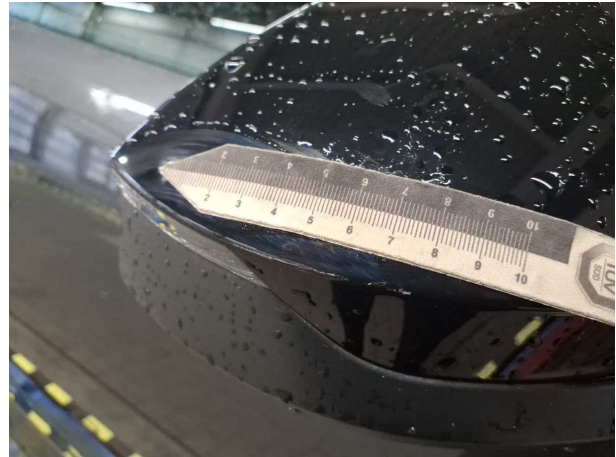
| Nr. | Bauteilgruppe | Beschreibung |
|---|---|---|
| 1 | Außenspiegel rechts | Abdeckkappe - verkratzt / verschürft - Smart Repair |

**Beschädigung #1:** Außenspiegel rechts: Abdeckkappe - verkratzt / verschürft - Smart Repair

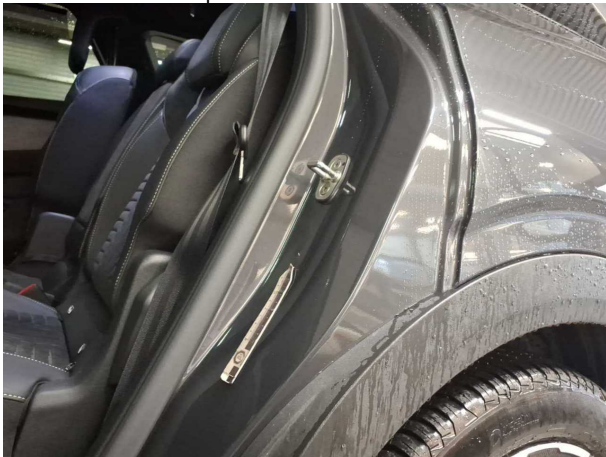
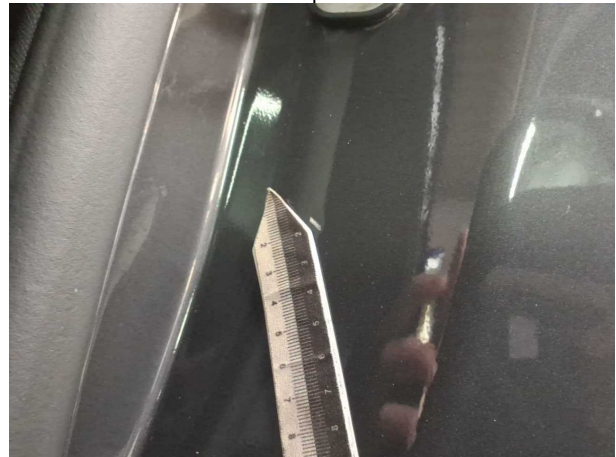
| Nr. | Bauteilgruppe | Beschreibung |
|---|---|---|
| 2 | Seitenwand links | Kniestück - verkratzt / verschürft - Smart Repair |

**Beschädigung #2:** Seitenwand links: Kniestück - verkratzt / verschürft - Smart Repair
