# Zustandsbericht/Minderwertgutachten-Leasing

Erstzulassung	03.05.2022	Letzte Zulassung	03.05.2022
Fahrzeugart	Personenkraftwagen	Hersteller	Volvo
Typ / Verkaufsbez.	XC60 (03.2017->) / XC 60 B5 (Benzin) 2WD Inscription (EURO 6d)	Aufbauart	Geländewagen
Türen	5	Sitzplätze	5
Fahrzeug-Ident.-Nr.	YV1UZL1VDN1064639	HSN / TSN	9101 / BRC
DAT Europa-Code®	019100750520007	DAT Marktindex	DE00E 6275
Km-Stand abgelesen	44717	Nächste HU §29 StVZO	04 / 2027
Energiequelle / Kraftstoff	Hybr.Benzin/E	Zylinderanzahl	4 / Reihenmotor
Leistung (kW)	184	Hubraum (ccm)	1969
Schadstoffklasse:	EURO6;WLTP;AP;PI/CI; M, N1 I	Antriebsart	Frontantrieb
Getriebe / Gänge	Automatik / 8	Felgen	Leichtmetall
Farbe	ONYX BLACK / Metallic / 71700	Polster / Farbe	Leder / Schwarz

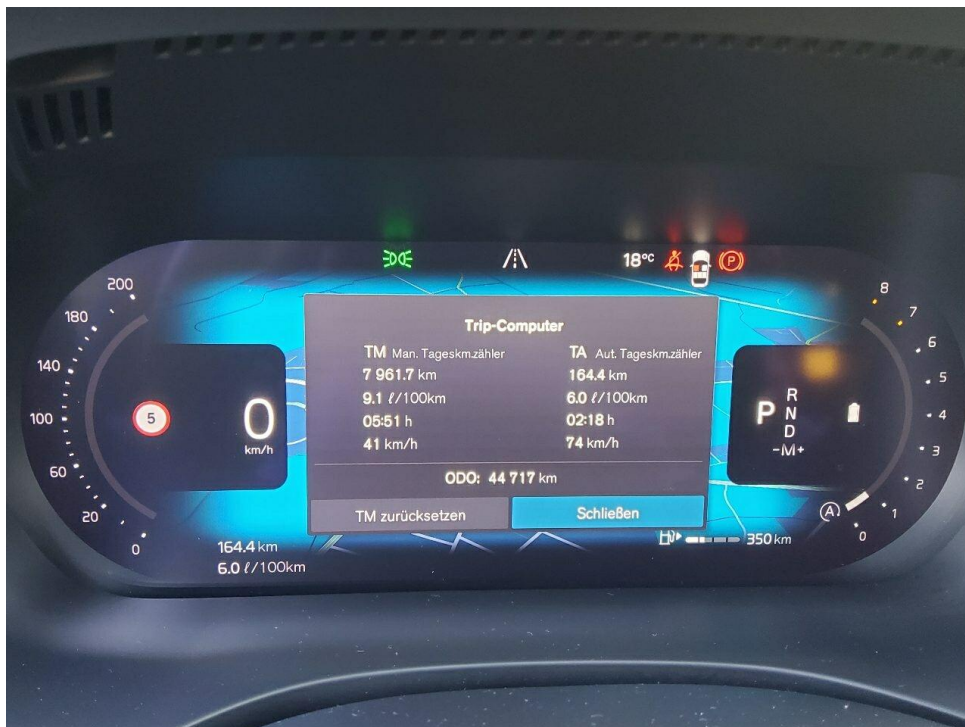
Bild 6 : Kombiinstrument (betriebsbereit) mit Km-Stand

Es wird unterstellt, dass die Gesamtleistung dem abgelesenen Km-Stand entspricht.

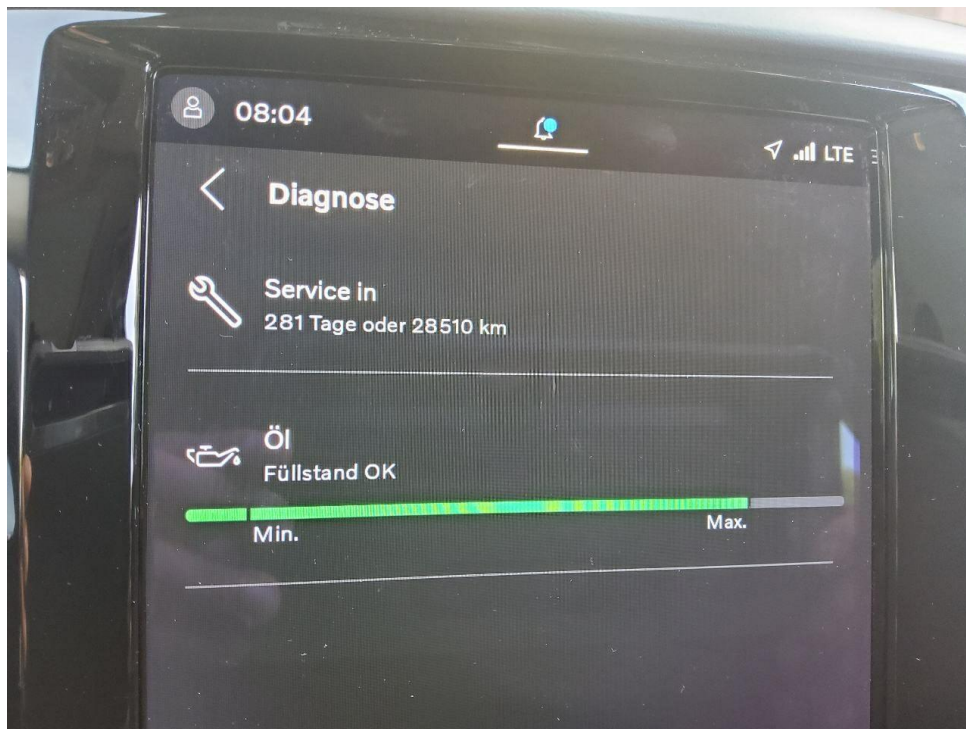
Bild 7 : Serviceintervallanzeige

Wartungsnachweis: vollständig  
letzte Wartung: am 18.03.2026 bei Kilometerstand 43.227  
bis Wartung verbleiben: 28.510 km (zum Besichtigungszeitpunkt)

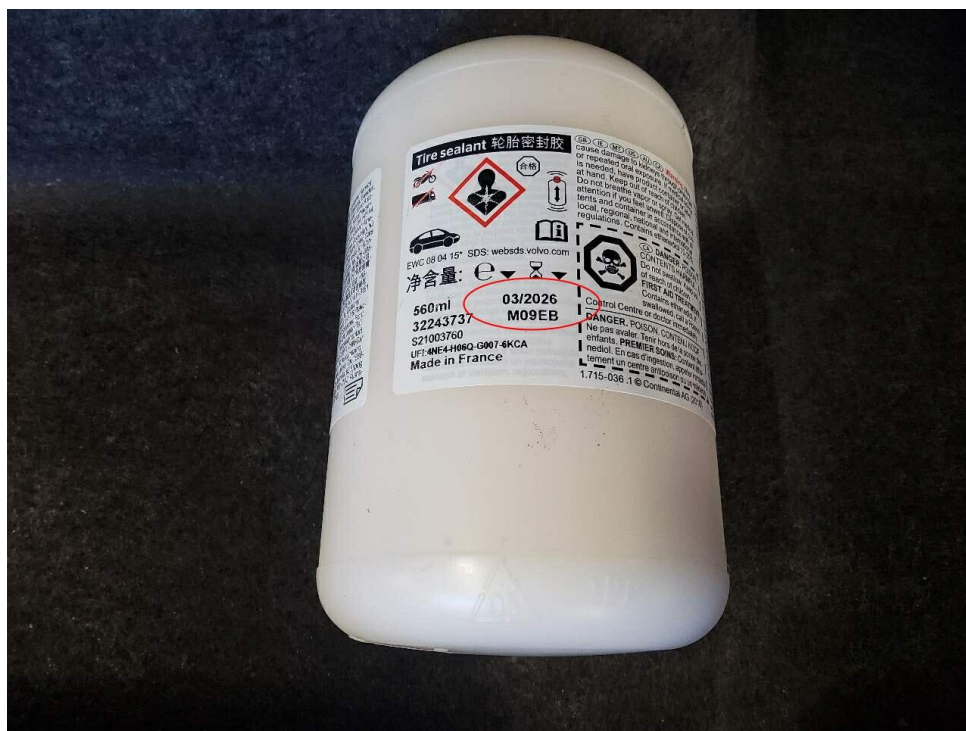
Bild 15 : Füllflasche Pannenset abgelaufen (03/2026)

1. Füllflasche Pannenset abgelaufen  
(03/2026), erneuern (Bild 15)
