LVV Nr 396861  
Hersteller Mercedes-Benz  
Model Vito  
Variante Pro 114 CDI  
Listenpreis 42.684,00  
VIN W1V44760314105179  
Erstzulassungsdatum 1.5.2022  
Kennzeichen BL E415

# Zustandsbericht / Minderwertgutachten

| Typ / Verkaufsbez. | Vito 114 CDI Lang HA Aut. PRO | Aufbauart | Van |

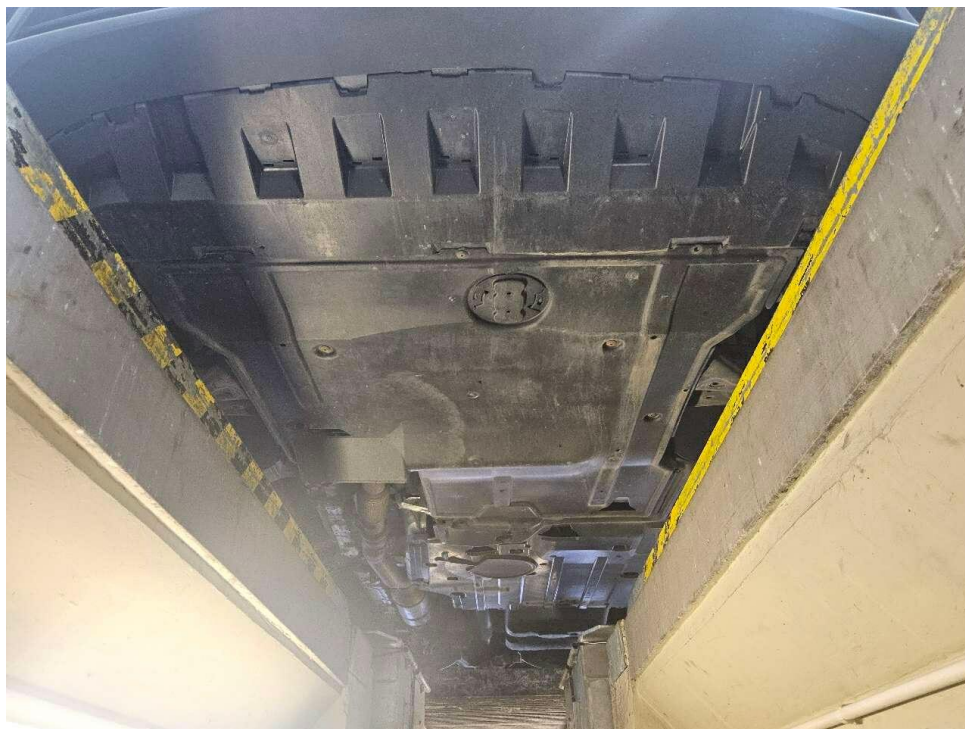
Bild 5 : Fahrzeugunterseite

Die vorgefundenen Besichtigungsbedingungen waren ausreichend. Das Fahrzeug / Objekt wurde auf einer Grube von unten besichtigt. Bei der Besichtigung wurde eine Fahrprobe in Verbindung mit einem kurzen Probelauf des Motors durchgeführt.

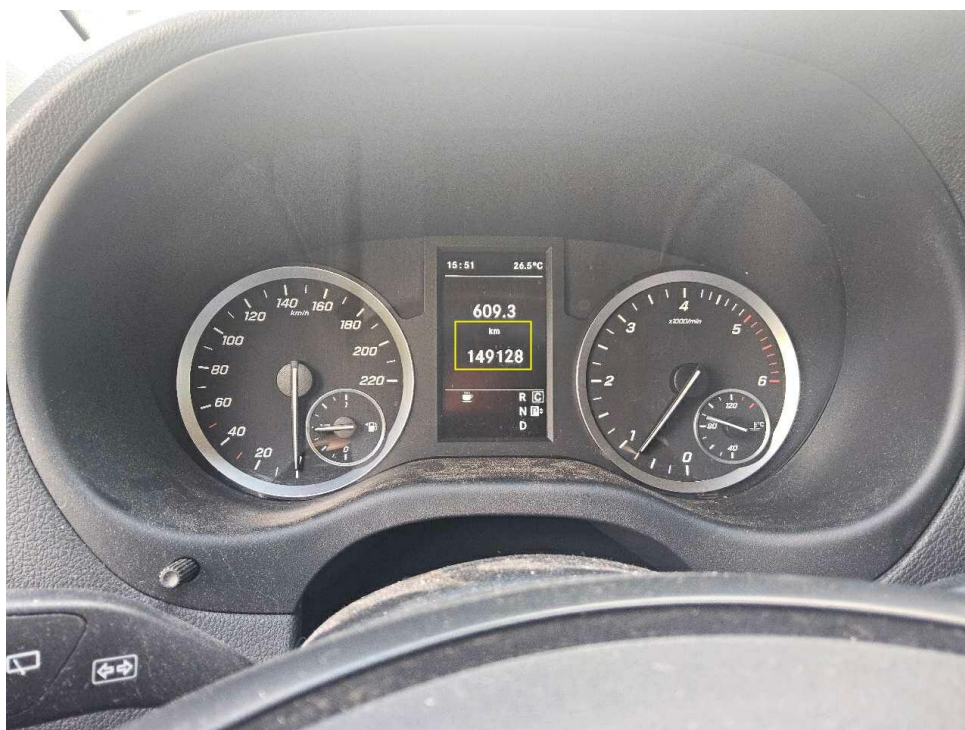
Bild 6 : Kombiinstrument (betriebsbereit) mit Km-Stand

| Schlüssel-Nr. | 20388148 | Km-Stand abgelesen | 149128 |

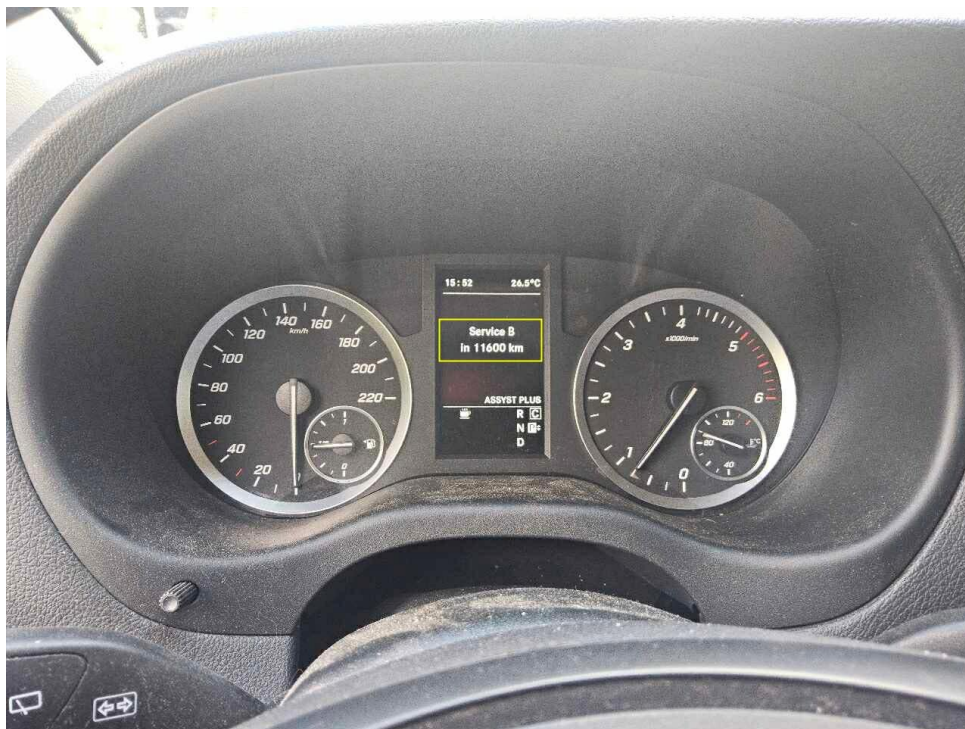
Bild 7 : Serviceintervallanzeige

Wartungsnachweis: digital  
letzte Wartung: am 20.11.2025 bei Kilometerstand 120.736  
bis Wartung verbleiben: 11.600 km (zum Besichtigungszeitpunkt)

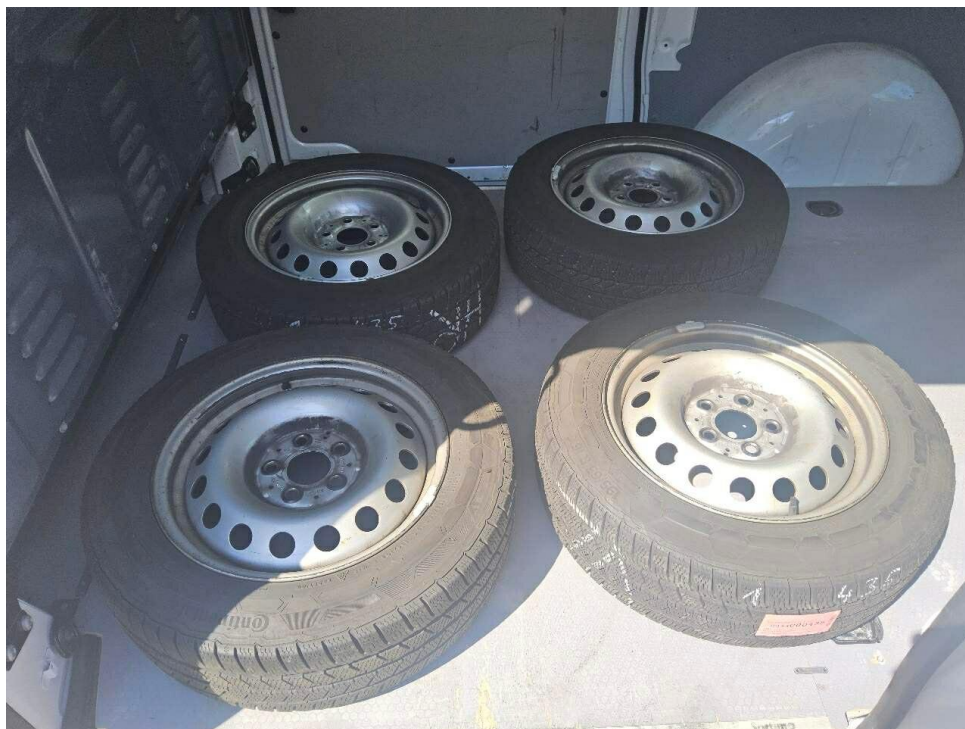
Bild 13 : 2. Radsatz

| Reifenbezeichnung | Hersteller/Typ | Art | Profiltiefe |
|---|---|---|---|
| 195 / 65 R 16<br>104/102 T | Continental / Van Contact Winter | W /O | 8 mm |
| 195 / 65 R 16<br>104/102 T | Goodyear / Ultra Grip Cargo | W /O | 7 mm |

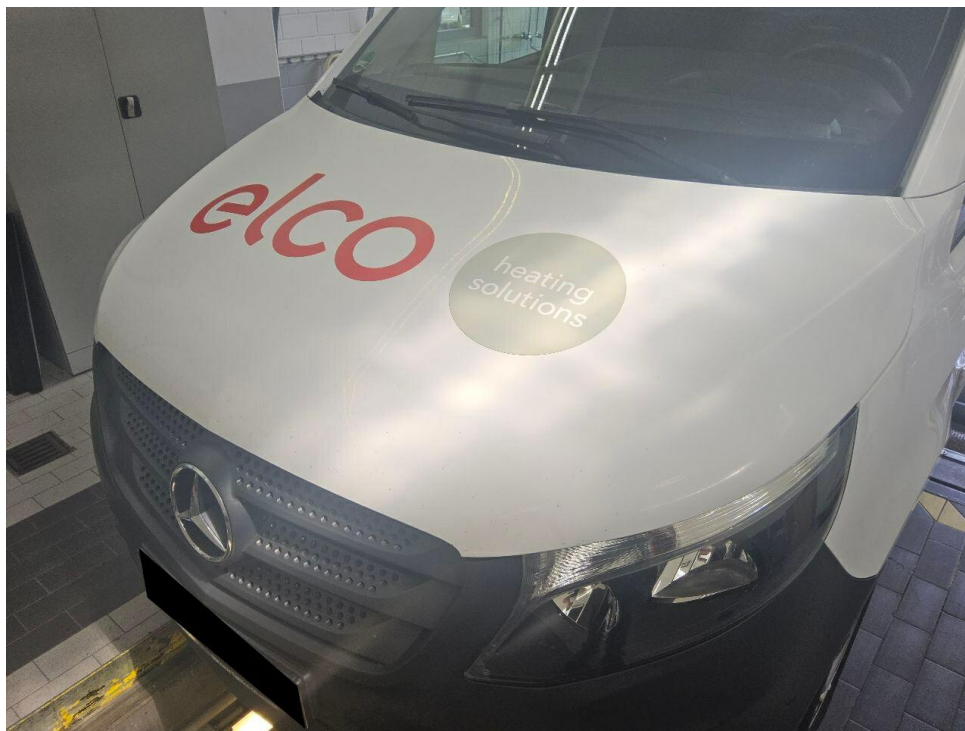
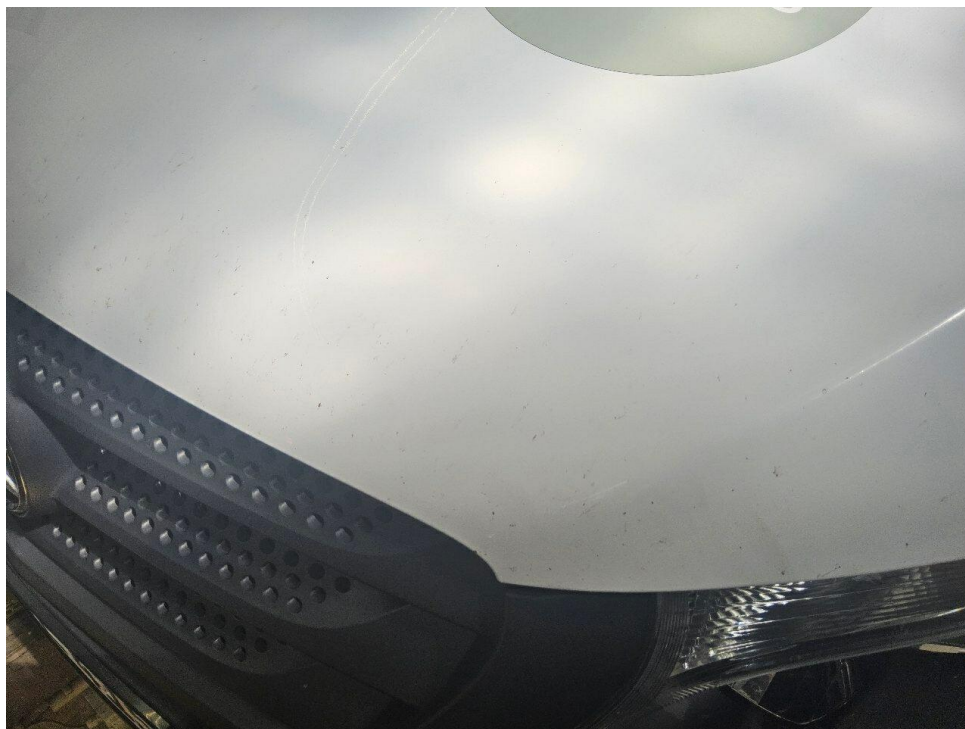
Bild 14 : Motorhaube, Steinschlag

Bild 15 : Motorhaube, Steinschlag

Folgende Schäden sind in Anbetracht des Alters, der Laufleistung und dem Einsatzzweck als Gebrauchsspur einzustufen.

Motorhaube, Steinschlag, (Bild 14, 15)  
Stoßfänger hinten, zerkratzt, (Bild 19, 20)

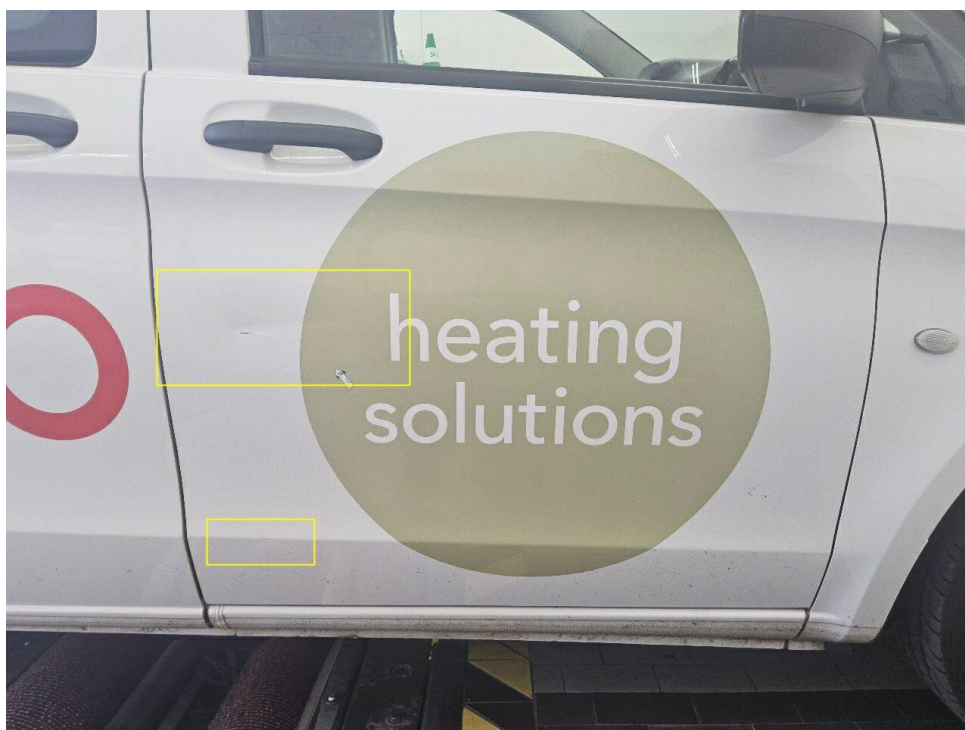
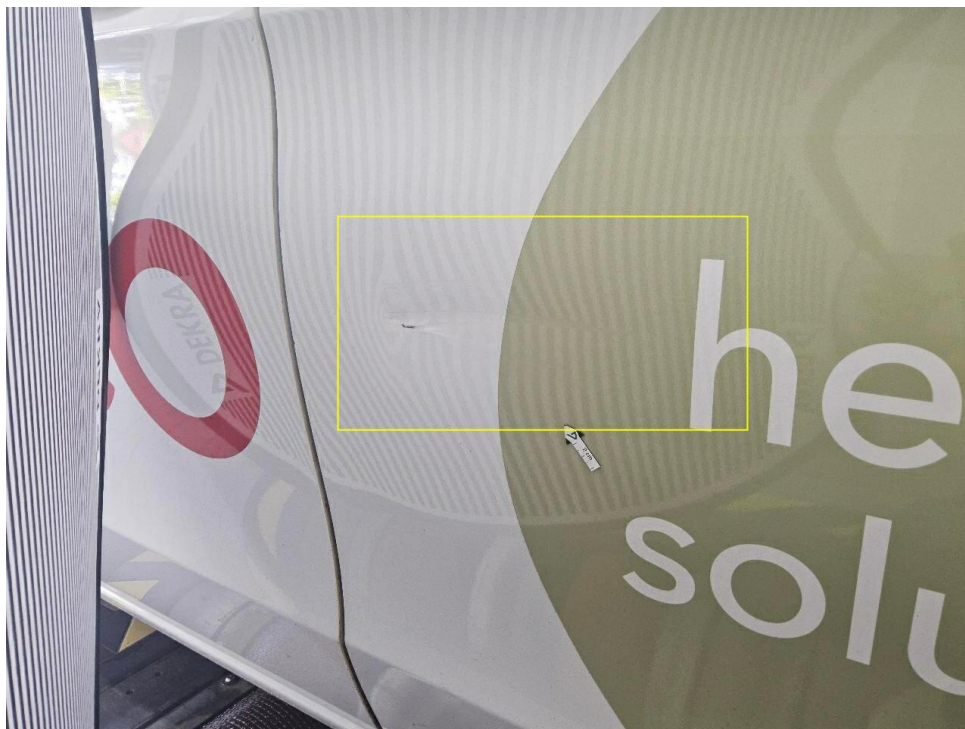
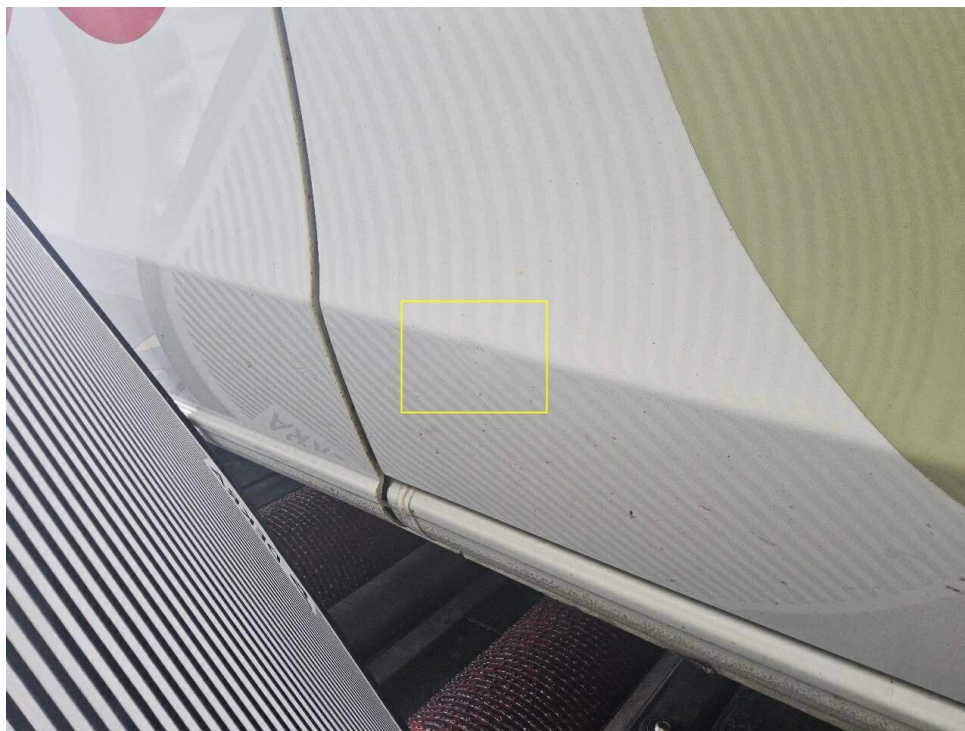
Bild 16 : Tür vorne rechts, eingedellt

Bild 17 : Tür vorne rechts, eingedellt

Bild 18 : Tür vorne rechts, eingedellt

1. Schiebetür rechts Verkleidung, gerissen, erneuern (Bild 21, 22)
2. Werbefolie, entfernen,
3. HU, fällig, erneuern
4. Tür vorne rechts, eingedellt, instandsetzen (Bild 16, 17, 18)

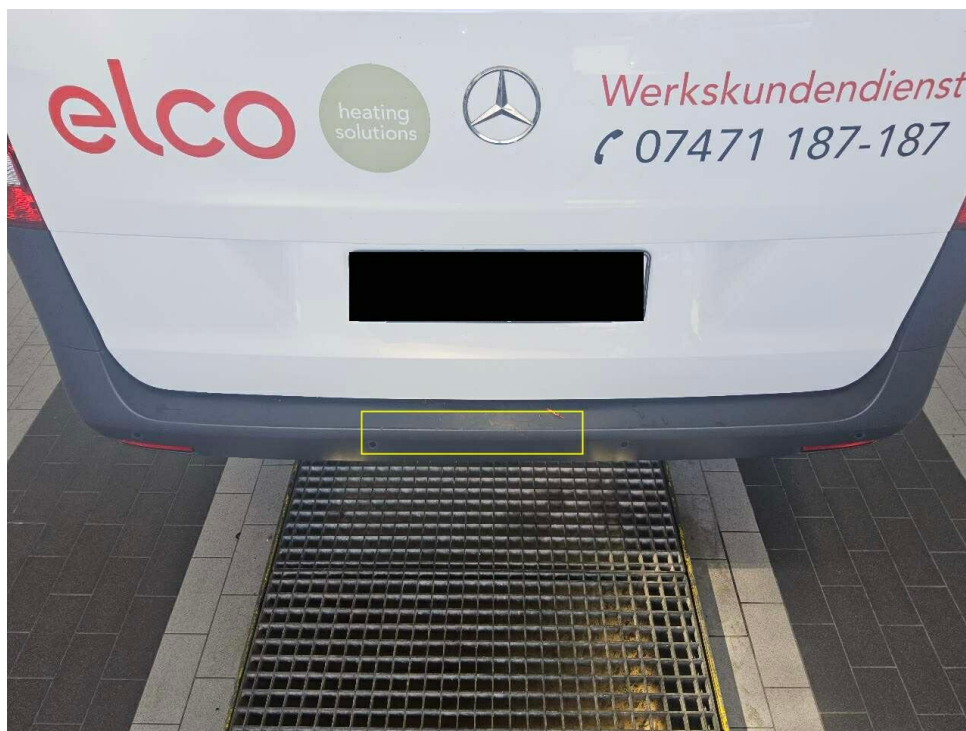
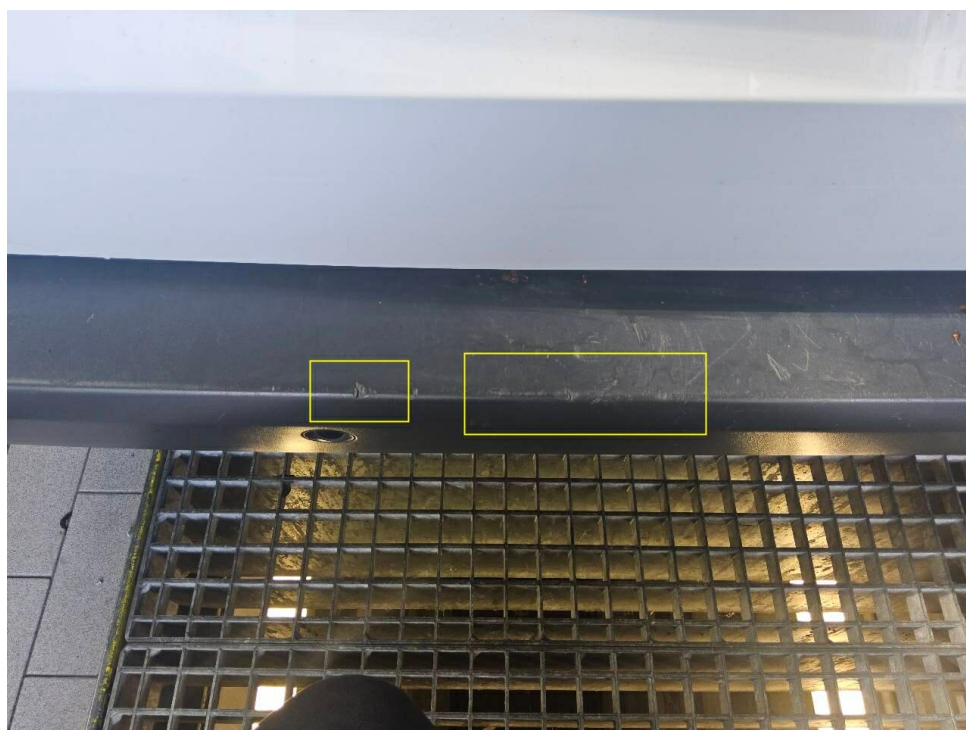
Bild 19 : Stoßfänger hinten, zerkratzt

Bild 20 : Stoßfänger hinten, zerkratzt

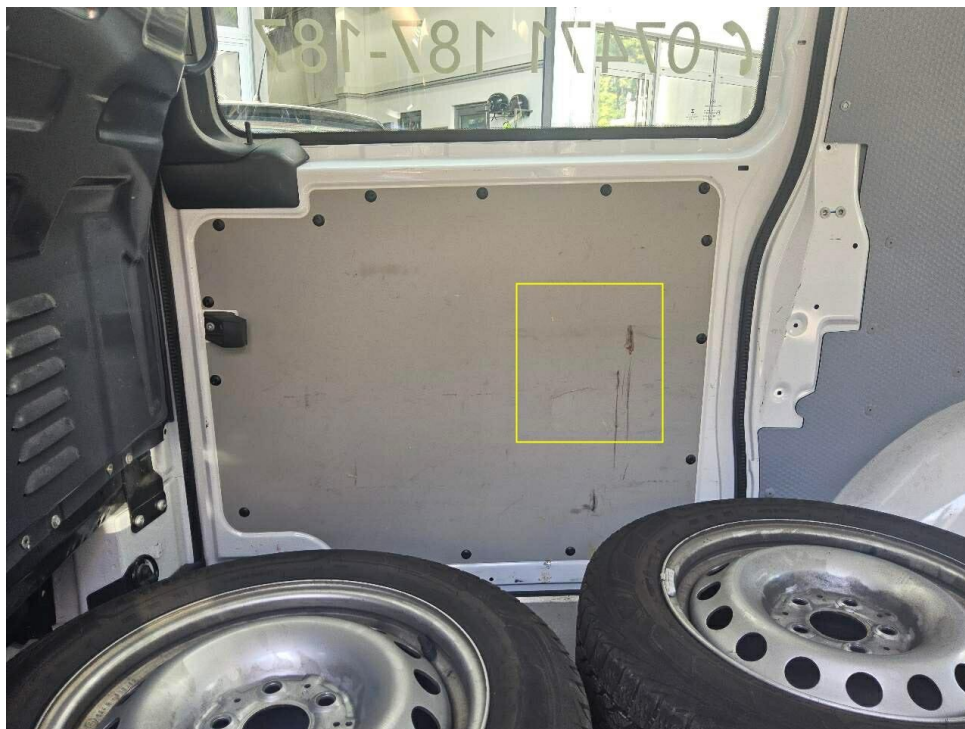
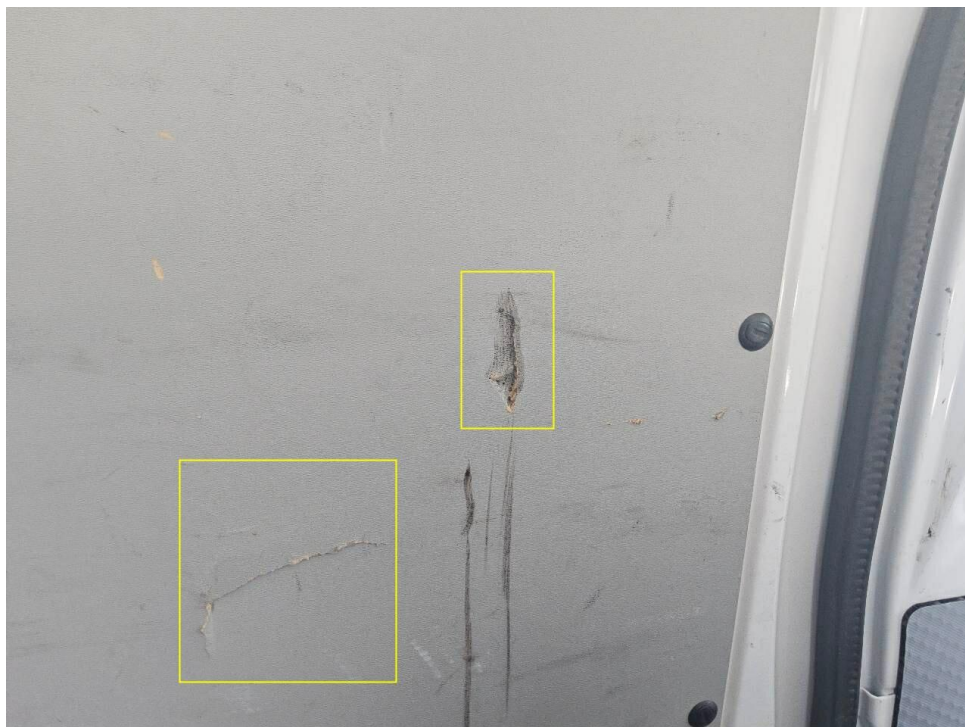
Bild 21 : Schiebetür rechts Verkleidung, gerissen

Bild 22 : Schiebetür rechts Verkleidung, gerissen
