BMW

X2 18D M SPORT SDRIVE

VIN: WBAYK510905W98794

Détails de l'inspection

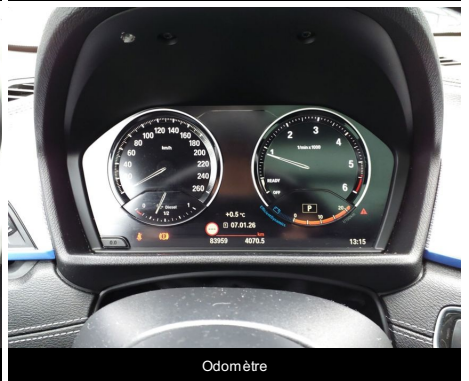
Odomètre

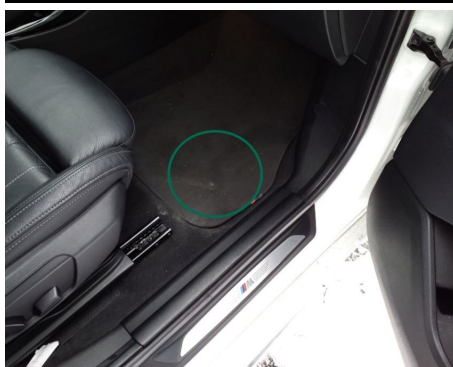
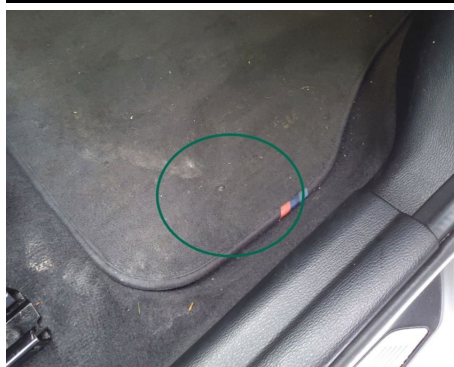
| # | Élément | Dommage | Correction |
|---|---|---|---|
| 001 | Sur tapis / Avant | Brûlé | Smart repair |

Sur tapis / Avant / Brûlé

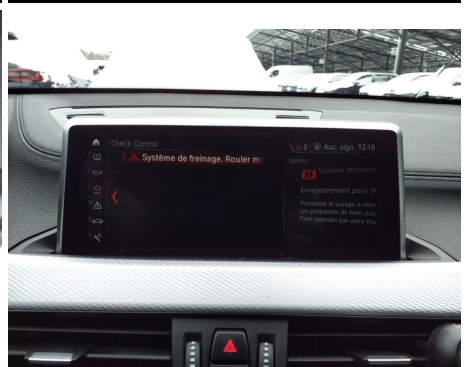
| # | Élément | Dommage | Correction |
|---|---|---|---|
| 002 | Voyant système de freins | Défectueux | Contrôle |

Voyant système de freins / Défectueux

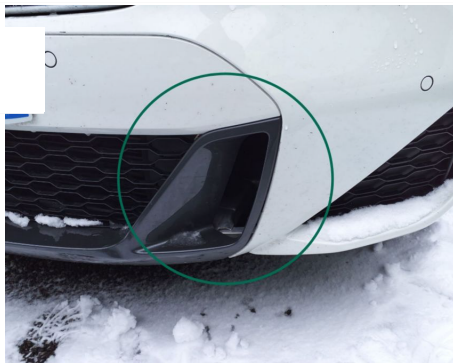
Grille de pare-chocs / Avant

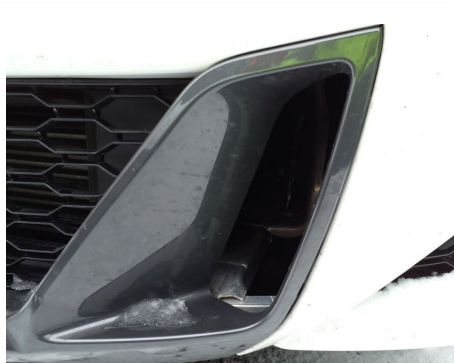
| 006 | Grille de pare-chocs / Avant Gauche | Manquant | Echange |

Grille de pare-chocs / Avant Gauche / Manquant

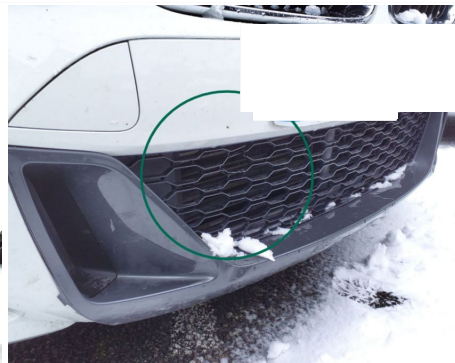
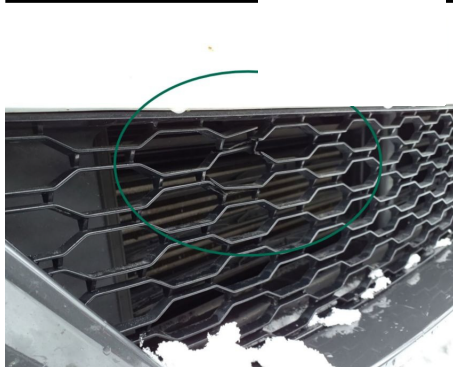
| 007 | Grille de pare-chocs / Avant | Cassé | Echange |

Grille de pare-chocs / Avant / Cassé

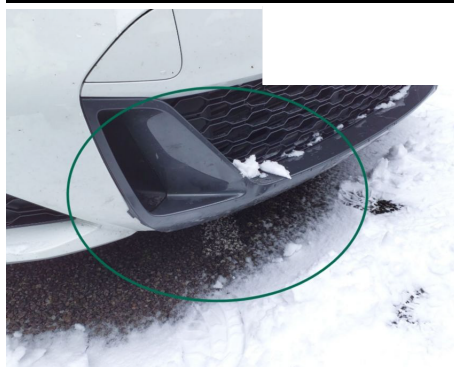
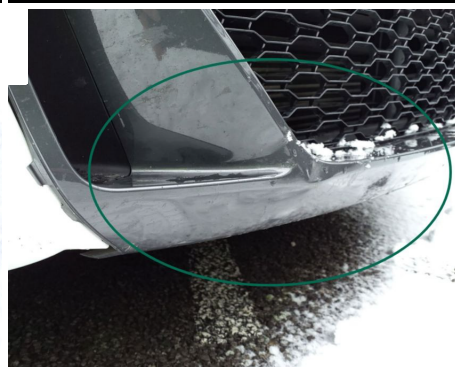
| 008 | Spoiler / Avant | Cassé | Echange |

Spoiler / Avant / Cassé

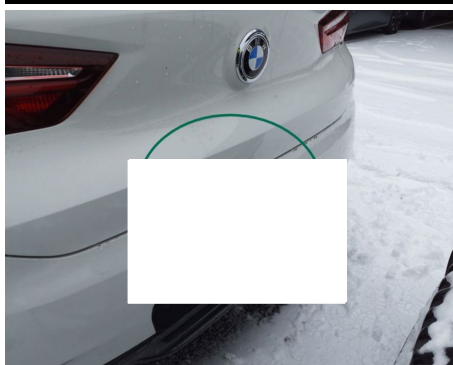
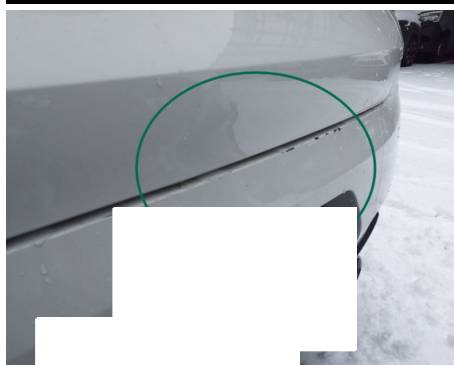
| 011 | Pare-chocs / Arrière | Rayure | Peinture |

Pare-chocs / Arrière / Rayure

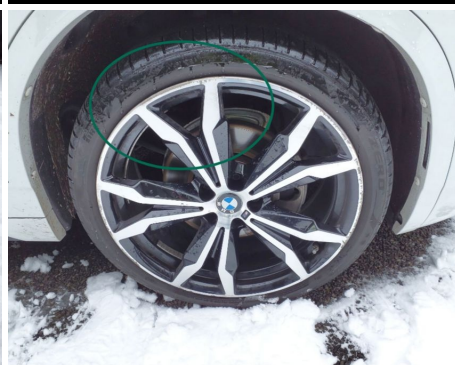
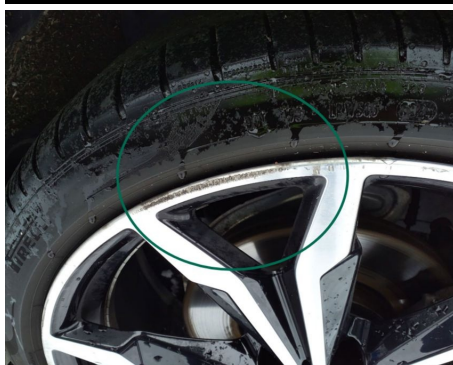
| 013 | Jante / Avant Droit<br>Diamètre Jante/Pneu : 20 " / Surface : Poli | Rayure | Smart repair |

Jante / Avant Droit / Rayure

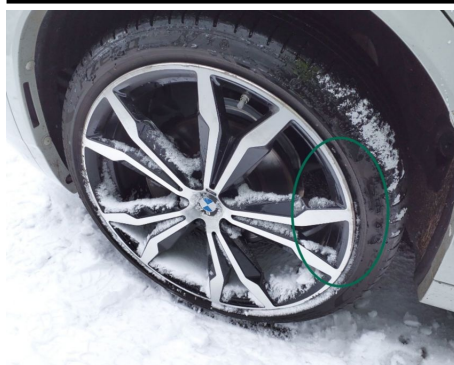
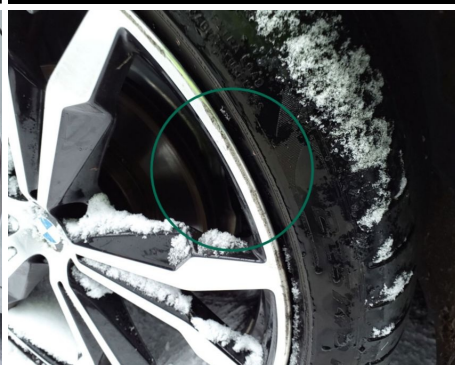
| 014 | Jante / Avant Gauche<br>Diamètre Jante/Pneu : 20 " / Surface : Poli | Rayure | Smart repair |

Jante / Avant Gauche / Rayure

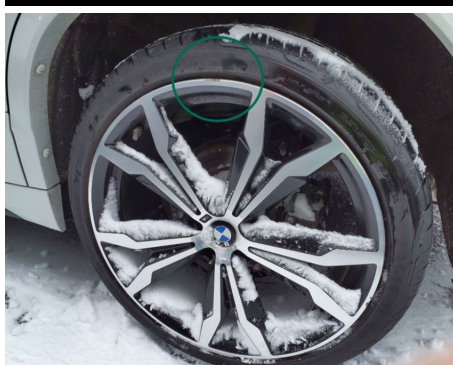
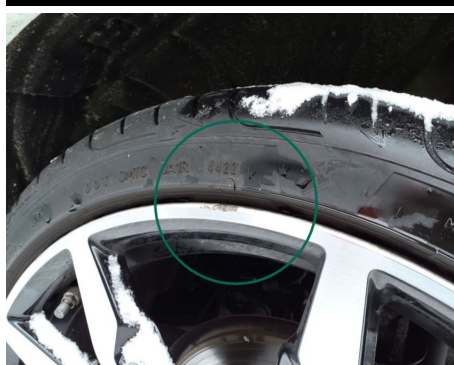
| 015 | <b>Pneu / Arrière Gauche</b><br>Technologie anti-crevaison : Run Flat / Diamètre Jante/Pneu : 20 " | Déchiré | Echange |

Pneu / Arrière Gauche / Déchiré

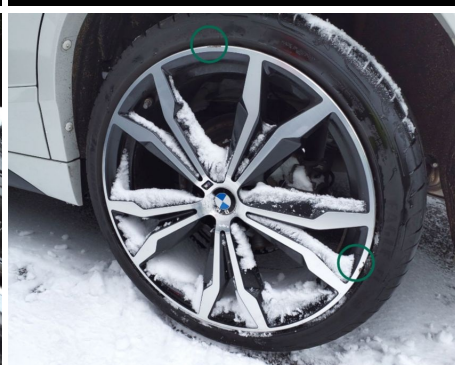
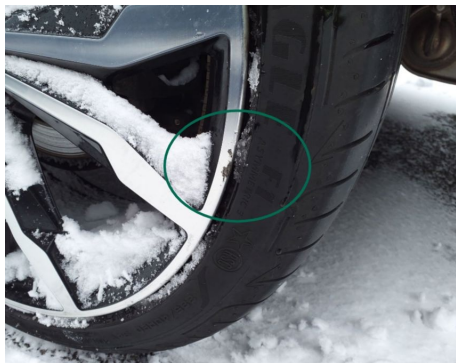
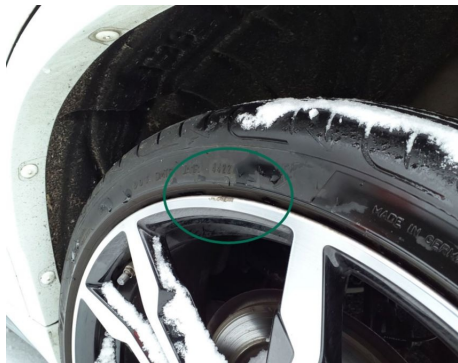
| 017 | <b>Jante / Arrière Gauche</b><br>Diamètre Jante/Pneu : 20 " / Surface : Poli | Rayure | Smart repair |

Jante / Arrière Gauche / Rayure

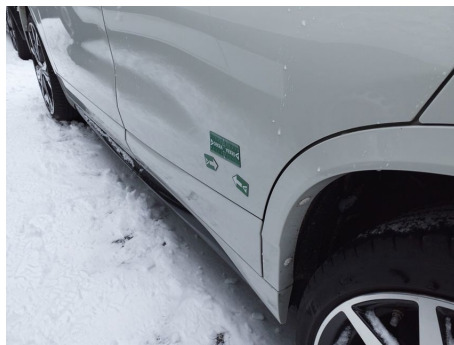
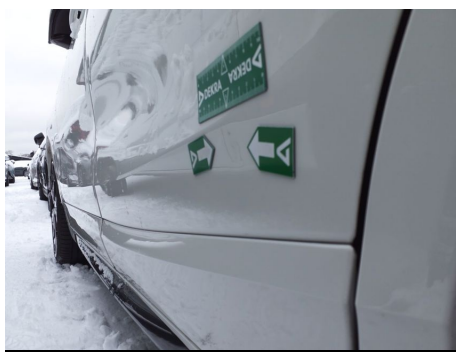
| 018 | <b>Porte / Arrière Gauche</b> | Enfoncement | Smart repair |

Porte / Arrière Gauche / Enfoncement

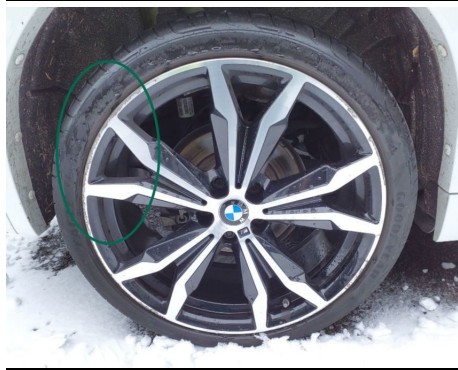
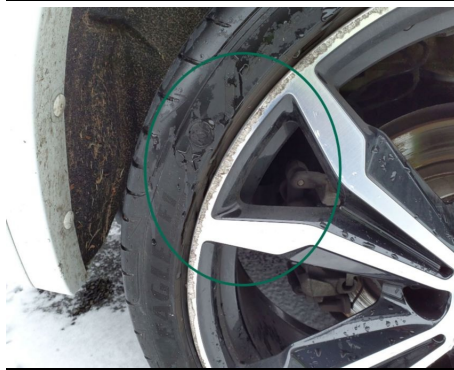
| 019 | <b>Jante / Arrière Droit</b><br>Diamètre Jante/Pneu : 20 " / Surface : Poli | Rayure | Smart repair |

Jante / Arrière Droit / Rayure
