Cupra

LEON 1.5 PHEV DSG 205CV 5P AUTOMÁTICO

VIN (NUMERO DE BASTIDOR): VSSZZZKL3SR090931

Localización de la Inspección Hertz San Boi	Fecha del encargo 17/06/2026	Fecha de peritación aprobada 18/06/2026
---	--	---

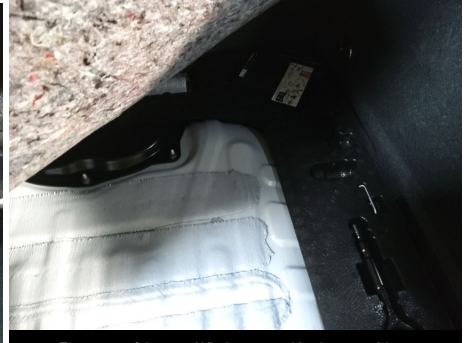
Elementos faltantes / Kit de reparación de neumáticos compresor

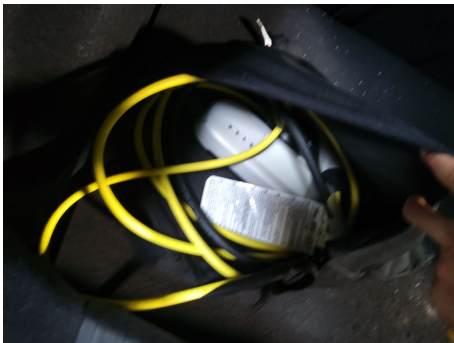
Cable de carga rápida / - / Faltante

#	Elemento	Defecto	Operación
001	Cable de carga rápida / -	Faltante	Sustitución
002	Paragolpes / Delantero	Ralladura	Pintar

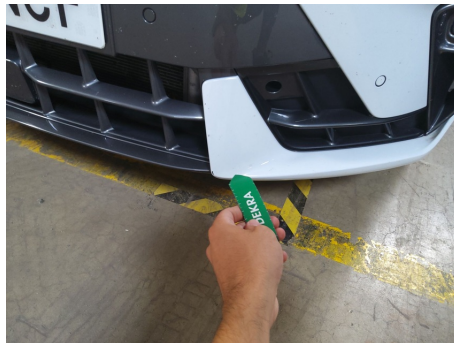
Paragolpes / Delantero / Ralladura

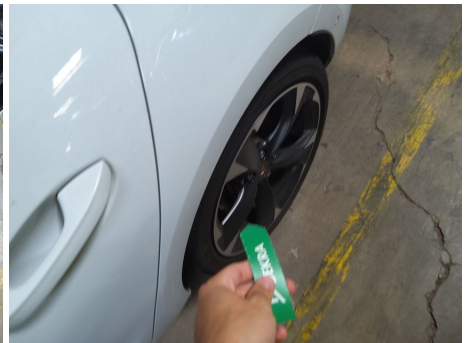
003 Llanta / Trasero Izquierdo
Diámetro de llanta / neumático : 18 "

Ralladura

Llanta / Trasero izquierdo / Ralladura

Smart repair

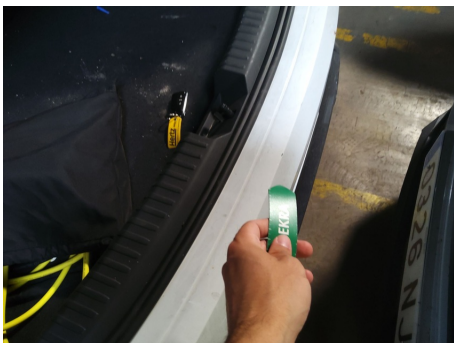
004 Paragolpes / Trasero

Ralladura

Paragolpes / Trasero / Ralladura

Pintar

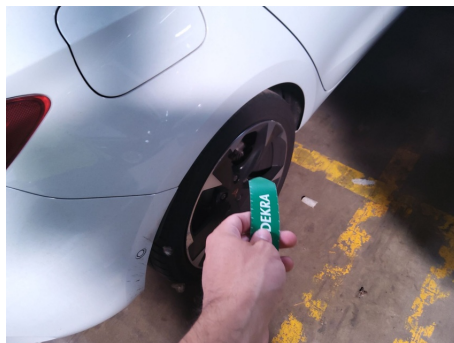
005 Llanta / Trasero Derecho
Diámetro de llanta / neumático : 18 "

Ralladura

Llanta / Trasero Derecho / Ralladura

Smart repair

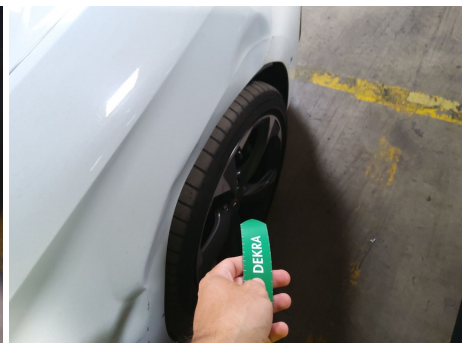
006 Llanta / Delantero Derecho
Diámetro de llanta / neumático : 18 "

Ralladura

Llanta / Delantero Derecho / Ralladura

Smart repair

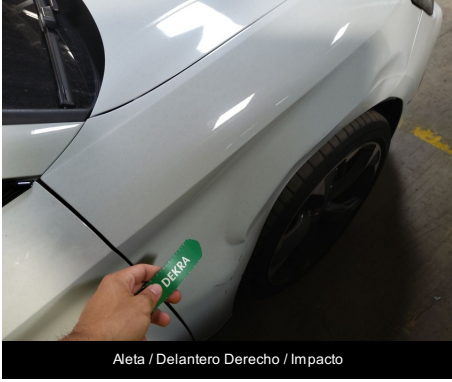
007 Aleta / Delantero Derecho

Impacto

Aleta / Delantero Derecho / Impacto

Sustitución
