## Zustandsbericht

| Berichtsnummer : | 0000000936192-DE926 | | |

#### Hyundai Tucson (NX)(12.2020->) Trend Plug-In Hybrid 4WD

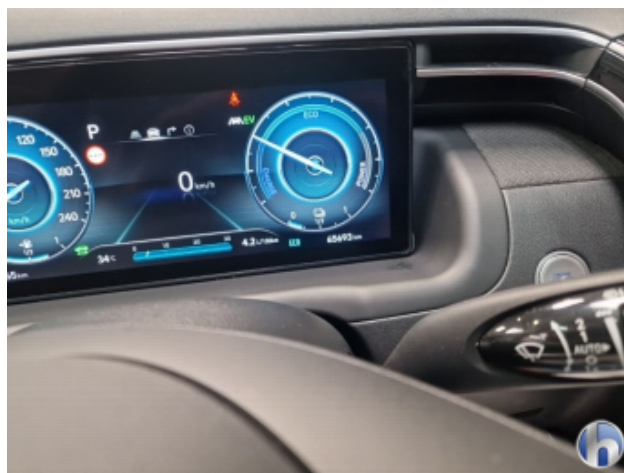
Kilometerstand

| Fahrzeug-Ident.-Nr.: | TMAJD812DNJ095424 | Laufleistung abgelesen: | 65693 km |

| <b>Laufleistung plausibel:</b> | <b>Ja</b><br>Ja |

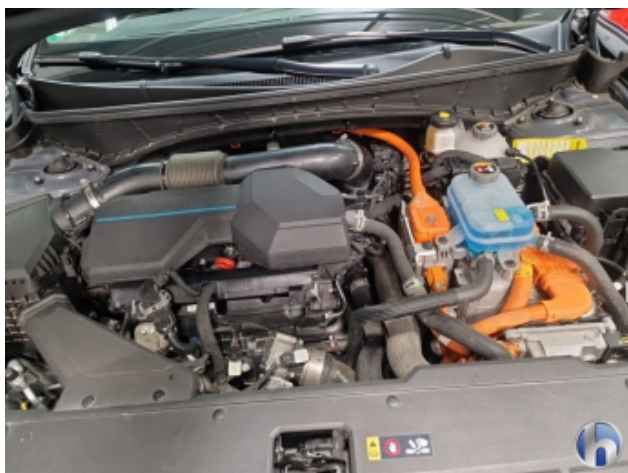
Motorraum

| <b>Motorlauf:</b> | Die Überprüfung des Motorlaufs war nur eingeschränkt möglich. Dabei wurden keine akustischen bzw. visuellen Auffälligkeiten festgestellt. |

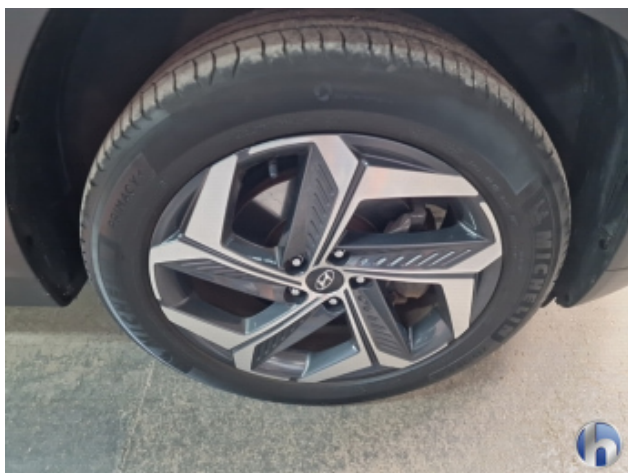
Bereifung

| Reifenart / Felgentyp: | Sommerreifen | Aluminium |
|---|---|---|
| 1. Achse - links / Zust. | Michelin | 235/50/R19/103V 5 mm |

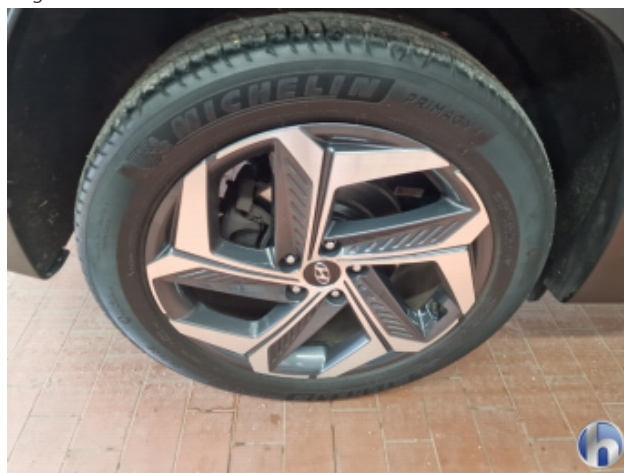
Bereifung

| Reifenart / Felgentyp: | Sommerreifen | Aluminium |
|---|---|---|
| 1. Achse - rechts / Zust. | Michelin | 235/50/R19/103V 5 mm |

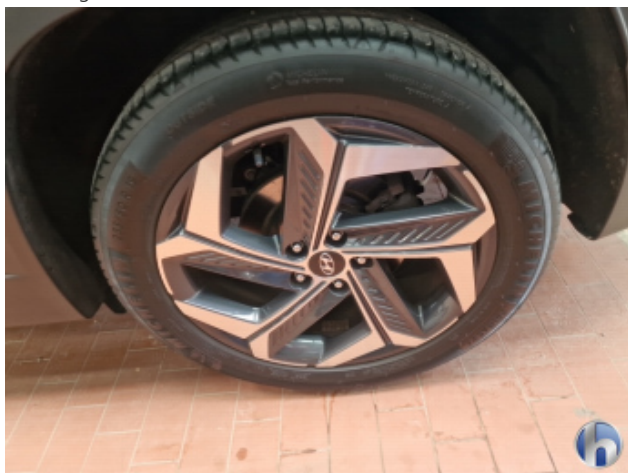
Bereifung

| Reifenart / Felgentyp: | Sommerreifen | Aluminium |
|---|---|---|
| 2. Achse - links / Zust. | Michelin | 235/50/R19/103V 5 mm |

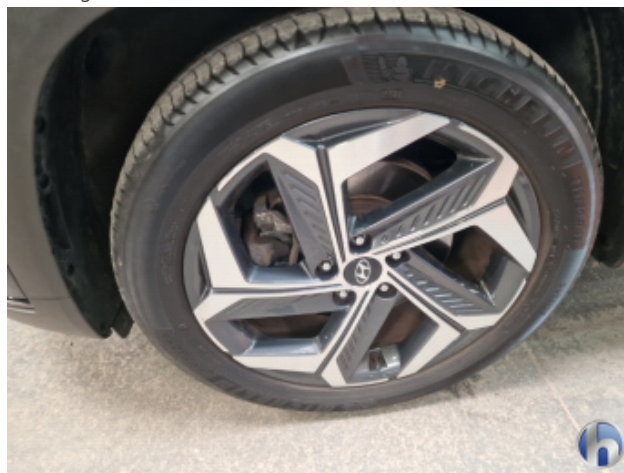
Bereifung

| Reifenart / Felgentyp: | Sommerreifen | Aluminium |
|---|---|---|
| 2. Achse - rechts / Zust. | Michelin | 235/50/R19/103V 5 mm |

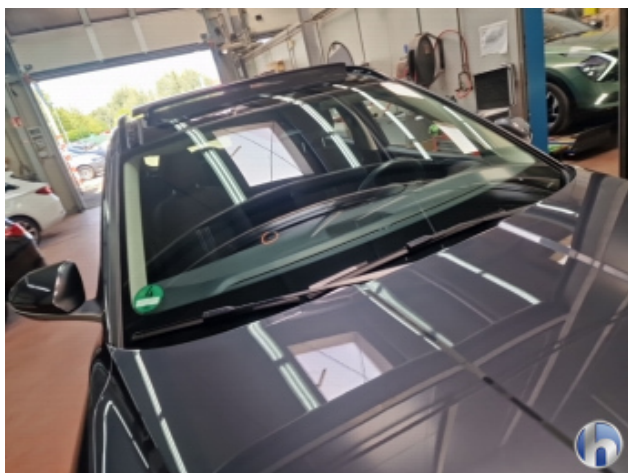
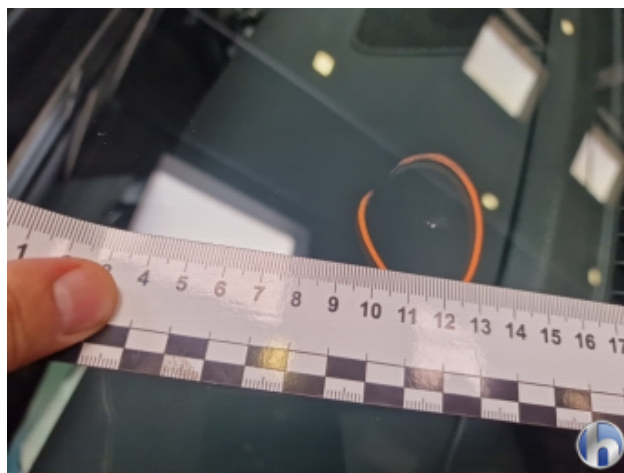
| 1. | Windschutzscheibe | Gebrauchsspuren | Ohne Reparatur |

1. Windschutzscheibe  
Gebrauchsspuren - Ohne Reparatur
