**Fahrzeugbeschreibung****Fahrzeug:** AUDI Q4 Sportback 50 e-tron quattro Sports Utility Vehicle 5-türig 0 ccm 299 PS / 220 KW Elektrisch Automatik

| Amtliches Kennzeichen: | F -JH 0138E | Fahrgestell-Nummer: | WAUZZZFZ5PP023795 |

wurden uns während der Vertragslaufzeit nachfolgende Beschädigungen angezeigt:

## Zustandsbericht / Minderwertgutachten

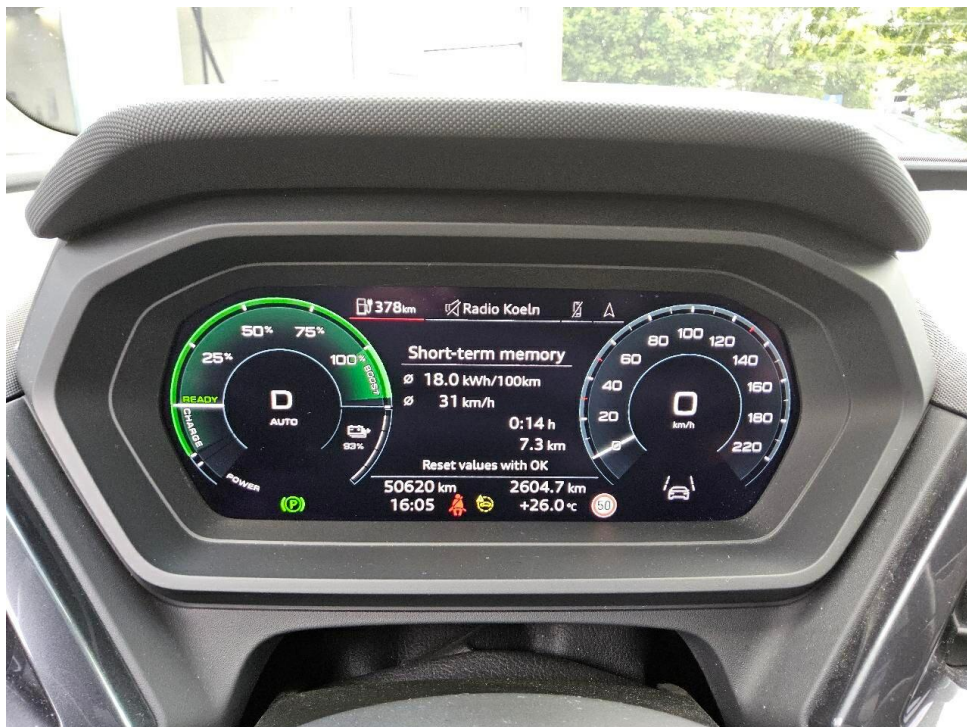
Bild 4 : Kombiinstrument (betriebsbereit) mit Km-Stand

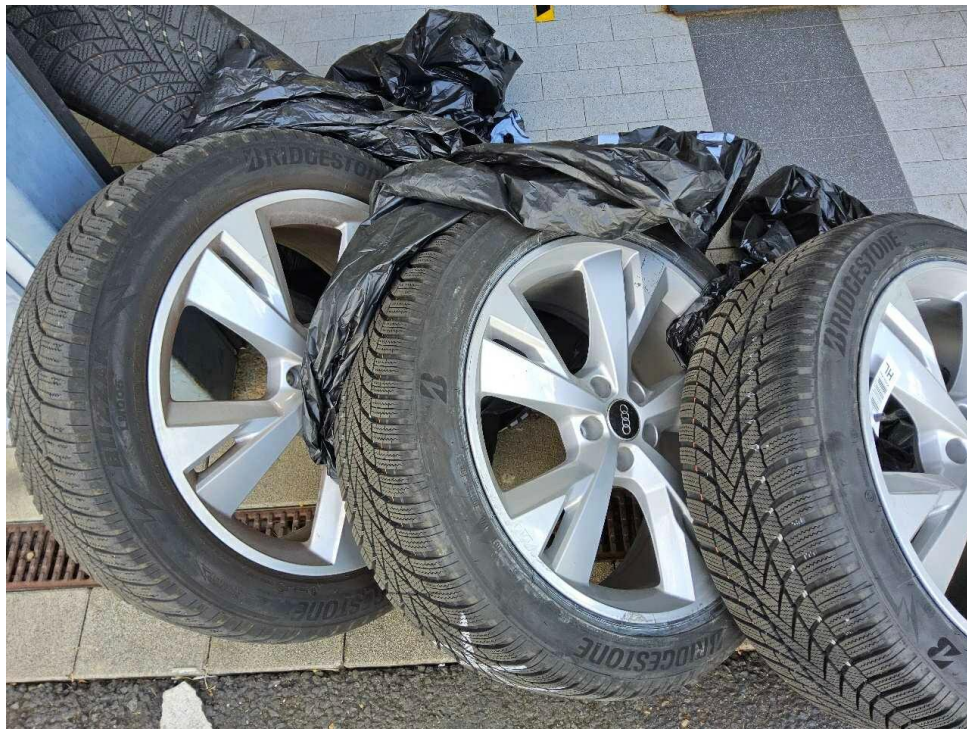
Bild 6 : Zusätzlicher Radsatz (Profil erkennbar)

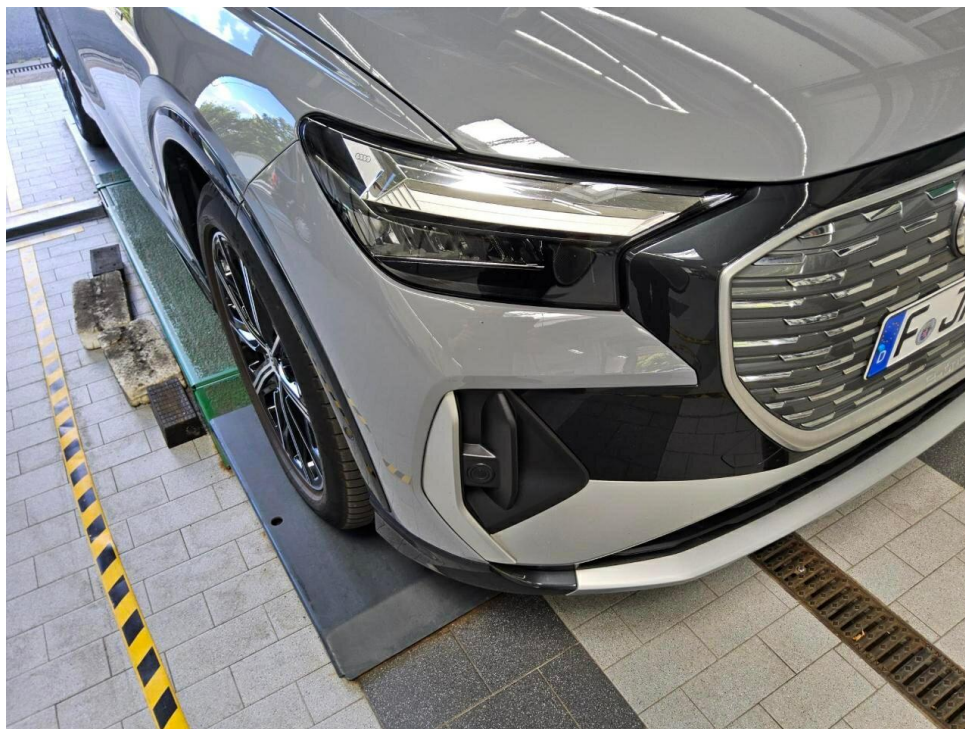
| 9. Stoßfänger vorne Lackierung, Steinschlag, smart repair (Bild 8, 9) | 52,10 | 62 | 100 | -52,10 | -62,00 |

Bild 8 : Stoßfänger vorne Lackierung, Steinschlag, smart repair

Bild 9 : Stoßfänger vorne Lackierung, Steinschlag, smart repair

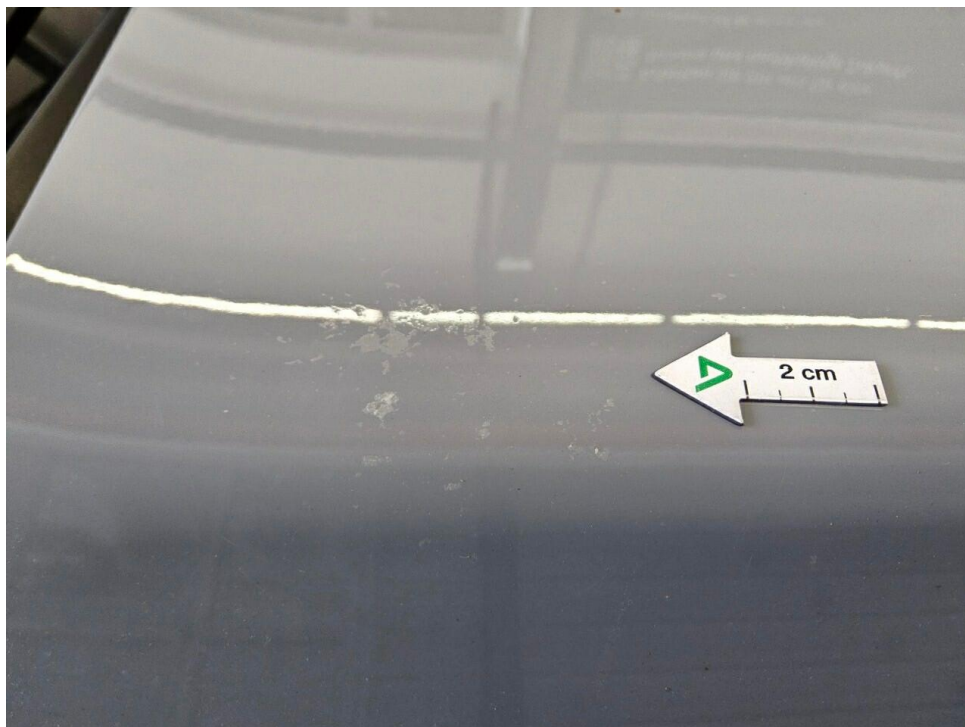
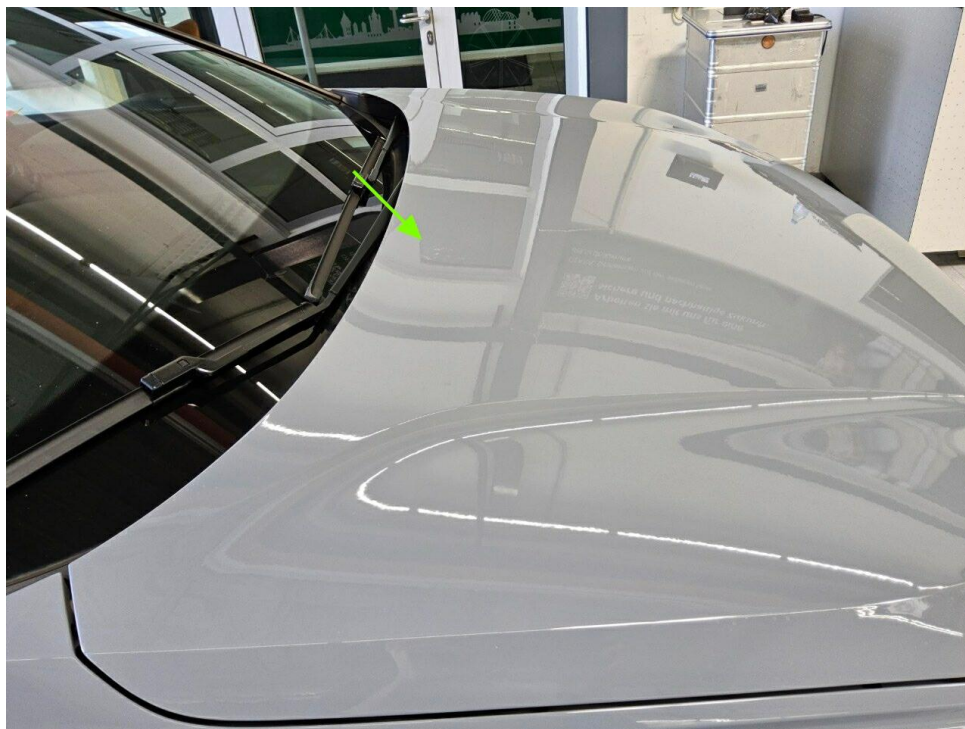
| 10. Motorhaube Lackierung, Umweltschaden, lackieren (Bild 10, 11) | 268,91 | 320 | 50 | -134,45 | -160,00 |

Bild 10 : Motorhaube Lackierung, Umweltschaden, lackieren

Bild 11 : Motorhaube Lackierung, Umweltschaden, lackieren

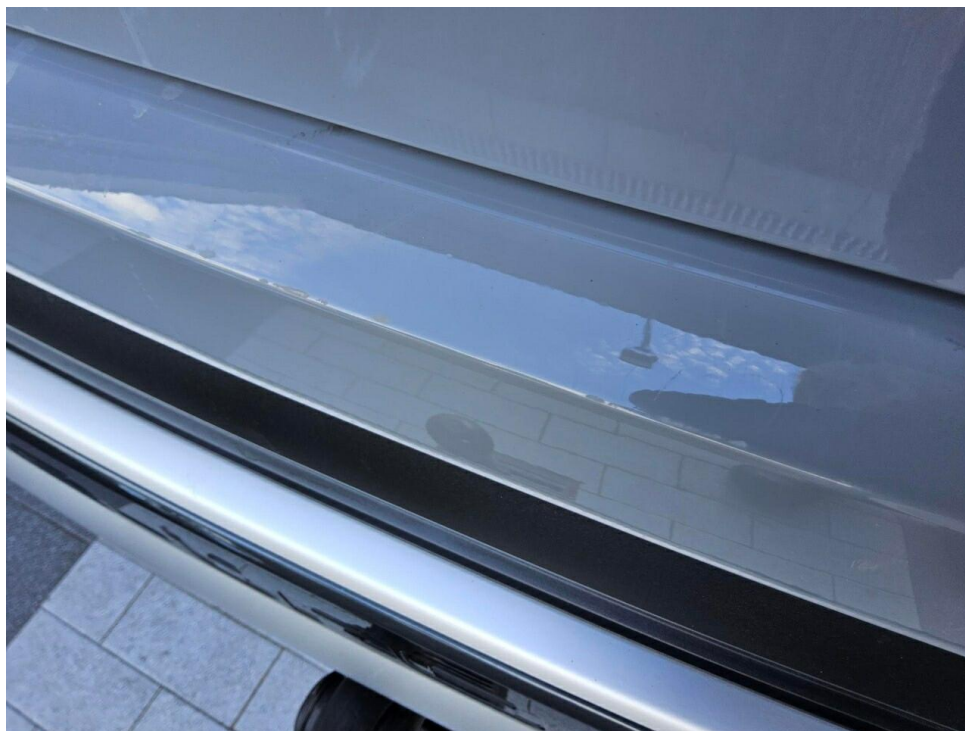
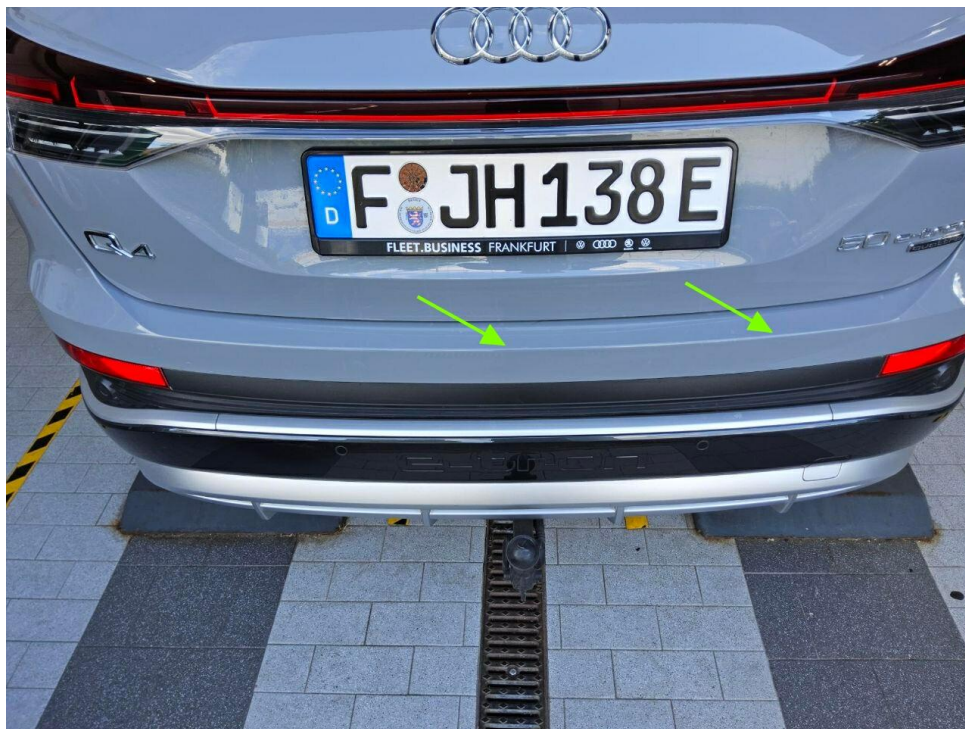
| 11. Stoßfänger hinten Lackierung, zerkratzt, smart repair (Bild 12, 13) | 52,10 | 62 | 100 | -52,10 | -62,00 |

Bild 12 : Stoßfänger hinten Lackierung, zerkratzt, smart repair

Bild 13 : Stoßfänger hinten Lackierung, zerkratzt, smart repair

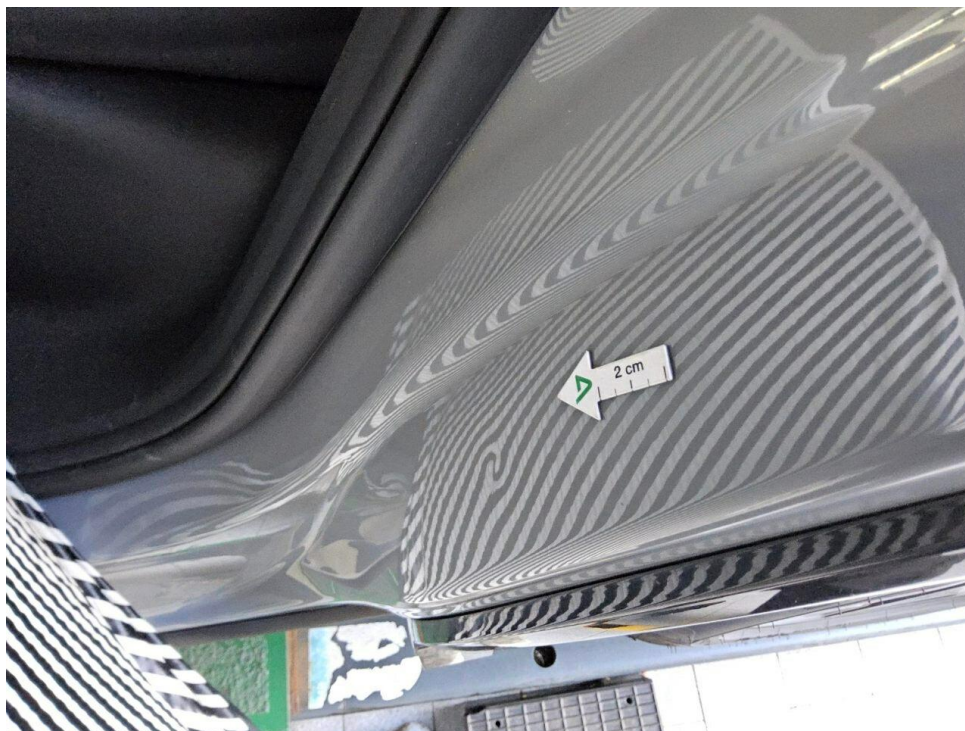
| 12. Tür hinten links Einstieg, eingedellt, drücken (Bild 14, 15) | 52,10 | 62 | 100 | -52,10 | -62,00 |

Bild 14 : Tür hinten links Einstieg, eingedellt, drücken

Bild 15 : Tür hinten links Einstieg, eingedellt, drücken

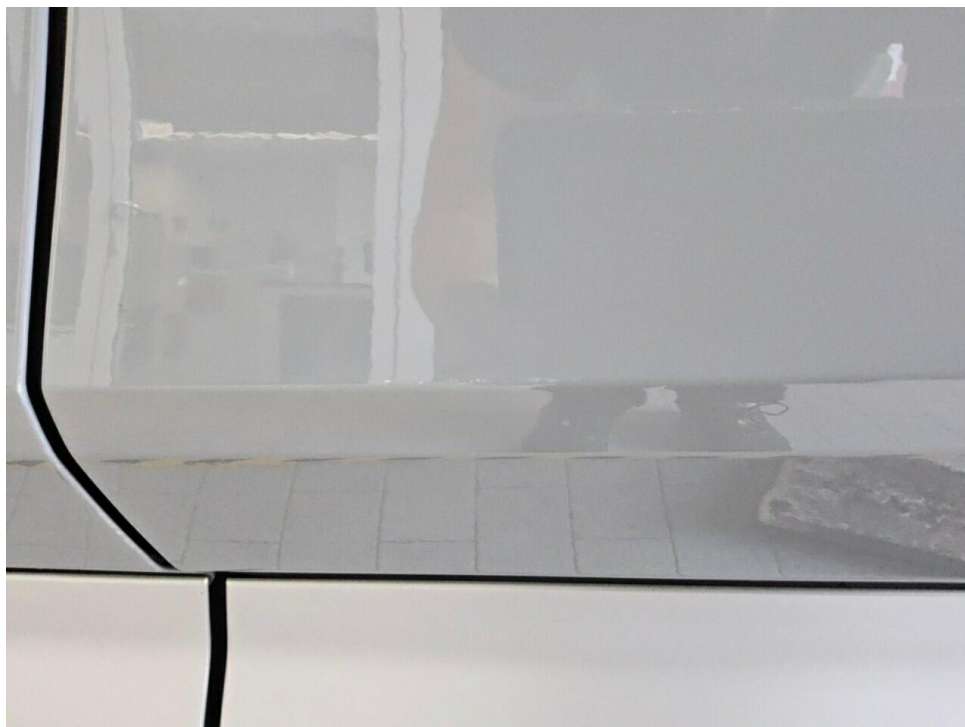
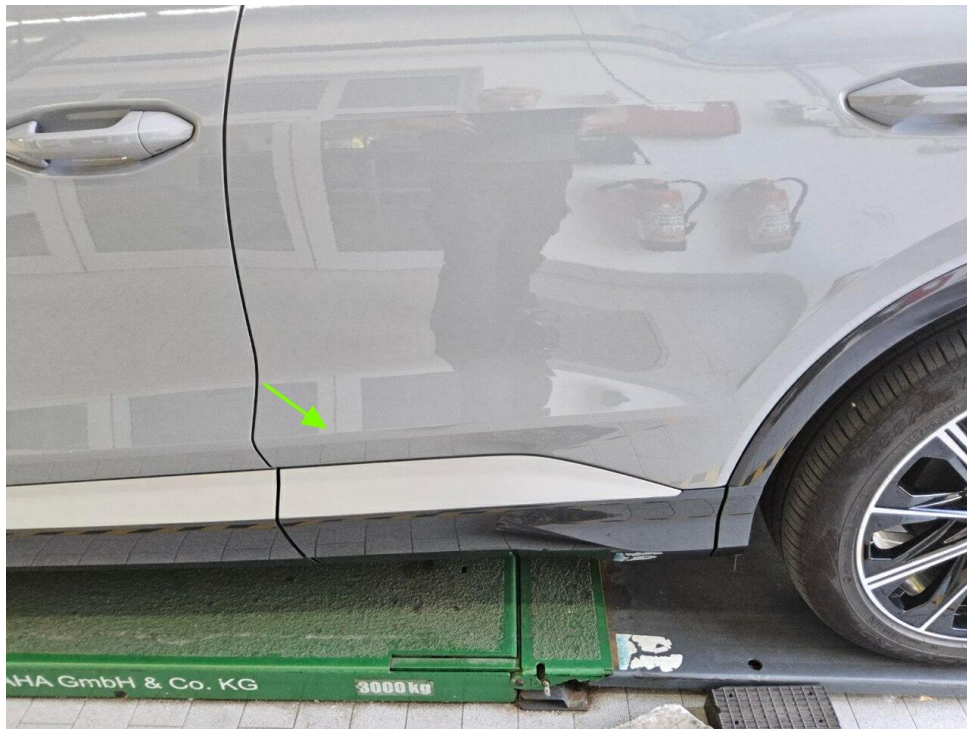
| 13. Tür hinten links Lackierung, verschrammt, polieren (Bild 16, 17) | 26,05 | 31 | 100 | -26,05 | -31,00 |

Bild 16 : Tür hinten links Lackierung, verschrammt, polieren

Bild 17 : Tür hinten links Lackierung, verschrammt, polieren

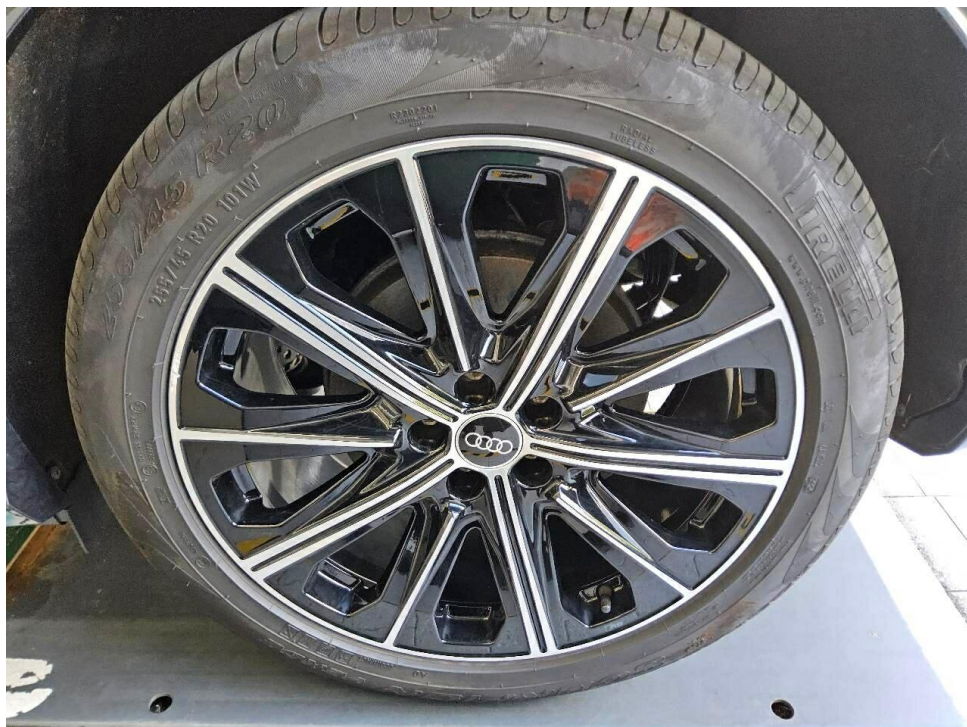
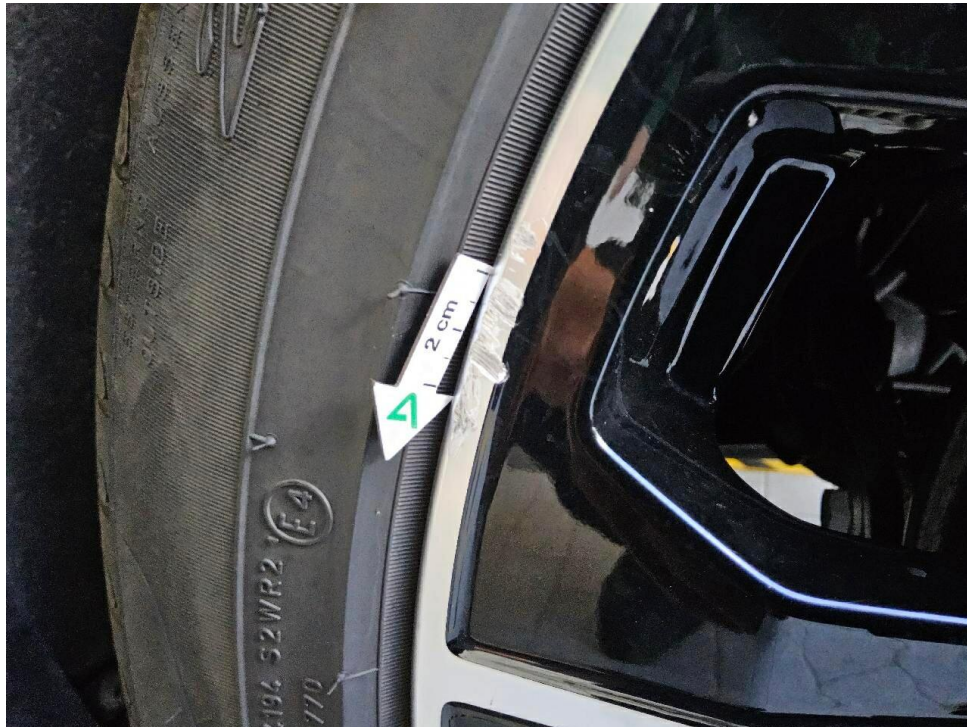
| Bezeichnung des Schadens / Rep.-Weg | Rep.Kost | | Anrechn. | Minderwert in EUR | |
|---|---|---|---|---|---|
| 1. Glanzgedrehte Felge hinten links, zerkratzt, erneuern (Bild 18, 19) | 968,00 | 1.152 | 50 | -484,03 | -576,00 |

Bild 18 : Glanzgedrehte Felge hinten links, zerkratzt

Bild 19 : Glanzgedrehte Felge hinten links, zerkratzt

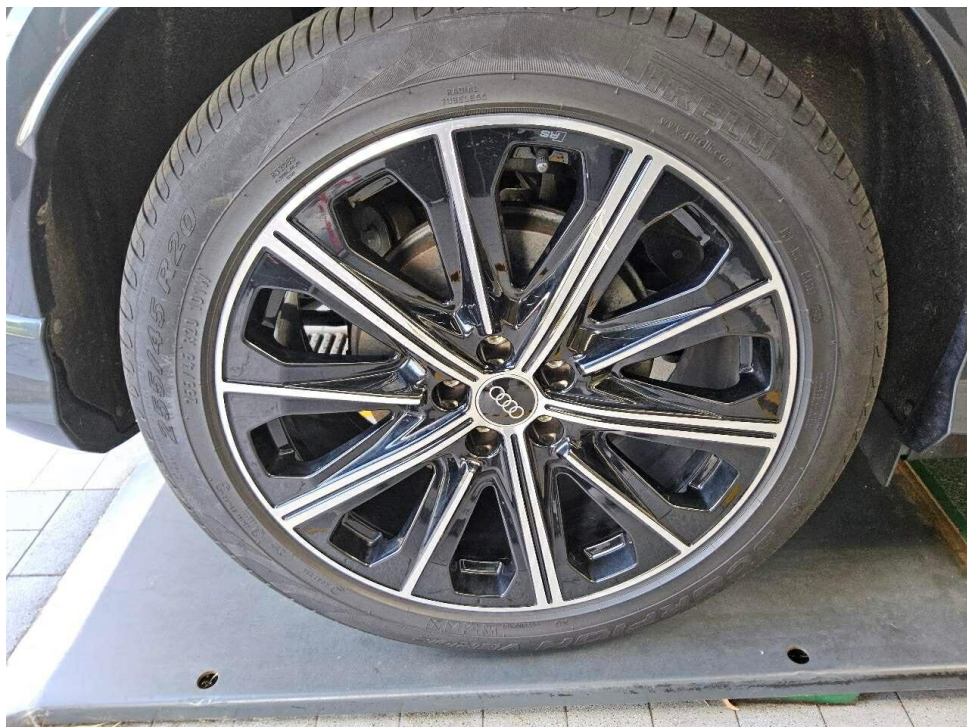
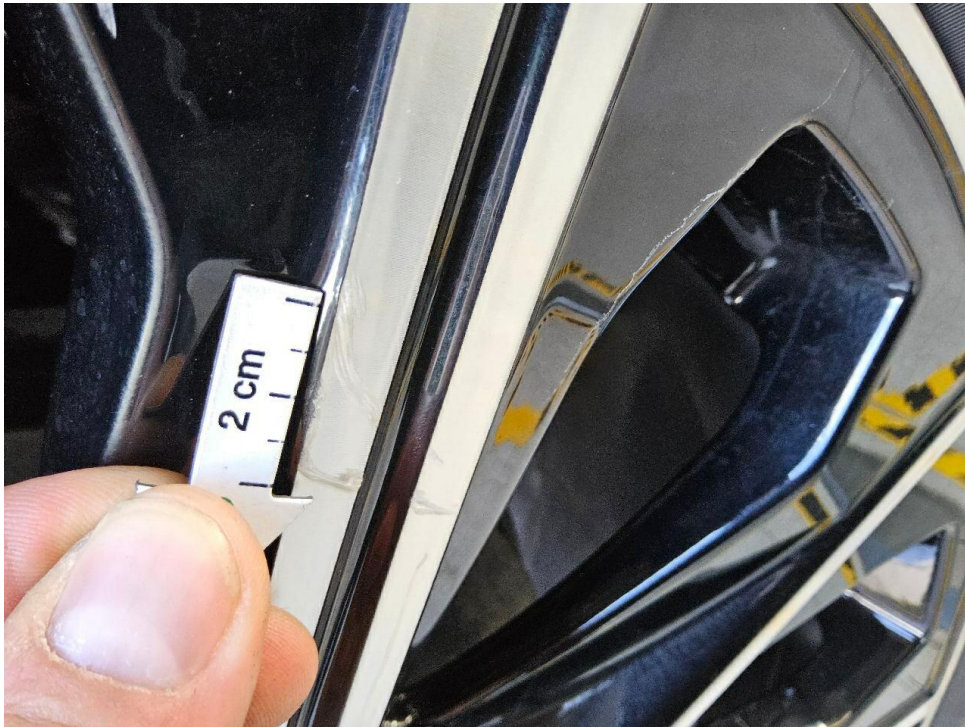
| Bezeichnung des Schadens / Rep.-Weg | Rep.Kost | | Anrechn. | Minderwert in EUR | |
|---|---|---|---|---|---|
| 2. Glanzgedrehte Felge hinten rechts, zerkratzt, Minderwert, (Bild 20, 21) | 210,08 | 250 | 100 | -210,08 | -250,00 |

Bild 20 : Glanzgedrehte Felge hinten rechts, zerkratzt, Minderwert

Bild 21 : Glanzgedrehte Felge hinten rechts, zerkratzt, Minderwert

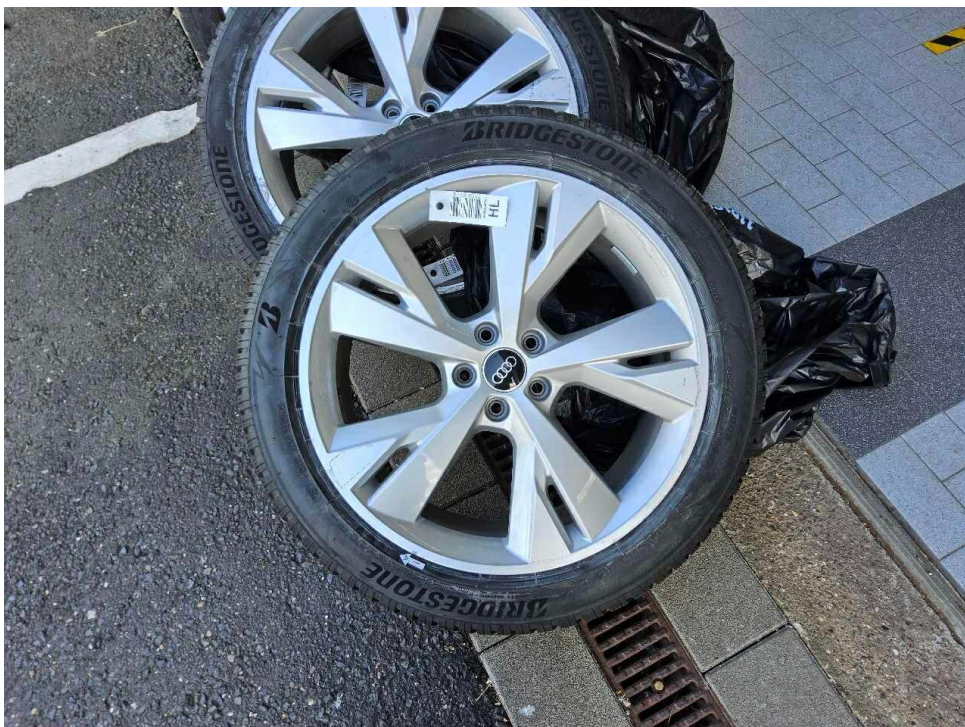
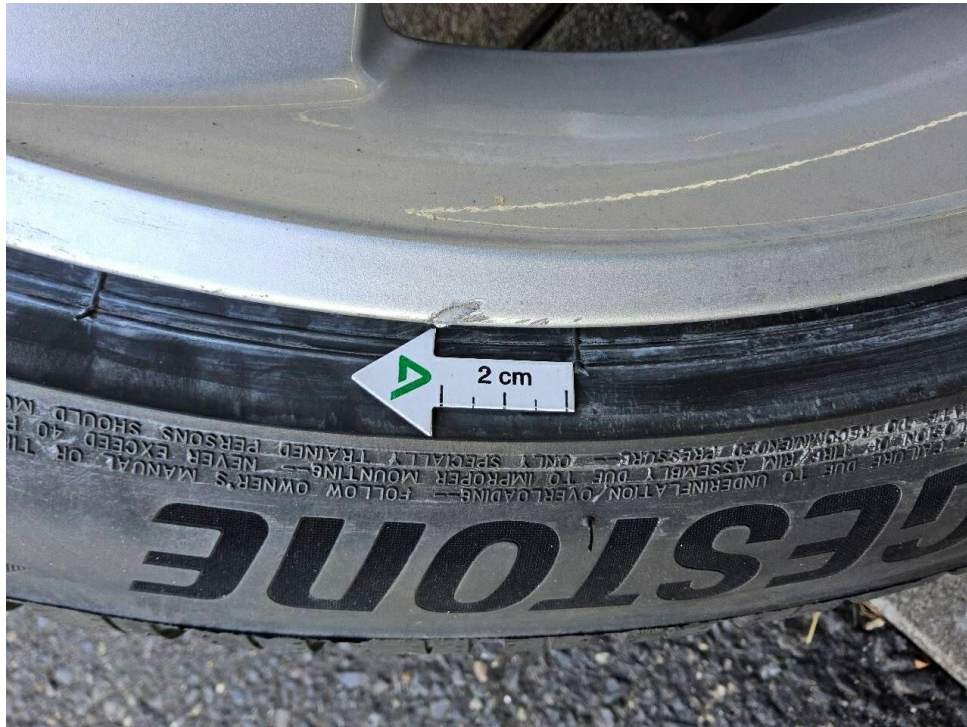
| Bezeichnung des Schadens / Rep.-Weg | Rep.Kost | | Anrechn. | Minderwert in EUR | |
|---|---|---|---|---|---|
| 3. Zusätzlicher Radsatz, Felge vorne rechts, zerkratzt, lackieren mit Lackaufbau (Bild 22, 23) | 151,26 | 180 | 50 | -75,63 | -90,00 |

Bild 22 : Zusätzlicher Radsatz, Felge vorne rechts, zerkratzt

Bild 23 : Zusätzlicher Radsatz, Felge vorne rechts, zerkratzt

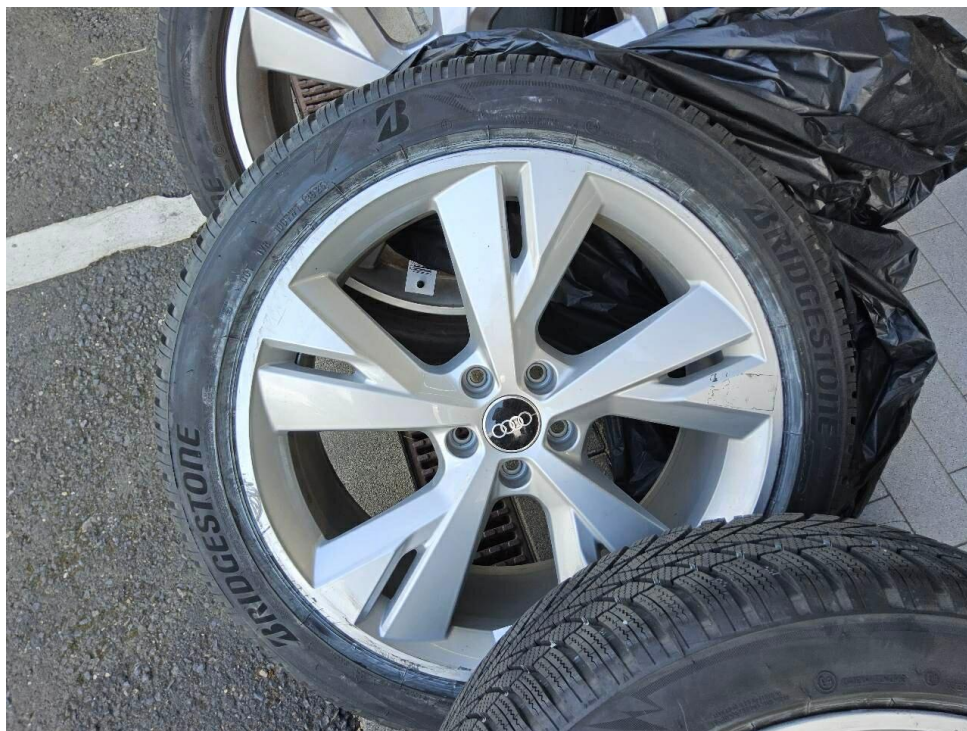
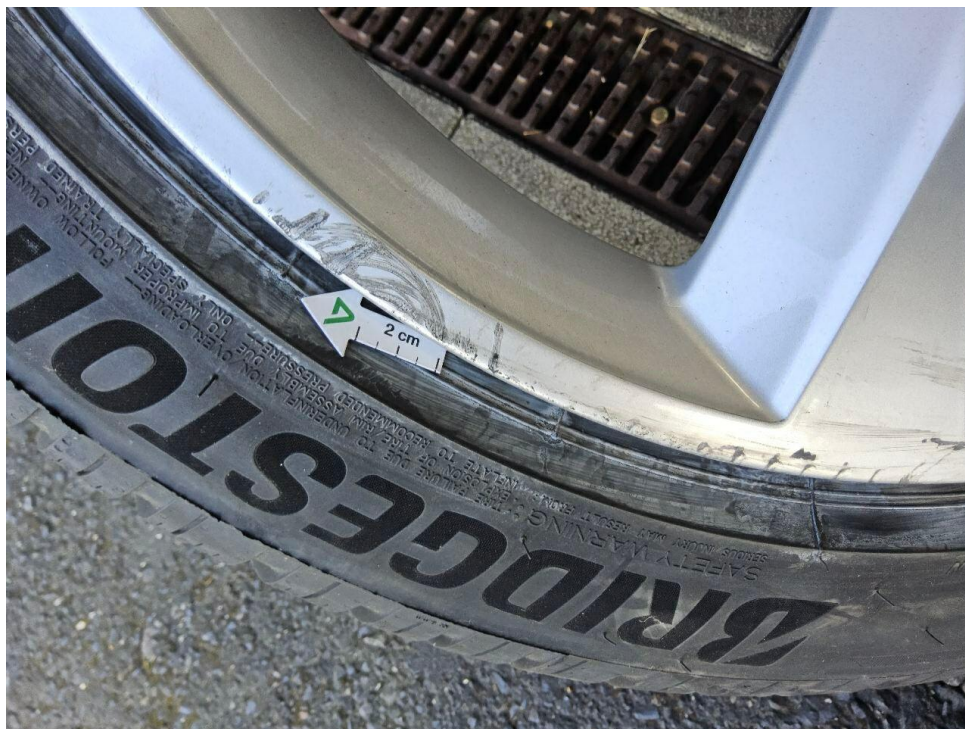
| Bezeichnung des Schadens / Rep.-Weg | Rep.Kost | | Anrechn. | Minderwert in EUR | |
|---|---|---|---|---|---|
| 4. Zusätzlicher Radsatz, Felge hinten rechts, zerkratzt, instandsetzen | 151,26 | 180 | 50 | -75,63 | -90,00 |

Bild 24 : Zusätzlicher Radsatz, Felge hinten rechts, zerkratzt

Bild 25 : Zusätzlicher Radsatz, Felge hinten rechts, zerkratzt

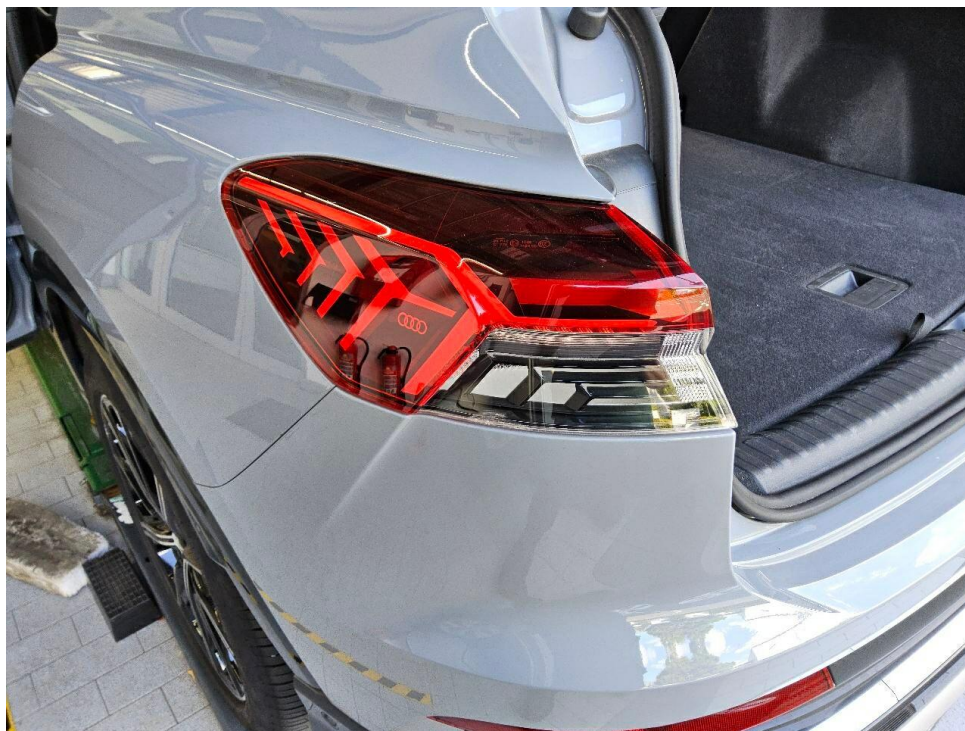
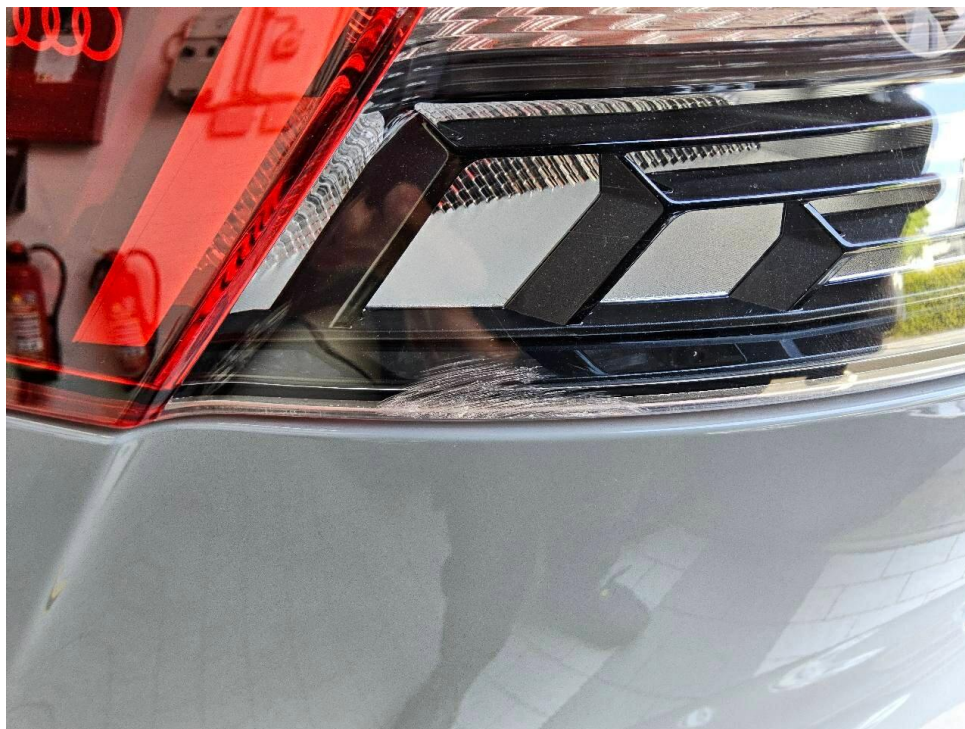
| Bezeichnung des Schadens / Rep.-Weg | Rep.Kost | | Anrechn. | Minderwert in EUR | |
|---|---|---|---|---|---|
| 5. Rücklicht links außen, zerkratzt, erneuern (Bild 26, 27) | 273,00 | 325 | 50 | -136,55 | -162,50 |

Bild 26 : Rücklicht links außen, zerkratzt

Bild 27 : Rücklicht links außen, zerkratzt

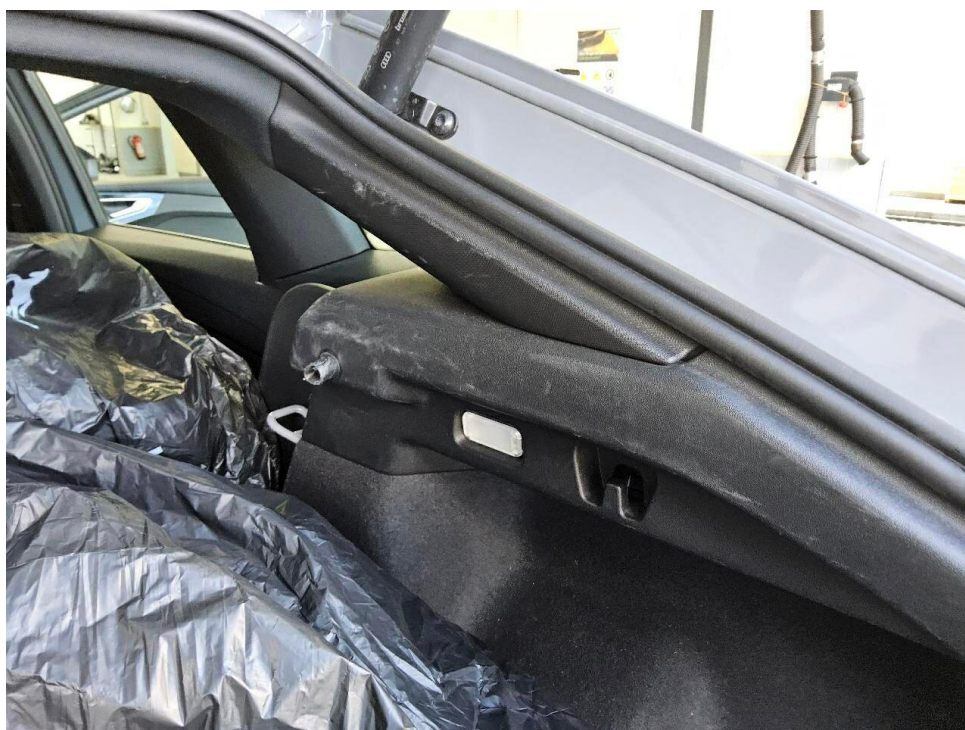
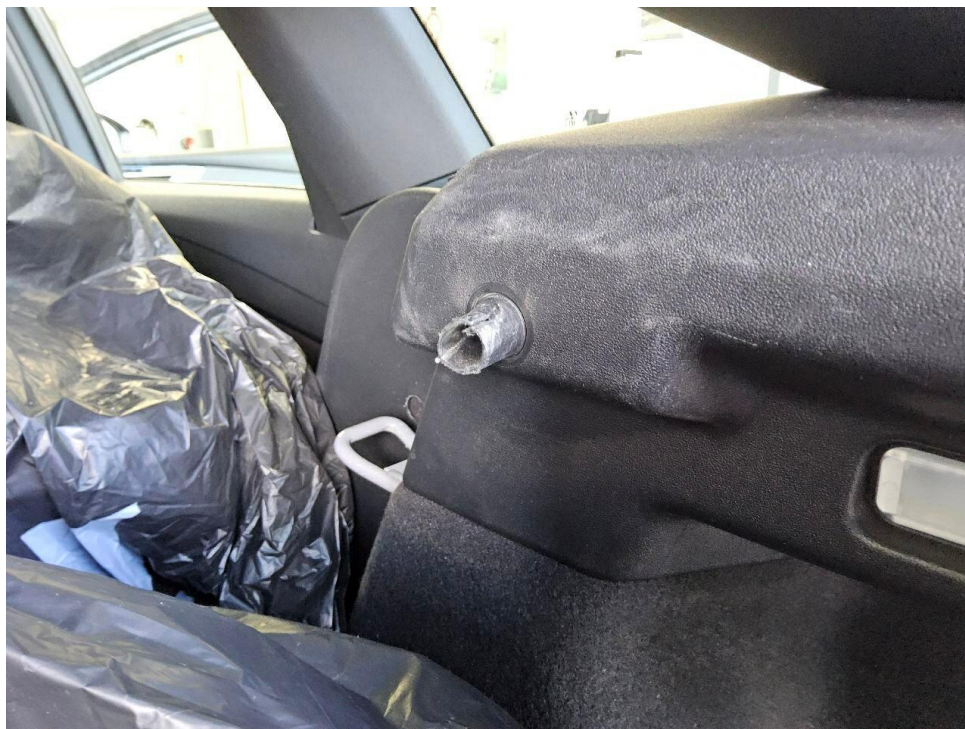
| Bezeichnung des Schadens / Rep.-Weg | Rep.Kost | | Anrechn. | Minderwert in EUR | |
|---|---|---|---|---|---|
| 6. Kofferraum, Seitenverkleidung rechts, Hutablagenaufnahme, gebrochen, erneuern (Bild 28, 29) | 408,00 | 486 | 50 | -204,20 | -243,00 |

Bild 28 : Kofferraum, Seitenverkleidung rechts, Hutablagenaufnahme, gebrochen

Bild 29 : Kofferraum, Seitenverkleidung rechts, Hutablagenaufnahme, gebrochen

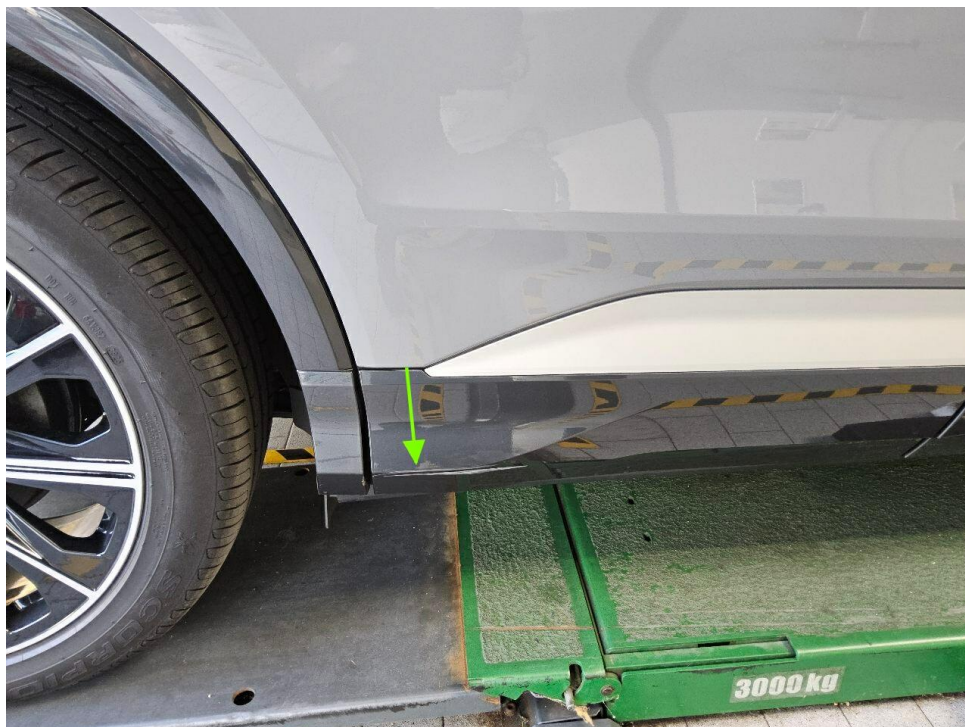
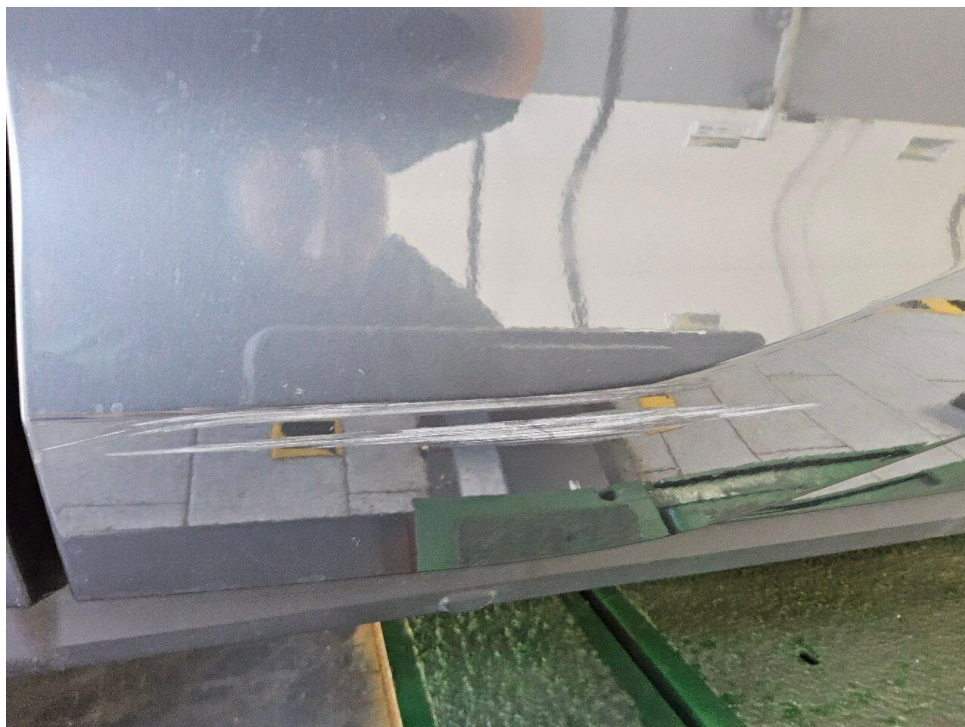
| Bezeichnung des Schadens / Rep.-Weg | Rep.Kost | | Anrechn. | Minderwert in EUR | |
|---|---|---|---|---|---|
| 7. Tür hinten rechts Zierleiste mitte | | | | | |

| Lackierung, zerkratzt, lackieren mit Lackaufbau (Bild 30, 32) | 81,51 | 97 | 50 | -40,76 | -48,50 |

Bild 30 : Tür hinten rechts Zierleiste mitte Lackierung, zerkratzt, lackieren mit Lackaufbau

Bild 32 : Tür hinten rechts Zierleiste mitte Lackierung, zerkratzt, lackieren mit Lackaufbau

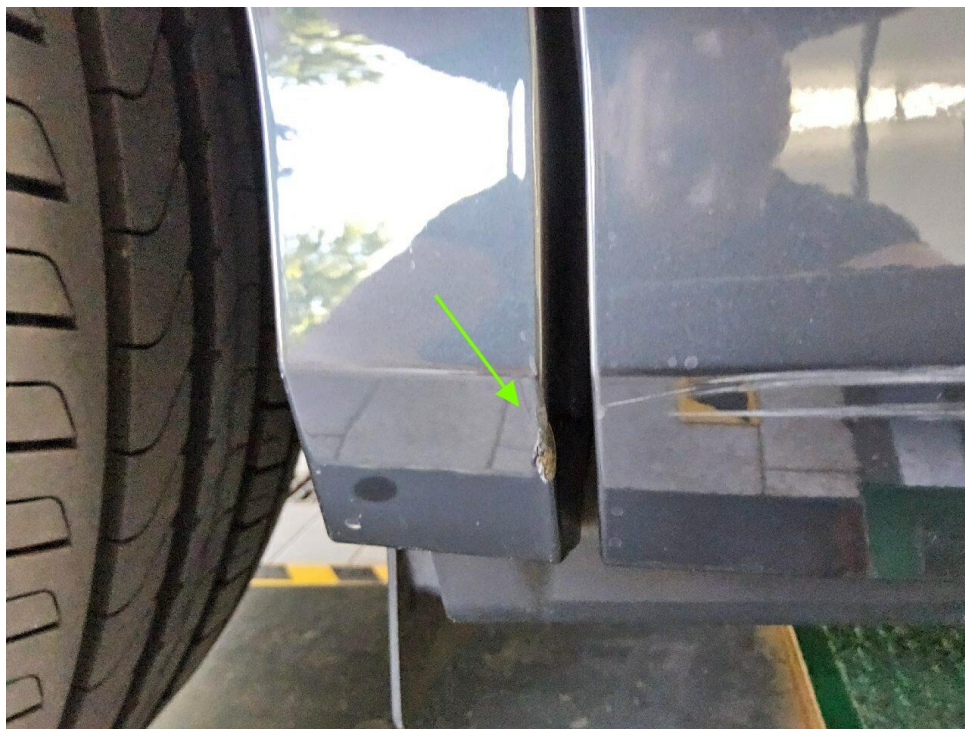
| 8. Seitenteil hinten rechts Lackierung, zerkratzt, smart repair (Bild 31) | 105,04 | 125 | 100 | -105,04 | -125,00 |

Bild 31 : Seitenteil hinten rechts Lackierung, zerkratzt, smart repair
