## Zustandsbericht

| Berichtsnummer : | 0000000889603-DE613 | | |

#### Toyota Proace Verso (2016->) L1 Executive

| Erstzulassung / Baujahr: | 07.06.2024 / 2023 | Besichtigungsdatum/-ort: | 24.12.2025 Dieselstraße 3,<br>85386 Eching |

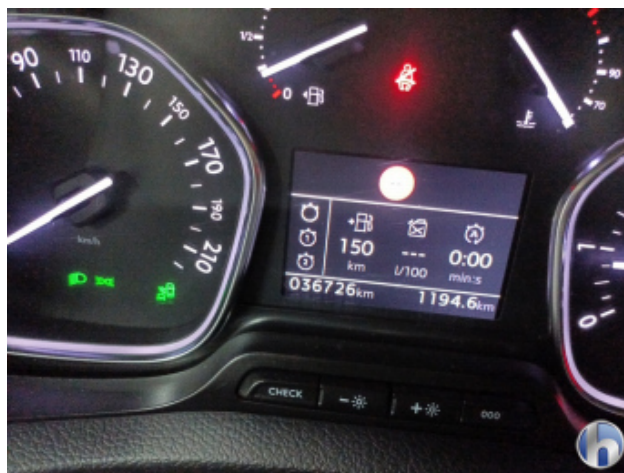
Kilometerstand

| Fahrzeug-Ident.-Nr.: | YARVEEHZ7GZ290583 | Laufleistung abgelesen: | 36726 km |

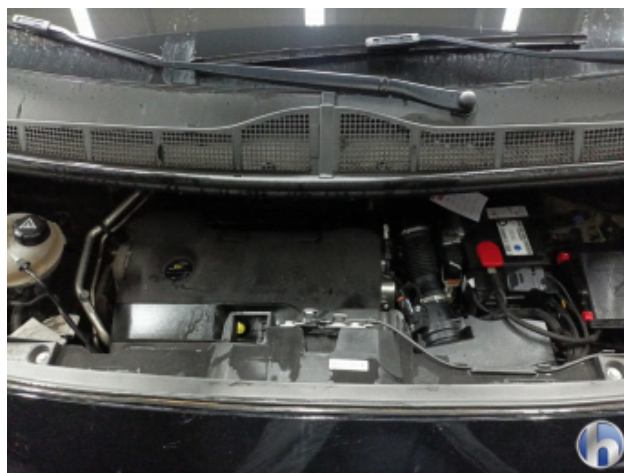
Motorraum

| <b>Motorlauf:</b> | Die Überprüfung des Motorlaufs war nur eingeschränkt möglich. Dabei wurden keine akustischen bzw. visuellen Auffälligkeiten festgestellt. |

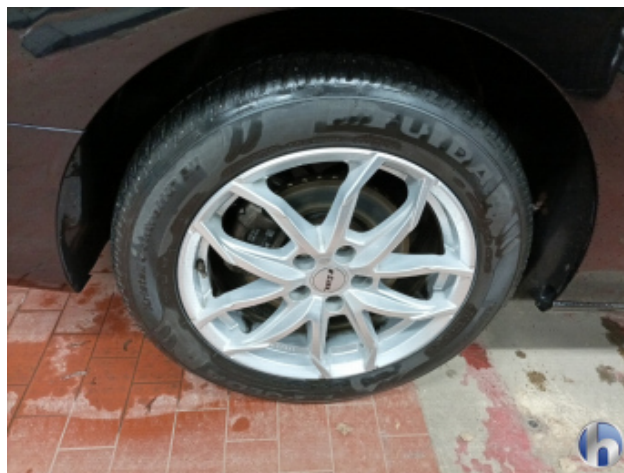
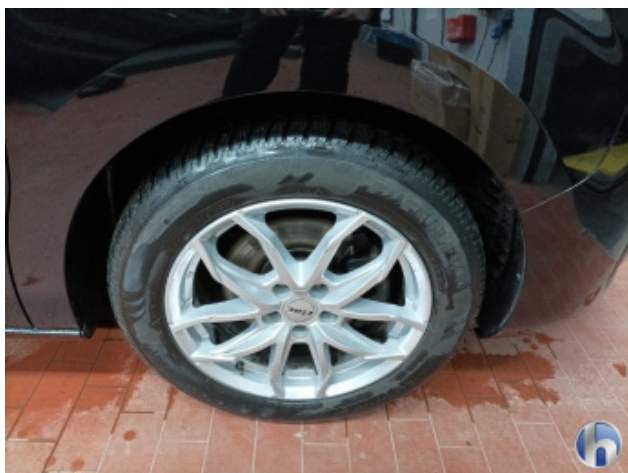
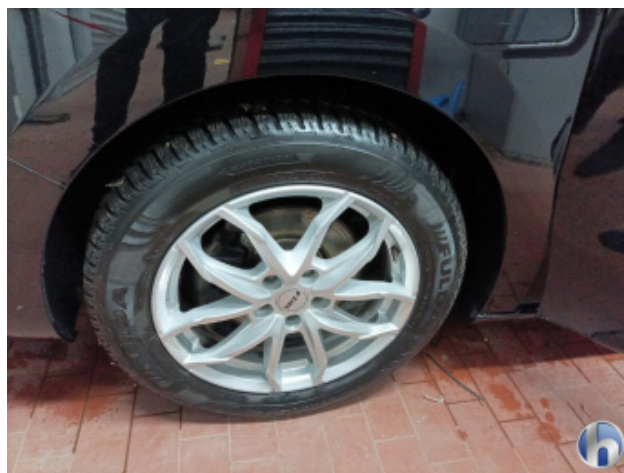
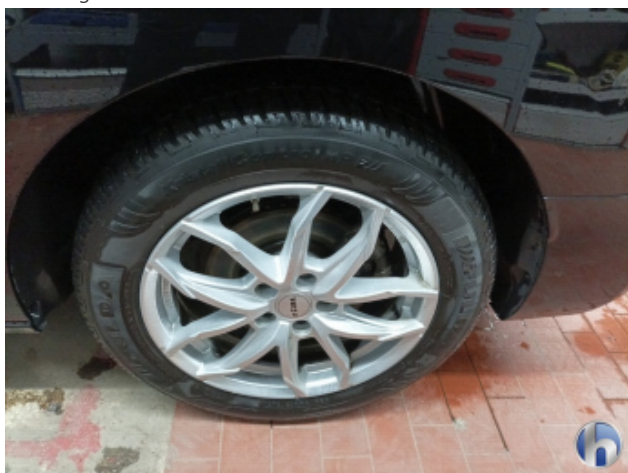
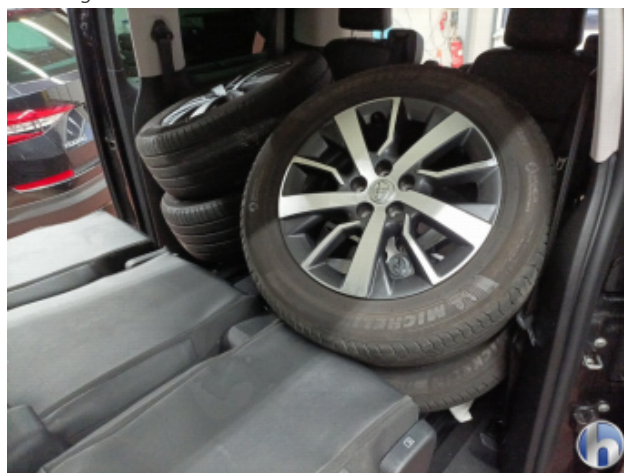
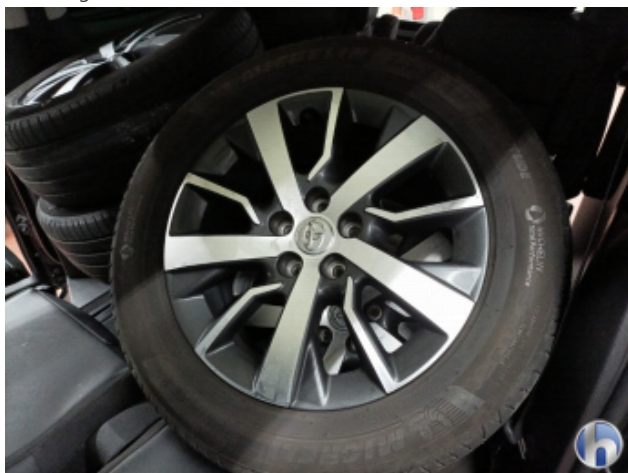
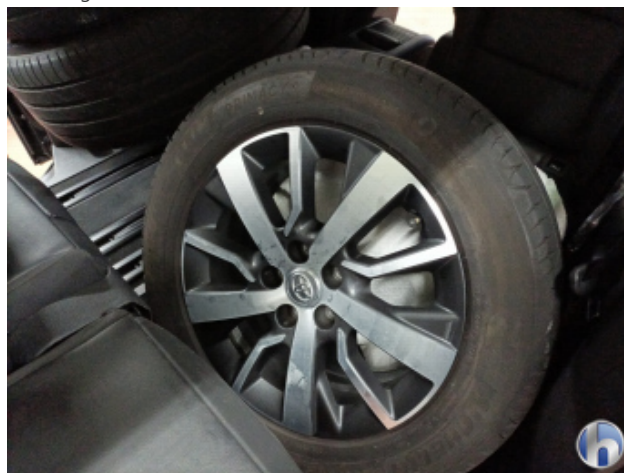
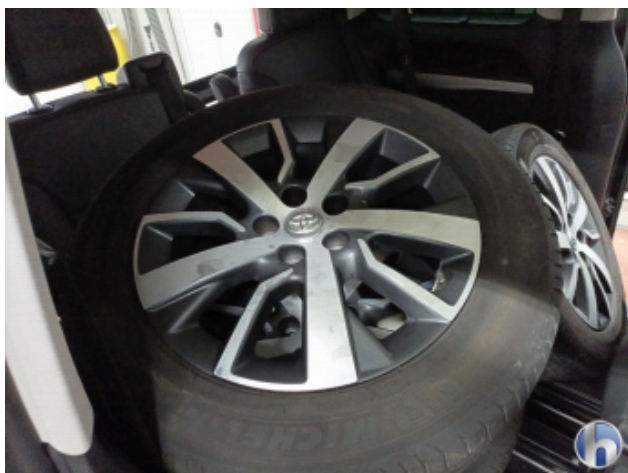
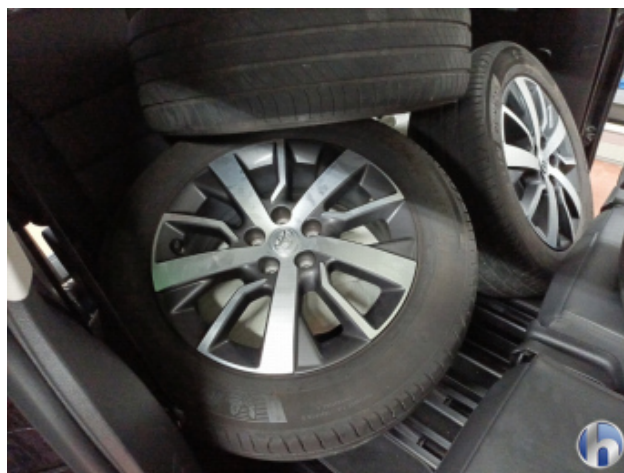
| Reifenart / Felgentyp: | Winterreifen | Aluminium |
| 1. Achse - links / Zust. | Fulda | 225/55/R17/101V 6 mm |

| Reifenart / Felgentyp: | Sommerreifen | Aluminium |
| 1. Achse - links / Zust. | Michelin | 225/55/R17/101V 5.6 mm |

Bereifung

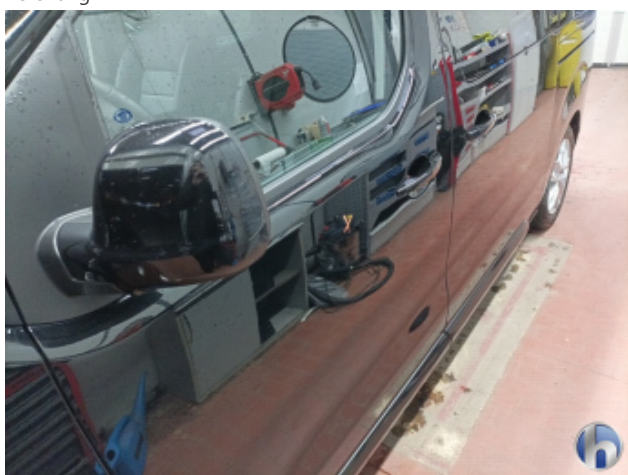
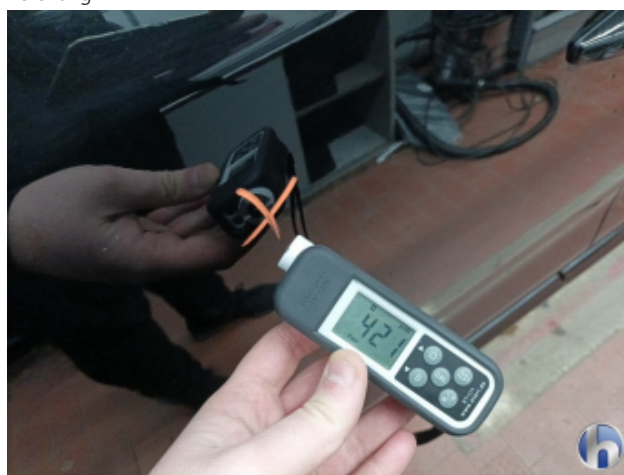
1. Tür Vorne - Links  
Nachlackiert - Ohne Reparatur

| | <b>Karosserie außen</b> | | |
|---|---|---|---|
| 1. | Tür Vorne - Links | Nachlackiert | Ohne Reparatur |
