Fahrzeugbeschreibung

Fahrzeug: **FORD Focus 2.0 EcoBlue 110kW Cool & Connect Schräghecklimousine 5-türig 1997 ccm 150 PS / 110 KW Diesel 6-Gang Manuell**

Zustandsbericht

Besichtigungsdatum: 22.05.2026
Protokollnummer: 45719486

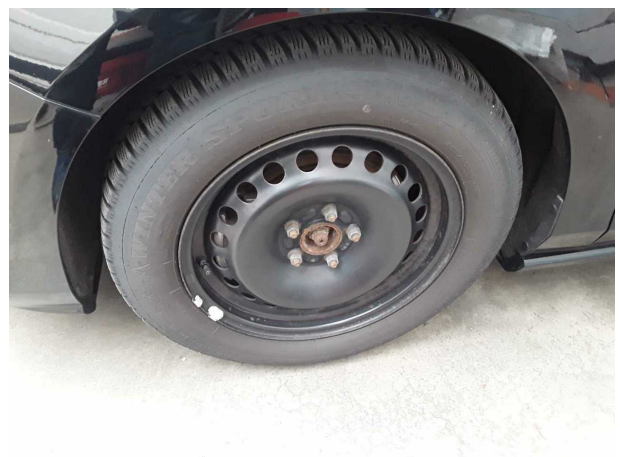
Achse	Reifengröße	Hersteller	Reifentyp	Profiltiefe	Verktgl.	Zul.
1	205/60 R16 92H	Dunlop	Winterreifen	7mm - 7mm	i.O.	n.i.O.
2	205/60 R16 92H	Dunlop	Winterreifen	7mm - 7mm	i.O.	n.i.O.

Abbildung 18: Montierte Bereifung

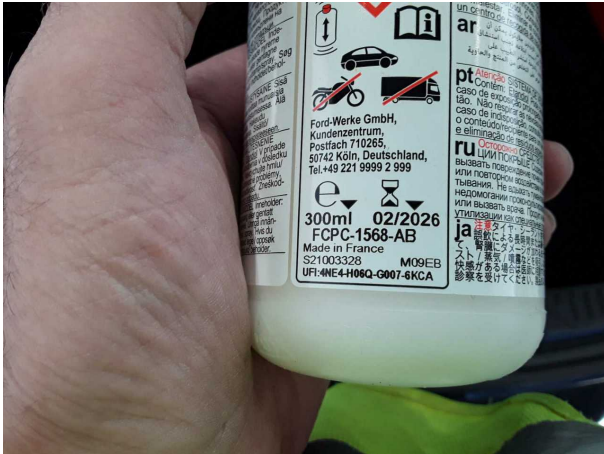
Nr.	Bauteilgruppe	Beschreibung
1	Ausrüstung	Tirefit Füllmittel - abgelaufen - erneuern
2	Sonstiges	Inspektion/Wartung - fällig - erneuern

Beschädigung #1: Ausrüstung: Tirefit Füllmittel - abgelaufen - erneuern

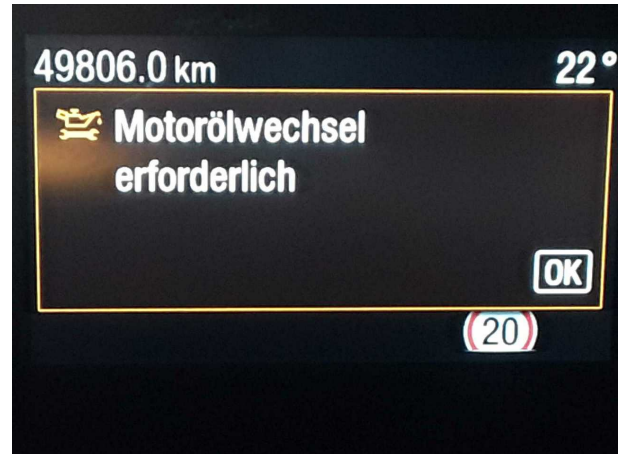
Beschädigung #2: Sonstiges: Inspektion/Wartung - fällig - erneuern

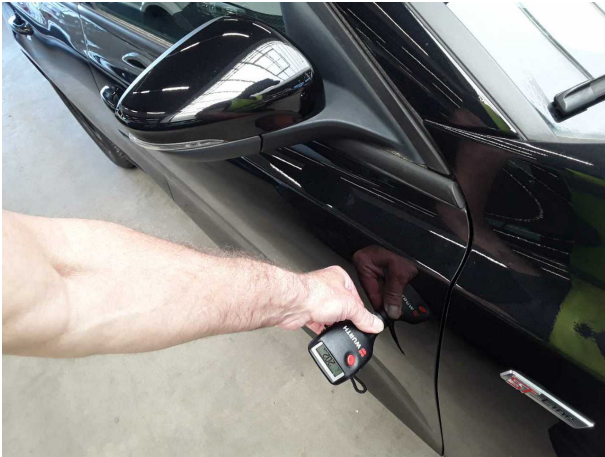
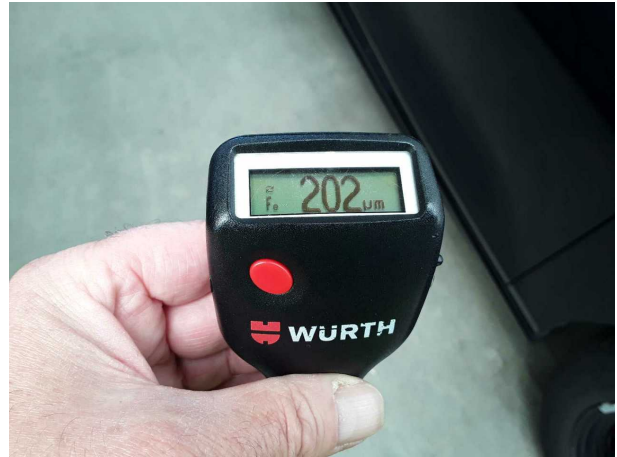
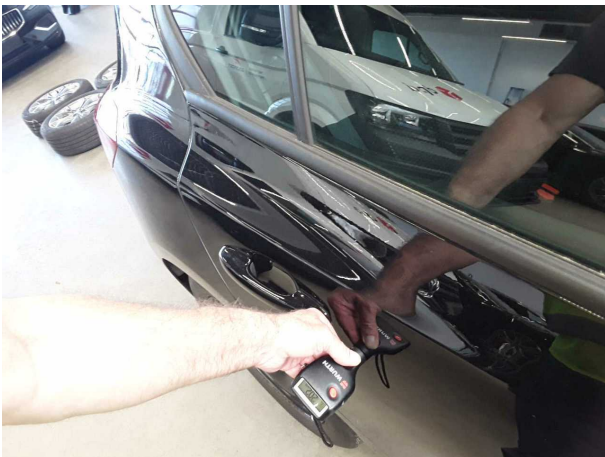
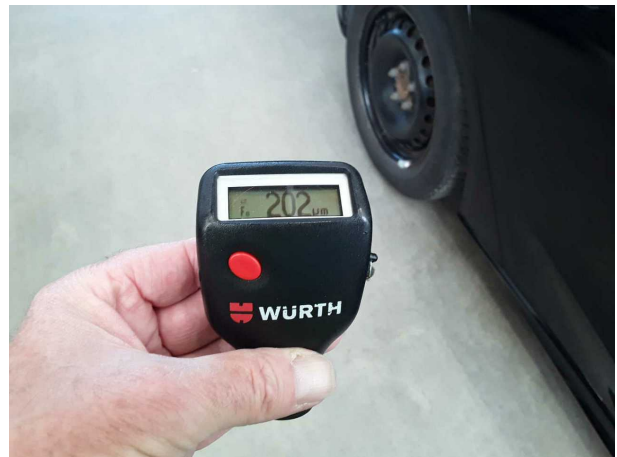
Nr.	Ort
1	Tür hinten rechts, Tür vorne rechts

Lackwerte geprüft, n. i. O.

Nachlackierung 1: Tür hinten rechts, Tür vorne rechts

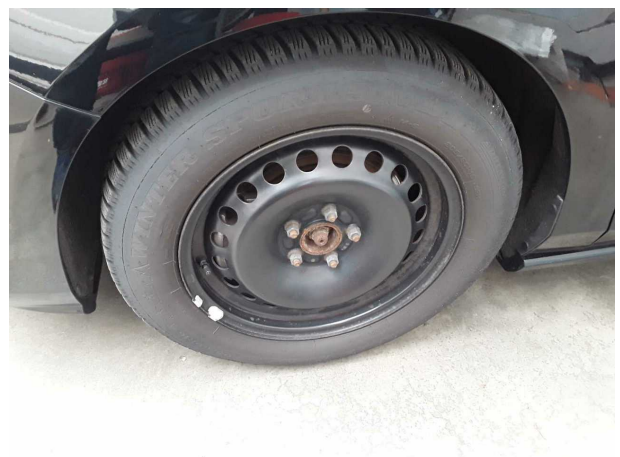
Axle	Tyre size	Manufacturer	Type of tyre	Tread depth	Roadworthy	Permissibility
1	205/60 R16 92H	Dunlop	Winter tyres	7mm - 7mm	o.k.	Not o.k.
2	205/60 R16 92H	Dunlop	Winter tyres	7mm - 7mm	o.k.	Not o.k.

Figure 18: Mounted tyres

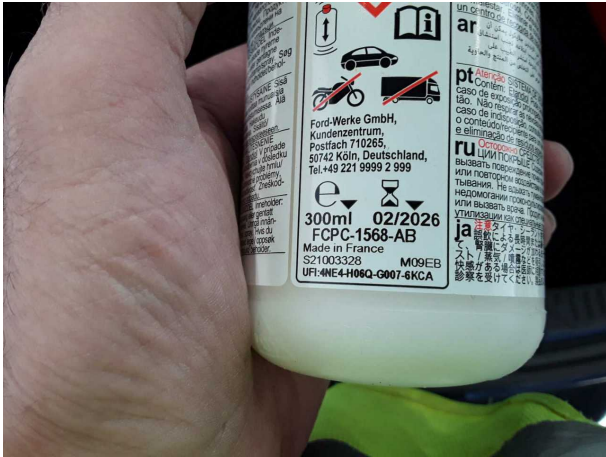
No.	Component group	Description
1	Equipment	Tirefit filler - Expired - Replace
2	Misc.	Inspection / maintenance - Due - Replace

Damage #1: Equipment: Tirefit filler - Expired - Replace

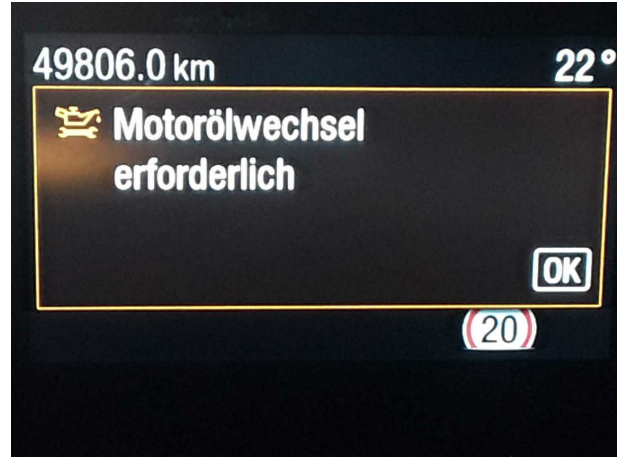
Damage #2: Misc.: Inspection / maintenance - Due - Replace

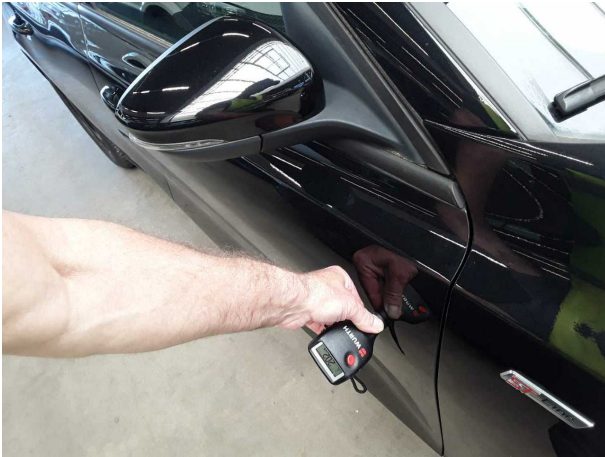
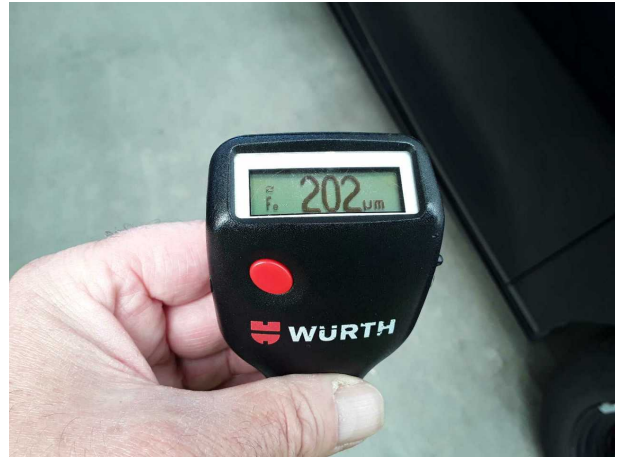
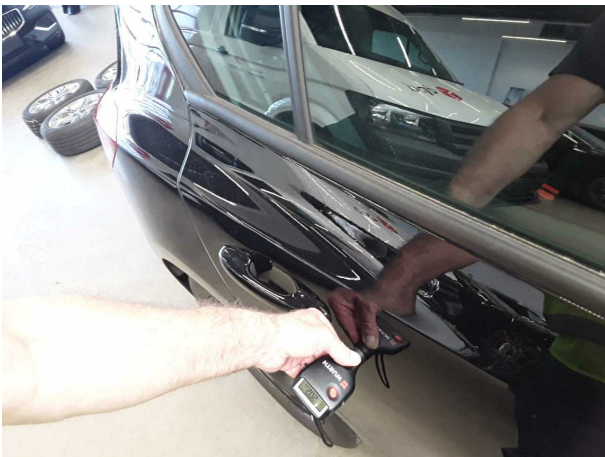
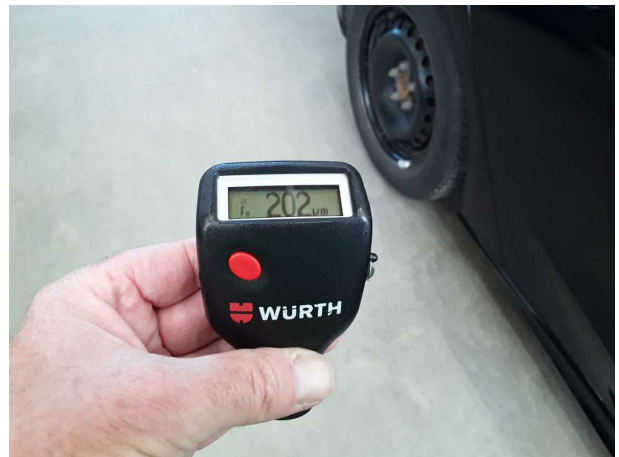
No.	Location
1	Door - rear right side, Door - front right side

Lackwerte geprüft, n. i. O.

Repainting 1: Door - rear right side, Door - front right side
