# Peugeot

3008 HYBRID 300 E-EAT8

TELAIO: VF3M45GBUPS085883

Importo di riparazione stimato

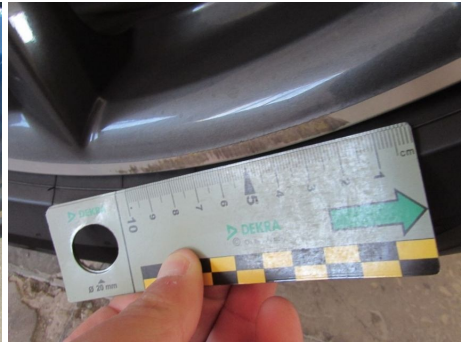
Cerchio in lega / Posteriore Sinistro / Riga

Tempo Carrozzeria <b>0,10 h</b>	Tempo Verniciatura -	Importo ricambio [redacted]	Forfait -
	Importo Carrozzeria [redacted]	Importo Verniciatura -	ImportoMaterialiDiConsumo -	
003	Cerchio in lega / Posteriore Sinistro Materiale : Alluminio / Diametro Cerchio/Pneumatico : 18 "	Riga	Smart repair	[redacted]

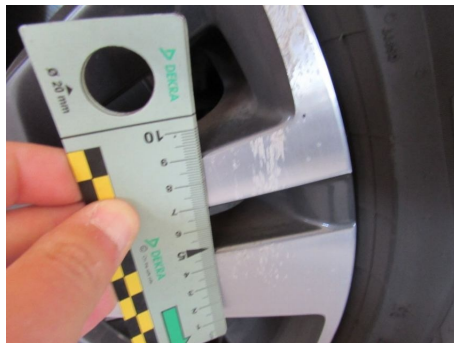
Cerchio in lega / Anteriore Sinistro / Riga

Tempo Carrozzeria -	Tempo Verniciatura -	Importo ricambio -	Forfait
	Importo Carrozzeria -	Importo Verniciatura -	ImportoMaterialiDiConsumo -	[redacted]
004	Cerchio in lega / Anteriore Sinistro Materiale : Alluminio / Diametro Cerchio/Pneumatico : 18 "	Riga	Smart repair	[redacted]

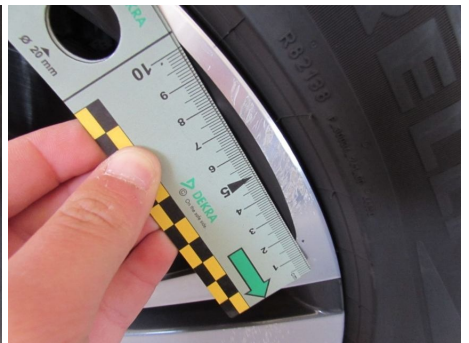
Cerchio in lega / Anteriore Sinistro / Riga

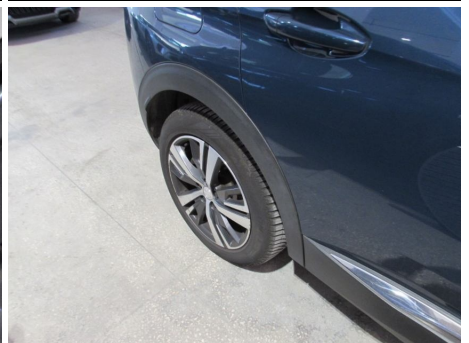
Cerchio in lega / Anteriore Destro / Riga

Tempo Carrozzeria -	Tempo Verniciatura -	Importo ricambio -	Forfait [redacted]
	Importo Carrozzeria -	Importo Verniciatura -	ImportoMaterialiDiConsumo -	[redacted]
005	Cerchio in lega / Anteriore Destro Materiale : Alluminio / Diametro Cerchio/Pneumatico : 18 "	Riga	Smart repair	[redacted]

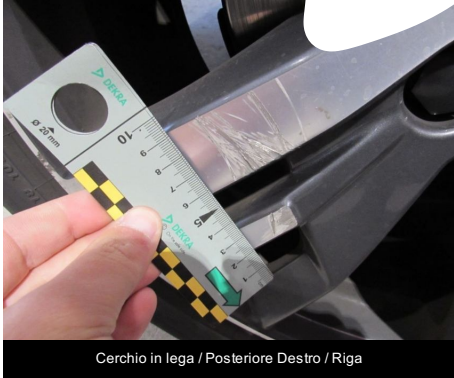
Cerchio in lega / Posteriore Destro / Riga

Importo Carrozzeria -	Importo Verniciatura -	ImportoMaterialiDiConsumo -	[redacted]
006	Cerchio in lega / Posteriore Destro Materiale : Alluminio / Diametro Cerchio/Pneumatico : 18 "	Riga	Smart repair	[redacted]

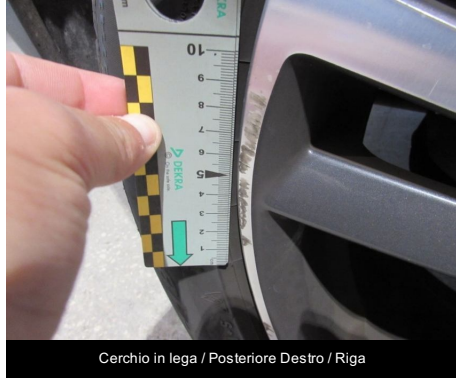
Cerchio in lega / Posteriore Destro / Riga

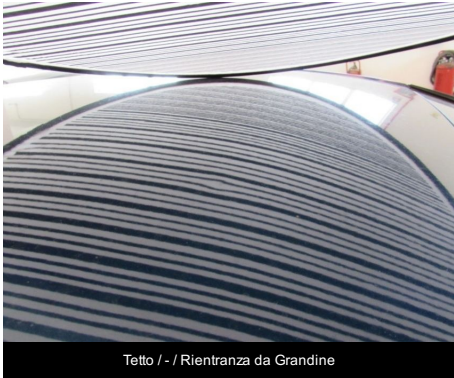
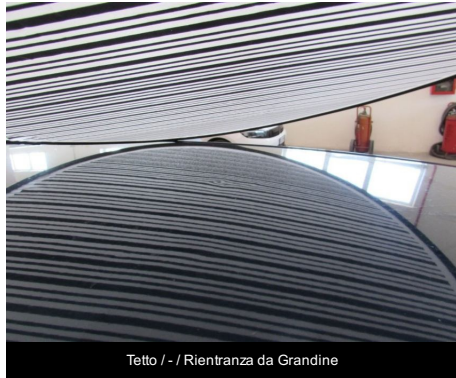
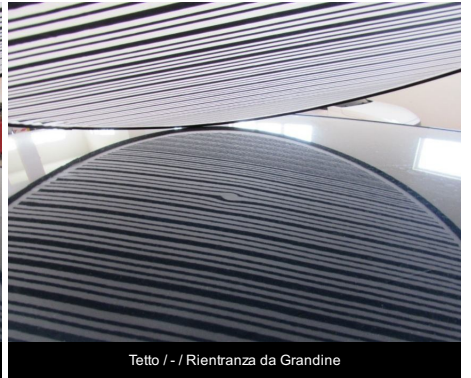
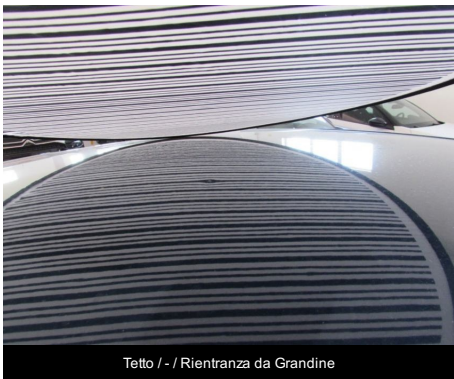
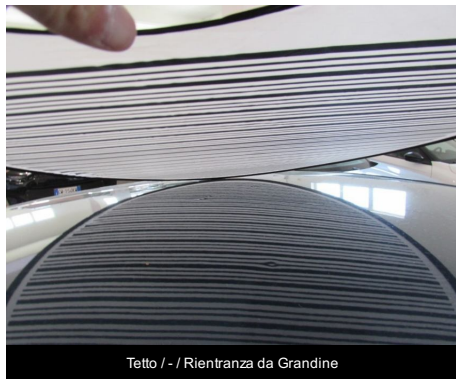
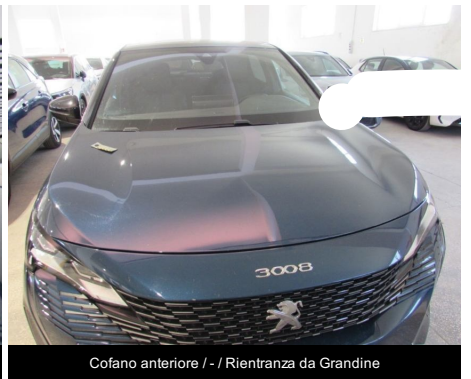
Tetto / - / Rientranza da Grandine

Tempo Carrozzeria -	Tempo Verniciatura -	Importo ricambio -	Forfait
	Importo Carrozzeria -	Importo Verniciatura -	ImportoMaterialiDiConsumo -	[redacted]
007	Tetto / -	Rientranza da Grandine	Riparazione	[redacted]

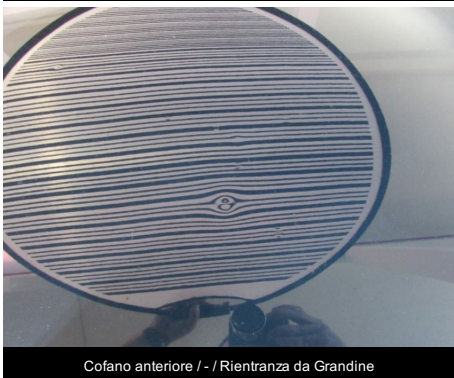
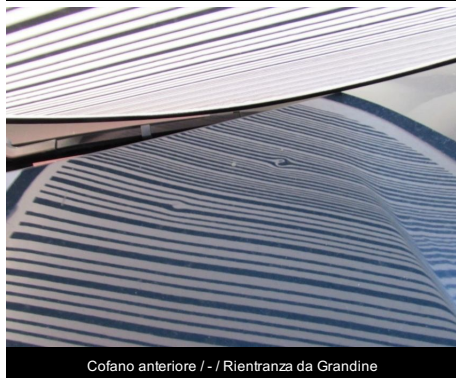
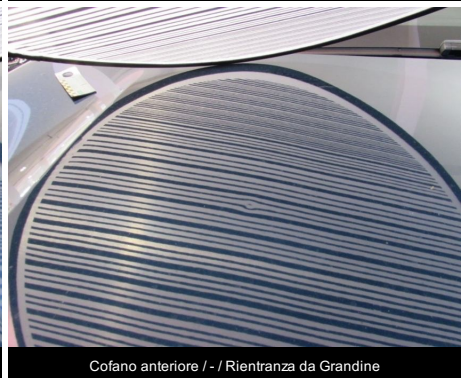
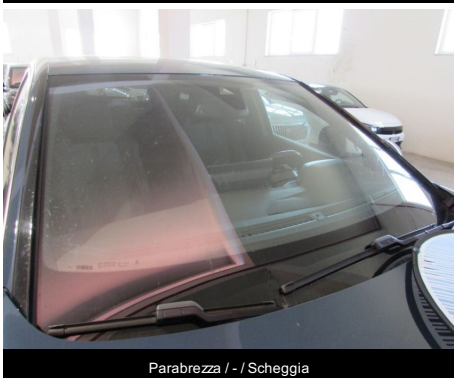
Cofano anteriore / - / Rientranza da Grandine

Tempo Carrozzeria [redacted]	Tempo Verniciatura [redacted]	Importo ricambio -	Forfait
	Importo Carrozzeria [redacted]	Importo Verniciatura [redacted]	ImportoMaterialiDiConsumo [redacted]	-
008	Cofano anteriore / -	Rientranza da Grandine	Riparazione	[redacted]

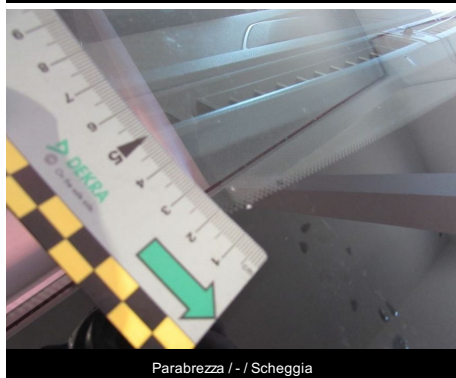
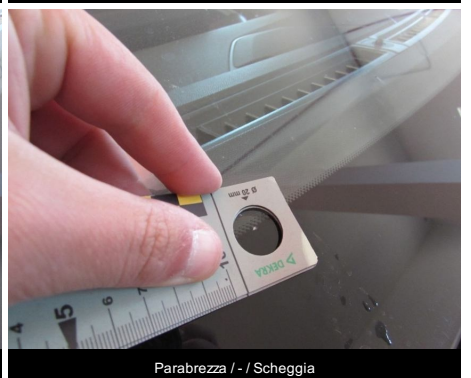
Parabrezza / - / Scheggia

Tempo Carrozzeria	Tempo Verniciatura	Importo ricambio	Forfait
	Importo Carrozzeria	Importo Verniciatura	ImportoMaterialiDiConsumo	
009	Parabrezza / -	Scheggia	Smart repair	
	Tempo Carrozzeria	Tempo Verniciatura	Importo ricambio	Forfait
	Importo Carrozzeria	Importo Verniciatura	ImportoMaterialiDiConsumo	
010	Paraurti / Anteriore	Riga	Riparazione	
	Tempo Carrozzeria	Tempo Verniciatura	Importo ricambio	Forfait
	Importo Carrozzeria	Importo Verniciatura	ImportoMaterialiDiConsumo	
011	Spoiler / Anteriore	Riga	Sostituzione	
	Tempo Carrozzeria	Tempo Verniciatura	Importo ricambio	Forfait
	Importo Carrozzeria	Importo Verniciatura	ImportoMaterialiDiConsumo	
012	Calotta retrovisore / Sinistro	Riga	Verniciatura	
	Tempo Carrozzeria	Tempo Verniciatura	Importo ricambio	Forfait
	Importo Carrozzeria	Importo Verniciatura	ImportoMaterialiDiConsumo	
013	Porta / Anteriore Sinistro	Riga	Accettabile	-
	Tempo Carrozzeria	Tempo Verniciatura	Importo ricambio	Forfait

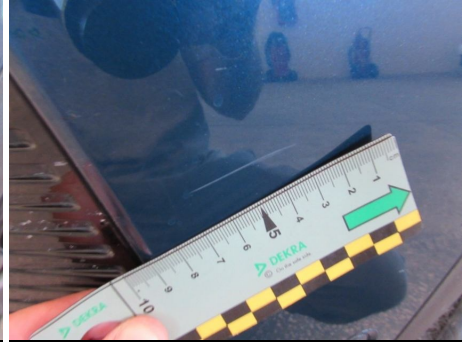
Paraurti / Anteriore / Riga

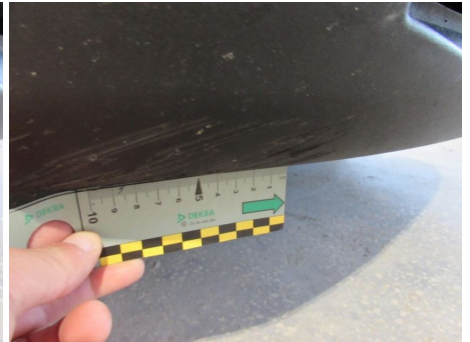
Spoiler / Anteriore / Riga

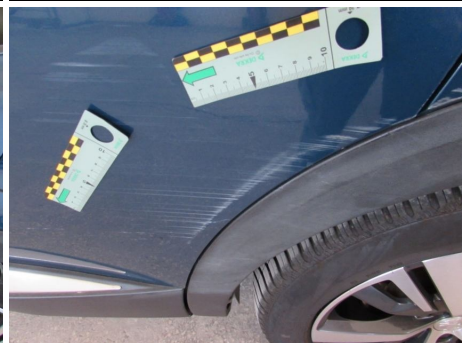
Porta / Posteriore Sinistro / Riga

Importo Carrozzeria	Importo Verniciatura	ImportoMaterialiDiConsumo	
014	Porta / Posteriore Sinistro	Riga	Accettabile	-
	Tempo Carrozzeria	Tempo Verniciatura	Importo ricambio	Forfait
	Importo Carrozzeria	Importo Verniciatura	ImportoMaterialiDiConsumo

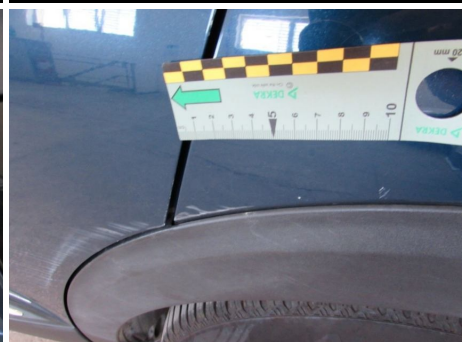
Parafango / Posteriore Sinistro / Ammaccato vernice incisa

015	Parafango / Posteriore Sinistro	Ammaccato vernice inci

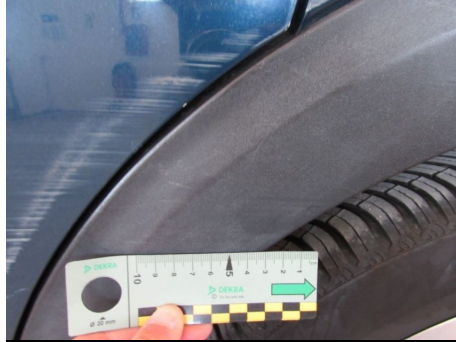
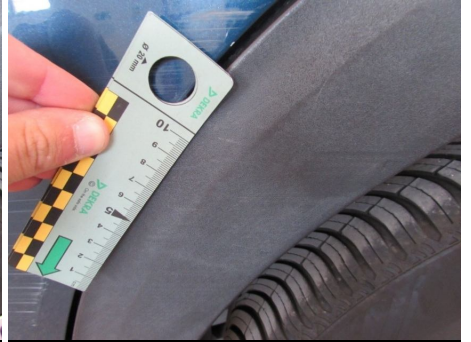
Modanatura parafrango / Posteriore Sinistro / Riga

Tempo Carrozzeria	Tempo Verniciatura	Importo ricambio	Forfait	-
	Importo Carrozzeria	Importo Verniciatura	ImportoMaterialiDiConsumo		
016	Modanatura parafango / Posteriore Sinistro	Riga	Sostituzione

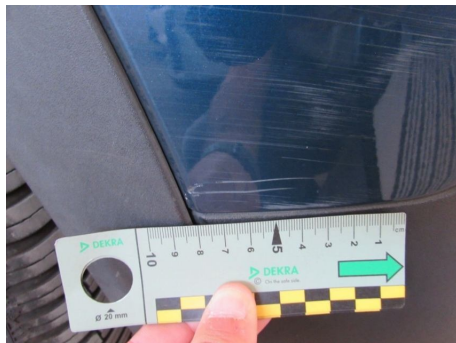
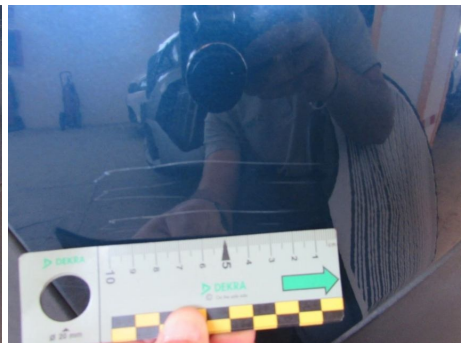
Paraurti / Posteriore Sinistro / Riga

Tempo Carrozzeria	Tempo Verniciatura	Importo ricambio	Forfait	-
	Importo Carrozzeria	Importo Verniciatura	ImportoMaterialiDiConsumo		
017	Paraurti / Posteriore Sinistro Verniciato : Si	Riga	Riparazione

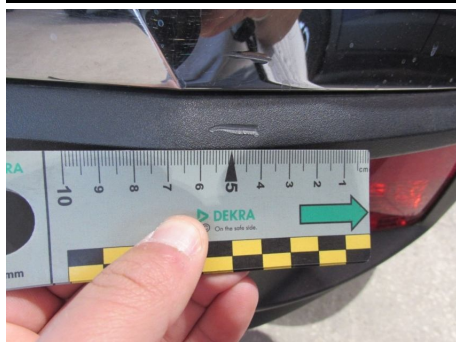
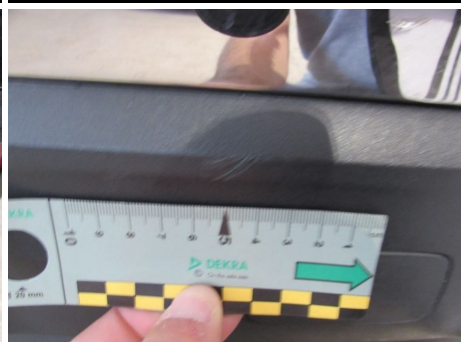
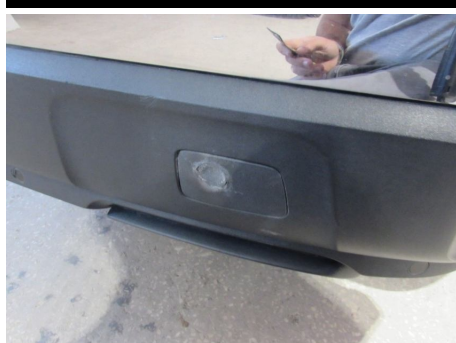
Paraurti / Posteriore / Riga

Tempo Carrozzeria	Tempo Verniciatura	Importo ricambio	Forfait	-
	Importo Carrozzeria	Importo Verniciatura	ImportoMaterialiDiConsumo		
018	Paraurti / Posteriore	Riga	Sostituzione

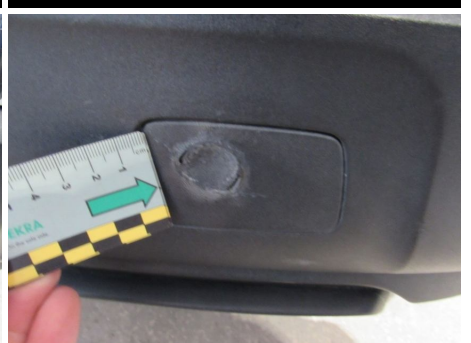
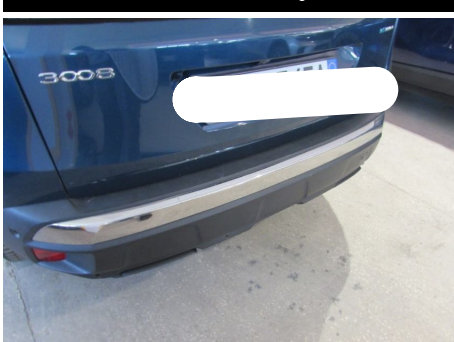
Tappo paraurti / Posteriore / Difetto di Esecuzione

Tempo Carrozzeria	Tempo Verniciatura	Importo ricambio	Forfait	-
	Importo Carrozzeria	Importo Verniciatura	ImportoMaterialiDiConsumo		
019	Tappo paraurti / Posteriore	Difetto di Esecuzione	Sostituzione

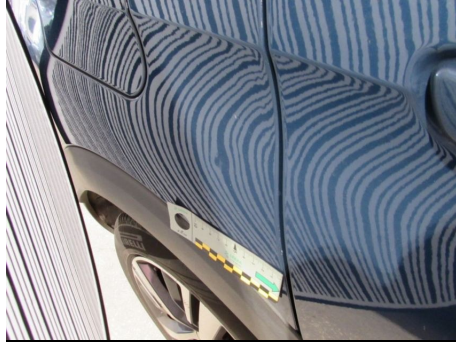
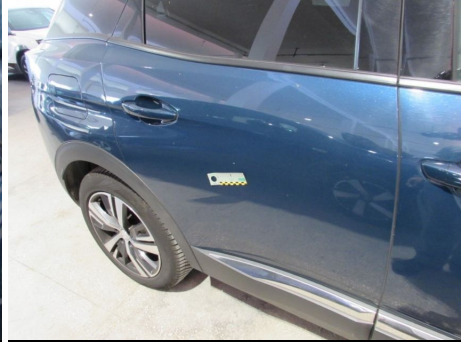
Parafango / Posteriore Destro / Rientranza

Tempo Carrozzeria	Tempo Verniciatura	Importo ricambio	Forfait	-
	Importo Carrozzeria	Importo Verniciatura	ImportoMaterialiDiConsumo		
021	Parafango / Posteriore Destro	Rientranza	Riparazione

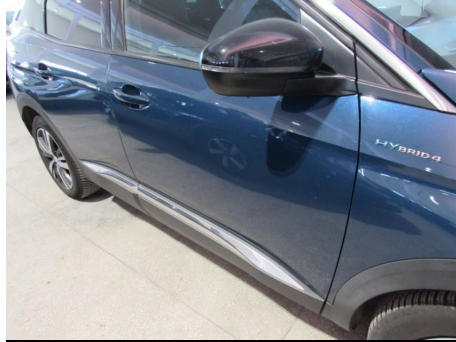
Porta / Posteriore Destro / Scheggia

Tempo Carrozzeria	Tempo Verniciatura	Importo ricambio	Forfait -
	Importo Carrozzeria	Importo Verniciatura	ImportoMaterialiDiConsumo	
022	Porta / Posteriore Destro	Scheggia	Smart repair	
	Tempo Carrozzeria	Tempo Verniciatura	Importo ricambio	Forfait
	Importo Carrozzeria	Importo Verniciatura	ImportoMaterialiDiConsumo	
023	Porta / Anteriore Destro	Rientranza	Accettabile	-
	Tempo Carrozzeria	Tempo Verniciatura	Importo ricambio	Forfait -
	Importo Carrozzeria	Importo Verniciatura	ImportoMaterialiDiConsumo	
024	Calotta retrovisore / Destro	Riga	Verniciatura	
	Tempo Carrozzeria	Tempo Verniciatura	Importo ricambio	Forfait
	Importo Carrozzeria	Importo Verniciatura	ImportoMaterialiDiConsumo	
025	Indicatore di direzione / Destro	Riga	Sostituzione	
	Tempo Carrozzeria	Tempo Verniciatura	Importo ricambio	Forfait -
	Importo Carrozzeria	Importo Verniciatura	ImportoMaterialiDiConsumo	
026	Montante tetto / Sinistro	Rientranza da Grandine	Riparazi

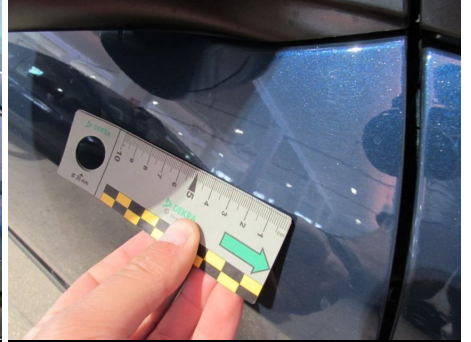
Porta / Anteriore Destro / Rientranza

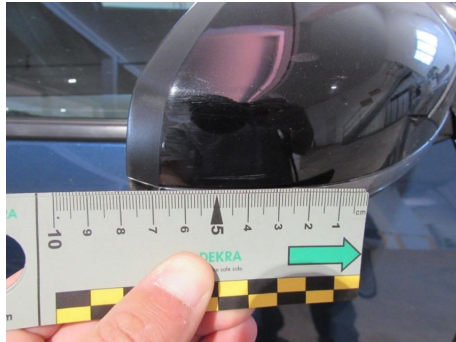
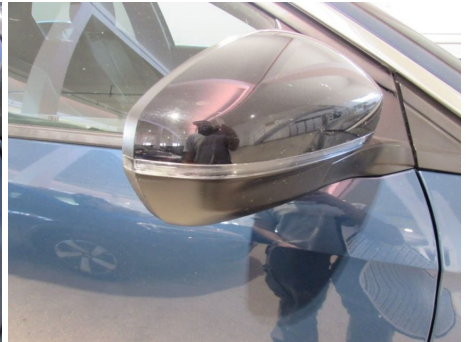
Calotta retrovisore / Destro / Riga

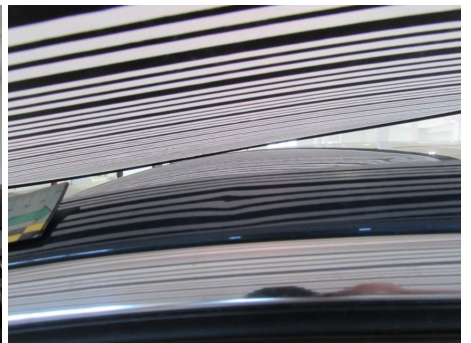
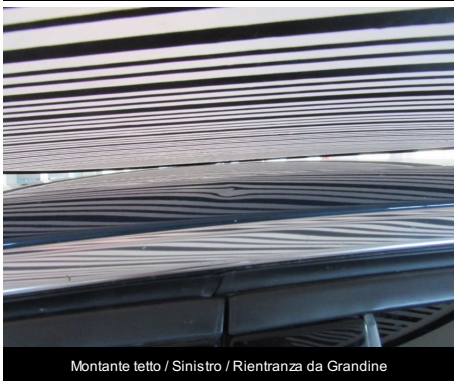
Montante tetto / Sinistro / Rientranza da Grandine
