## Fahrzeugbeschreibung

**Fahrzeug:** MERCEDES A-Klasse A 250 DCT Schräghecklimousine 5-türig 1991 ccm 224 PS / 165 KW bleifrei 7-Gang Automatik

## Zustandsbericht

Inspection date: 2 Jun 2026  
**Protocol number: 45726126**  
Delivery date: 2 Jun 2026

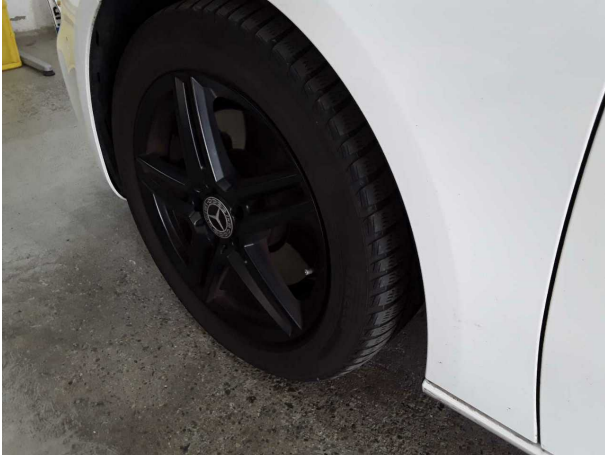
No.	Component group	Description
1	Wheel / tyres	Tyre - front - Worn - No deduction
2	Rear bumper	Rear bumper - Scratched - Smart repair

Axle	Tyre size	Manufacturer	Type of tyre	Tread depth	Roadworthy	Permissibility
1	205/55 R17 91H	Pirelli	Winter tyres	3mm - 3mm	Not o.k.	
2	205/55 R17 91H	Pirelli	Winter tyres	6mm - 6mm	o.k.

**Damage #1:** Wheel / tyres: Tyre - front - Worn - No deduction

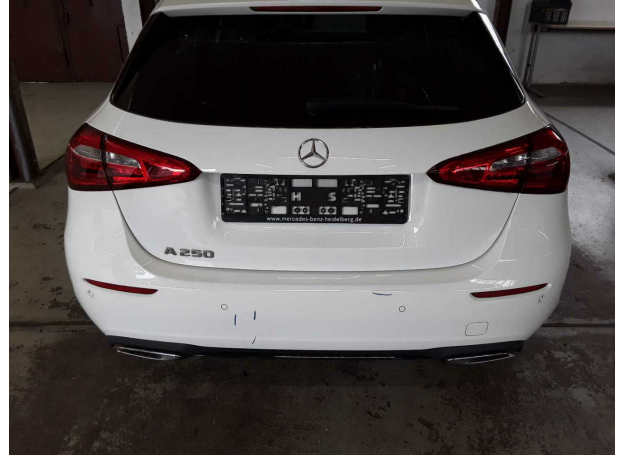
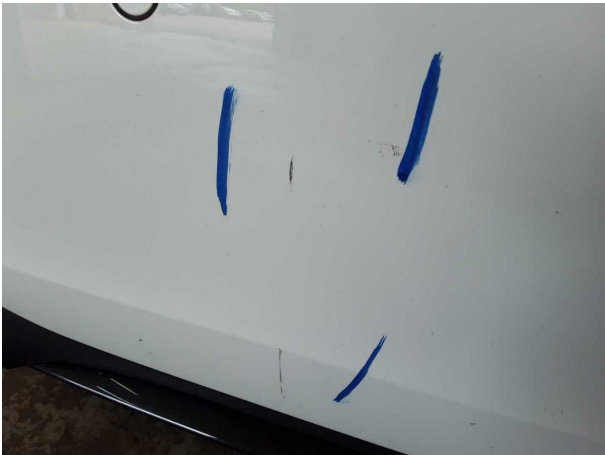
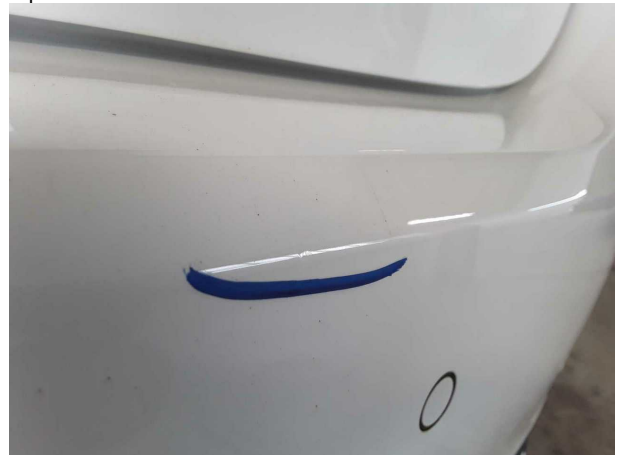
**Damage #2:** Rear bumper: Rear bumper - Scratched - Smart repair

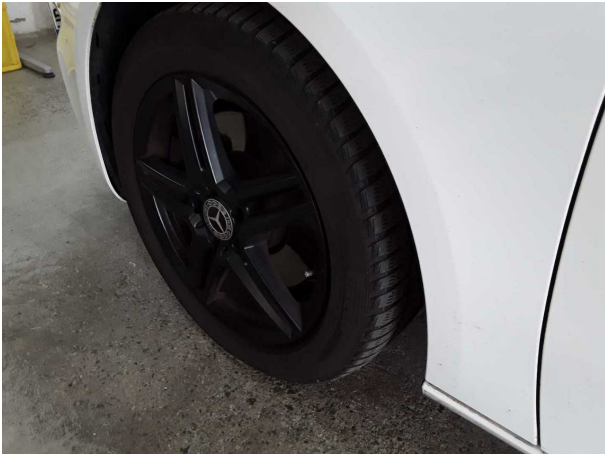
Nr.	Bauteilgruppe	Beschreibung
1	Rad/Reifen	Reifen vorn - verschlissen - kein Abzug
2	Stoßfänger hinten	Stoßfänger hinten - verkratzt / verschürft - Smart Repair

Achse	Reifengröße	Hersteller	Reifentyp	Profiltiefe	Verktgl.	Zul.
1	205/55 R17 91H	Pirelli	Winterreifen	3mm - 3mm	n.i.O.	
2	205/55 R17 91H	Pirelli	Winterreifen	6mm - 6mm	i.O.

**Beschädigung #1:** Rad/Reifen: Reifen vorn - verschlissen - kein Abzug

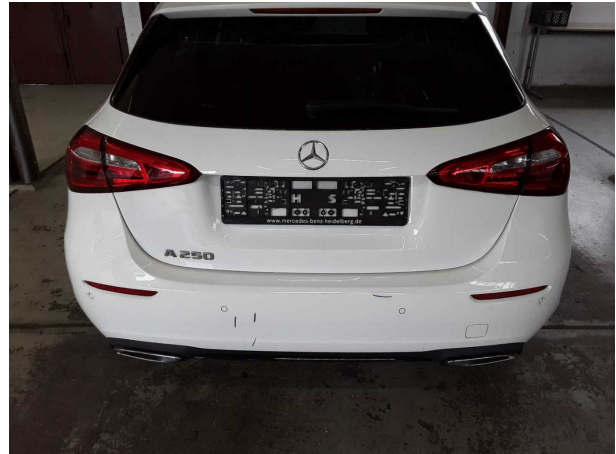
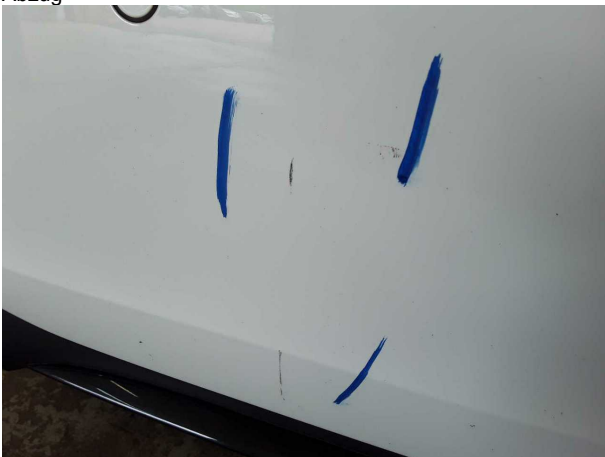
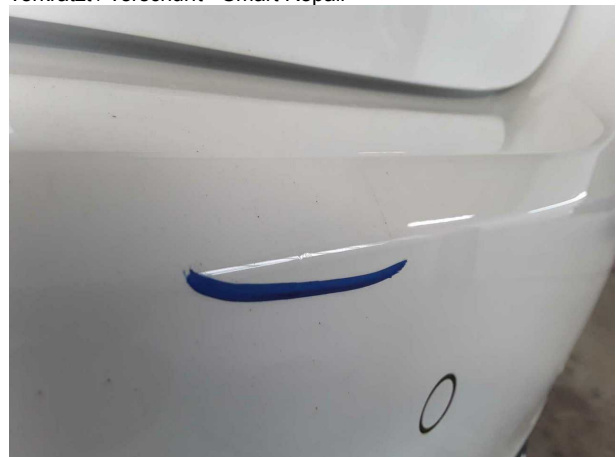
**Beschädigung #2:** Stossfänger hinten: Stossfänger hinten - verkratzt / verschürft - Smart Repair
