EG - Übereinstimmungsbescheinigung

# Zustandsbericht / Minderwertgutachten

| Typ / Verkaufsbez. | Golf VIII Variant<br>(CG5)(09.2020->2024) /<br>Golf VIII 2.0 TDI Life<br>(EURO 6d) | Aufbauart | Kombi |

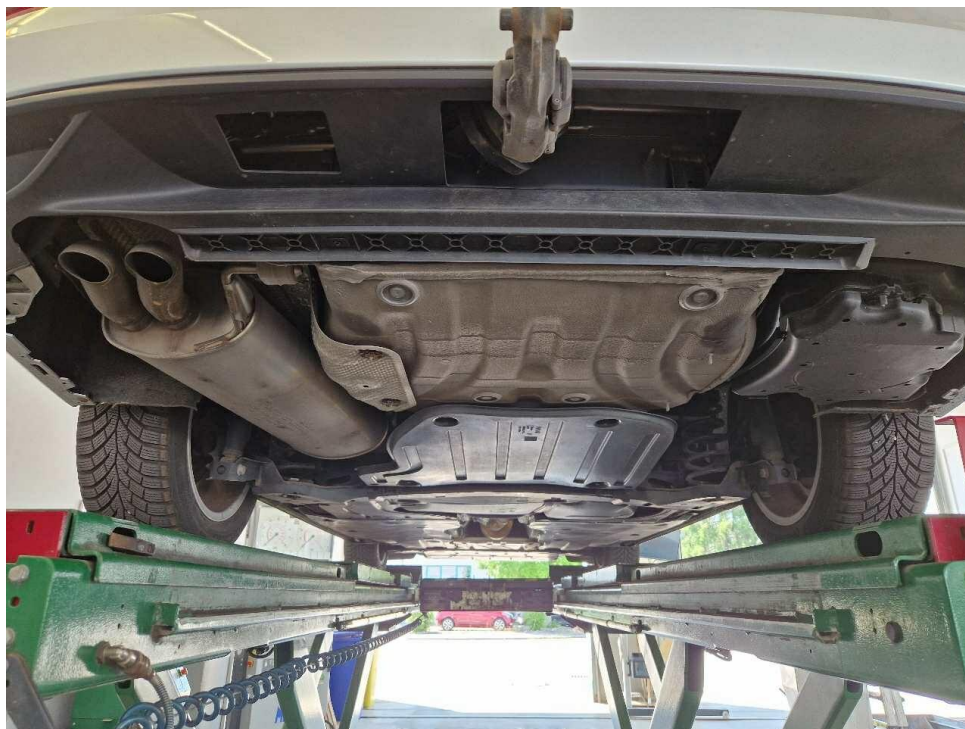
Bild 5 : Fahrzeugunterseite

Die vorgefundenen Besichtigungsbedingungen waren ausreichend. Das Fahrzeug / Objekt wurde auf einer Hebebühne von unten besichtigt. Im Rahmen der Fahrzeug / Objektbesichtigung wurde ein Probelauf des Motors durchgeführt.

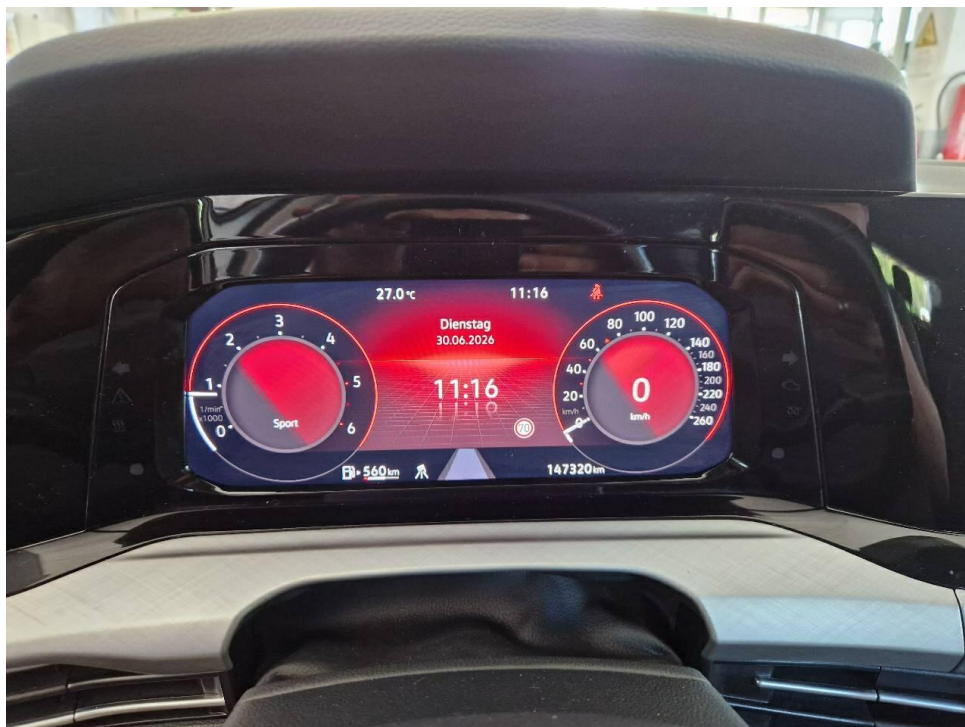
Bild 6 : Kombiinstrument (betriebsbereit) mit Km-Stand

| Km-Stand abgelesen | 147320 | Nächste HU §29 StVZO | 08 / 2026 |

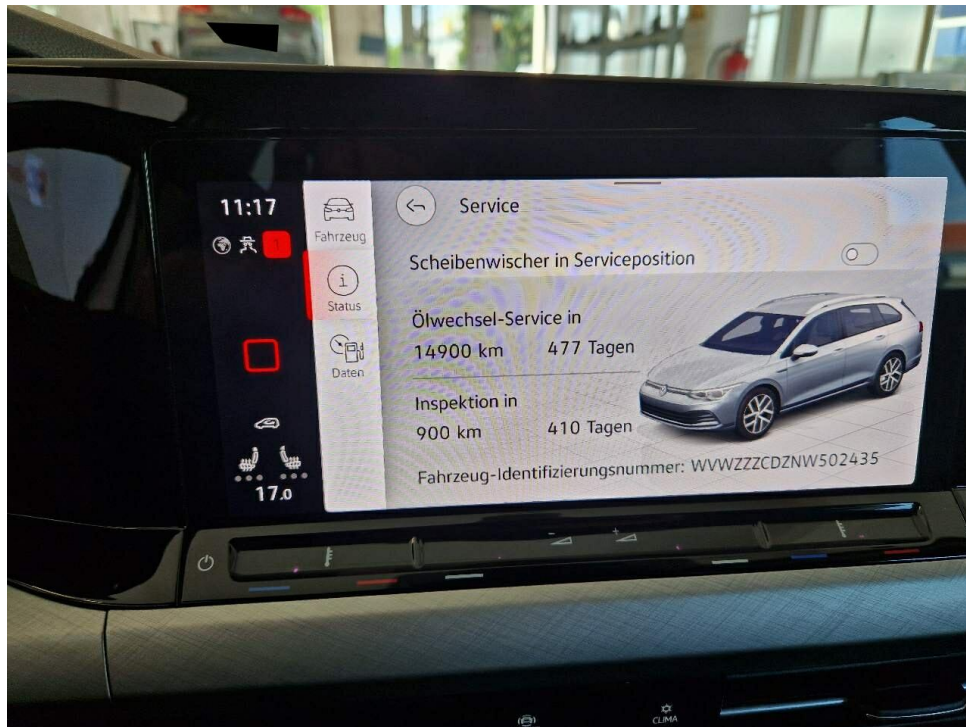
Bild 7 : Serviceintervallanzeige

Wartungsnachweis: digital  
bis Wartung verbleiben: 900 km oder 410 Tage (zum Besichtigungszeitpunkt)

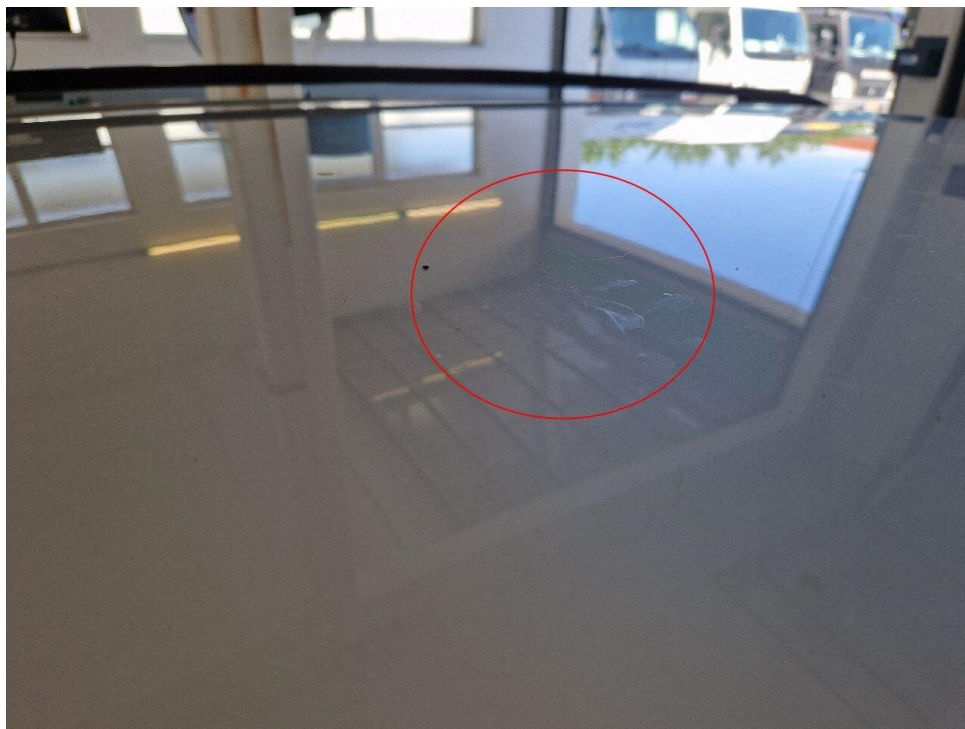
Bild 13 : Dach Fremdanhaftungen

Dach Fremdanhaftungen, (Bild 13)  
Wasserabweißer rechts Kratzer,  
Stoßfänger hinten Kratzer, (Bild 17)
