**JMZDR1WBJ00206210**

## Zustandsbericht

Besichtigungsdatum: 22.06.2026  
**Protokollnummer: 46181741**  
Erstellt durch: Markus Böttcher  
Besichtigt durch: Demir

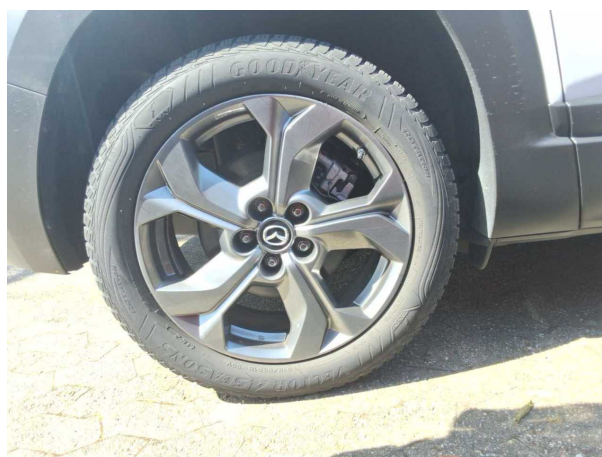
**Abbildung 6:** Montierte Bereifung

| Achse | Reifengröße | Hersteller | Reifentyp | Profiltiefe | Verktgl. | Zul. |
|---|---|---|---|---|---|---|
| 1 | 215/55 R18 99V | Goodyear | Ganzjahresreifen | 5mm - 5mm | i.O. | i.O. |
| 2 | 215/55 R18 99V | Goodyear | Ganzjahresreifen | 6mm - 6mm | i.O. | i.O. |

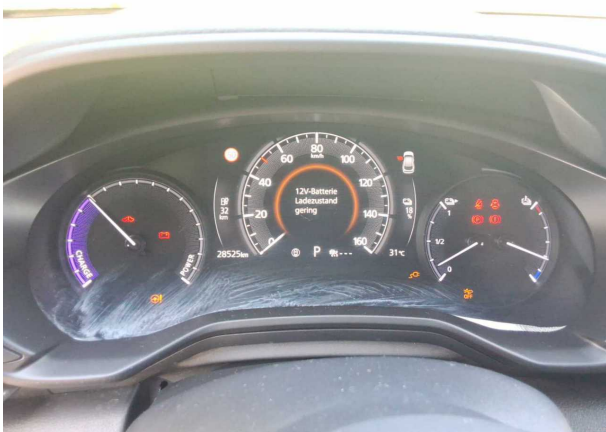
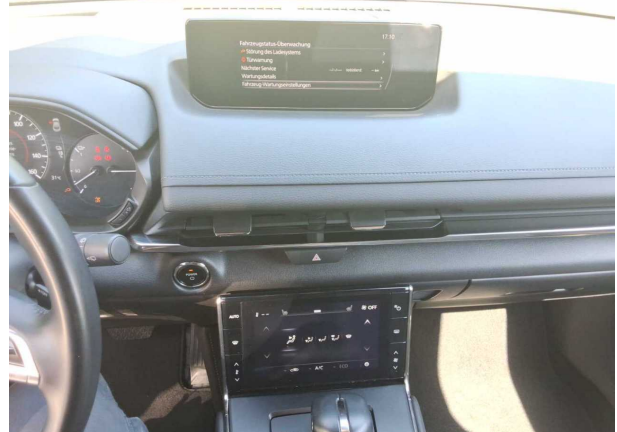
**Abbildung 9: Kombiinstrument**

| Nr. | Bauteilgruppe | Beschreibung |
|---|---|---|
| 2 | Instrumententafel | Kombiinstrument - leuchtet - befunden ggf. instandsetzen |

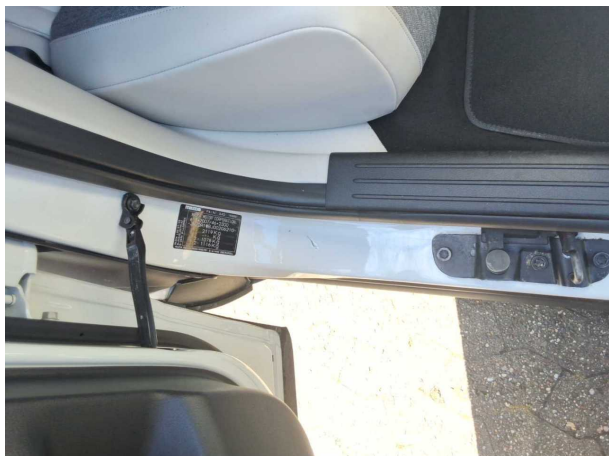
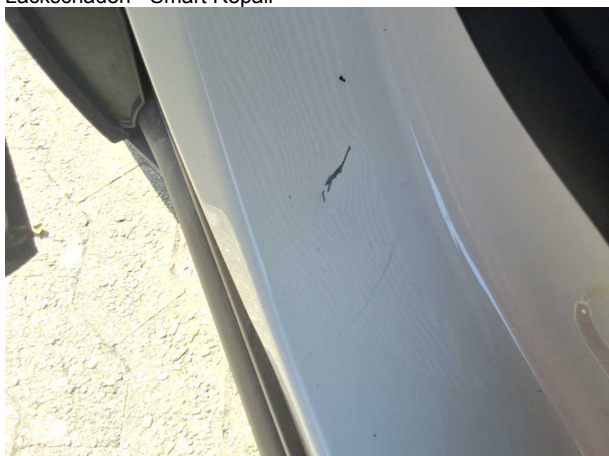
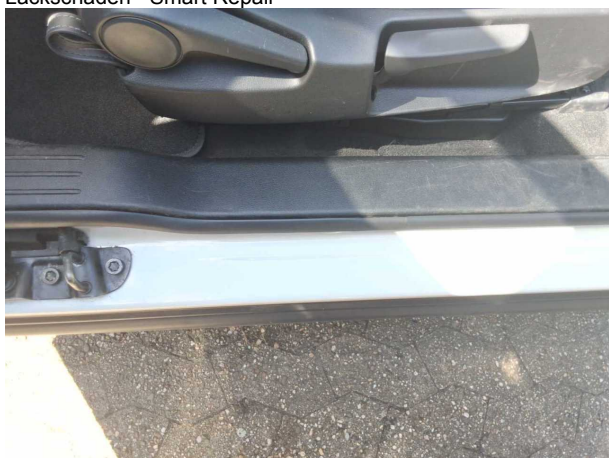
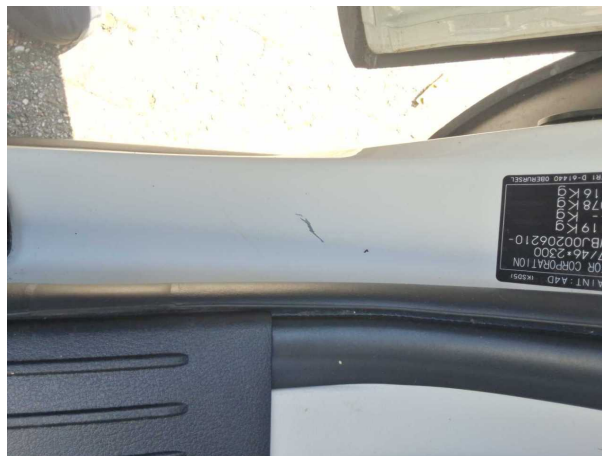
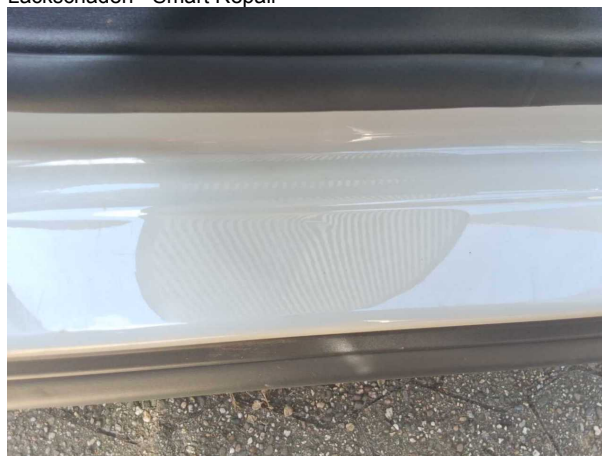
| Nr. | Bauteilgruppe | Beschreibung |
|---|---|---|
| 1 | Schweller rechts | Einstieg - Delle / Lackschaden - Smart Repair |

**Beschädigung #1:** Schweller rechts: Einstieg - Delle / Lackschaden - Smart Repair

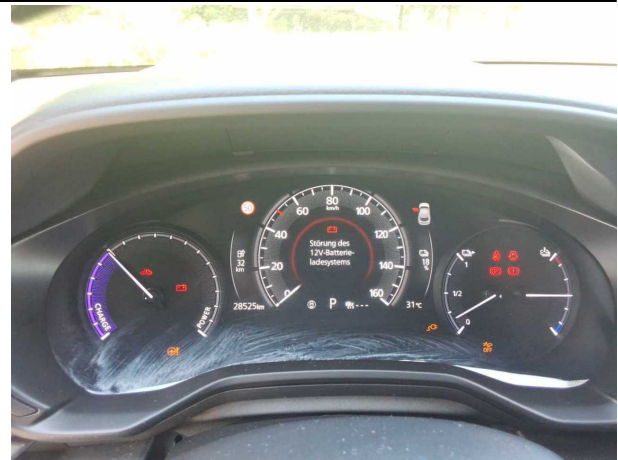
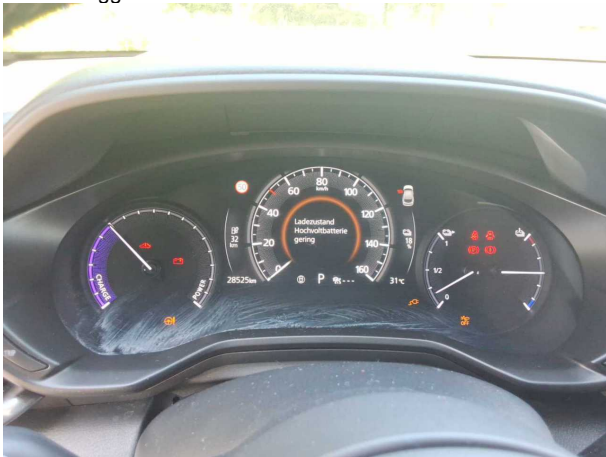
**Beschädigung #2:** Instrumententafel: Kombiinstrument - leuchtet - befunden ggf. instandsetzen
