## Gutachten

Vorabbesichtigung

TMBAJ8NX0RY040910

| <b>Modell / Verkaufsbezeichnung</b> | OCTAVIA |

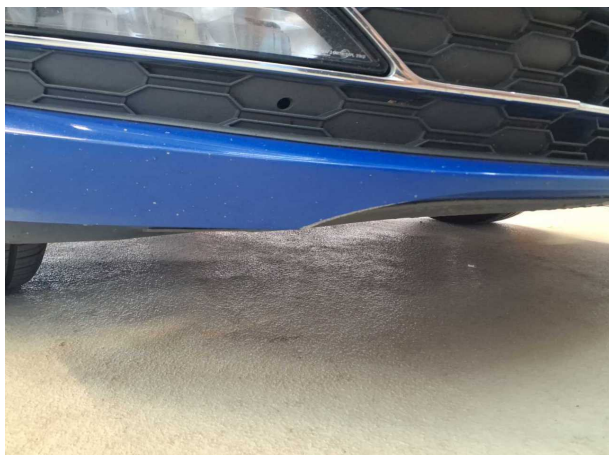
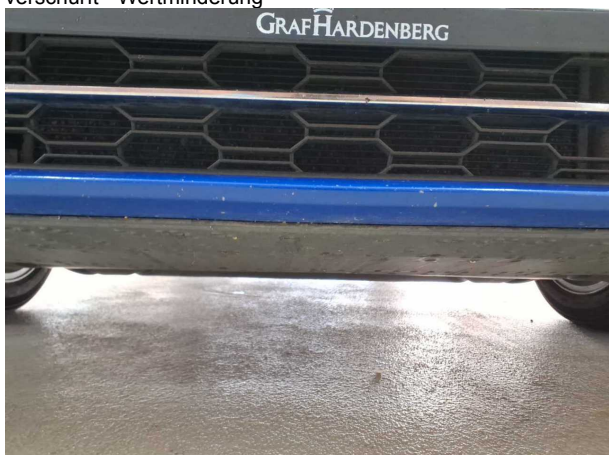
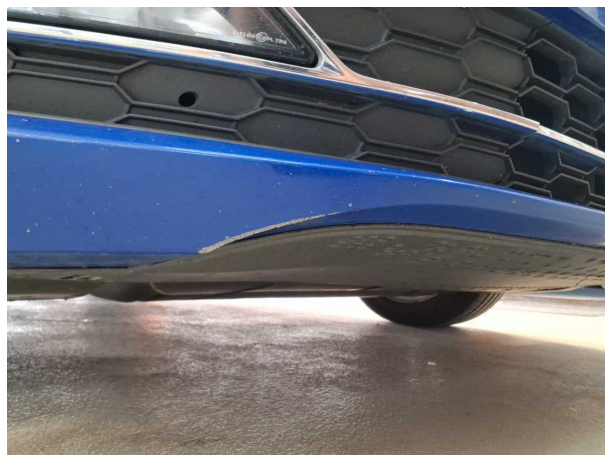
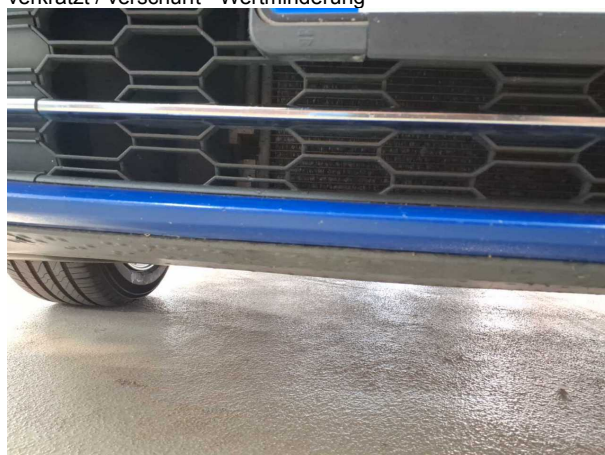
| Nr. | Bauteilgruppe | Beschreibung |
|---|---|---|
| 3 | Stoßfänger vorn | Stoßfänger vorn - verkratzt / verschürft - Wertminderung |

**Beschädigung 3:** Stossfänger vorn: Stossfänger vorn - verkratzt / verschürft - Wertminderung

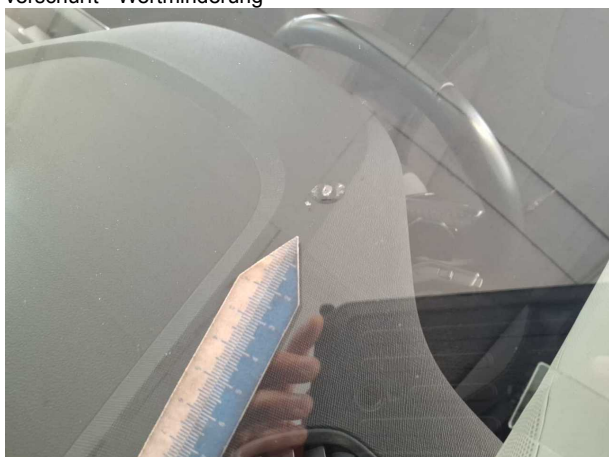
| Nr. | Bauteilgruppe | Beschreibung |
|---|---|---|
| 4 | Verglasung | Frontscheibe - Steinschlag - erneuern |

**Beschädigung 4:** Verglasung: Frontscheibe - Steinschlag - erneuern

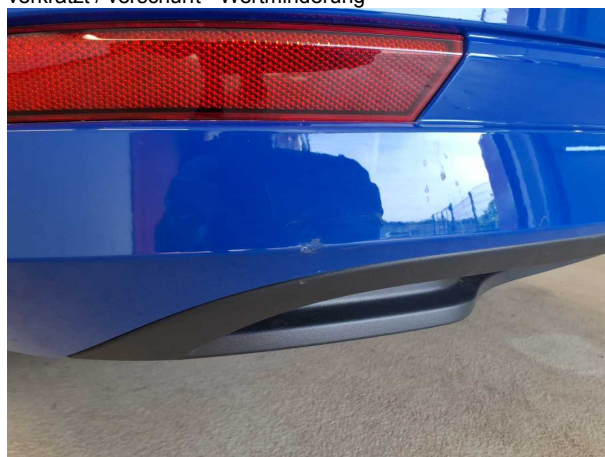
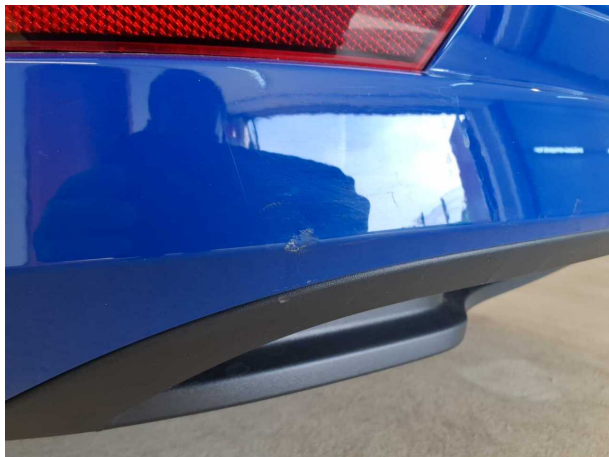
| Nr. | Bauteilgruppe | Beschreibung |
|---|---|---|
| 5 | Stoßfänger hinten | Stoßfänger hinten - verkratzt / verschürft - instandsetzen und lackieren |

**Beschädigung 5:** Stossfänger hinten: Stossfänger hinten - verkratzt / verschürft - instandsetzen und lackieren

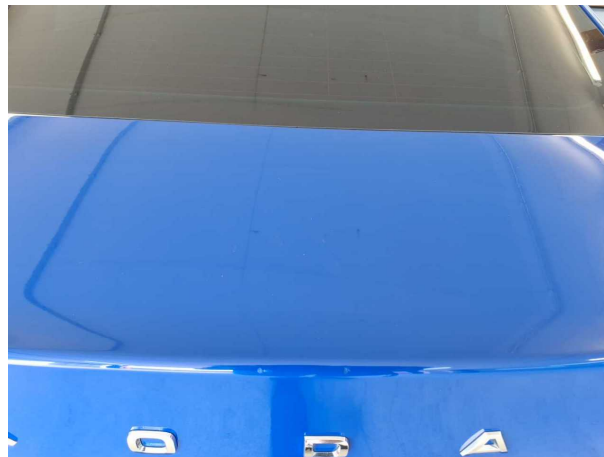
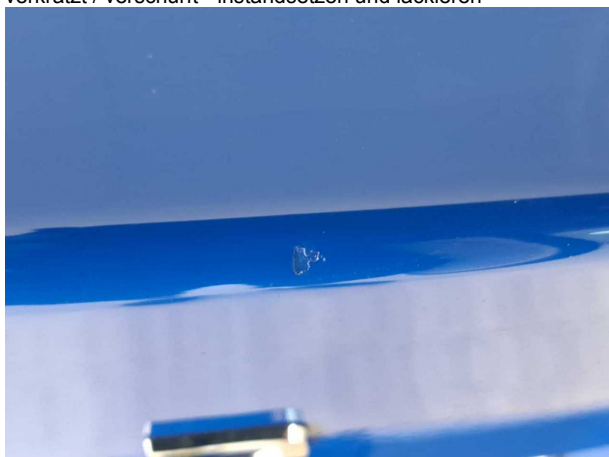
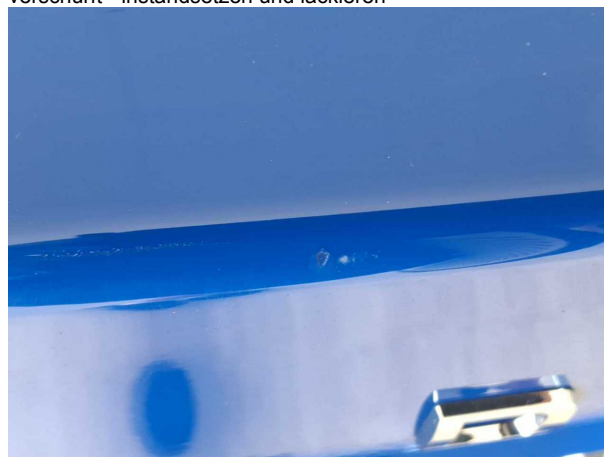
| Nr. | Bauteilgruppe | Beschreibung |
|---|---|---|
| 6 | Heckklappe/-tür | Heckklappe - verkratzt / verschürft - instandsetzen und lackieren |

**Beschädigung 6:** Heckklappe/-tür: Heckklappe - verkratzt / verschürft - instandsetzen und lackieren

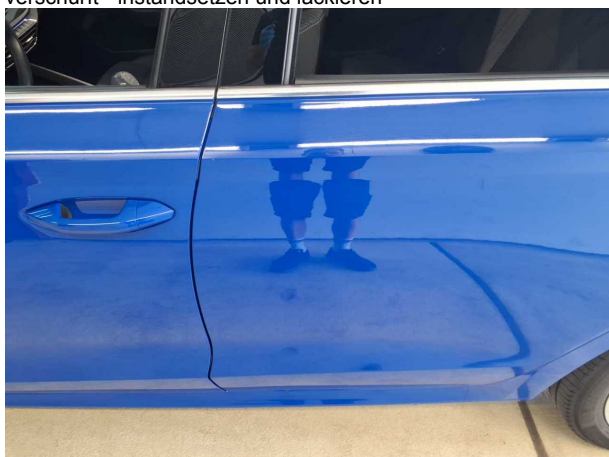
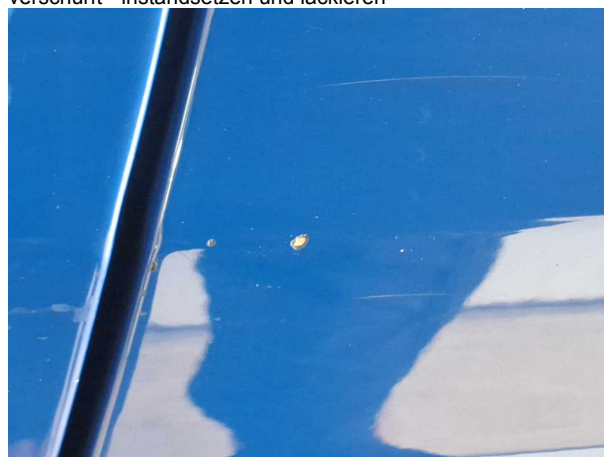
| Nr. | Bauteilgruppe | Beschreibung |
|---|---|---|
| 3 | Tür hinten links | Tür - verkratzt / verschürft - kein Abzug |

**Gebrauchsspur 3:** Tür hinten links: Tür - verkratzt / verschürft - kein Abzug

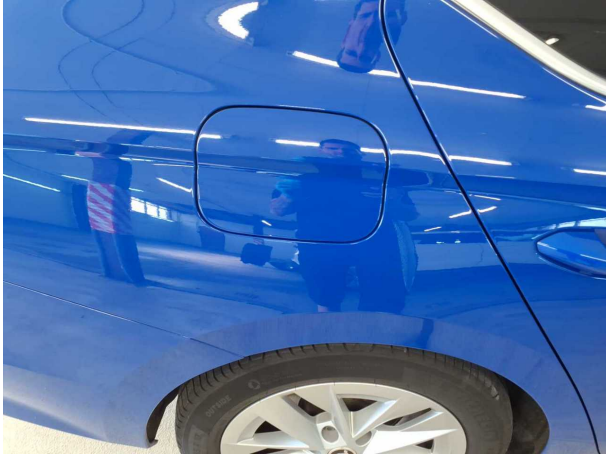
| Nr. | Bauteilgruppe | Beschreibung |
|---|---|---|
| 4 | Seitenwand rechts | Seitenwand - verkratzt / verschürft - kein Abzug |

**Gebrauchsspur 4:** Seitenwand rechts: Seitenwand - verkratzt / verschürft - kein Abzug

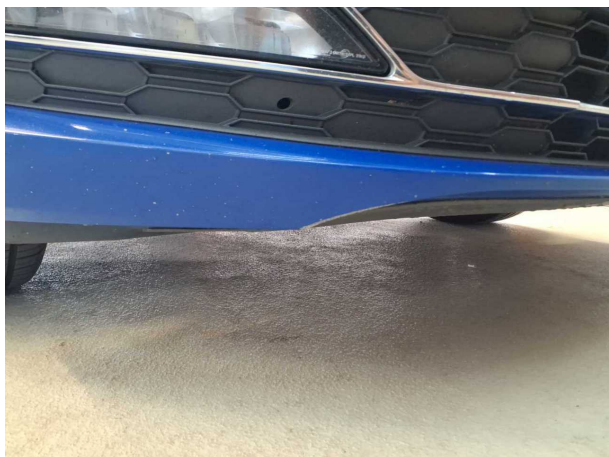
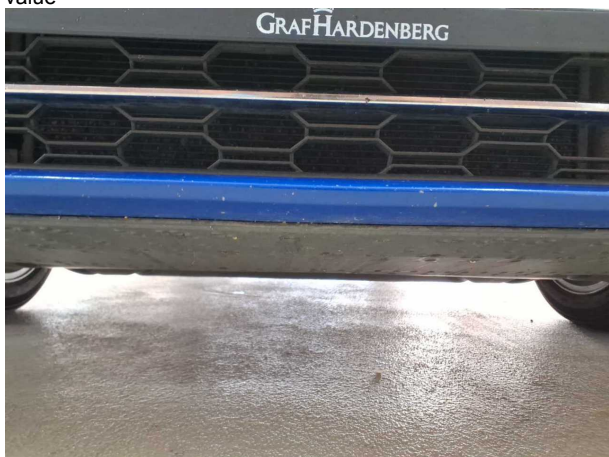
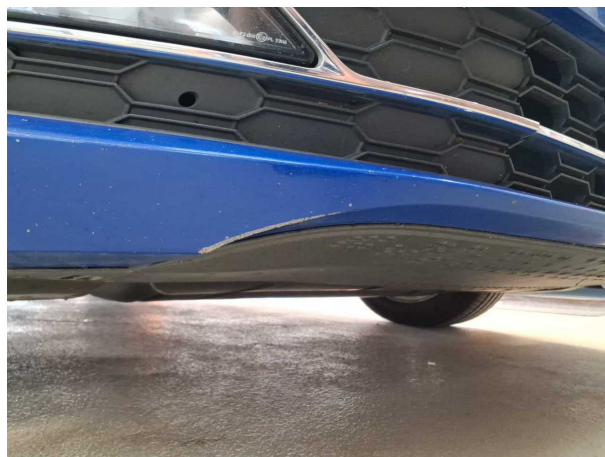
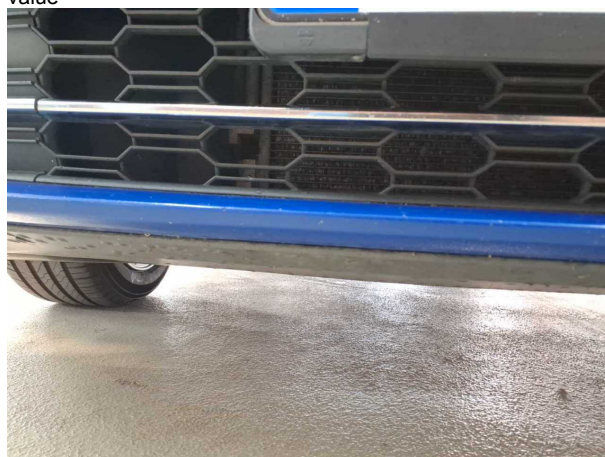
| No. | Component group | Description |
|---|---|---|
| 3 | Front bumper | Front bumper - Scratched - Loss in value |

**Damage 3:** Front bumper: Front bumper - Scratched - Loss in value

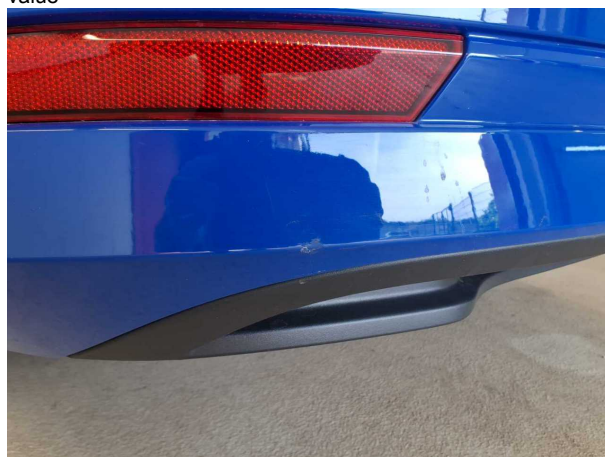
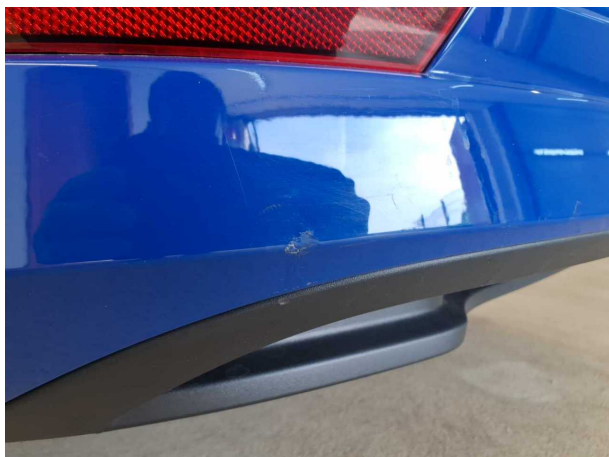
| No. | Component group | Description |
|---|---|---|
| 5 | Rear bumper | Rear bumper - Scratched - Repair and paint |

**Damage 5:** Rear bumper: Rear bumper - Scratched - Repair and paint

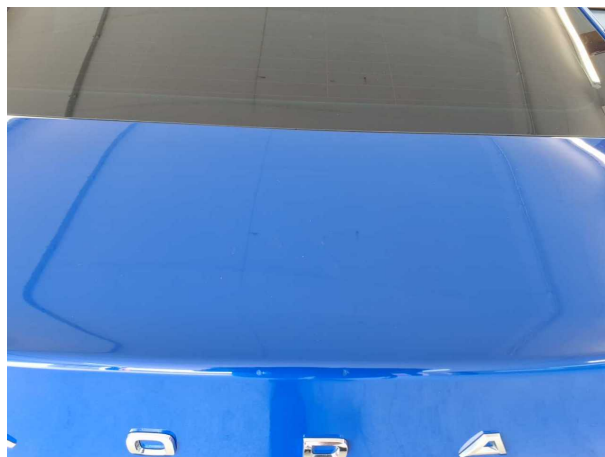
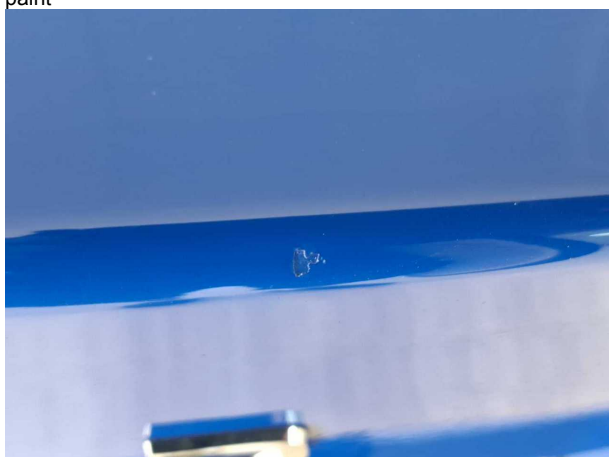
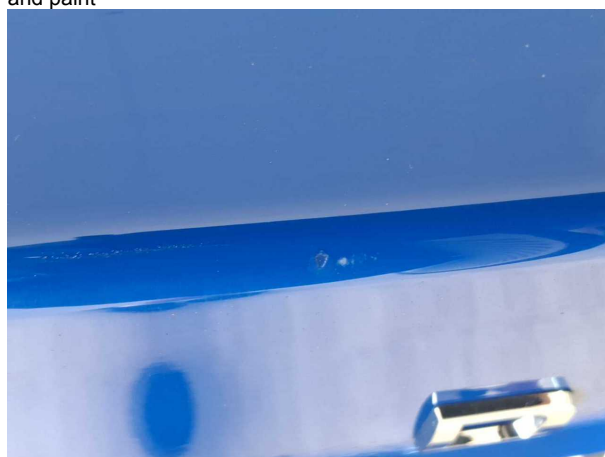
| No. | Component group | Description |
|---|---|---|
| 6 | Boot lid / rear door | Boot lid - Scratched - Repair and paint |

**Damage 6:** Boot lid / rear door: Boot lid - Scratched - Repair and paint

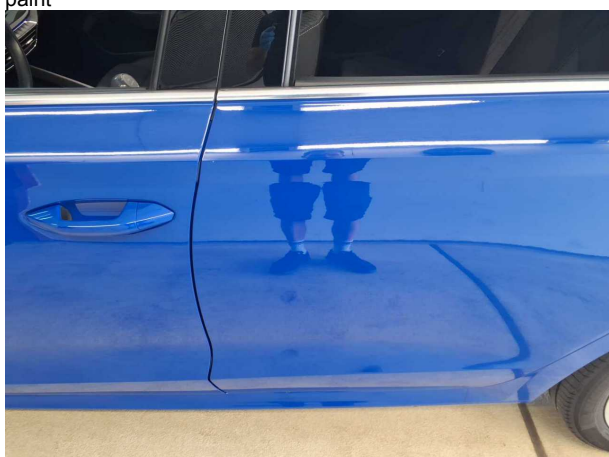
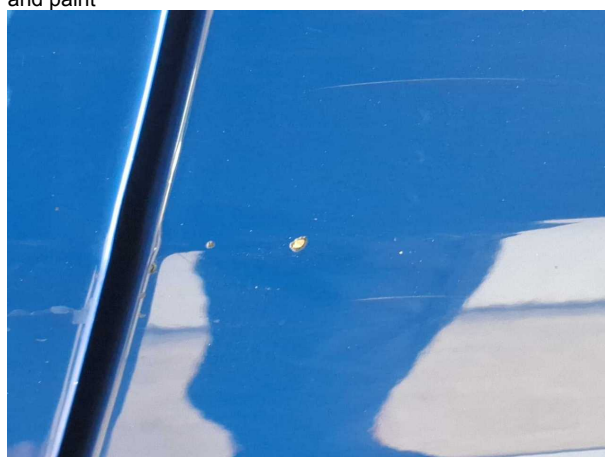
| No. | Component group | Description |
|---|---|---|
| 3 | Door - rear left side | Door - Scratched - No deduction |

**Wear and tear 3:** Door - rear left side: Door - Scratched - No deduction

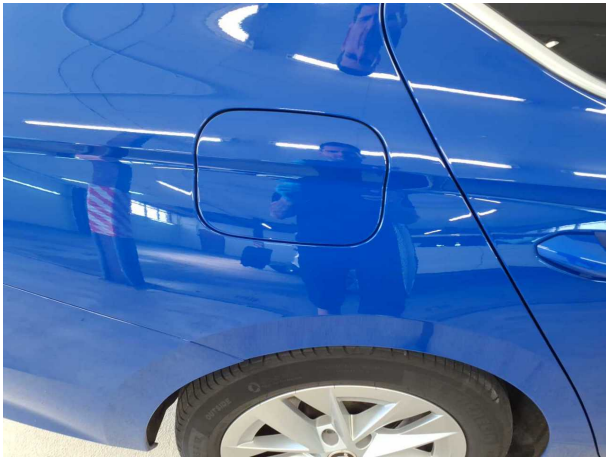
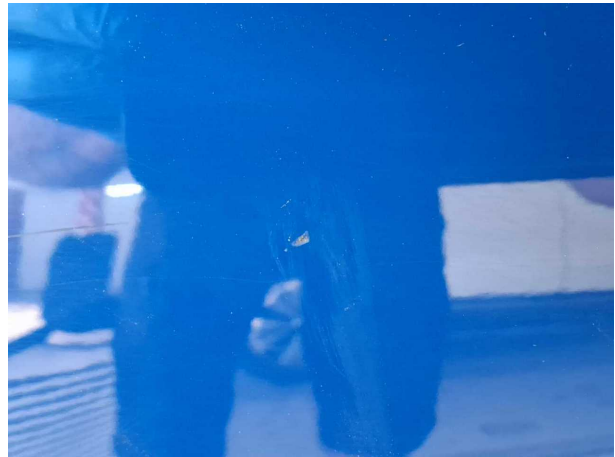
| No. | Component group | Description |
|---|---|---|
| 4 | Side panel - rear right side | Side panel - Scratched - No deduction |

**Wear and tear 4:** Side panel - rear right side: Side panel - Scratched - No deduction
