Zustandsbericht / Minderwertgutachten

Erstzulassung	06.05.2024	Letzte Zulassung	06.05.2024
Hersteller	PEUGEOT	Typ / Verkaufsbez.	5008 Hybrid 136 e-DSC GT
Aufbauart	Geländewagen	Türen	4
Sitzplätze	5	Fahrzeug-Ident.-Nr.	VF3MRHPYERL003005
HSN / TSN	3003 / BDR	Schlüssel-Nr.	10422628
Km-Stand abgelesen	32948	Energiequelle / Kraftstoff	Hybr.Benzin/E
Zylinderanzahl	/	Leistung (kW)	100
Hubraum (ccm)	1199	Schadstoffklasse:	EURO6;WLTP;EA;PI/CI;M, N1, N2
Getriebe	Automatik /	Felgen	Leichtmetall
Farbe	TYPE HABILLAGE EXTERIEUR METALLISEE VERNIS

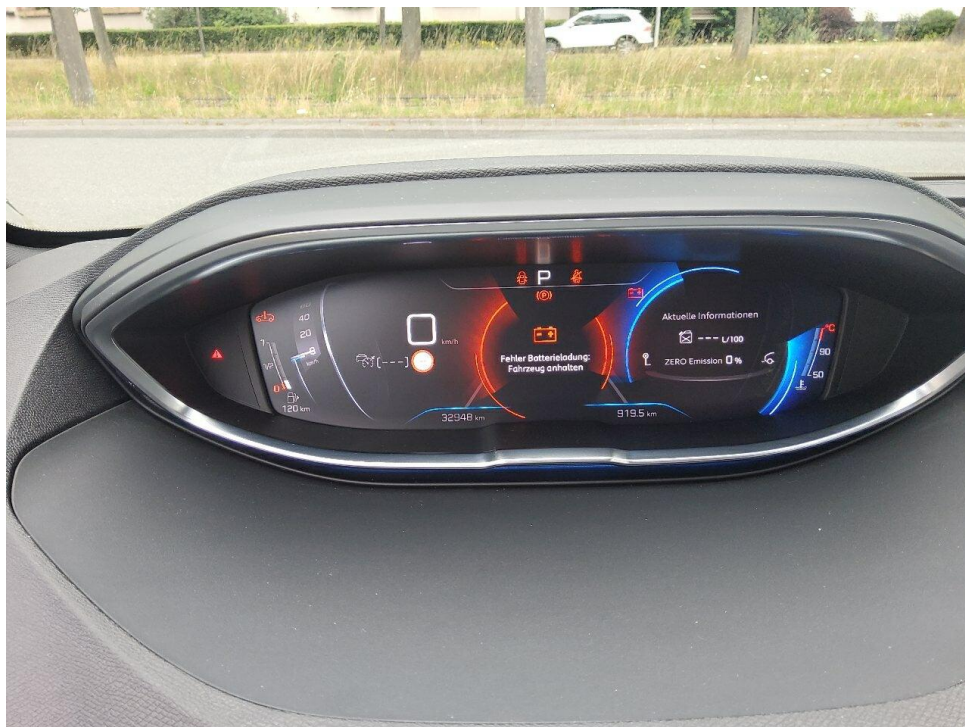
Bild 4 : Kombiinstrument (betriebsbereit) mit Km-Stand Fehler Batterieladung

Bezeichnung des Schadens / Rep.-Weg	Rep.Kost Anrechnung		Minderwert in EUR	
	brutto		brutto	netto
1. Sitzbezug VR verschmutzt, reinigen (Bild 6)	50	voll	-50	-42,02
2. Fehler Batterieladung, Schadenerweiterung möglich, prüfen und Befund festlegen, Schadenerweiterung möglich	150	voll	-150	-126,05

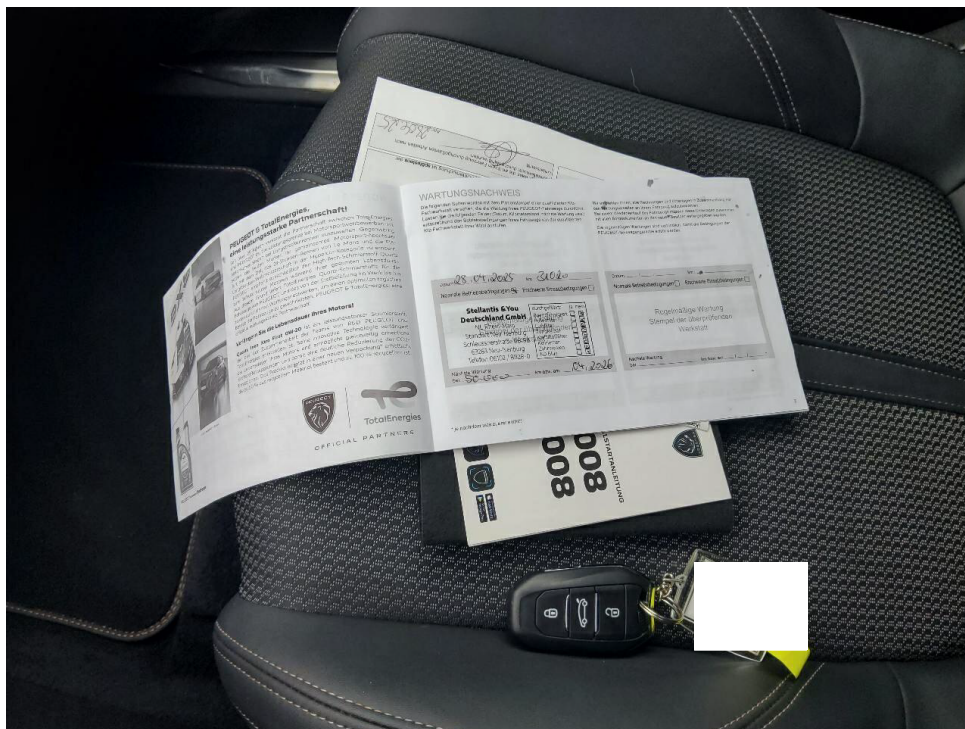
Wartungsnachweis: vollständig
 letzte Wartung: am 28.04.2025 bei Kilometerstand 31.020

Bild 5 : Schlüssel, Servicenachweis / Serviceheft (letzter Eintrag)

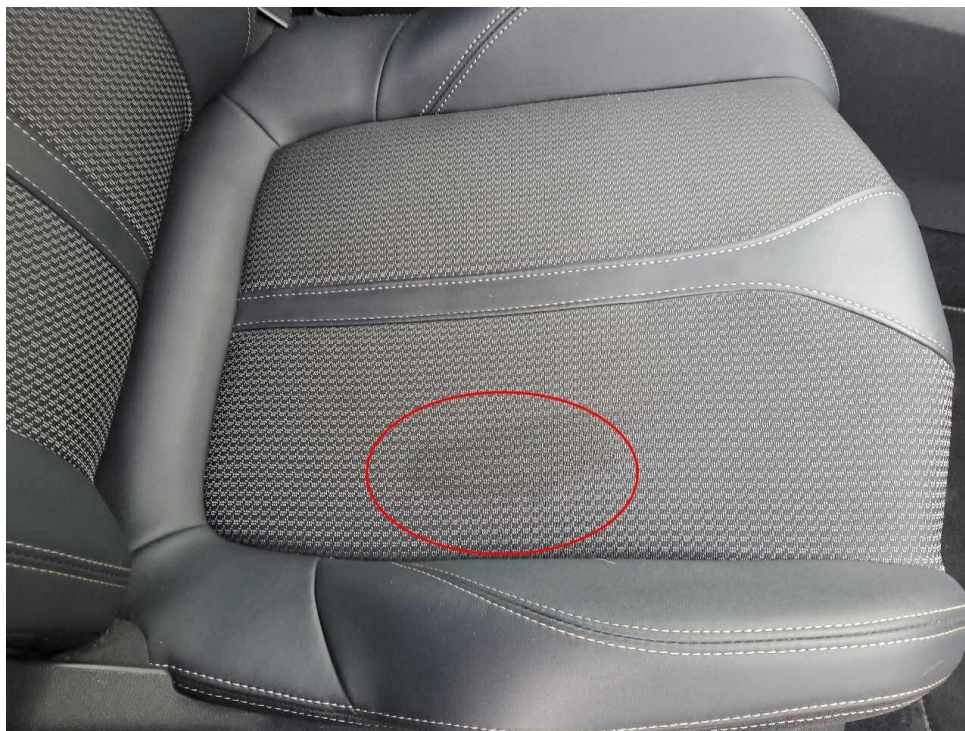
Bild 6 : Sitzbezug VR verschmutzt
