**Fahrzeugbeschreibung**

## Zustandsbericht

| Berichtsnummer : | 0000000923353-DE613 | | |

#### Polestar 2 (05.2020->) Standard Range Single

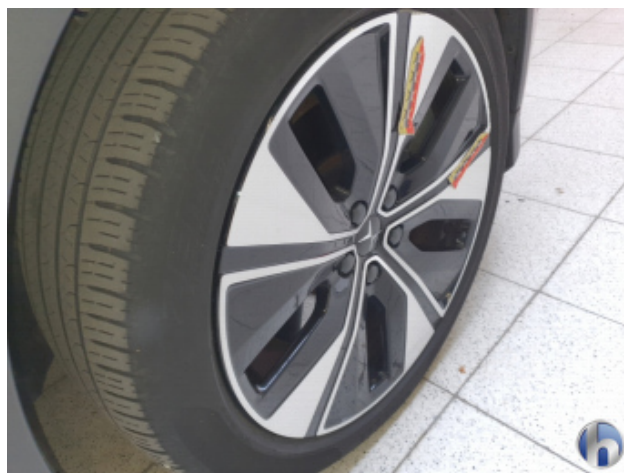
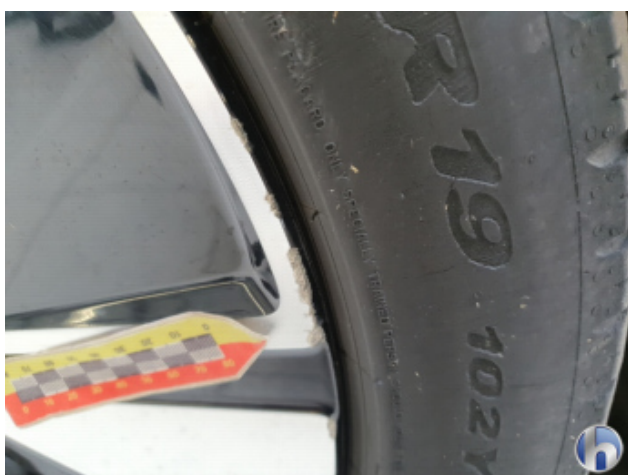
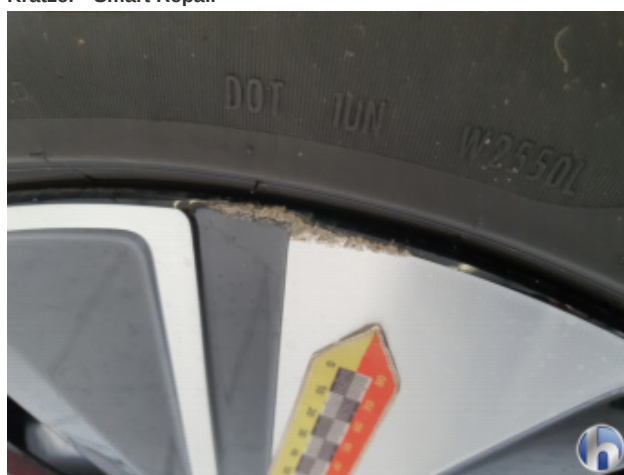
| 1. | Felge Vorne - Rechts | Kratzer | Smart Repair |

1. Felge Vorne - Rechts  
Kratzer - Smart Repair

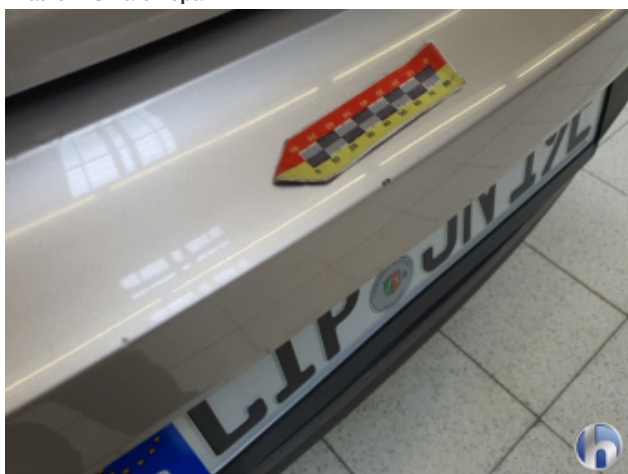
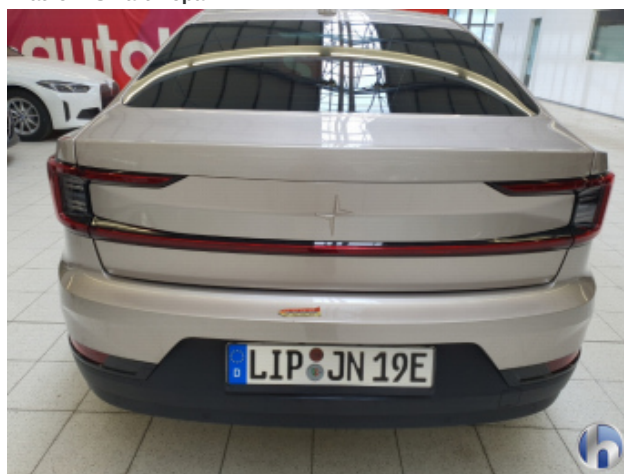
| 2. | Stoßfänger Hinten | Kratzer Tief Bis<br>Grundierung | Smart Repair |

2. Stoßfänger Hinten  
Kratzer Tief Bis Grundierung - Smart Repair
