## RÜCKNAHMEBEWERTUNG

**WAUZZZFYXP2122231**

Audi  
Q5 (FYG)(06.2020->)  
40 TDI quattro S line  
11.05.2023  
**141.098 km** (abgelesen)

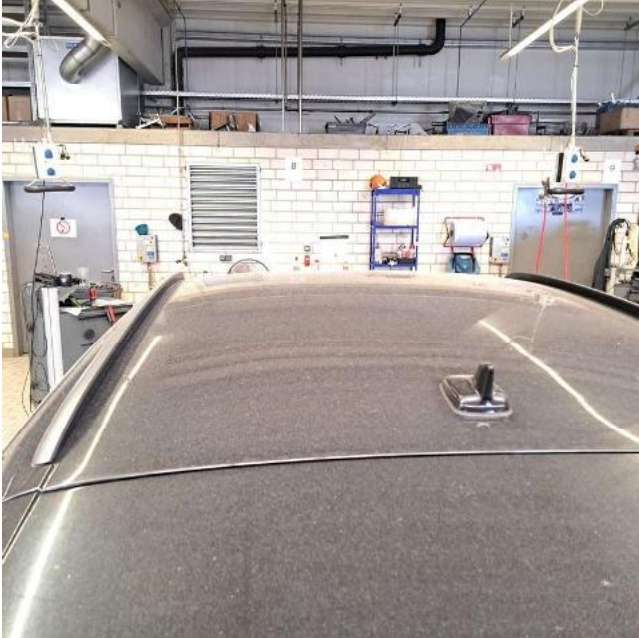
Bild 15

Fahrzeug stark verschmutzt

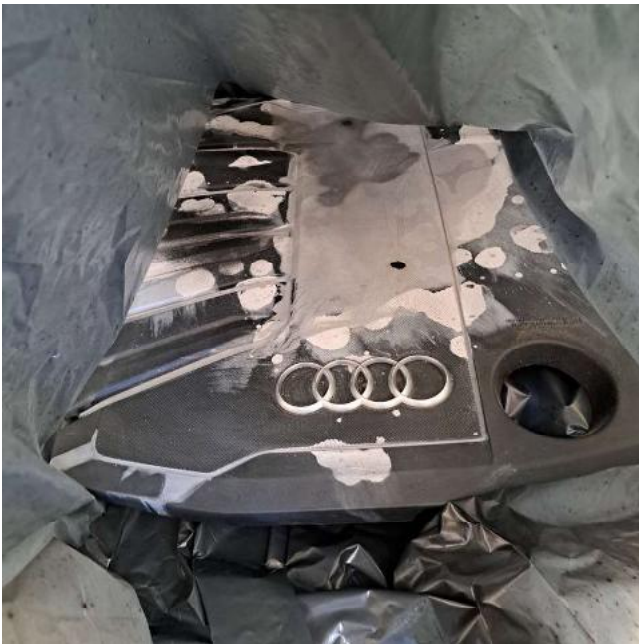
Bild 16

| NR. | BEZEICHNUNG | BESCHÄDIGUNGSART / REPARATUR |
|---|---|---|
| 1 | Motorraum /<br>Motorabdeckung | Verfärbt / Erneuern |

**Nr.: 1**

**Bauteil:** Motorraum /  
Motorabdeckung

**Beschädigungsart:** Verfärbt

**Reparaturweg:** Erneuern

**Reparaturkosten:** EUR 130,00

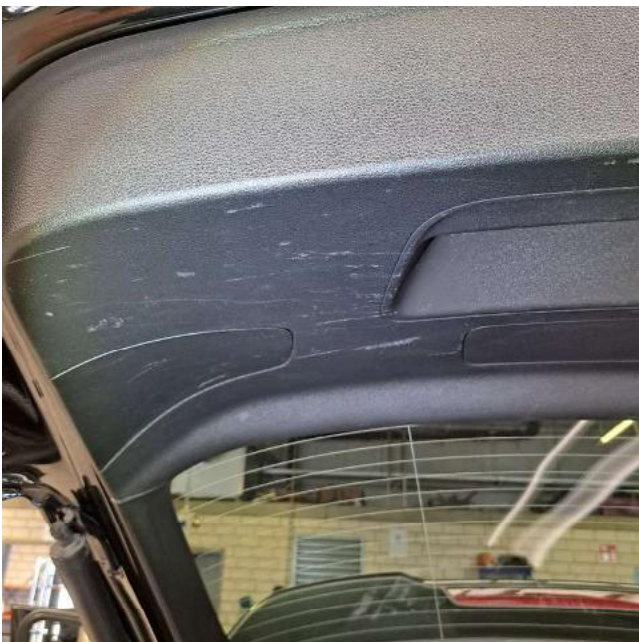
Bild 17

| NR. | BEZEICHNUNG | BESCHÄDIGUNGSART / REPARATUR |
|---|---|---|
| 2 | Heckklappe /<br>Innenverkleidung | Abschürfung / Erneuern |

**Nr.: 2**

**Bauteil:** Heckklappe /  
Innenverkleidung

**Beschädigungsart:**

Abschürfung

**Reparaturweg:** Erneuern

**Reparaturkosten:** EUR 220,00

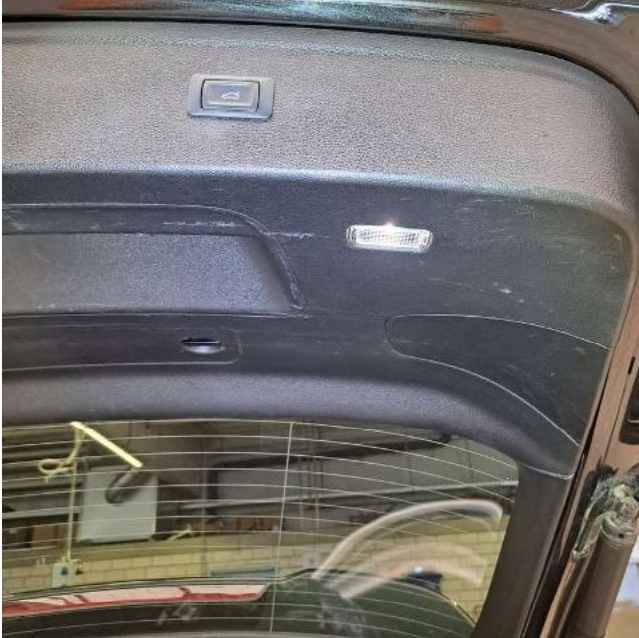
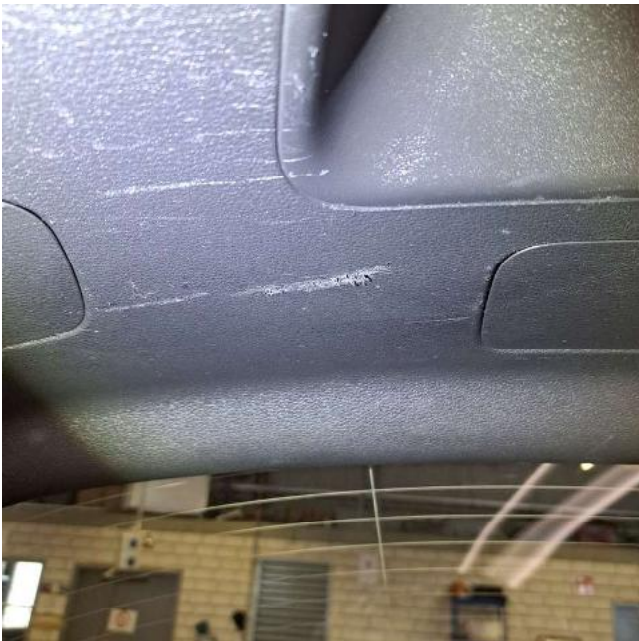
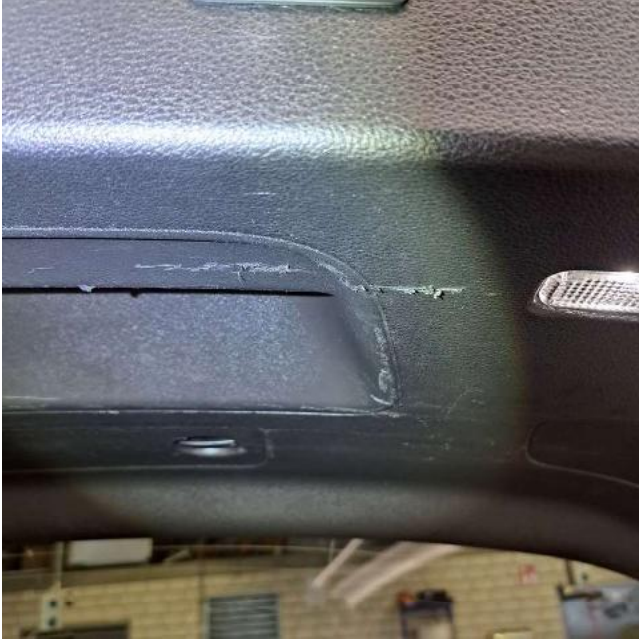
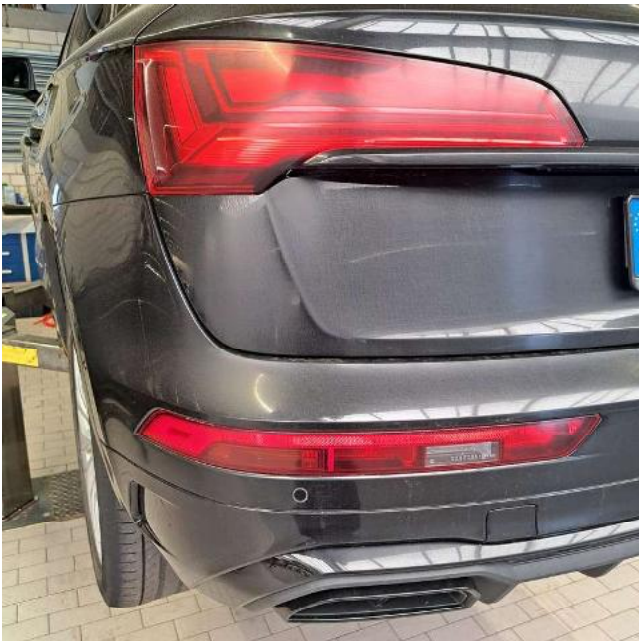
Die Karosserie und der Innenraum weisen alters- und laufeleistungsbedingte Abnutzungen (Kratzer, Flecken, Dellen usw.) auf. Der Fahrzeuglack weist teilweise Kratzspuren auf.

| NR. | BEZEICHNUNG | BESCHÄDIGUNGSART / REPARATUR |
|---|---|---|
| 3 | Karosserie | Angegriffene<br>Lackoberfläche/Großflächige<br>Glanzminderung /<br>Professionelle<br>Lackaufbereitung<br>erforderlich/ggf.<br>Lackierarbeiten erforderlich /<br>Kostenausweitung möglich |

**Nr.: 3**

**Bauteil:** Karosserie

**Beschädigungsart:**

Angegriffene  
Lackoberfläche/Großflächige  
Glanzminderung

**Reparaturweg:** Professionelle  
Lackaufbereitung  
erforderlich/ggf.

Lackierarbeiten erforderlich /  
Kostenausweitung möglich

**Reparaturkosten:** EUR 250,00
