## Zustandsbericht

| Berichtsnummer : | 0000000926807-DE926 | | |

#### Hyundai Kona (OS)(2017->) Trend Elektro 2WD

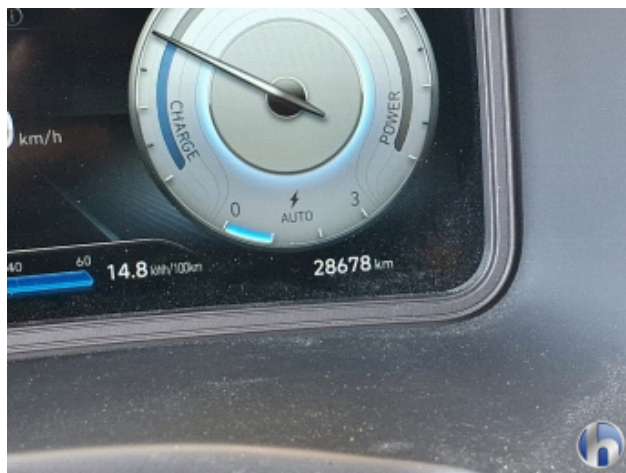
Kilometerstand

| Fahrzeug-Ident.-Nr.: | TMAK381HFNJ049231 | Laufleistung abgelesen: | 28678 km |

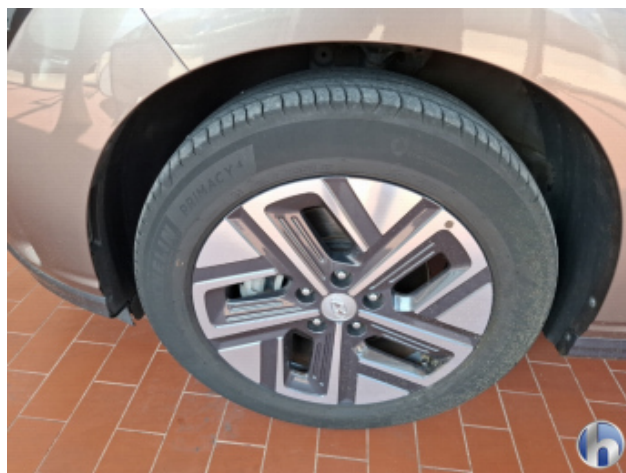
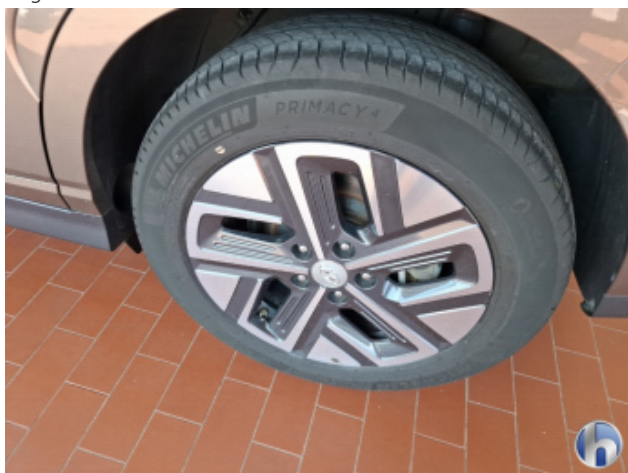
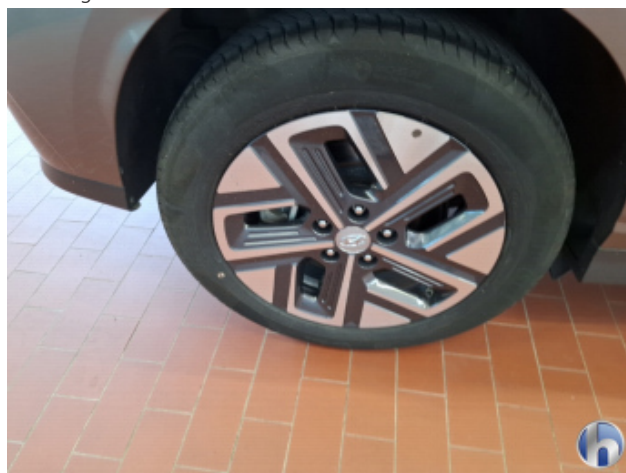
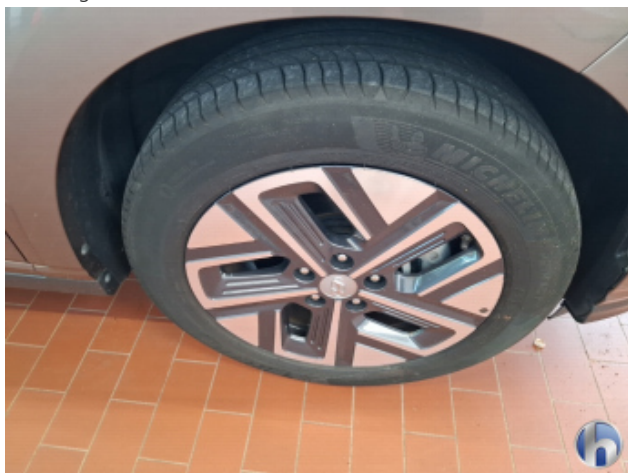
| Reifenart / Felgentyp: | Sommerreifen | Aluminium original |
|---|---|---|
| 1. Achse - links / Zust. | Michelin | 215/55/R17/94V 5 mm |
| 1. Achse - rechts / Zust. | Michelin | 215/55/R17/94V 5 mm |
| 2. Achse - links / Zust. | Michelin | 215/55/R17/94V 5 mm |
| 2. Achse - rechts / Zust. | Michelin | 215/55/R17/94V 5 mm |

Bereifung

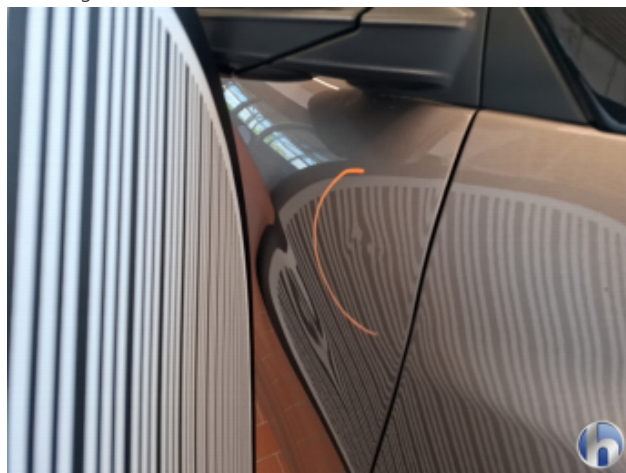
| <b>Karosserie außen</b> | | | |
|---|---|---|---|
| 1. | Tür Vorne - Rechts | 1 Delle | Sanft Instandsetzen |

1. Tür Vorne - Rechts  
1 Delle - Sanft Instandsetzen

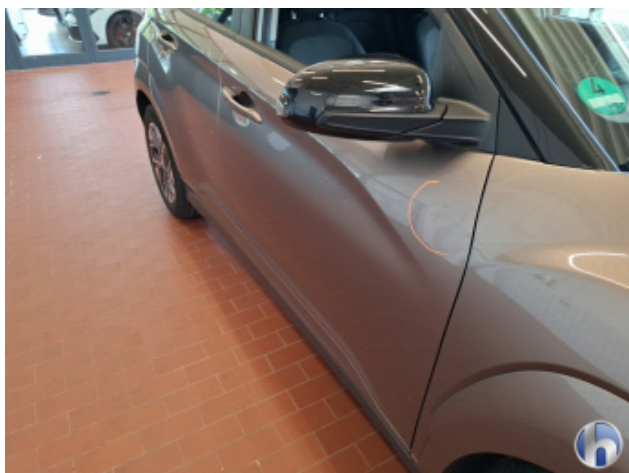
1. Tür Vorne - Rechts

**1 Delle - Sanft Instandsetzen**
