**WAUZZZF32N1126412**

## Zustandsbericht

**TÜV SÜD Auto Service GmbH**  
Römeräcker 1  
76351 Linkenheim - Hochstetten

Inspection date: 24 Jun 2026  
**Protocol number:** 46131520  
Delivery date: 24 Jun 2026

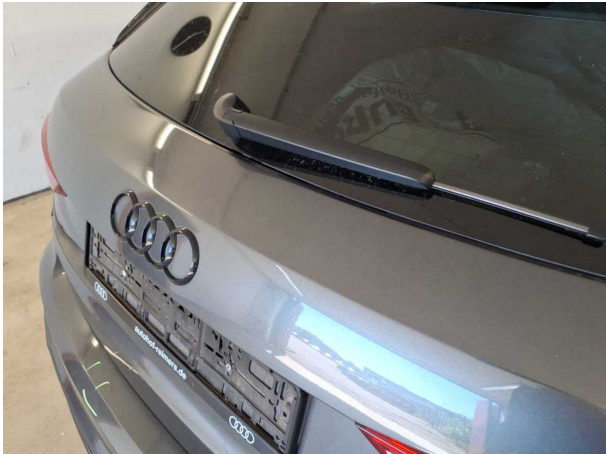
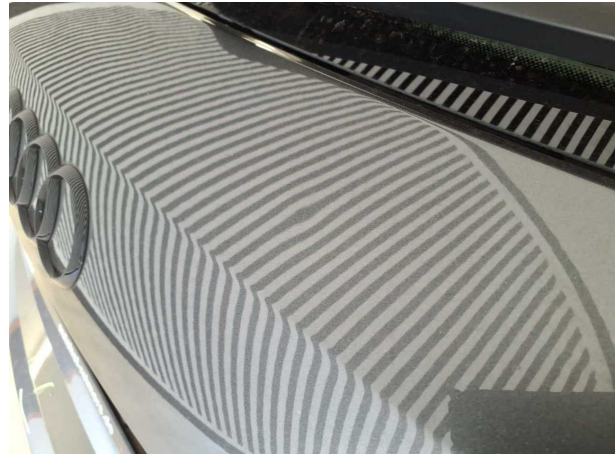
**Damage #2:** Boot lid / rear door: Boot lid - dent(s) - Smooth repair work

| No. | Component group | Description |
|---|---|---|
| 2 | Boot lid / rear door | Boot lid - dent(s) - Smooth repair work |

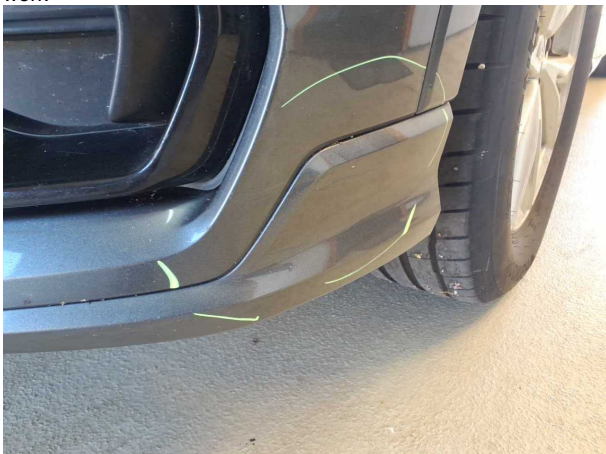
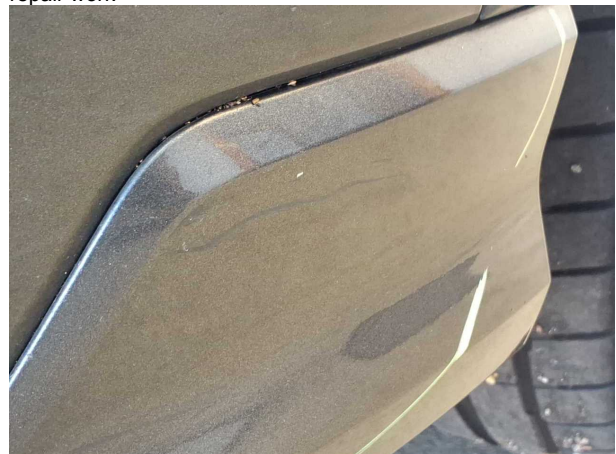
**Damage #3:** Front bumper: Spoiler - Scratched - Smart repair

| No. | Component group | Description |
|---|---|---|
| 3 | Front bumper | Spoiler - Scratched - Smart repair |

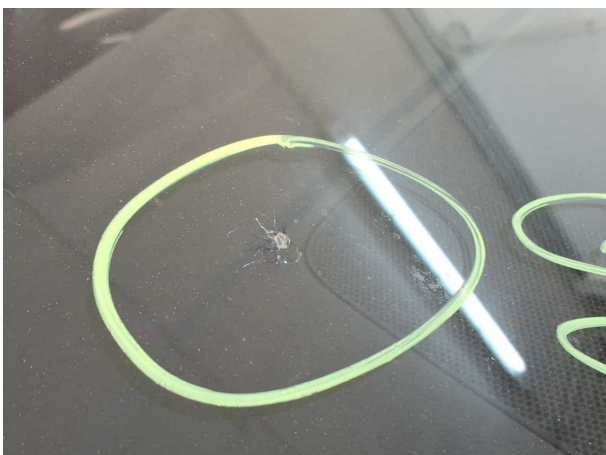
**Damage #4:** Vehicle glazing: Windscreen - Stone chips - Replace

| No. | Component group | Description |
|---|---|---|
| 4 | Vehicle glazing | Windscreen - Stone chips - Replace |

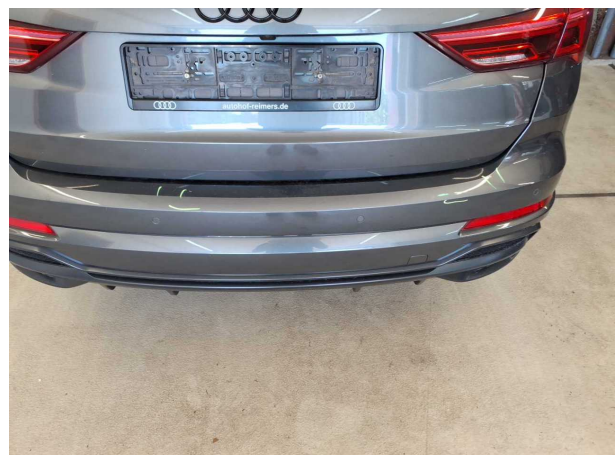
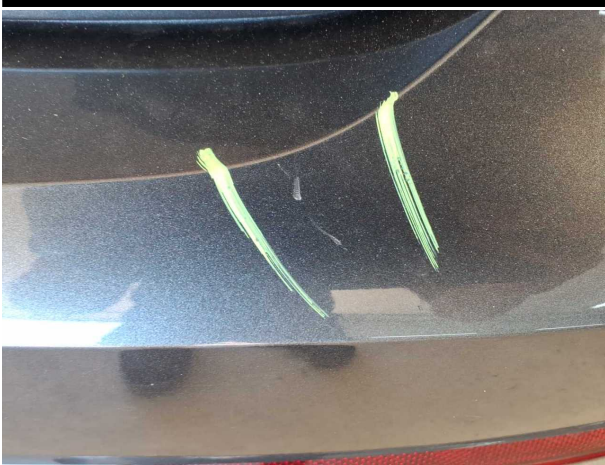
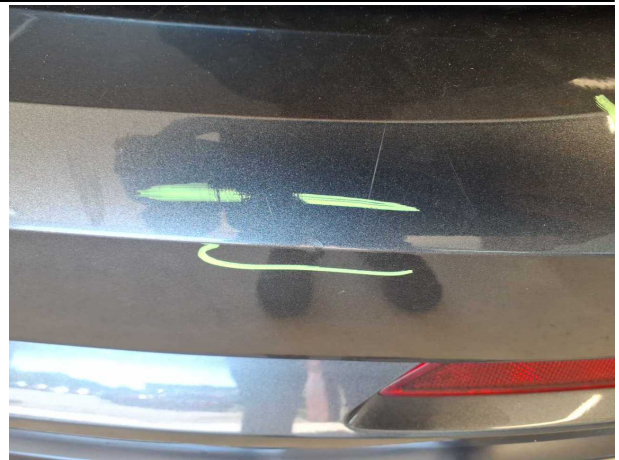
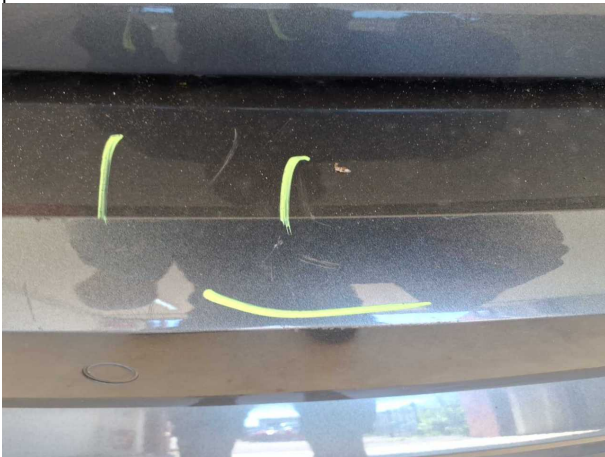
**Damage #5:** Rear bumper: Rear bumper - Scratched - Repair and paint

| No. | Component group | Description |
|---|---|---|
| 5 | Rear bumper | Rear bumper - Scratched - Repair and paint |

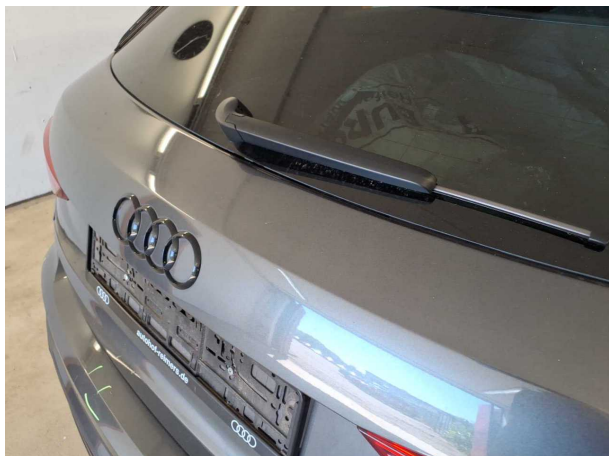
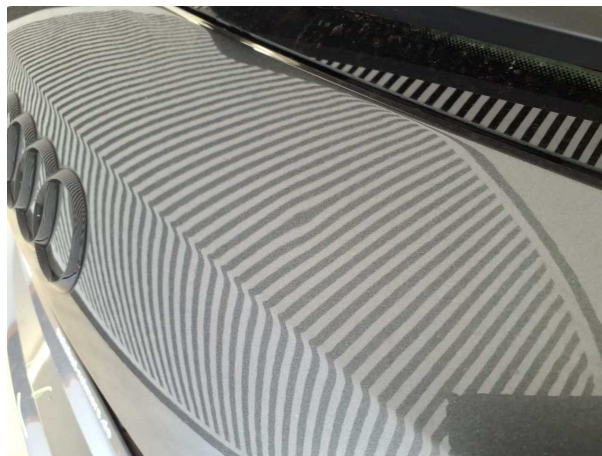
**Beschädigung #2:** Heckklappe/-tür: Heckklappe - Delle(n) - sanft instandsetzen

| Nr. | Bauteilgruppe | Beschreibung |
|---|---|---|
| 2 | Heckklappe/-tür | Heckklappe - Delle(n) - sanft instandsetzen |

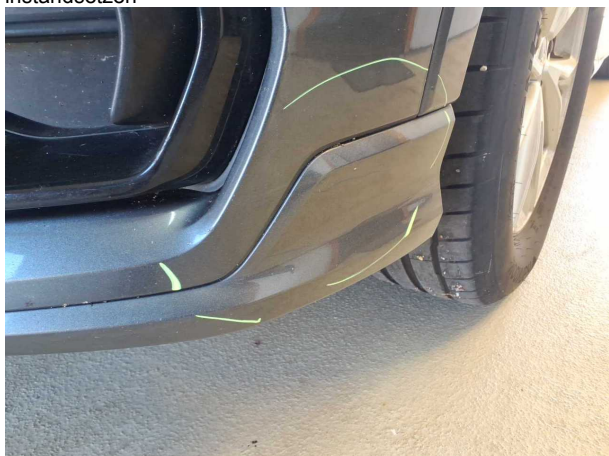
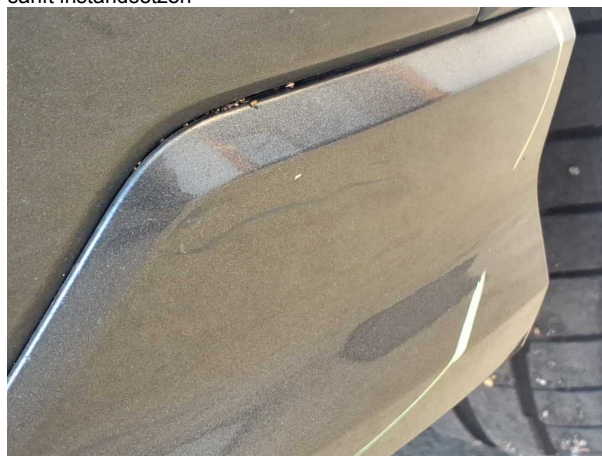
**Beschädigung #3:** Stossfänger vorn: Spoiler - verkratzt / versch...  
- Smart Repair

**Beschädigung #3:** Stossfänger vorn: Spoiler - verkratzt /  
verschürft - Smart Repair

| Nr. | Bauteilgruppe | Beschreibung |
|---|---|---|
| 3 | Stoßfänger vorn | Spoiler - verkratzt / verschürft - Smart Repair |

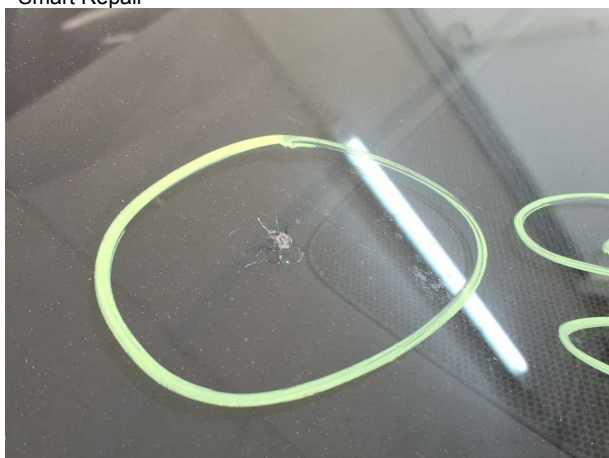
**Beschädigung #4:** Verglasung: Frontscheibe - Steinschlag - erneuern

| Nr. | Bauteilgruppe | Beschreibung |
|---|---|---|
| 4 | Verglasung | Frontscheibe - Steinschlag - erneuern |

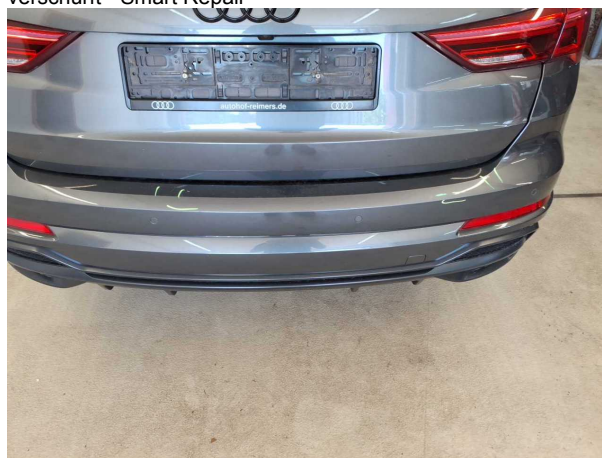
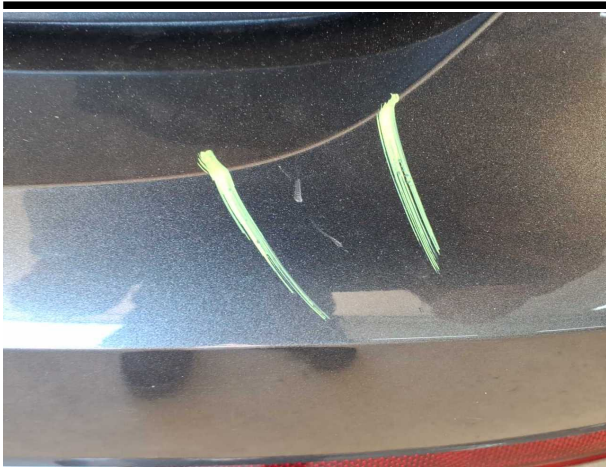
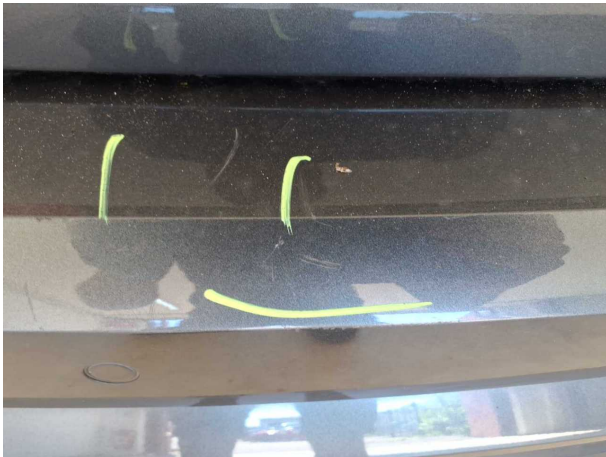
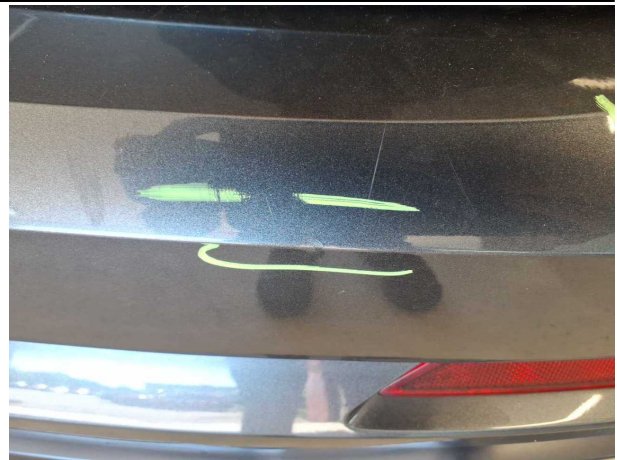
**Beschädigung #5:** Stossfänger hinten: Stossfänger hinten -  
verkratzt / verschürft - instandsetzen und lackieren

**Beschädigung #5:** Stossfänger hinten: Stossfänger hinten - verkratzt / verschürft - instandsetzen und lackieren

| Nr. | Bauteilgruppe | Beschreibung |
|---|---|---|
| 5 | Stoßfänger hinten | Stoßfänger hinten - verkratzt / verschürft - instandsetzen und lackieren |
