# Zustandsbericht/Minderwertgutachten-Leasing

| Hersteller | SKODA | Typ / Verkaufsbez. | Karoq 2.0 TDI SCR 4x4<br>DSG Sportline |
| Sitzplätze | 5 | Fahrzeug-Ident.-Nr. | TMBLJ7NU9N5038514 |

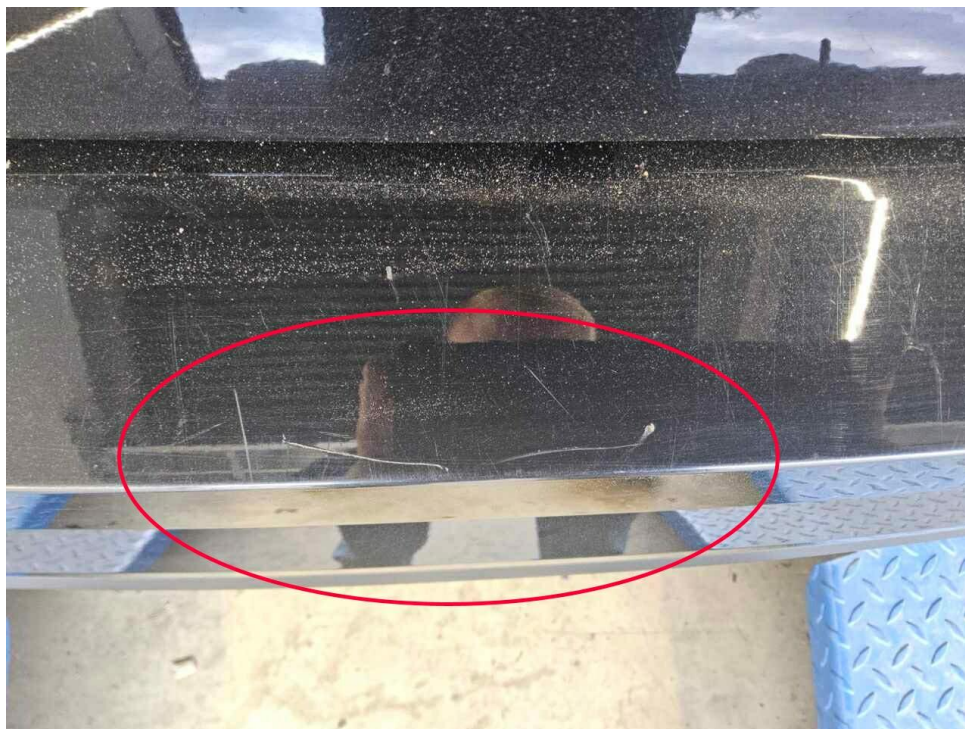
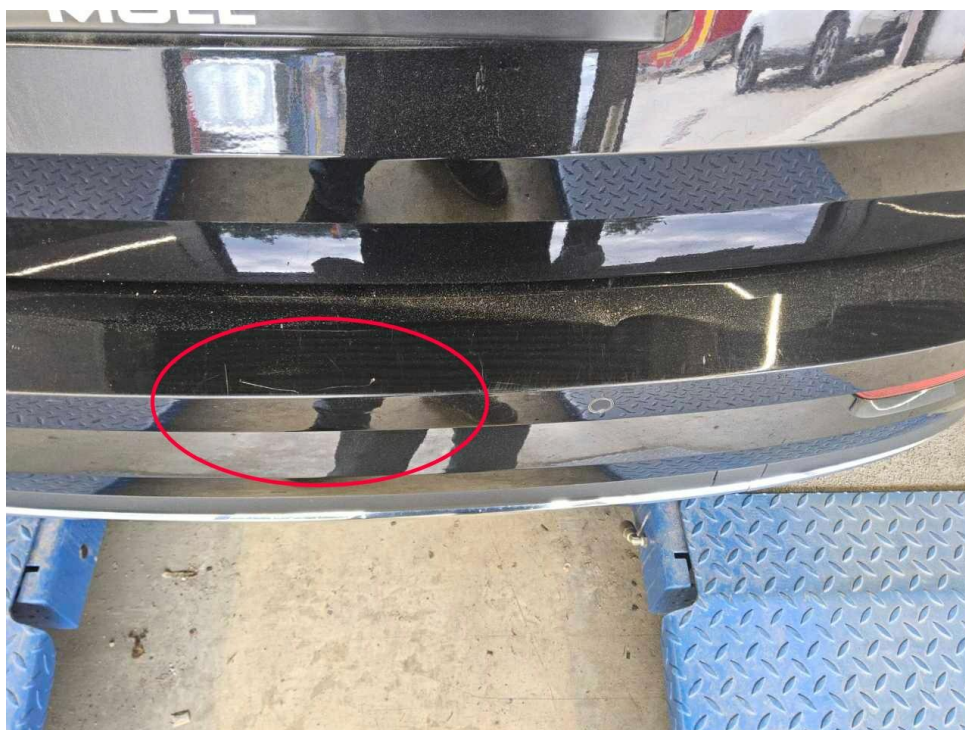
Bild 14 : Stoßfänger hinten Lackierung, zerkratzt, smart repair

Bild 15 : Stoßfänger hinten Lackierung, zerkratzt, smart repair

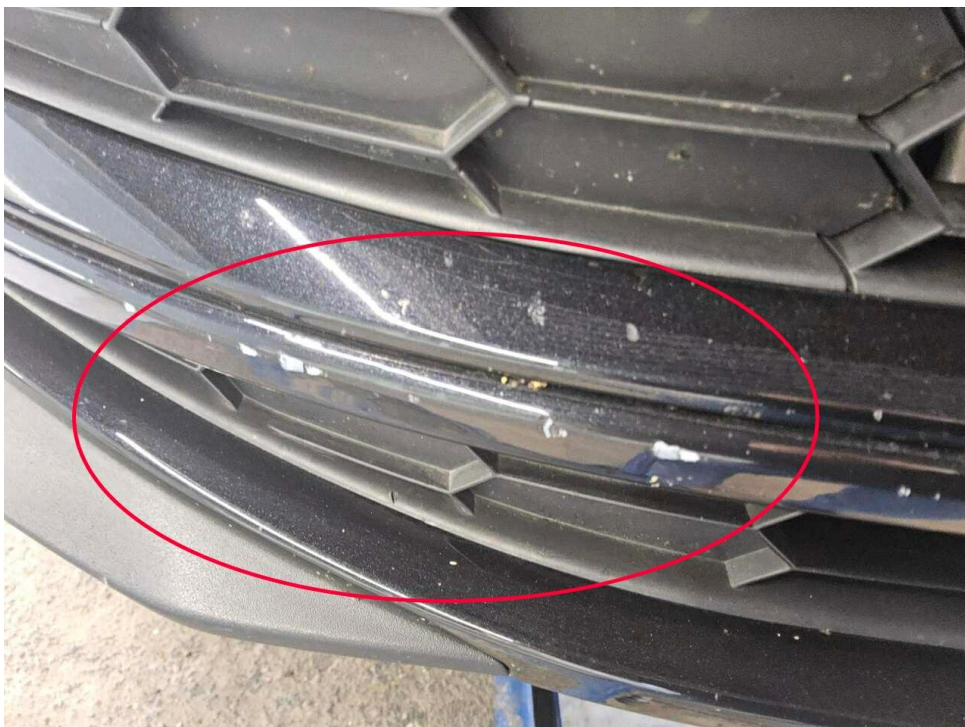
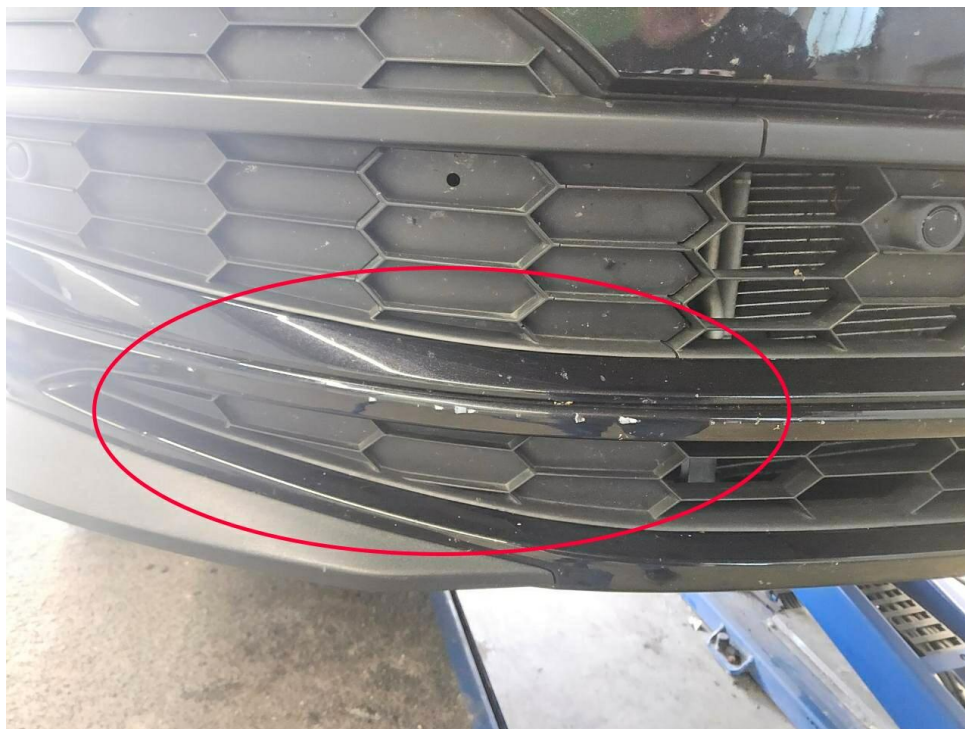
Bild 25 : Stoßfänger vorne Lackierung, verschrammt, smart repair

Bild 26 : Stoßfänger vorne Lackierung, verschrammt, smart repair

1. Blende Lautsprecher Tür hinten links, gebrochen, erneuern (Bild 29, 30)
2. Stoßfänger hinten Lackierung, verschrammt, lackieren mit Lackaufbau (Bild 18, 19, 20, 21)
3. Stoßfänger vorne Lackierung, verschrammt, smart repair (Bild 25, 26)
4. Seitenteil hinten rechts, deformiert, instandsetzen und lackieren mit Lackaufbau (Bild 22, 23, 24)
5. Tür vorne links, mehrfach eingedellt, drücken (Bild 27, 28)

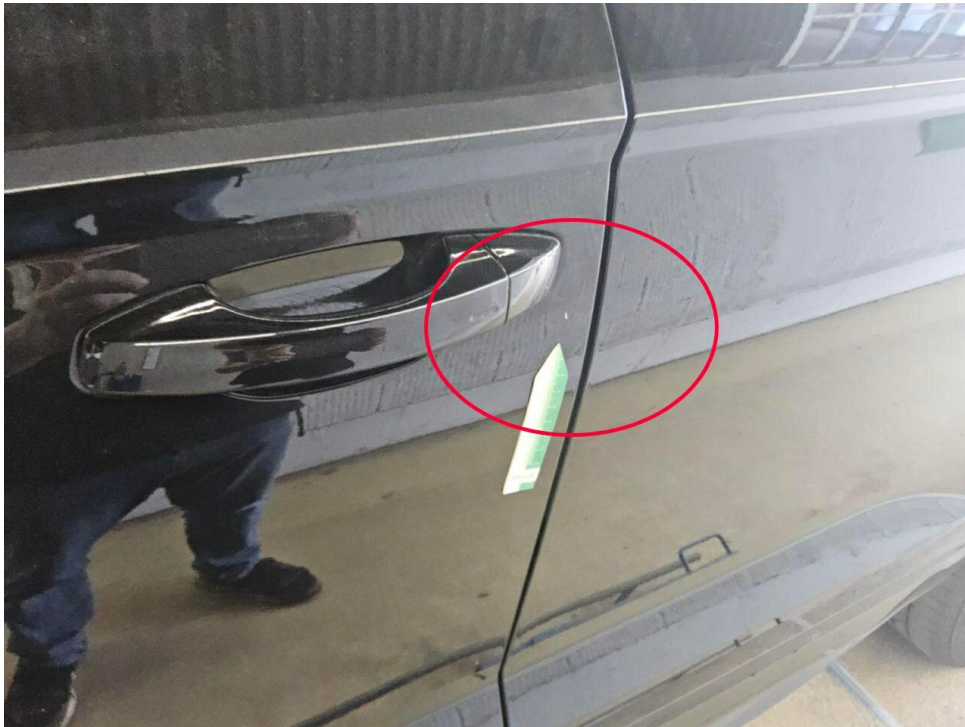
Bild 27 : Tür vorne links, mehrfach eingedellt, drücken

Bild 28 : Tür vorne links, mehrfach eingedellt, drücken
