# Zustandsbericht

Protokollnummer: 44015815  
Auftrags-Nr / Referenz: 52416781\_1  
Besichtigungsdatum: 09.01.2026

| Hersteller / Modell | Volvo XC60 B4 D Core | | |
| Kennzeichen | HH-AY 106 | Fahrgestellnummer | YV1UZX5V3R1849113 |

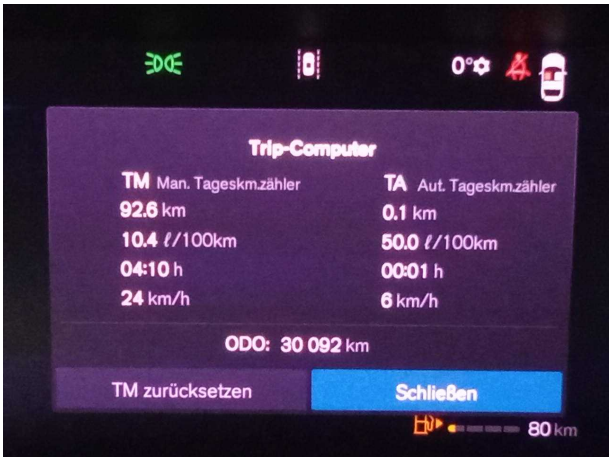
Abbildung 10: Laufleistung

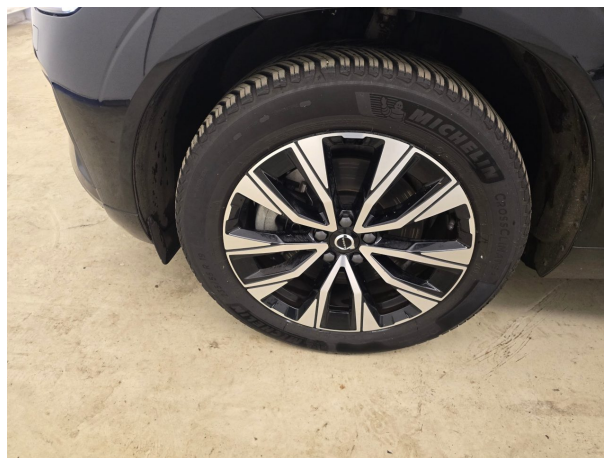
**Abbildung 14:** Montierte Bereifung

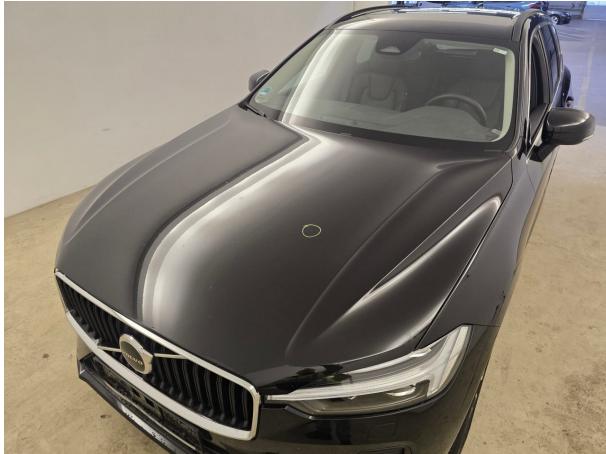
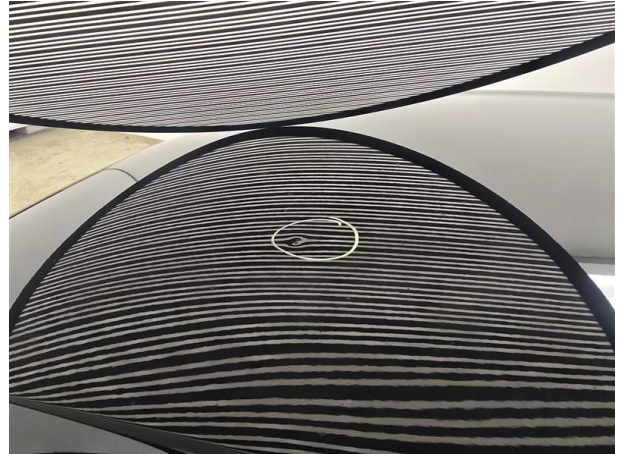
| Nr. | Bauteilgruppe | Beschreibung |
|---|---|---|
| 1 | Motorhaube | Motorhaube - Delle(n) - sanft instandsetzen |

**Beschädigung #1:** Motorhaube: Motorhaube - Delle(n) - sanft instandsetzen

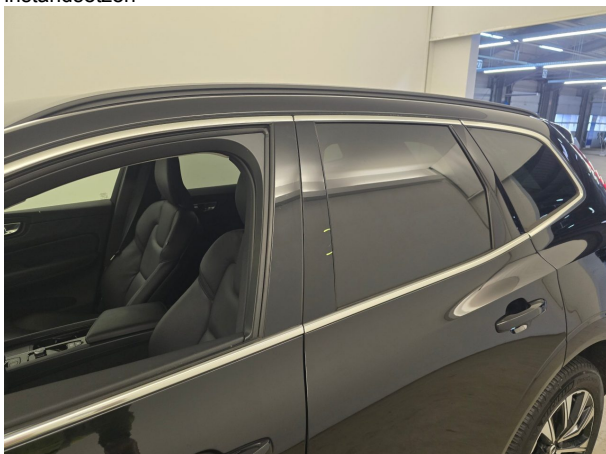
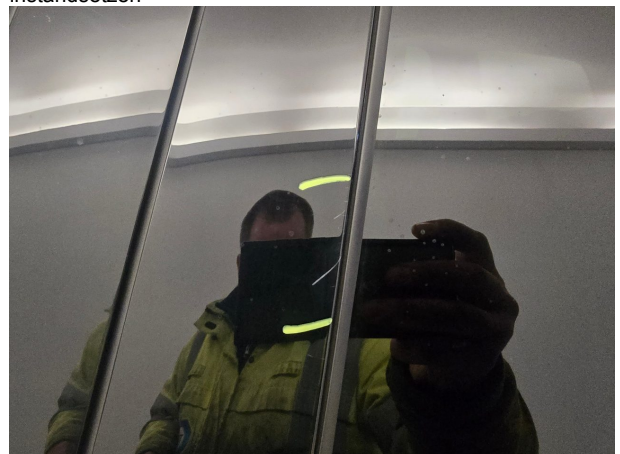
| Nr. | Bauteilgruppe | Beschreibung |
|---|---|---|
| 2 | Tür vorn links | Zierleiste Mitte - Kratzer - erneuern |

**Beschädigung #2:** Tür vorn links: Zierleiste Mitte - Kratzer - erneuern

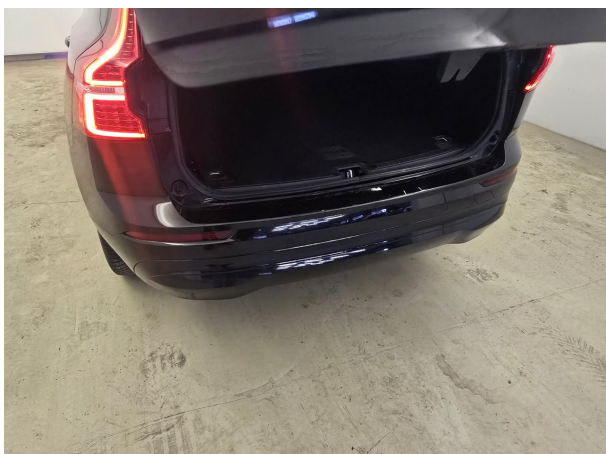
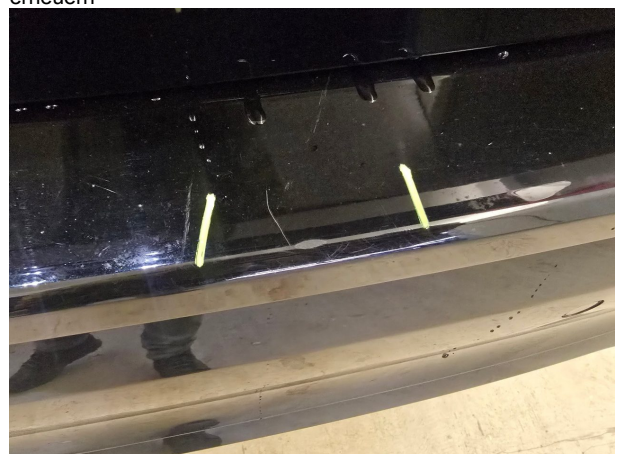
| Nr. | Bauteilgruppe | Beschreibung |
|---|---|---|
| 3 | Stoßfänger hinten | Stoßfänger hinten - Kratzer - Smart Repair |

**Beschädigung #3:** Stossfänger hinten: Stossfänger hinten - Kratzer - Smart Repair

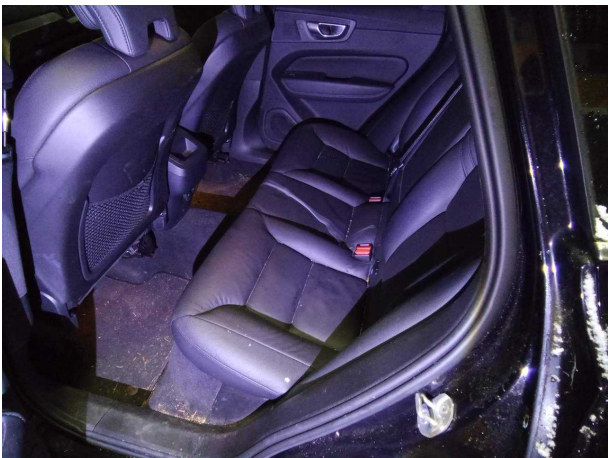
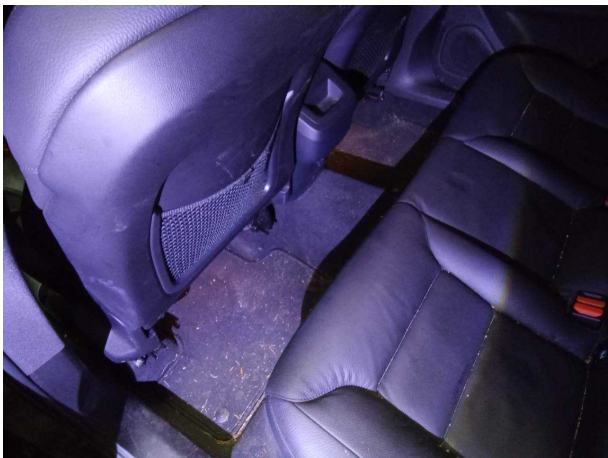
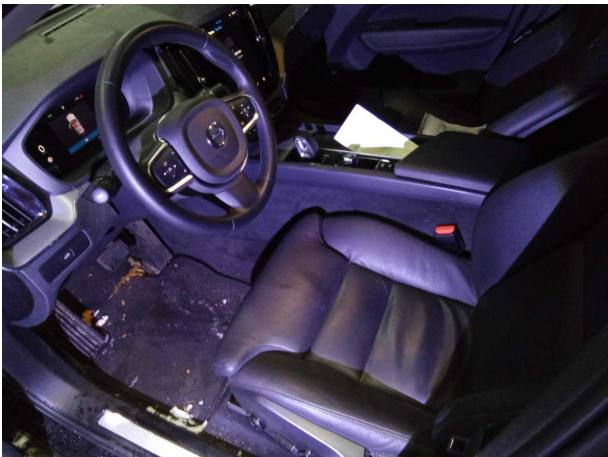
| Nr. | Bauteilgruppe | Beschreibung |
|---|---|---|
| 4 | Interieur | Innenraum - verschmutzt - aufbereiten |

**Beschädigung #4:** Interieur: Innenraum - verschmutzt - aufbereiten

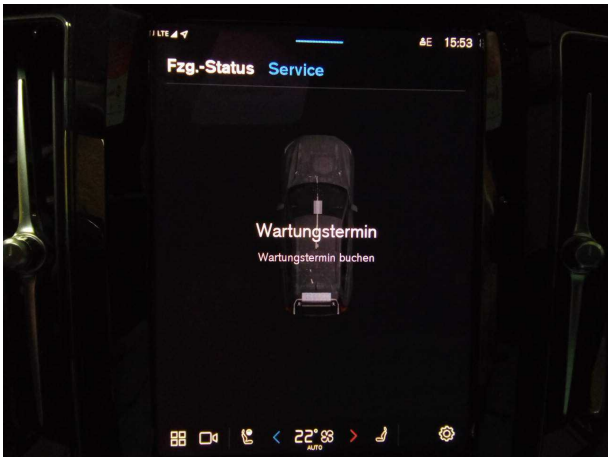
| Nr. | Bauteilgruppe | Beschreibung |
|---|---|---|
| 5 | Sonstiges | Inspektion/Wartung - fällig - durchführen |

**Beschädigung #5:** Sonstiges: Inspektion/Wartung - fällig - durchführen

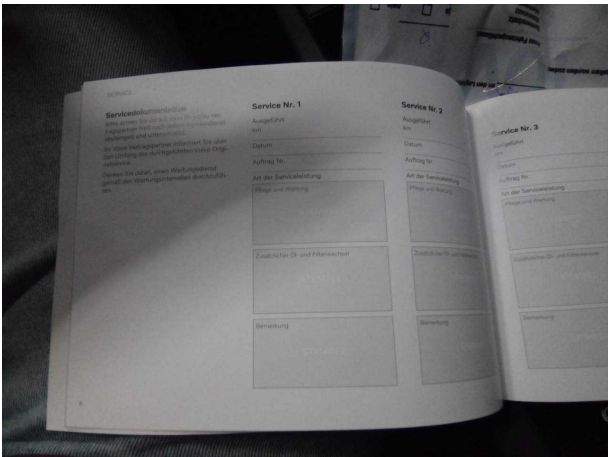
| Nr. | Bauteilgruppe | Beschreibung |
|---|---|---|
| 6 | Sonstiges | Inspektion/Wartung - kein Nachweis - Wertminderung |

**Beschädigung #6:** Sonstiges: Inspektion/Wartung - kein Nachweis - Wertminderung

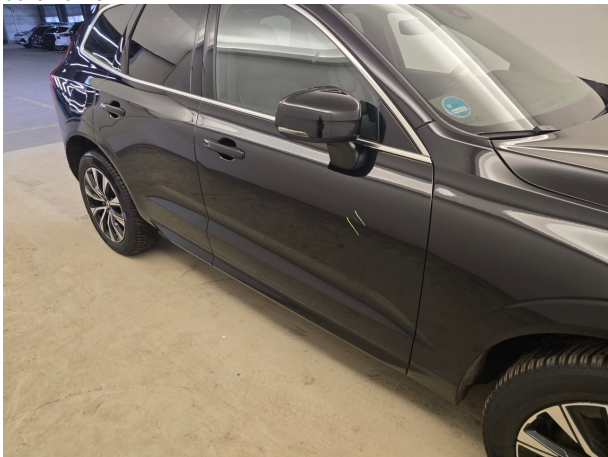
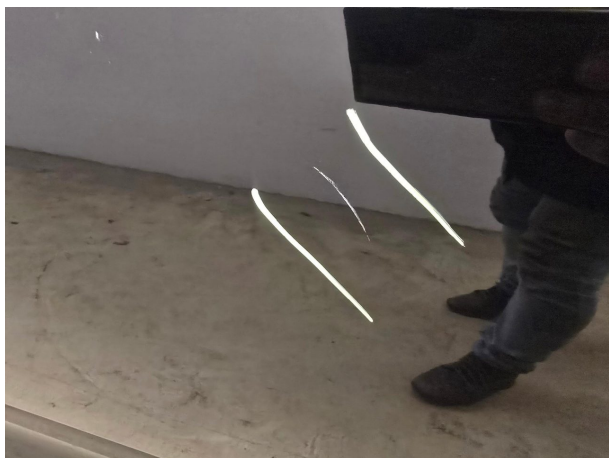
| Nr. | Bauteilgruppe | Beschreibung |
|---|---|---|
| 7 | Tür vorn rechts | Tür - Kratzer - lackieren |

**Beschädigung #7:** Tür vorn rechts: Tür - Kratzer - lackieren
