## Fahrzeugbeschreibung

## Zustandsbericht

#### Kia EV6 (CV)(2021->) GT-Line 4WD

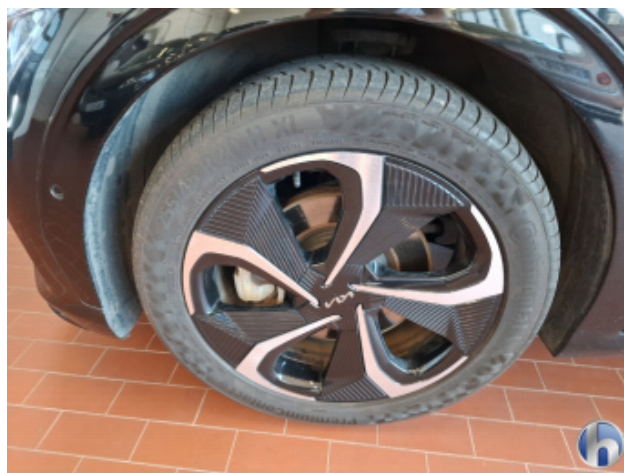
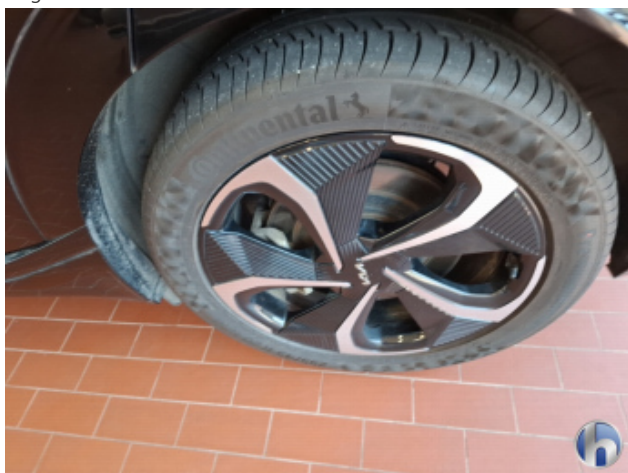
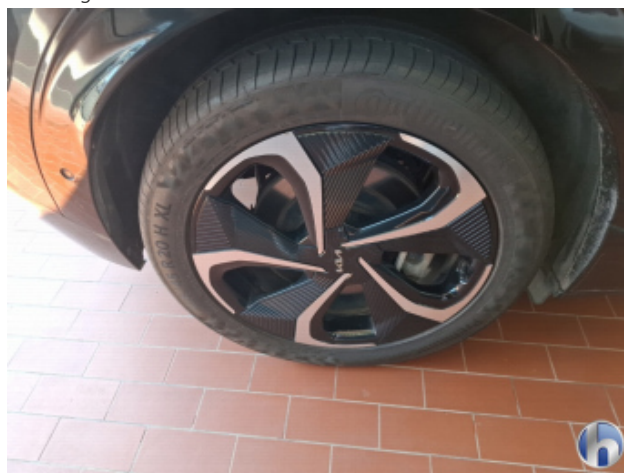
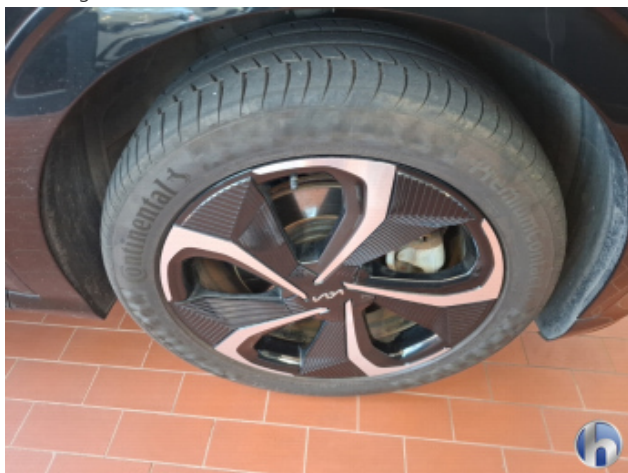
| Montierte Bereifung | | |
|---|---|---|
| 1. Achse - links / Zust. | Continental | 255/45/R20/-- 5 mm |
| Verkehrssicherheit: | Nicht verkehrssicher | |

Bereifung

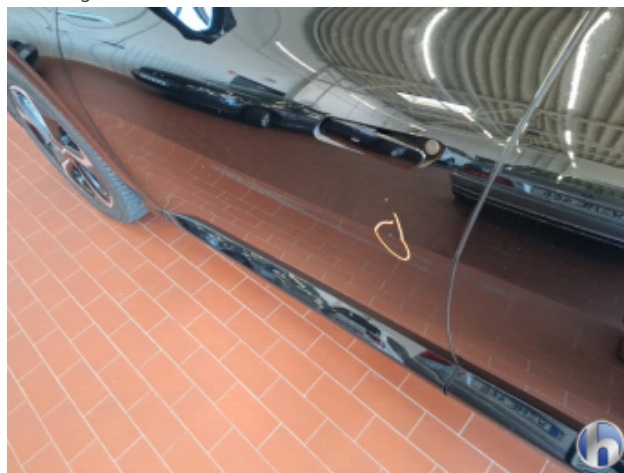
| Bauteil | Schaden | Rep.-Art |
|---|---|---|
| 1. Tür Vorne - Links | Delle Bis 20 Mm Mit Lackschaden | Smart Repair |

1. Tür Vorne - Links  
Delle Bis 20 Mm Mit Lackschaden - Smart Repair

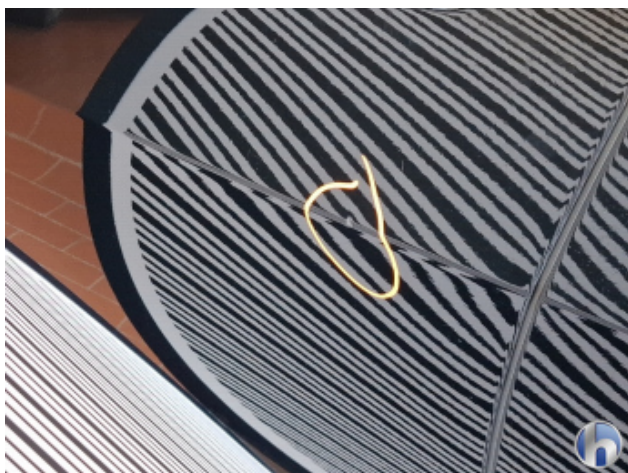
1. Tür Vorne - Links

**Delle Bis 20 Mm Mit Lackschaden - Smart Repair**

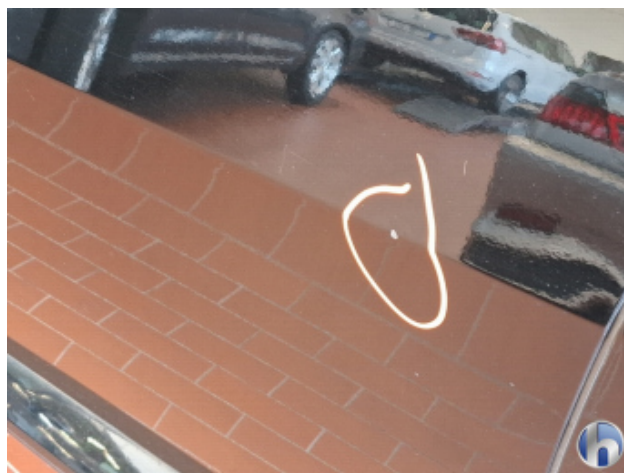
1. Tür Vorne - Links

**Delle Bis 20 Mm Mit Lackschaden - Smart Repair**
