## Zustandsbericht

| <b>Berichtsnummer :</b> | <b>0000000931772-DE968</b> | | |

#### Ford Transit Connect (CHC)(2013->) Kasten

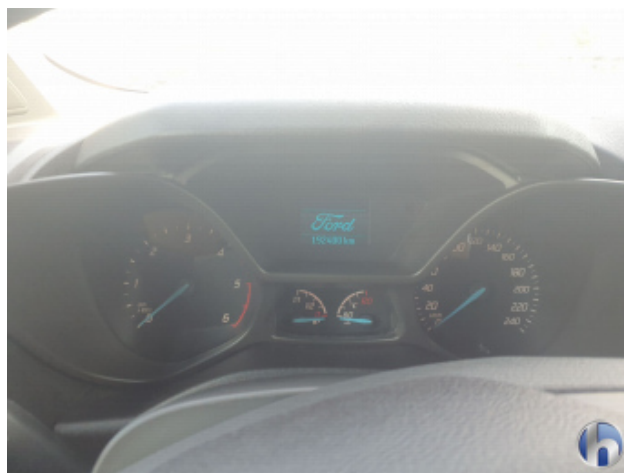
Kilometerstand

| Fahrzeug-Ident.-Nr.: | <b>WF0RXXWPGRJJ07866</b> | Laufleistung abgelesen: | <b>192400 km</b> |

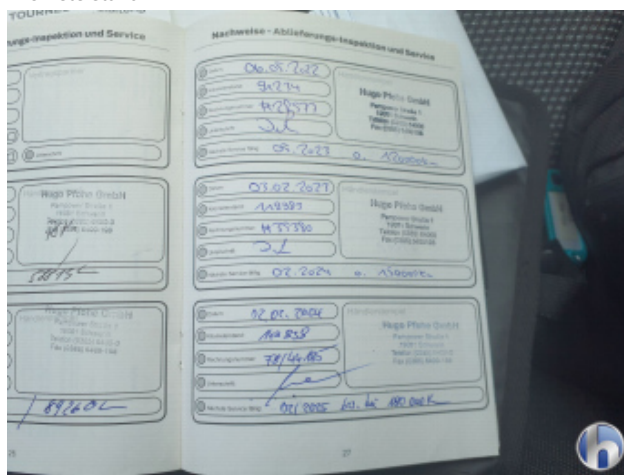
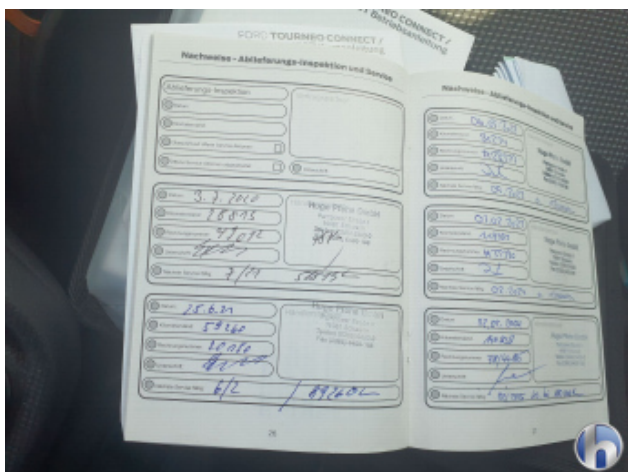
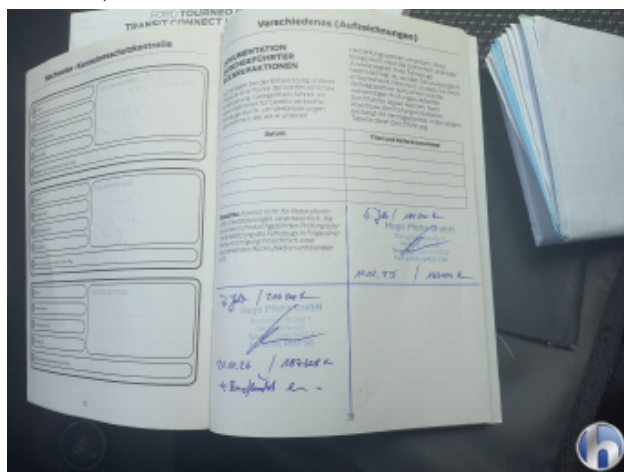
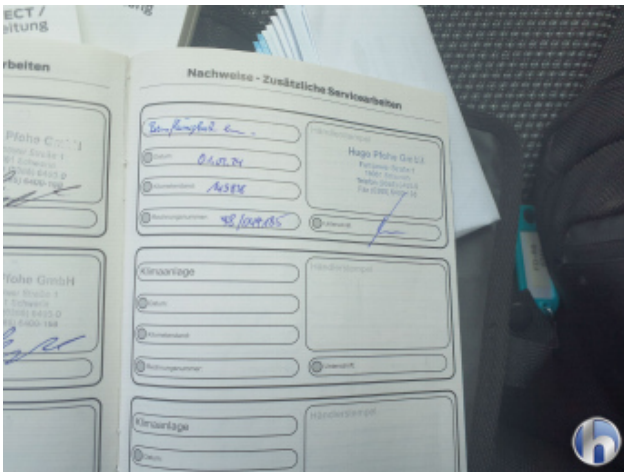
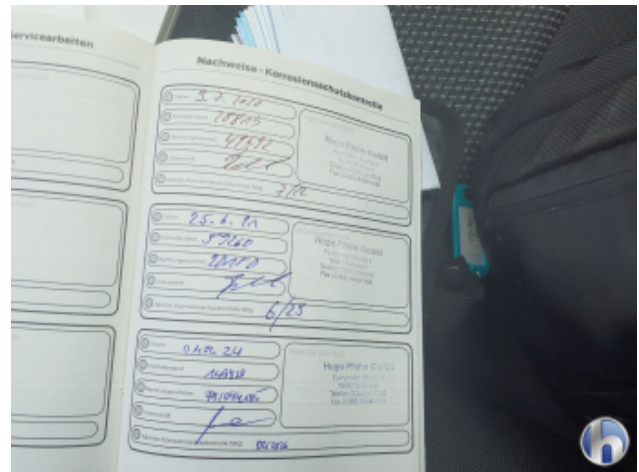
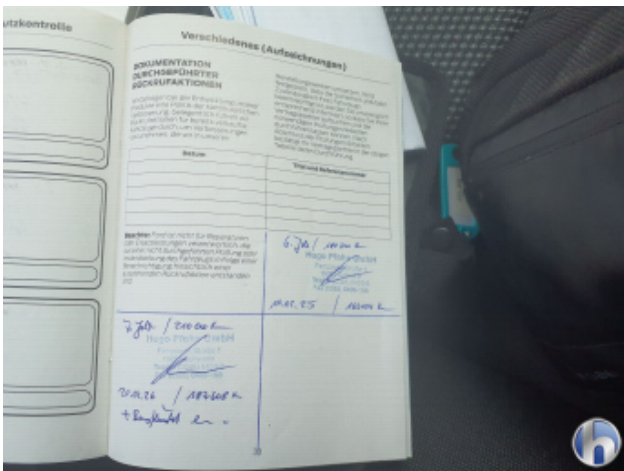
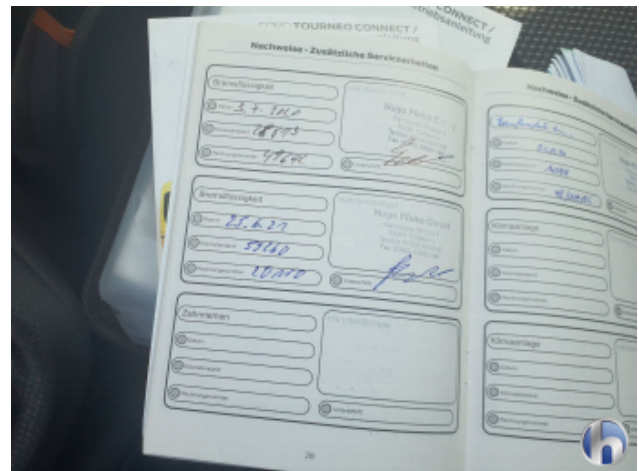
Serviceheft/Nachweis

| Farbe Innenausstattung: | <b>Schwarz</b> | Serviceheft gepflegt: | <b>Teilweise</b> |

| <b>Hinweis:</b> | *Serviceintervall nach Herstellervorgaben überzogen (12 Monate / 30.000 km) Kostenerweiterung durch Verlust der Herstellergarantie möglich. |

| | Bauteil | Schaden | Rep.-Art |
|---|---|---|---|
| 1. | Wartung überzogen | Nicht Gepflegt | |

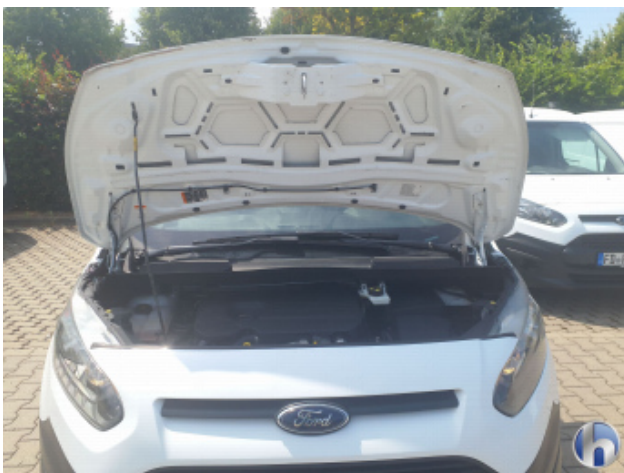
Motorraum

| <b>Motorlauf:</b> | Die Überprüfung des Motorlaufs war nur eingeschränkt möglich. Dabei wurden keine akustischen bzw. visuellen Auffälligkeiten festgestellt. |

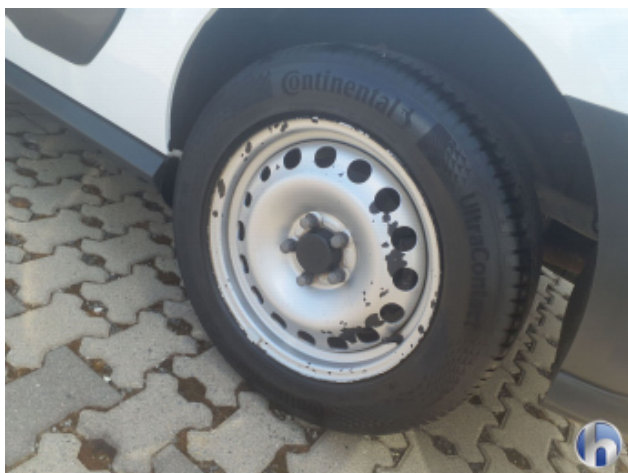
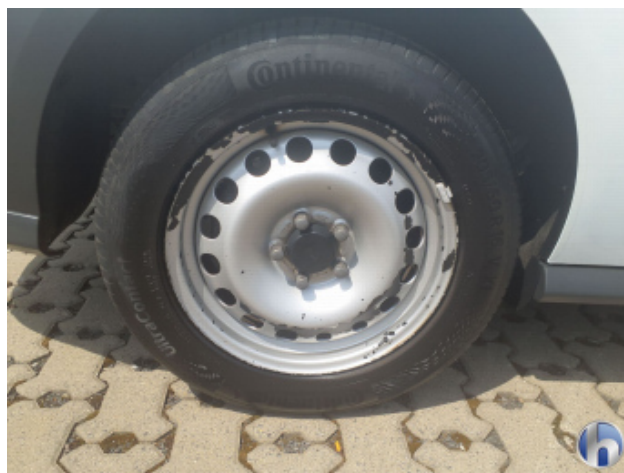
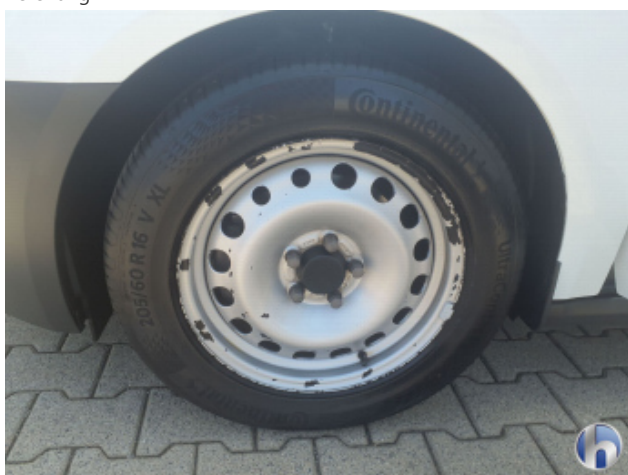
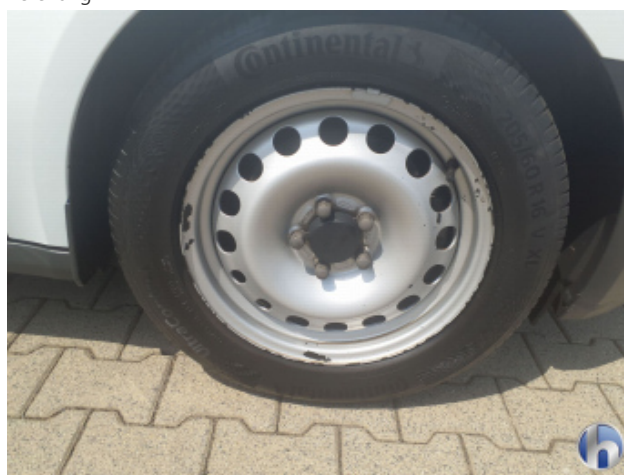
Bereifung

| Reifenart / Felgentyp: | Sommerreifen | Stahl |
|---|---|---|
| 1. Achse - links / Zust. | Continental | 205/60/R16/-V 6 mm |
| 1. Achse - rechts / Zust. | Continental | 205/60/R16/-V 6 mm |
| 2. Achse - links / Zust. | Continental | 205/60/R16/-V 6 mm |
| 2. Achse - rechts / Zust. | Continental | 205/60/R16/-V 6 mm |
| Verkehrssicherheit: | Verkehrssicher | |
