# Bewertungsgutachten / Rechendaten

**Kennzeichen** KA FK1603 **FIN** TMAJD81BANJ370342

| Typ / Verkaufsbez. | Tucson (NX)(12.2020->) / Tucson 1.6 T-GDI Trend Mild-Hybrid 2WD (EURO 6d) | Türen | 5 |

## Bewertungsgutachten

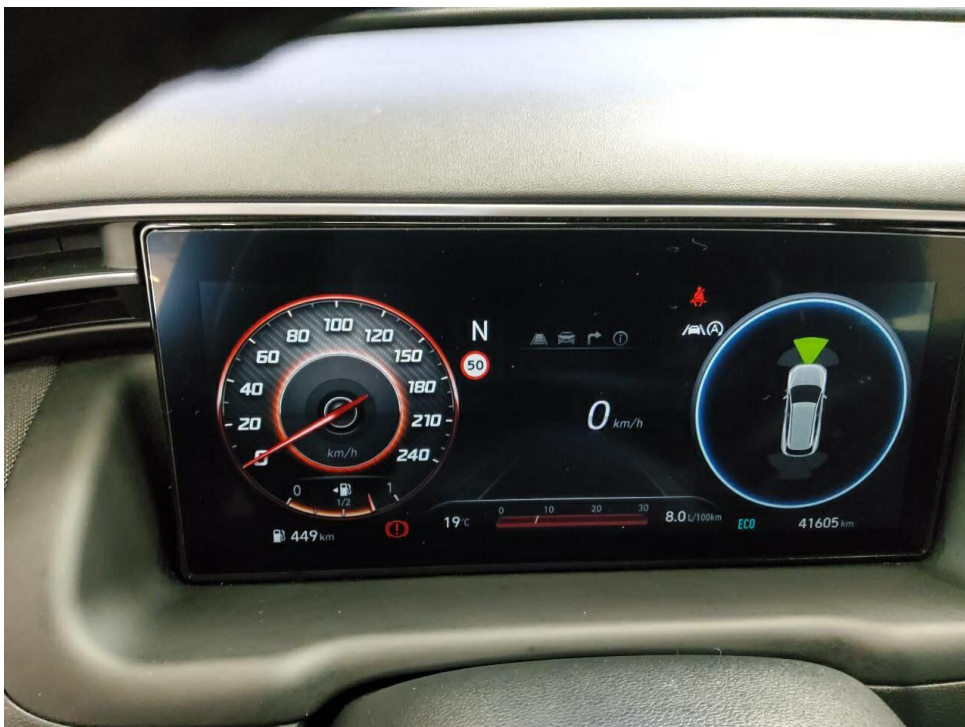
Bild 4 : Kombiinstrument (betriebsbereit) mit Km-Stand

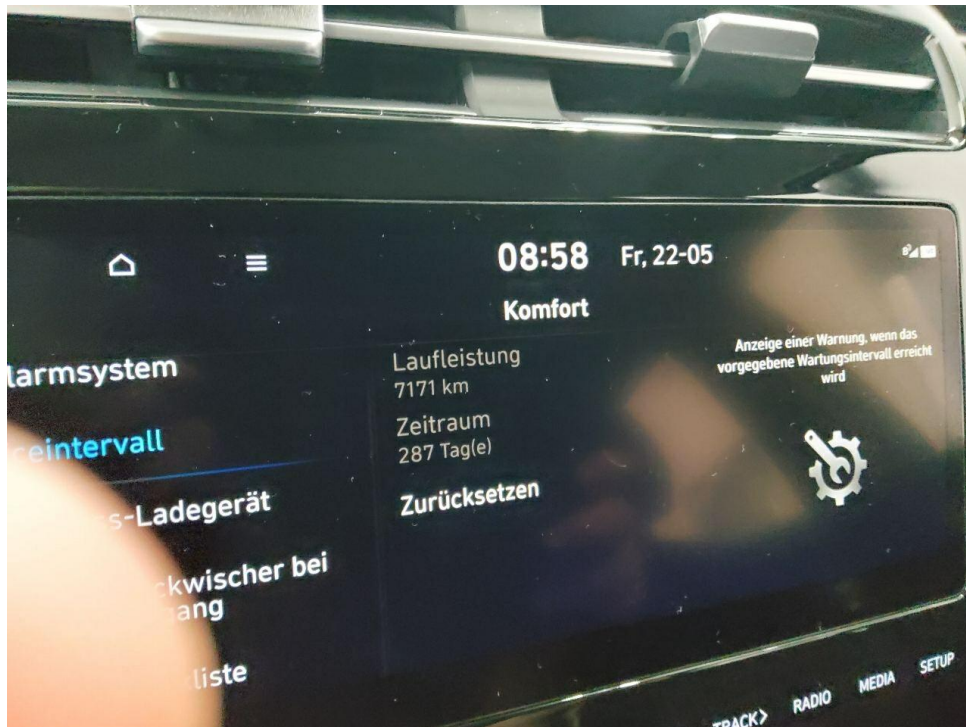
Bild 7 : Wartungsnachweis

Abgesehen von den beschriebenen Schäden/Mängeln weist das Fahrzeug/Objekt einen, bezogen auf Alter und Nutzung, üblichen Gesamtzustand auf. Wartungsinformationen sind elektronisch gespeichert. Entsprechende Informationen zu durchgeführten Wartungs- und Servicearbeiten können nur bei einem autorisierten Vertrags- oder Servicepartner abgerufen werden. Zum Zeitpunkt der Besichtigung verbleiben bis zur nächsten Wartung 7.171 km.

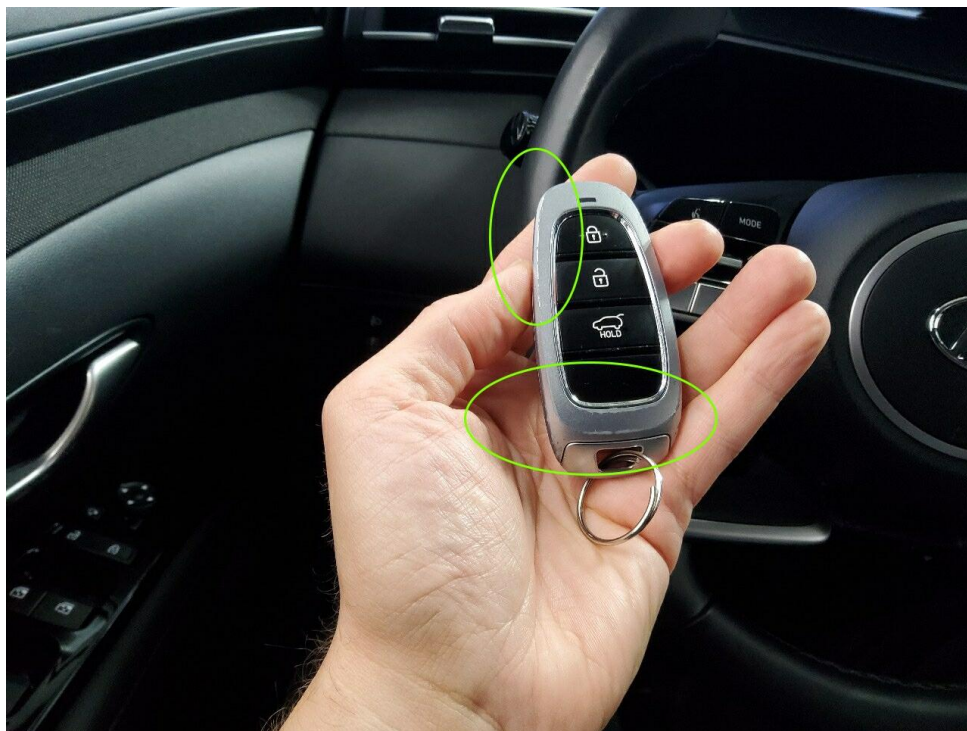
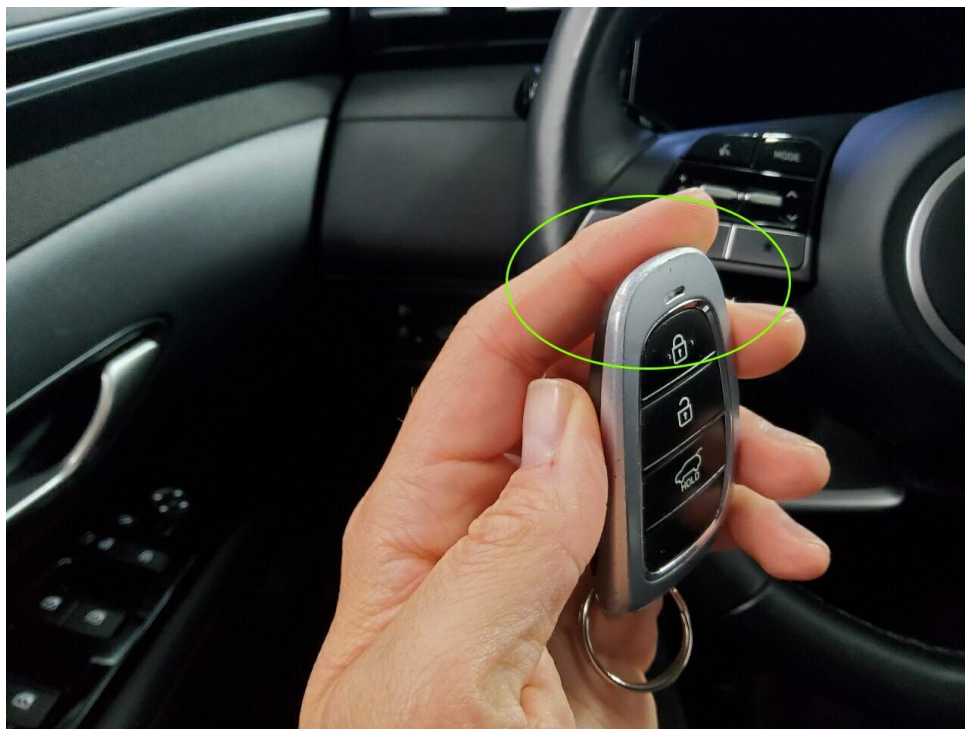
Bild 8 : Schlüsselcover verschrammt

Bild 9 : Schlüsselcover verschrammt

| Bezeichnung des Schadens / Rep.-Weg | Rep.Kost<br>brutto | Anrechn. | Minderwert<br>brutto |
|---|---|---|---|
| 1. Schlüsselcover verschrammt, erneuern<br>(Bild 8, 9) | 350 | 100 | -350,00 |

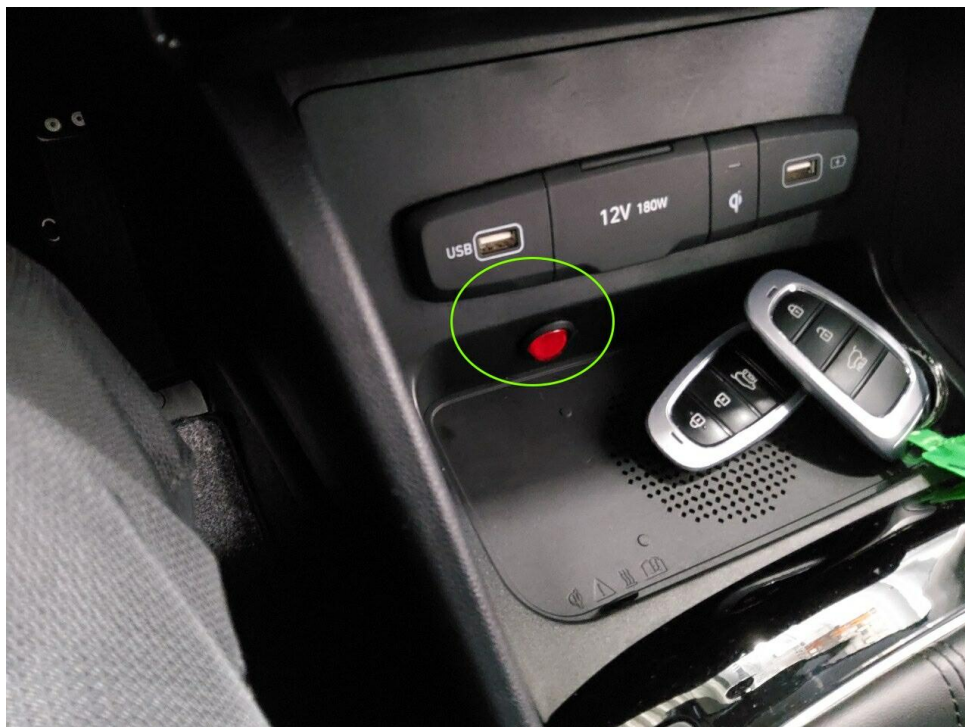
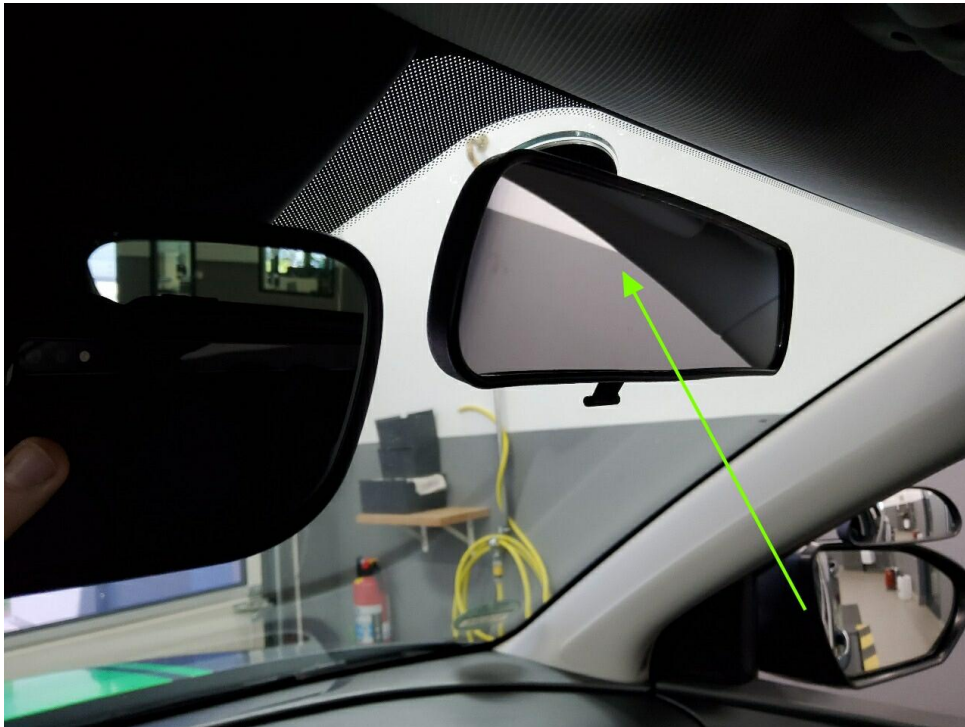
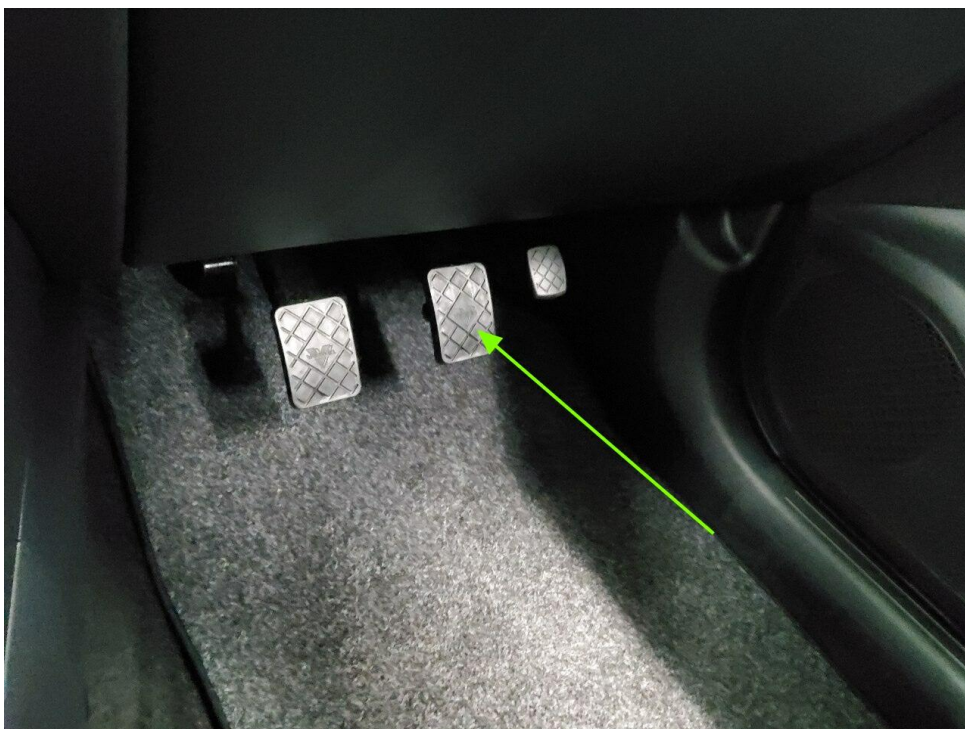
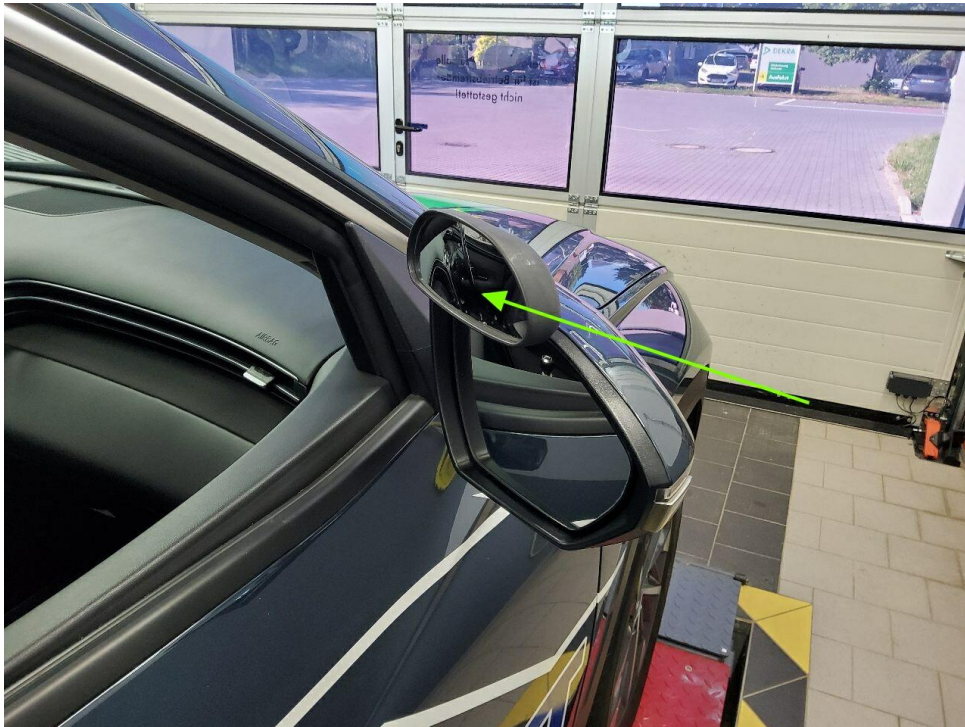
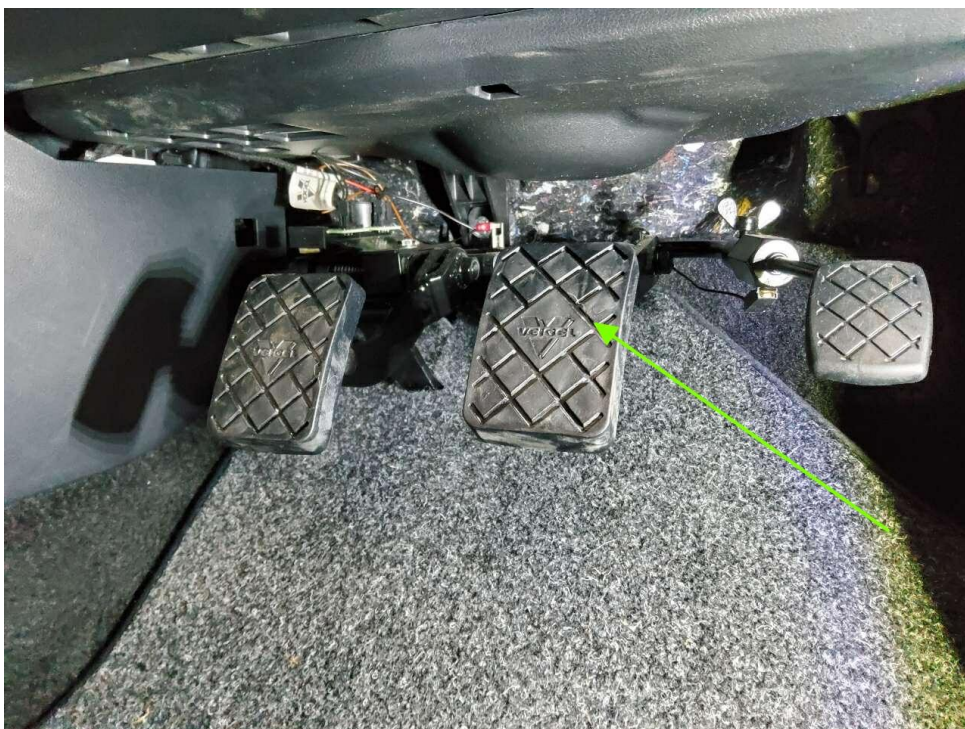
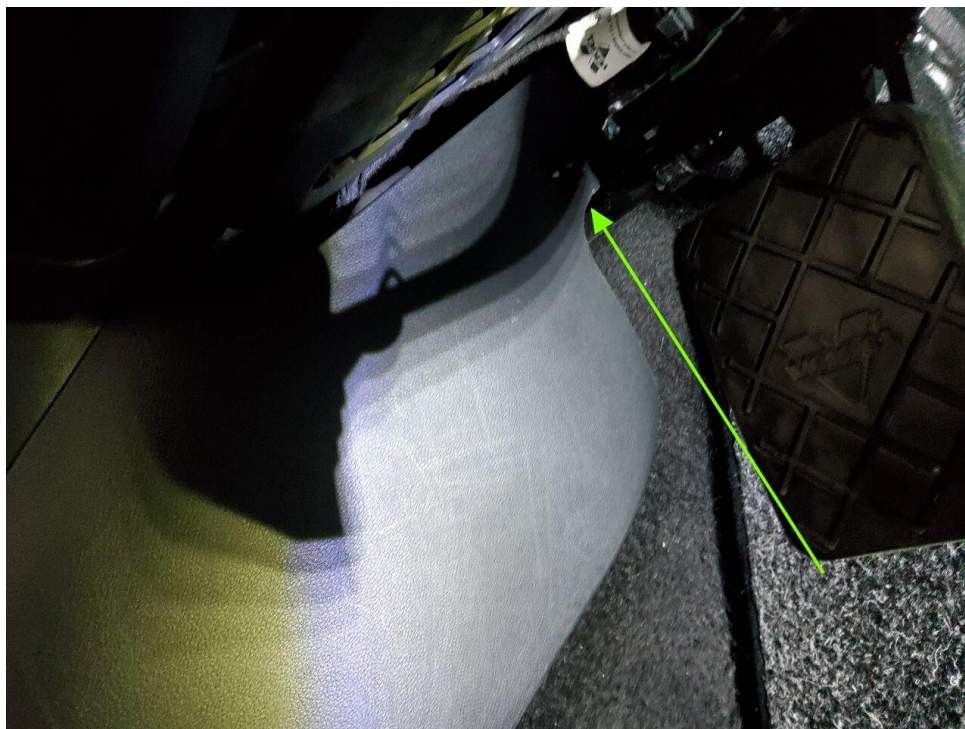
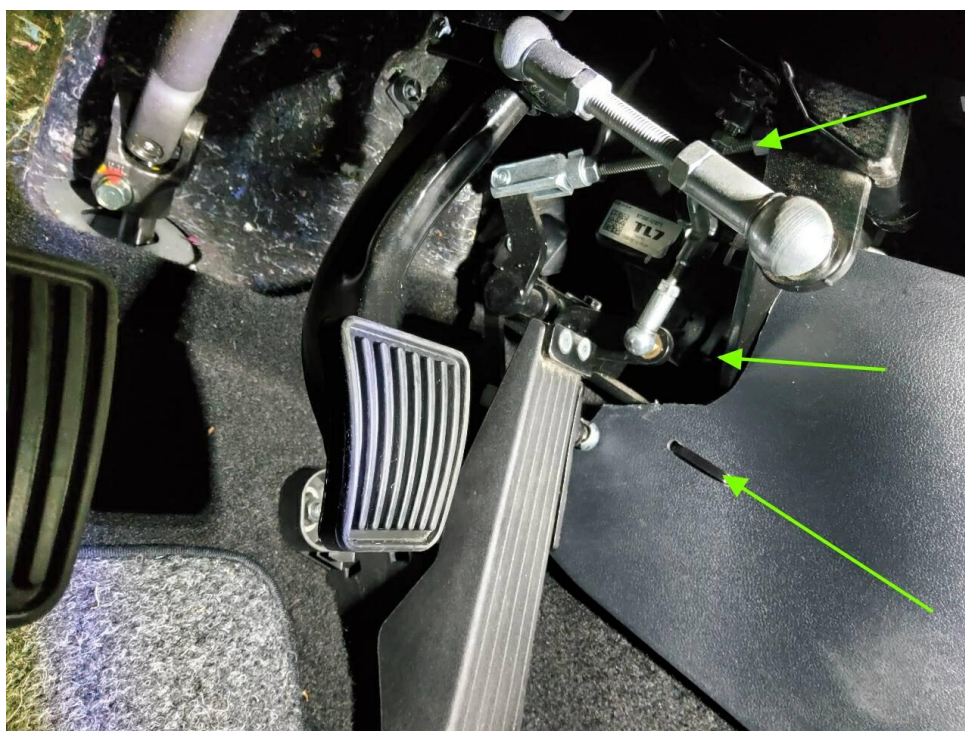
Bild 10 : Ehemaliges Fahrschulfahrzeug, zusätzliche Pedalerie und Schalter sowie Spiegel verbaut

Bild 11 : Ehemaliges Fahrschulfahrzeug, zusätzliche Pedalerie und Schalter sowie Spiegel verbaut

Bild 12 : Ehemaliges Fahrschulfahrzeug, zusätzliche Pedalerie und Schalter sowie Spiegel verbaut

Bild 13 : Ehemaliges Fahrschulfahrzeug, zusätzliche Pedalerie und Schalter sowie Spiegel verbaut

Bild 14 : Ehemaliges Fahrschulfahrzeug, zusätzliche Pedalerie und Schalter sowie Spiegel verbaut

Bild 15 : Ehemaliges Fahrschulfahrzeug, zusätzliche Pedalerie und Schalter sowie Spiegel verbaut

Bild 16 : Ehemaliges Fahrschulfahrzeug, zusätzliche Pedalerie und Schalter sowie Spiegel verbaut

| Bezeichnung des Schadens / Rep.-Weg | Rep.Kost<br>brutto | Anrechn. | Minderwert<br>brutto |
|---|---|---|---|
| 2. Ehemaliges Fahrschulfahrzeug,<br>zusätzliche Pedalerie und Schalter sowie<br>Spiegel verbaut, prüfen und Befund<br>festlegen, Schadenerweiterung möglich<br>(Bild 10, 11, 12, 13, 14, 15, 16) | 1.800 | 100 | -1.800,00 |

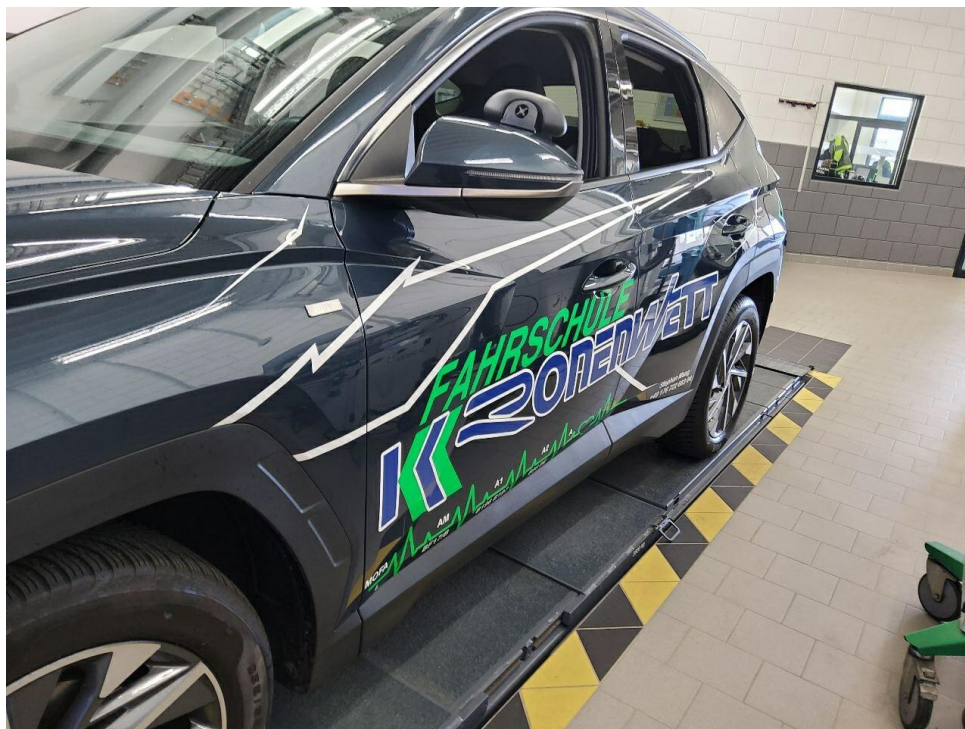
Bild 17 : Werbebeklebung entfernen

| Bezeichnung des Schadens / Rep.-Weg | Rep.Kost<br>brutto | Anrechn. | Minderwert<br>brutto |
|---|---|---|---|
| 3. Werbebeklebung entfernen, reinigen (Bild<br>17) | 450 | 100 | -450,00 |

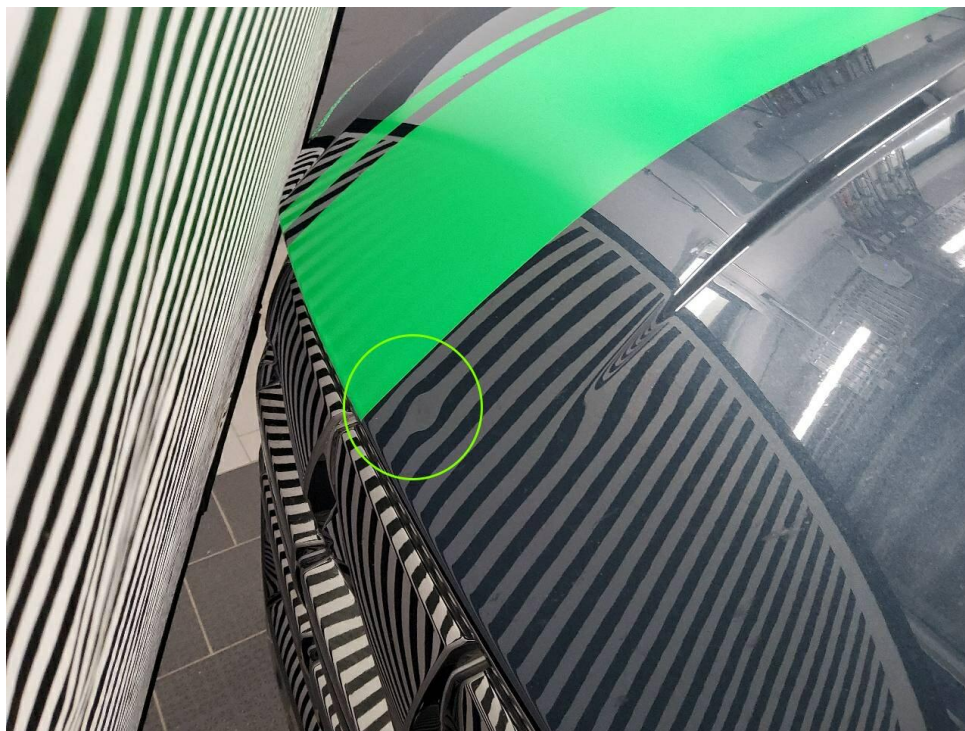
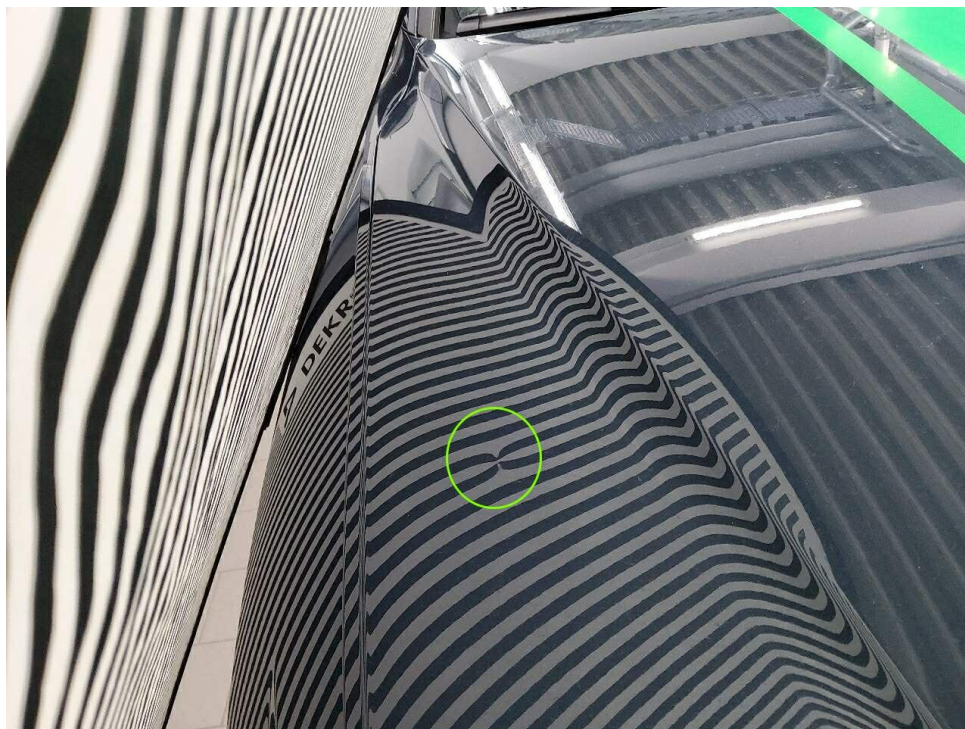
Bild 18 : Motorhaube mehrfach eingedellt

Bild 19 : Motorhaube mehrfach eingedellt

| Bezeichnung des Schadens / Rep.-Weg | Rep.Kost<br>brutto | Anrechn. | Minderwert<br>brutto |
|---|---|---|---|
| 4. Motorhaube mehrfach eingedellt,<br>instandsetzen (Bild 18, 19) | 550 | 60.09 | -330,50 |

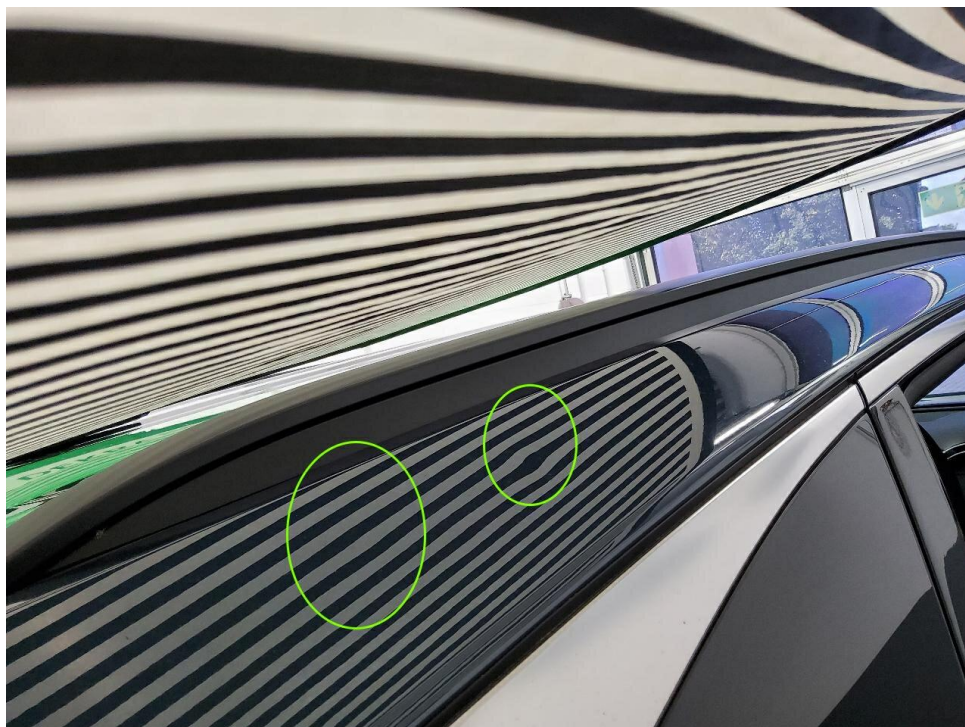
Bild 20 : Dachholm rechts eingedellt

| Bezeichnung des Schadens / Rep.-Weg | Rep.Kost<br>brutto | Anrechn. | Minderwert<br>brutto |
|---|---|---|---|
| 5. Dachholm rechts eingedellt, drücken (Bild<br>20) | 90 | 100 | -90,00 |

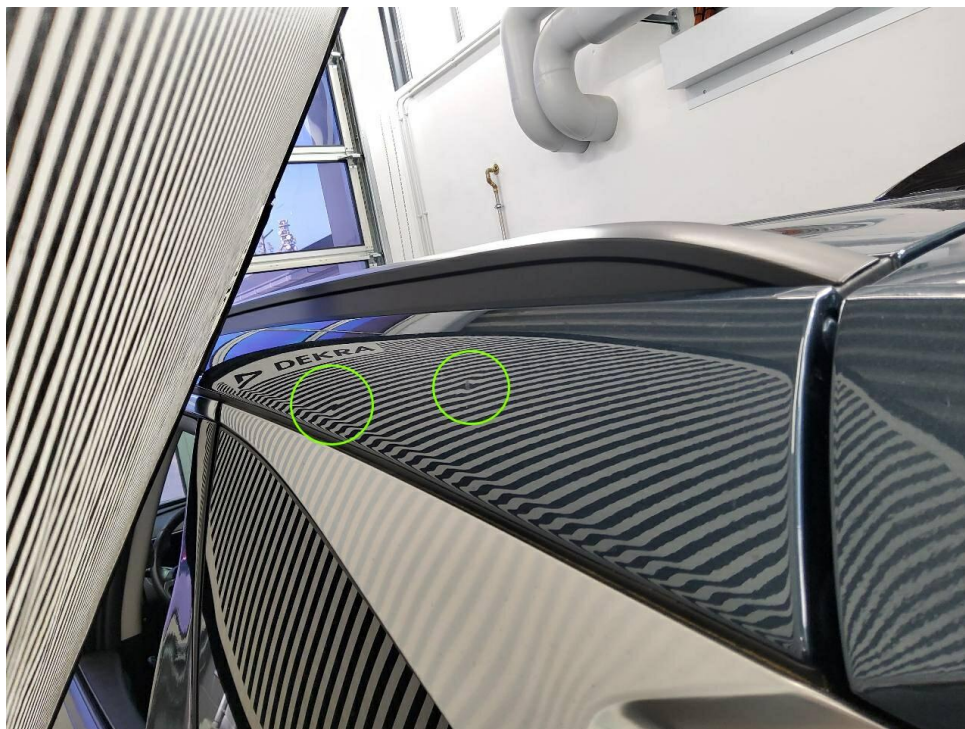
Bild 21 : Dachholm links mehrfach eingedellt

| Bezeichnung des Schadens / Rep.-Weg | Rep.Kost<br>brutto | Anrechn. | Minderwert<br>brutto |
|---|---|---|---|
| 6. Dachholm links mehrfach eingedellt,<br>drücken (Bild 21) | 180 | 100 | -180,00 |
