LVV Nr 5912168  
Hersteller Volvo  
Model XC40  
Variante Plus Dark B4 MHEV  
Listenpreis 46.731,11  
VIN YV1XZK8V3R2357524  
Erstzulassungsdatum 1.3.2024  
Kennzeichen M XB1117

# Zustandsbericht/Minderwertgutachten-Leasing

| Hersteller | VOLVO | Typ / Verkaufsbez. | XC40 B4 B DKG Core |

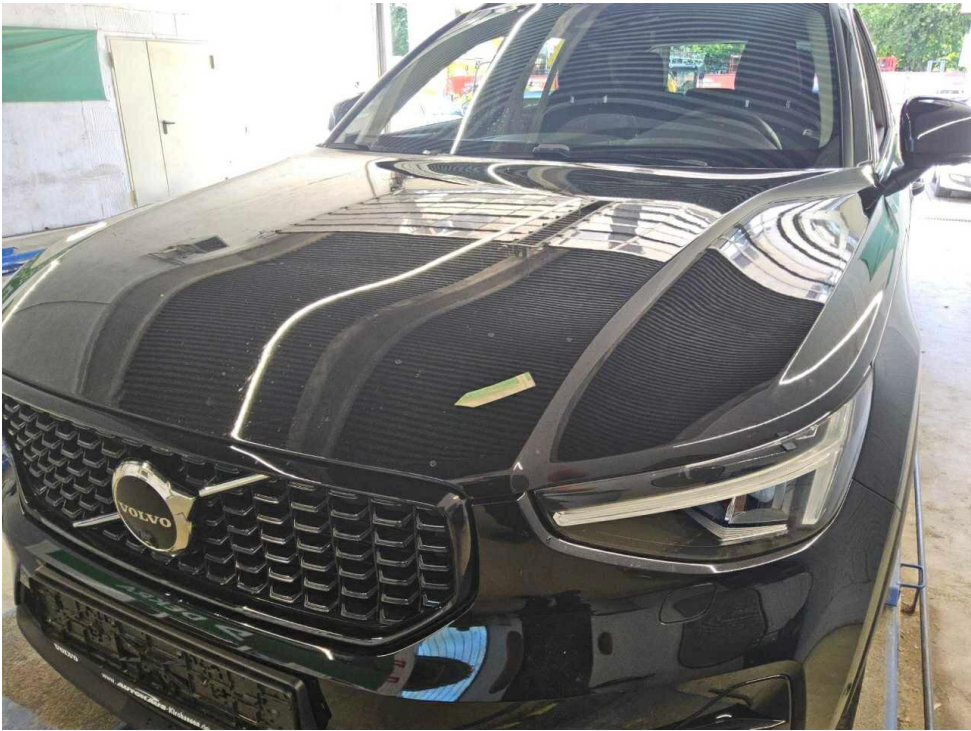
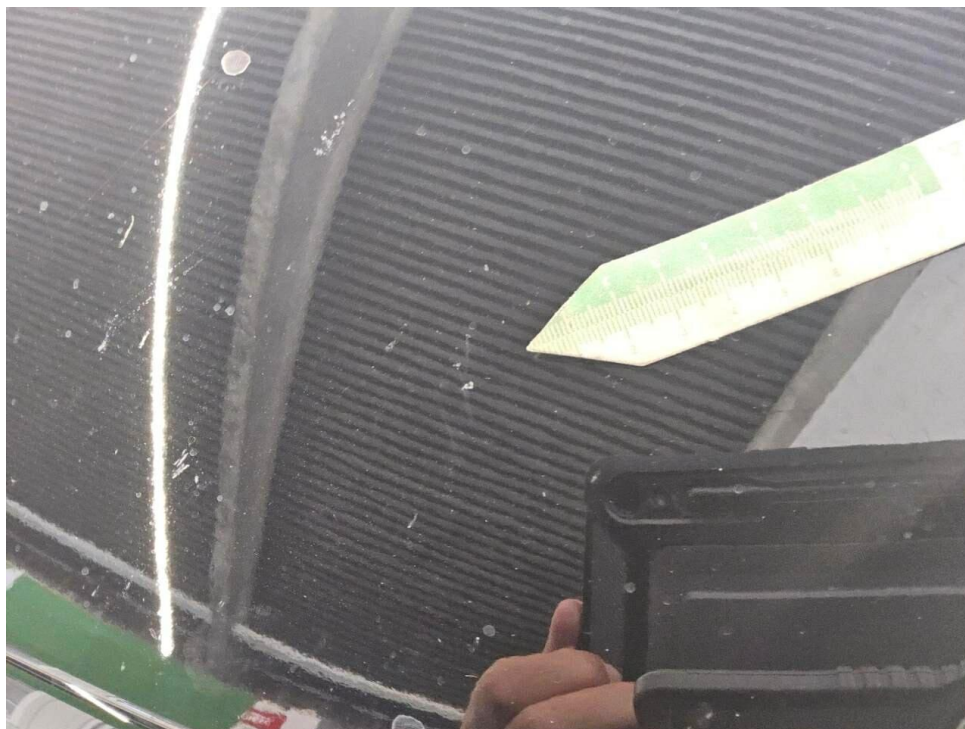
Bild 14 : Motorhaube Lackierung, Steinschlag, Gebrauchsspur

Bild 15 : Motorhaube Lackierung, Steinschlag, Gebrauchsspur

Stoßfänger vorne Lackierung, Steinschlag, Gebrauchsspur (Bild 16, 17)  
 Motorhaube Lackierung, Steinschlag, Gebrauchsspur (Bild 14, 15)  
 Heckklappe Lackierung, zerkratzt, Gebrauchsspur (Bild 18, 19)

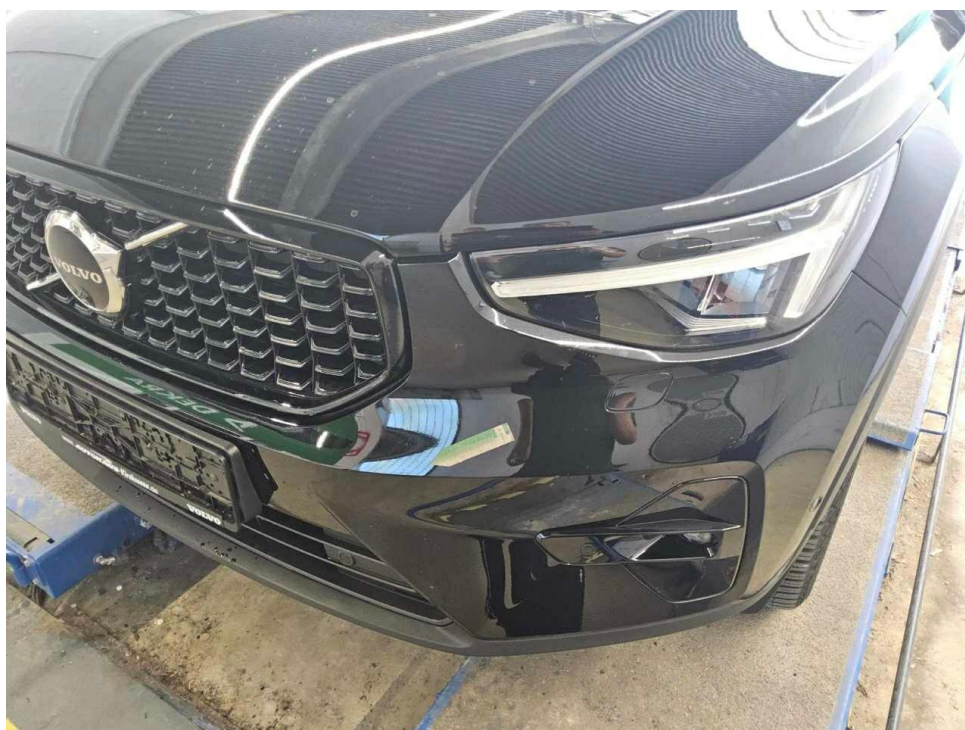
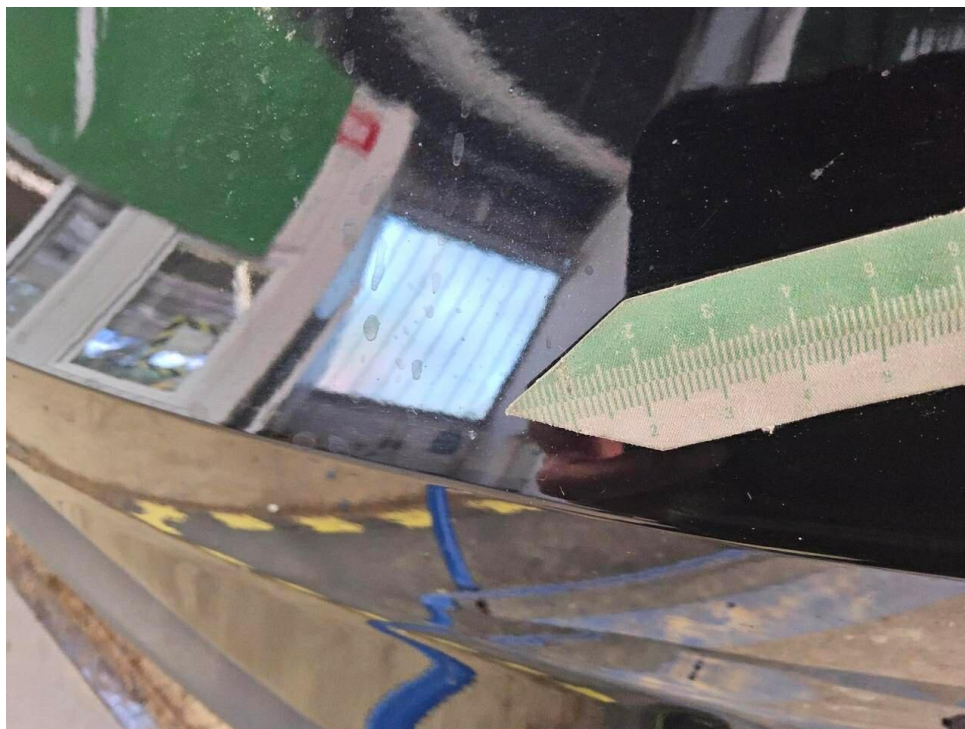
Bild 16 : Stoßfänger vorne Lackierung, Steinschlag, Gebrauchsspur

Bild 17 : Stoßfänger vorne Lackierung, Steinschlag, Gebrauchsspur

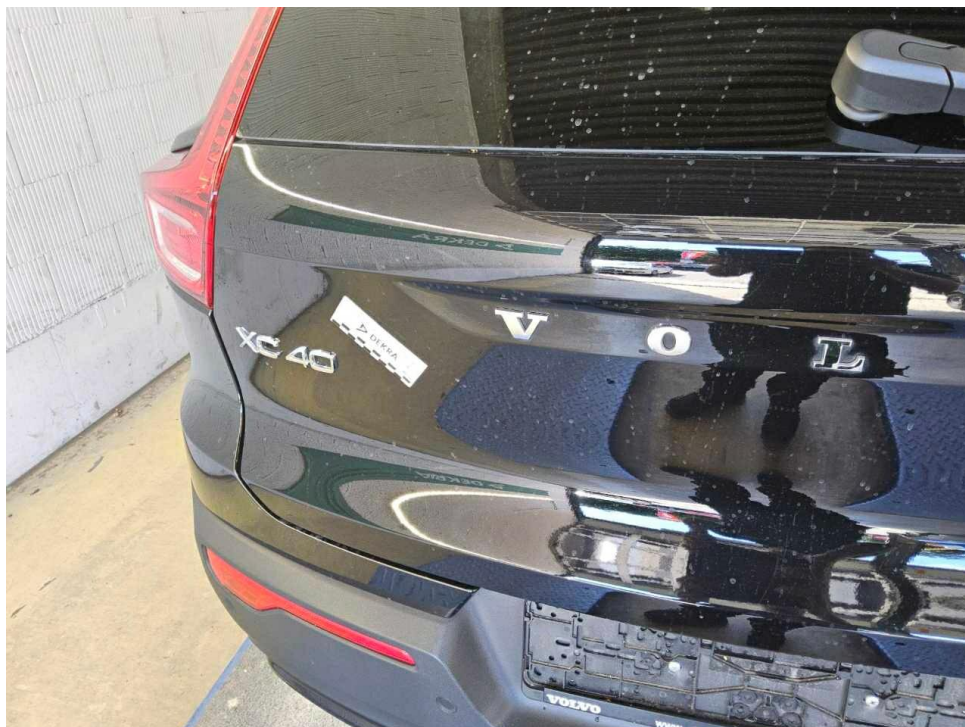
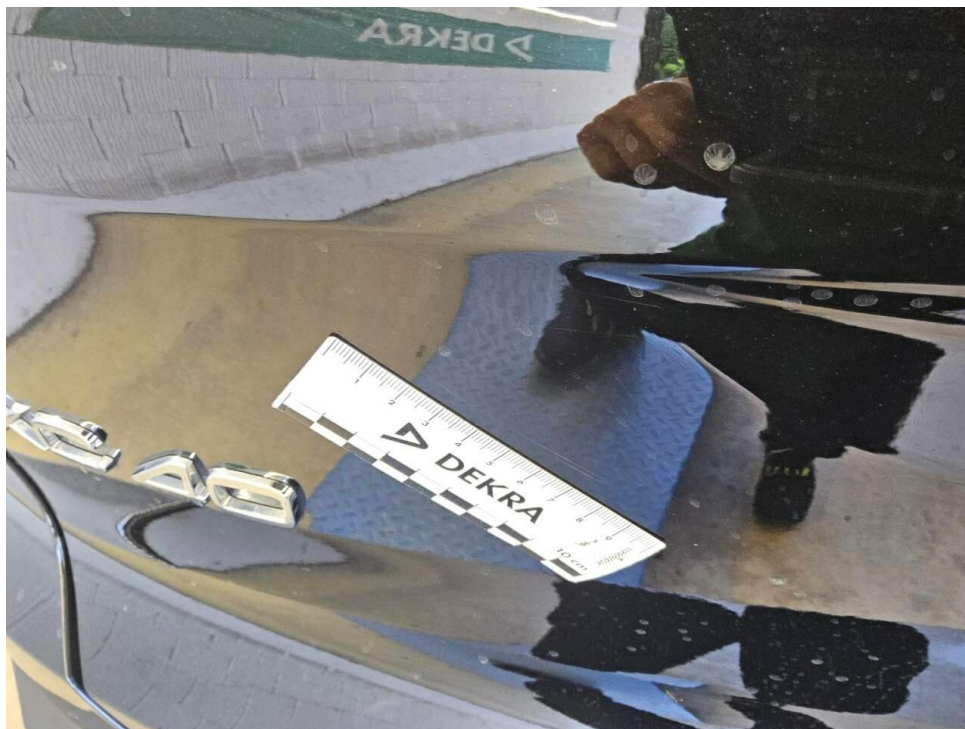
Bild 18 : Heckklappe Lackierung, zerkratzt, Gebrauchsspur

Bild 19 : Heckklappe Lackierung, zerkratzt, Gebrauchsspur

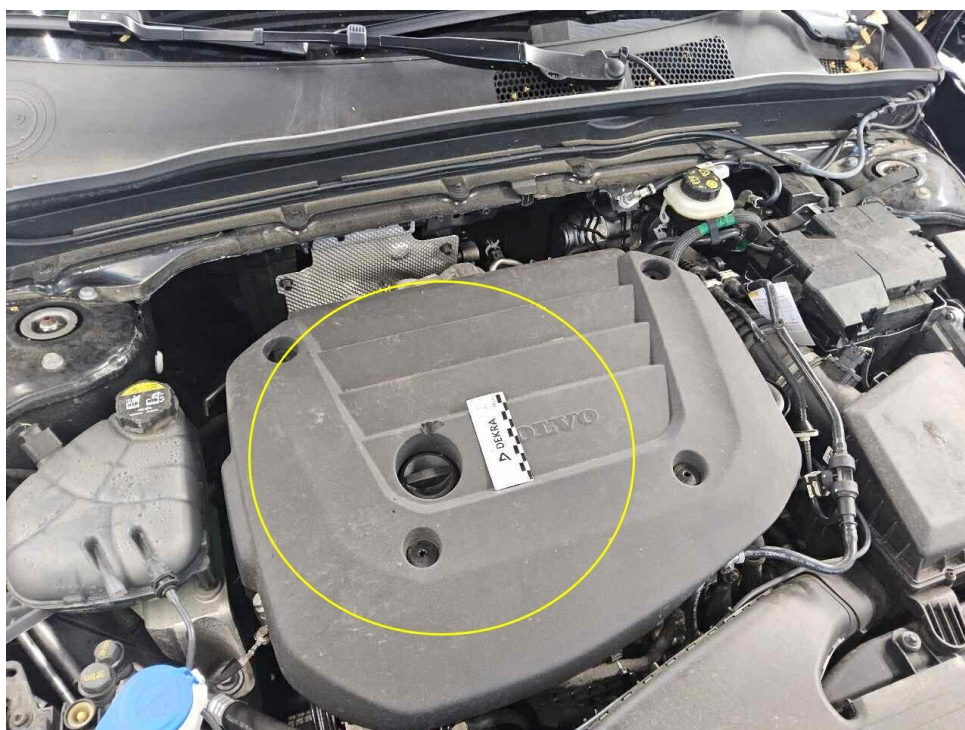
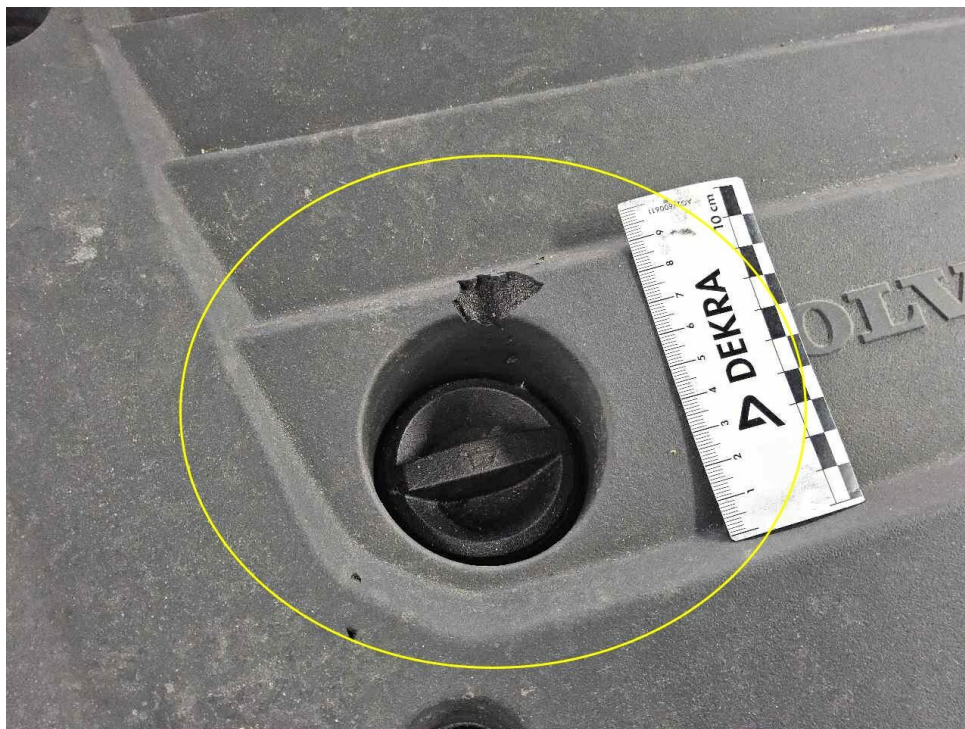
Bild 20 : Motorabdeckung eingerissen

Bild 21 : Motorabdeckung eingerissen

1. Motorabdeckung eingerissen, erneuern (Bild 20, 21)
2. Frontscheibe Steinschlag mit Rissbildung, erneuern (Bild 22, 23)
3. LM Felge hinten rechts glanzgedreht verschrammt, erneuern (Bild 24, 25)

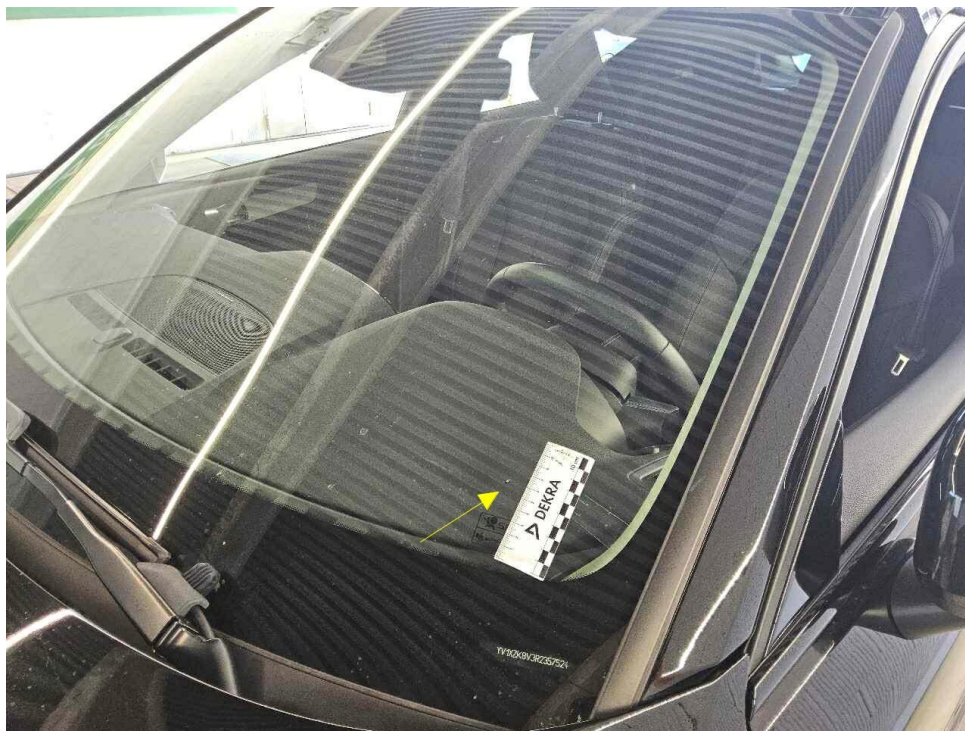
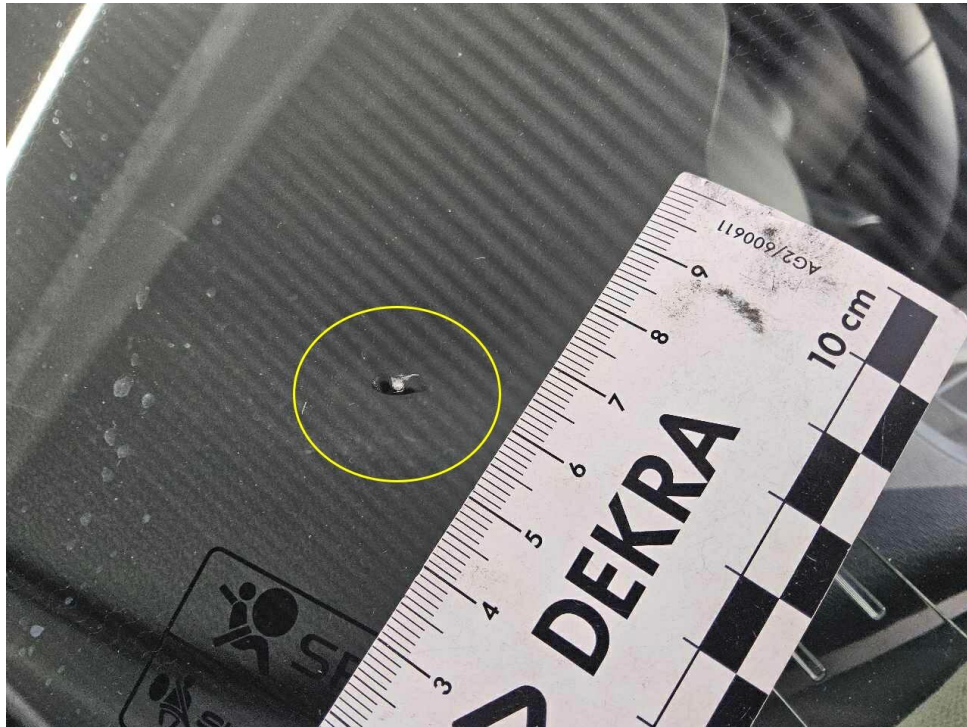
Bild 22 : Frontscheibe Steinschlag mit Rissbildung

Bild 23 : Frontscheibe Steinschlag mit Rissbildung

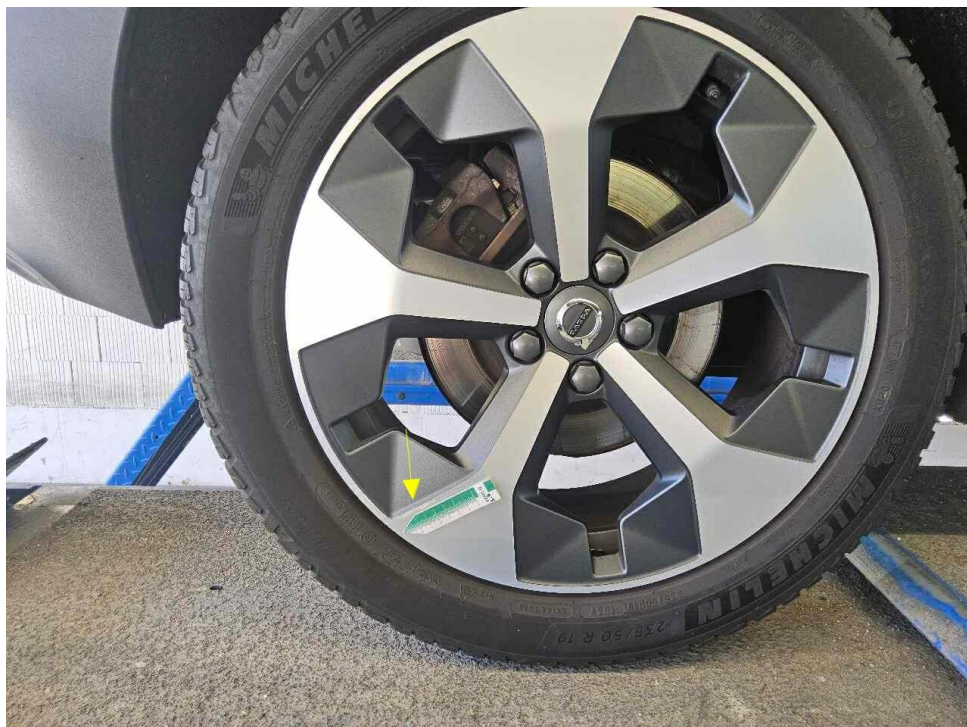
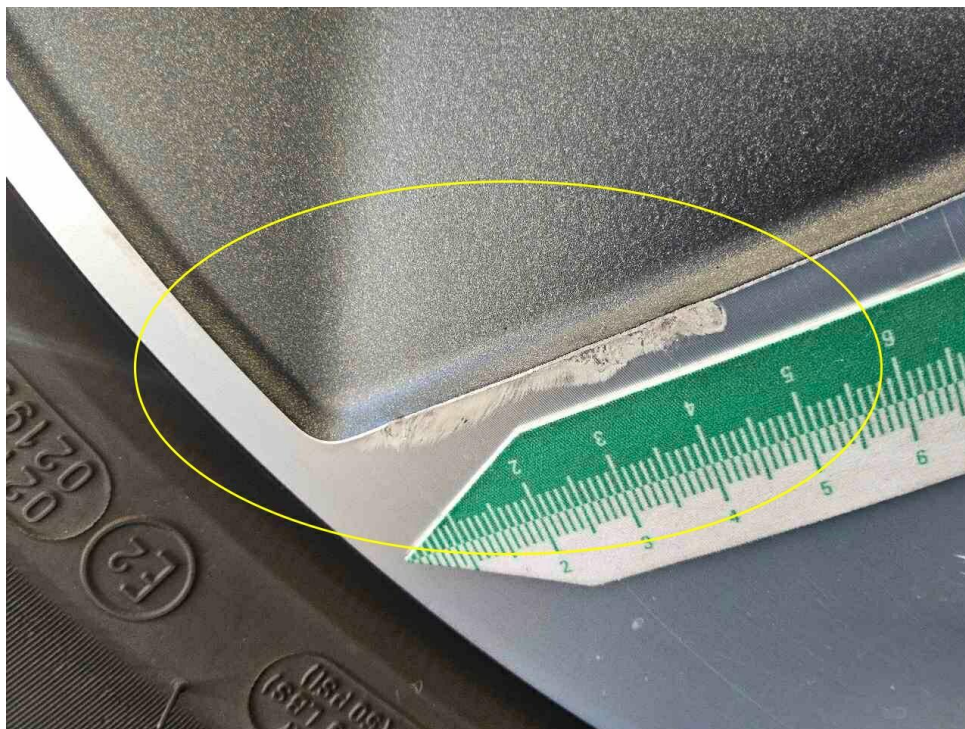
Bild 24 : LM Felge hinten rechts glanzgedreht verschrammt

Bild 25 : LM Felge hinten rechts glanzgedreht verschrammt
