# Zustandsbericht

Protokollnummer: 46560738  
Auftrags-Nr / Referenz: 23448907  
Besichtigungsdatum: 10.07.2026

| Hersteller / Modell | Volvo XC60 B4 D Core | | |

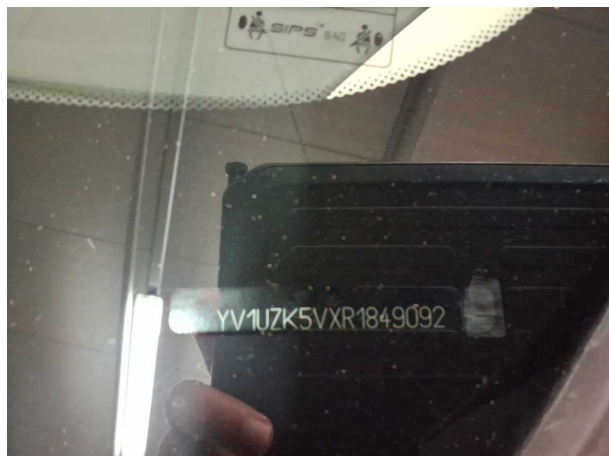
**Abbildung 7: FIN**

| Kennzeichen | WL-MH 2905 | Fahrgestellnummer | YV1UZX5VXR1849092 |

- Die Fahrzeug-Identifizierungsnummer (FIN) wurde am Fahrzeug lediglich abgelesen. Dem Unterzeichner lagen keine Unterlagen zum Abgleich vor.

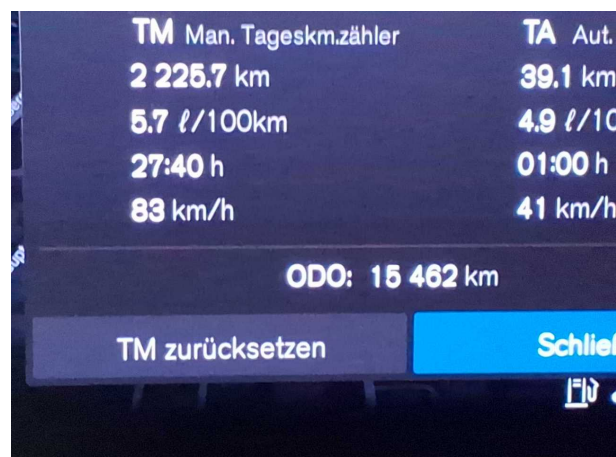
**Abbildung 10: Laufleistung**

| Erstzulassung | 05.07.2024 | Laufleistung (abgelesen) | 15.462 km |

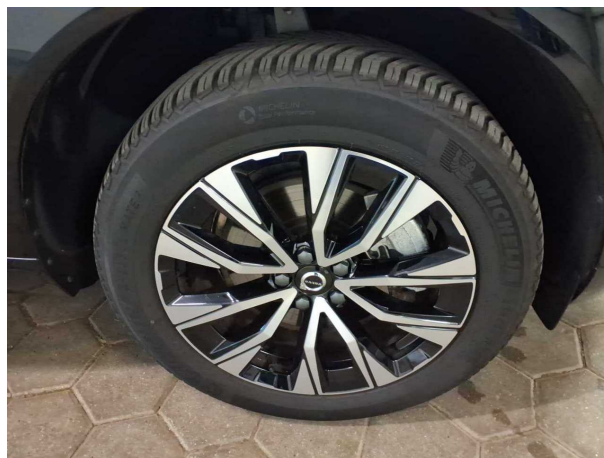
Abbildung 14: Montierte Bereifung

| Achse | Reifengröße | Reifentyp | Hersteller | Profiltiefe | Verkehrstauglichkeit |
|---|---|---|---|---|---|
| 1 | 235/55 R19<br>105H | Ganzjahresreifen auf Leichtmetall | Michelin | 6mm / 6mm | i.O. |
| 2 | 235/55 R19<br>105H | Ganzjahresreifen auf Leichtmetall | Michelin | 5mm / 5mm | i.O. |

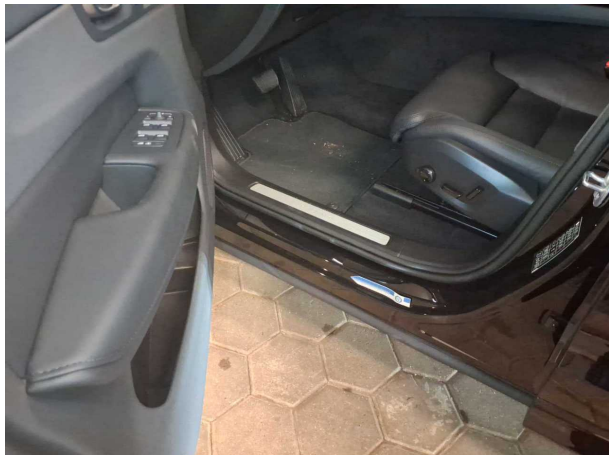
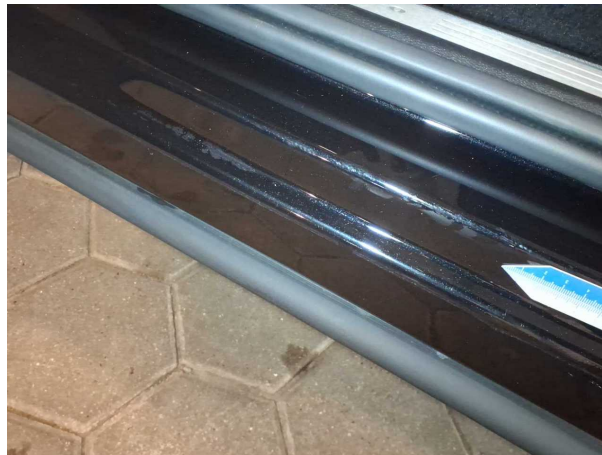
**Beschädigung #1:** Schweller links: Einstieg - verkratzt / verschürft - Smart Repair

| Nr. | Bauteilgruppe | Beschreibung |
|---|---|---|
| 1 | Schweller links | Einstieg - verkratzt / verschürft - Smart Repair |

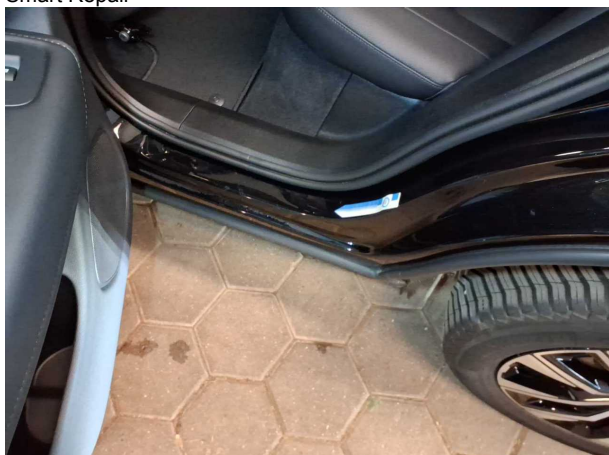
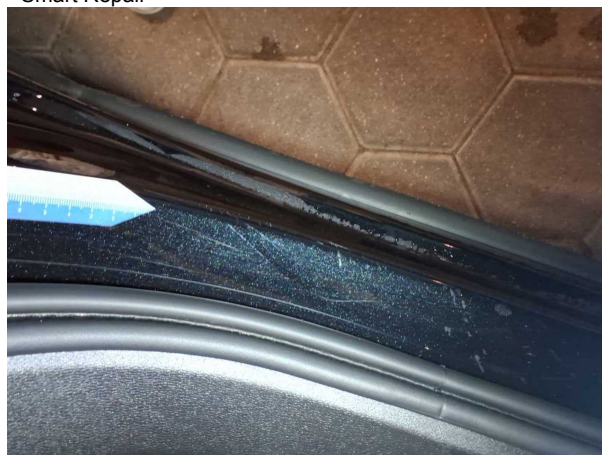
**Beschädigung #2:** Seitenwand links: Einstieg - verkratzt / verschürft - Smart Repair

| Nr. | Bauteilgruppe | Beschreibung |
|---|---|---|
| 2 | Seitenwand links | Einstieg - verkratzt / verschürft - Smart Repair |
