# Zustandsbericht

Protokollnummer: 46425582  
Auftrags-Nr / Referenz: 52096446\_1  
Besichtigungsdatum: 17.06.2026

| Hersteller / Modell | Tesla Model S Long Range | | |

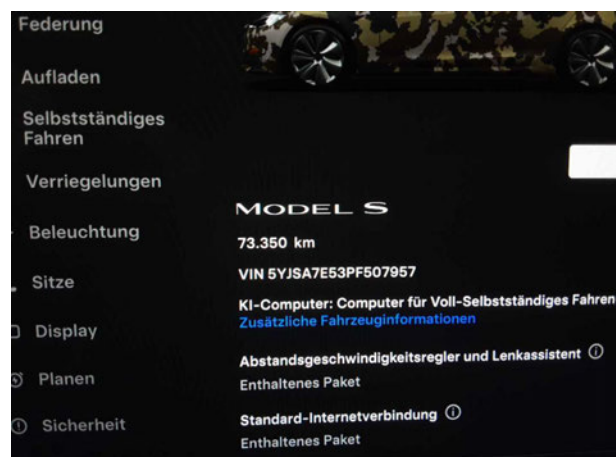
| Erstzulassung | 04.07.2023 | Laufleistung (abgelesen) | 73.350 km |

Abbildung 10: Laufleistung

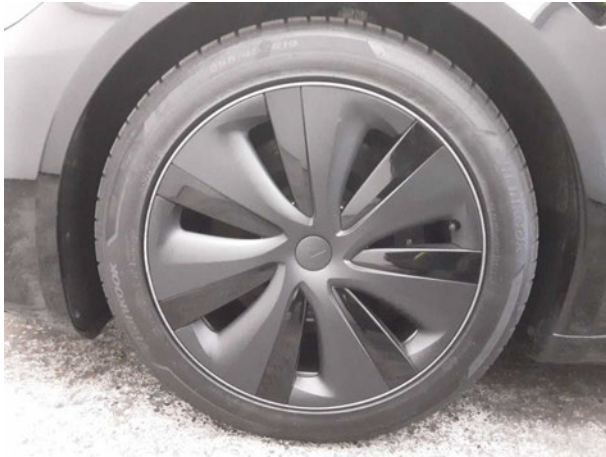
| Achse | Reifengröße | Reifentyp | Hersteller | Profiltiefe | Verkehrstauglichkeit |
|---|---|---|---|---|---|
| 1 | 255/45 R19 104Y | Sommerreifen auf Leichtmetall | Hankook | 5mm / 5mm | i.O. |
| 2 | 285/40 R19 107Y | Sommerreifen auf Leichtmetall | Hankook | 5mm / 5mm | i.O. |

**Abbildung 13:** Montierte Bereifung

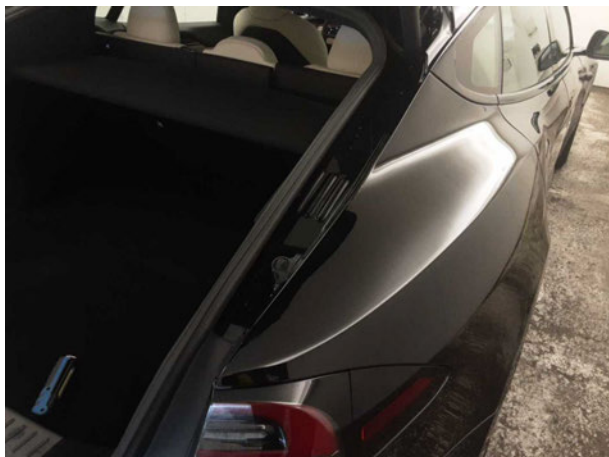
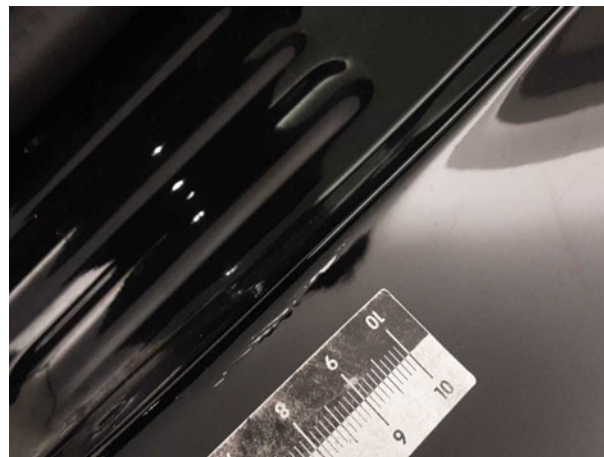
| Nr. | Bauteilgruppe | Beschreibung |
|---|---|---|
| 1 | Seitenwand rechts | Seitenwand - verkratzt / verschürft - Smart Repair |

**Beschädigung #1:** Seitenwand rechts: Seitenwand - verkratzt / verschürft - Smart Repair

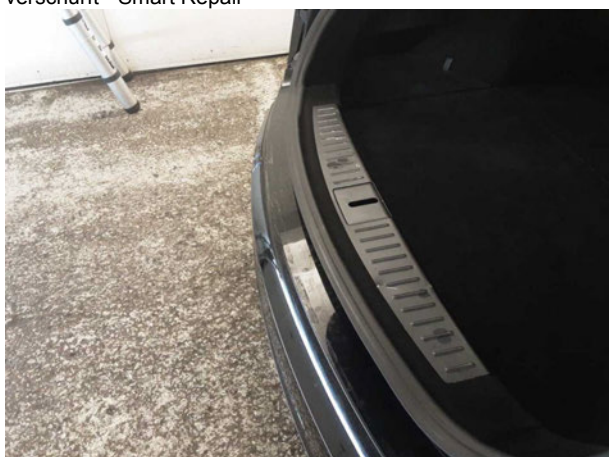
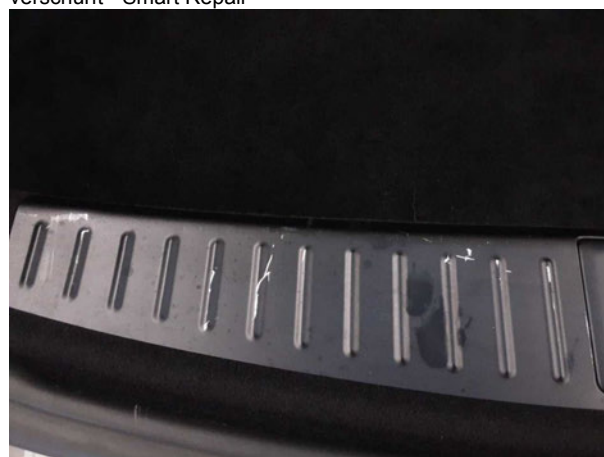
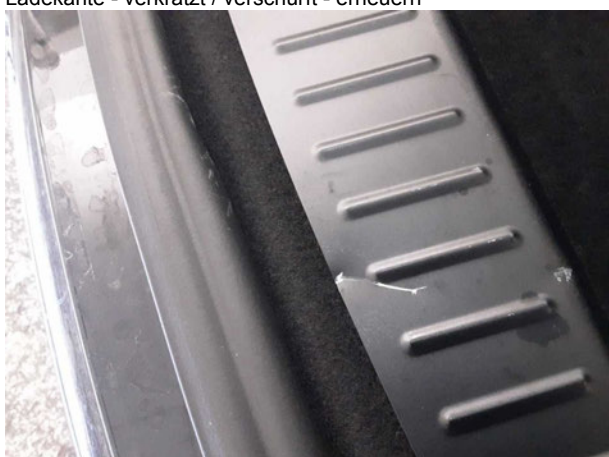
| Nr. | Bauteilgruppe | Beschreibung |
|---|---|---|
| 2 | Verkleidungen/Abdeckungen | Verkleidung Ladekante - verkratzt / verschürft - erneuern |

**Beschädigung #2:** Verkleidungen/Abdeckungen: Verkleidung Ladekante - verkratzt / verschürft - erneuern

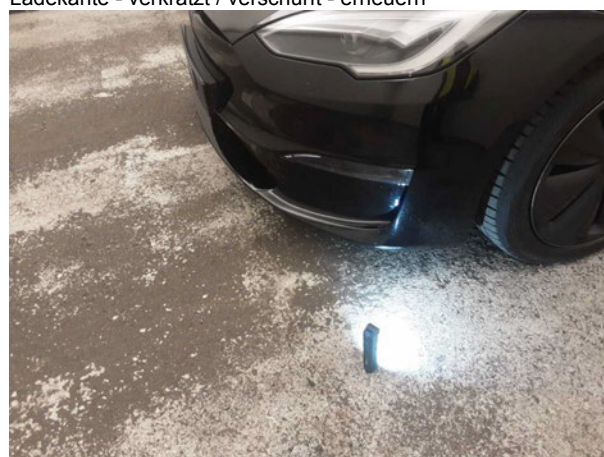
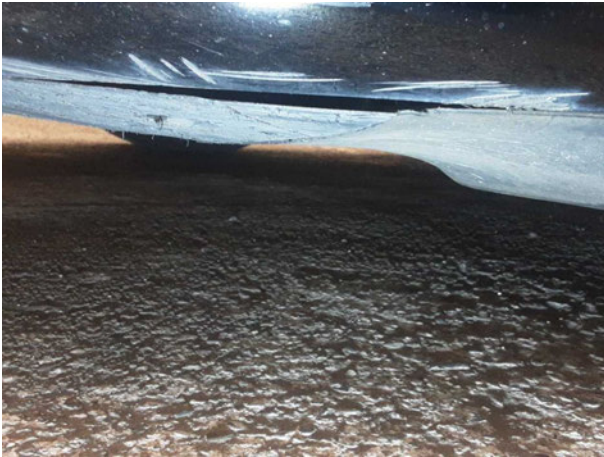
| Nr. | Bauteilgruppe | Beschreibung |
|---|---|---|
| 3 | Stossfänger vorn | Spoiler - verkratzt / verschürft - erneuern |

**Beschädigung #3:** Stossfänger vorn: Spoiler - verkratzt / versch... - erneuern

**Beschädigung #3:** Stossfänger vorn: Spoiler - verkratzt / verschürft - erneuern

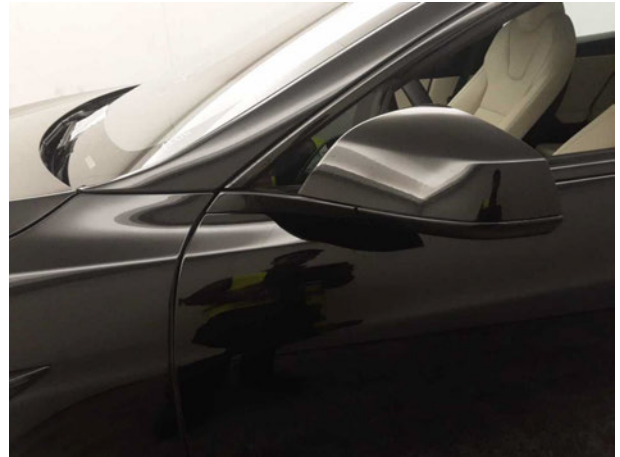
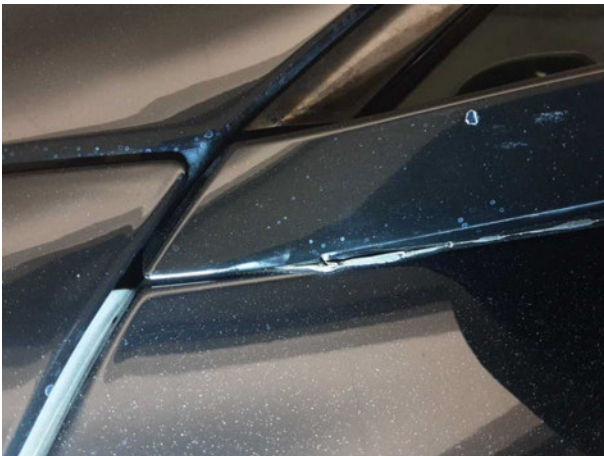
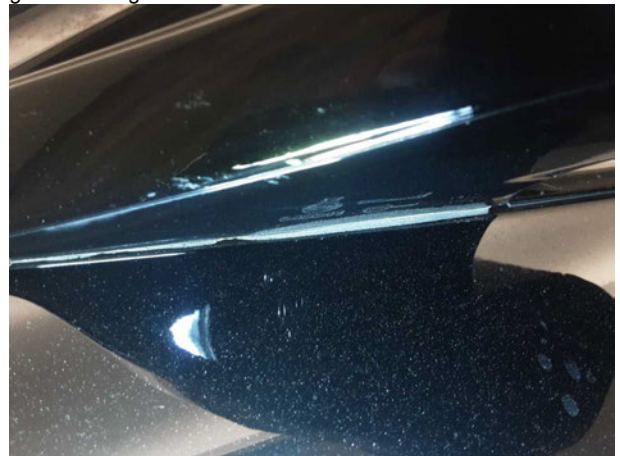
| Nr. | Bauteilgruppe | Beschreibung |
|---|---|---|
| 4 | Außenspiegel links | Spiegelgehäuse - gebrochen / gerissen - erneuern |

**Beschädigung #4:** Außenspiegel links: Spiegelgehäuse - gebrochen / gerissen - erneuern

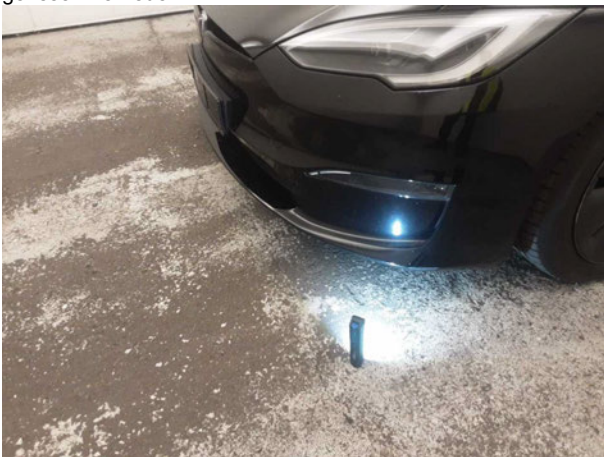
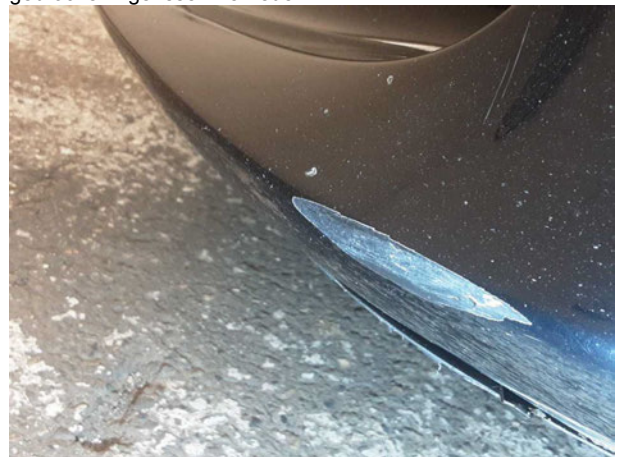
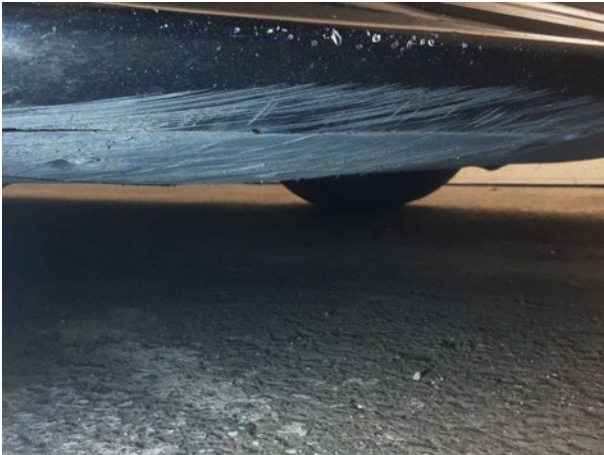
| Nr. | Bauteilgruppe | Beschreibung |
|---|---|---|
| 5 | Stossfänger vorn | Stossfänger vorn - verkratzt / verschürft - instandsetzen und lackieren |

**Beschädigung #5:** Stossfänger vorn: Stossfänger vorn - verkratzt / verschürft - instandsetzen und lackieren

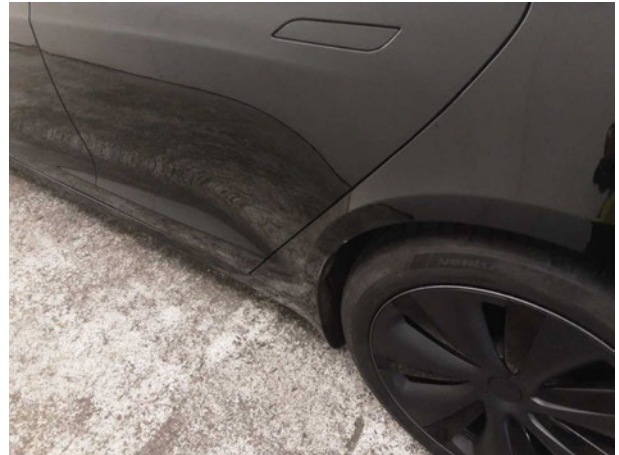
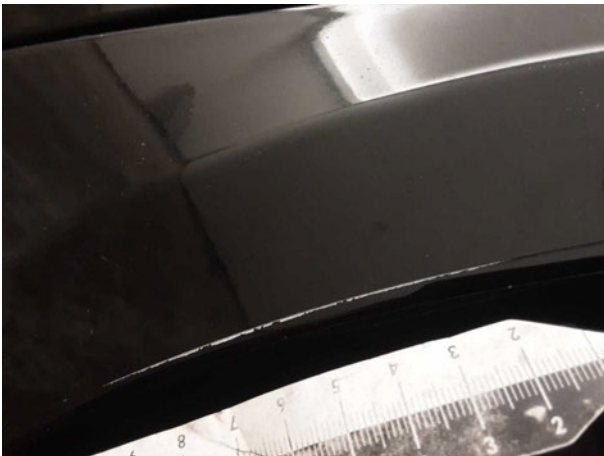
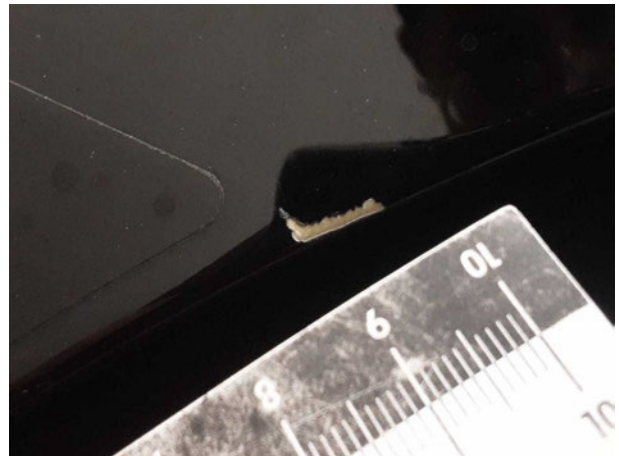
| Nr. | Bauteilgruppe | Beschreibung |
|---|---|---|
| 6 | Seitenwand links | Seitenwand - verkratzt / verschürft - instandsetzen und lackieren |

**Beschädigung #6:** Seitenwand links: Seitenwand - verkratzt / verschürft - instandsetzen und lackieren

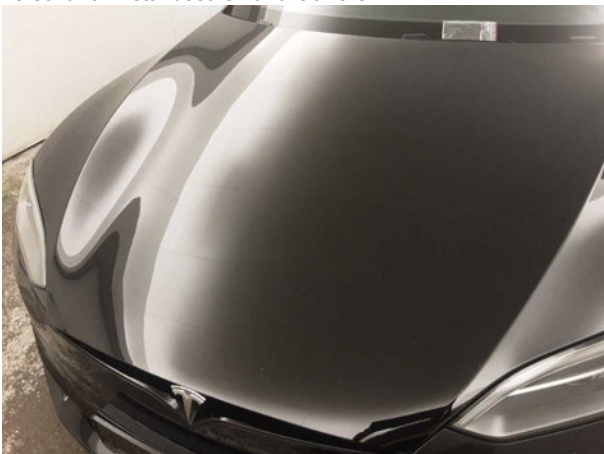
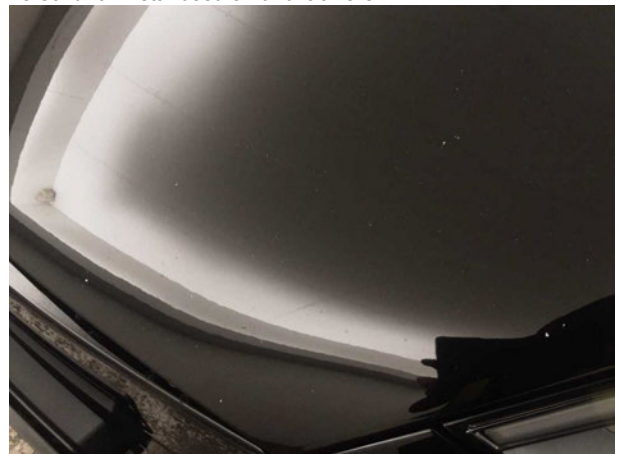
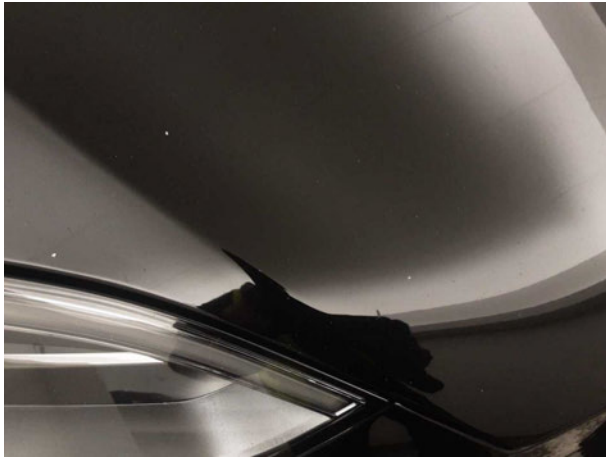
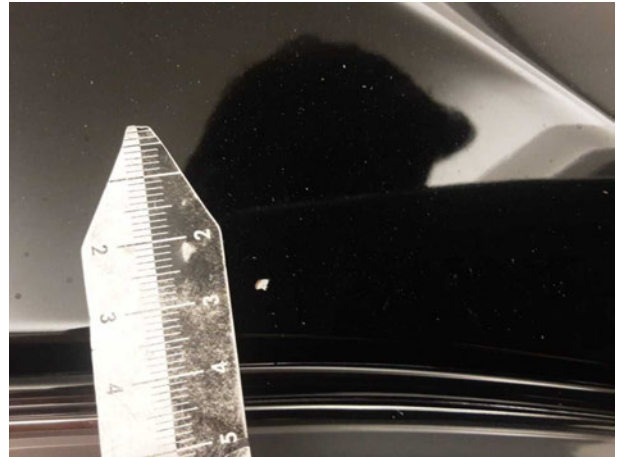
| Nr. | Bauteilgruppe | Beschreibung |
|---|---|---|
| 7 | Motorhaube | Motorhaube - Steinschlag - instandsetzen und lackieren |

**Beschädigung #7:** Motorhaube: Motorhaube - Steinschlag - instandsetzen und lackieren

**Beschädigung #7:** Motorhaube: Motorhaube - Steinschlag -  
instandsetzen und lackieren

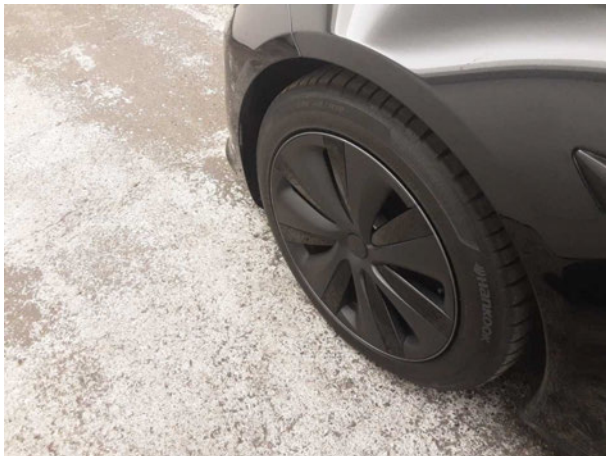
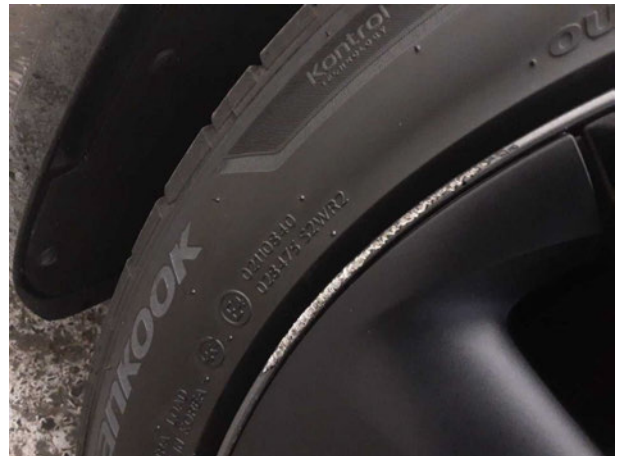
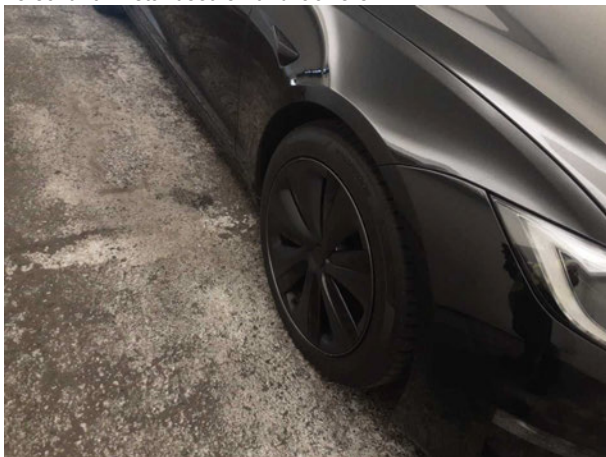
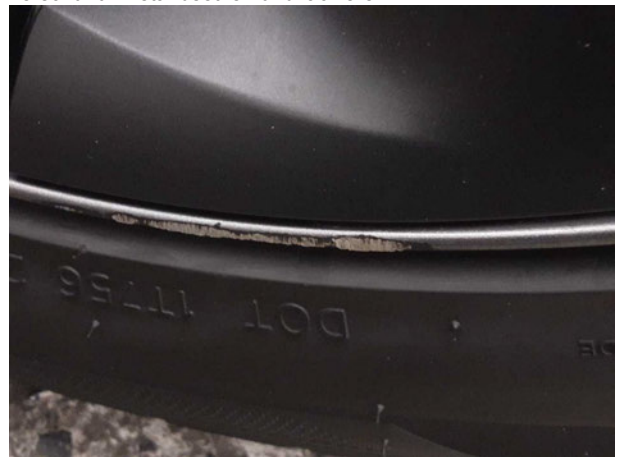
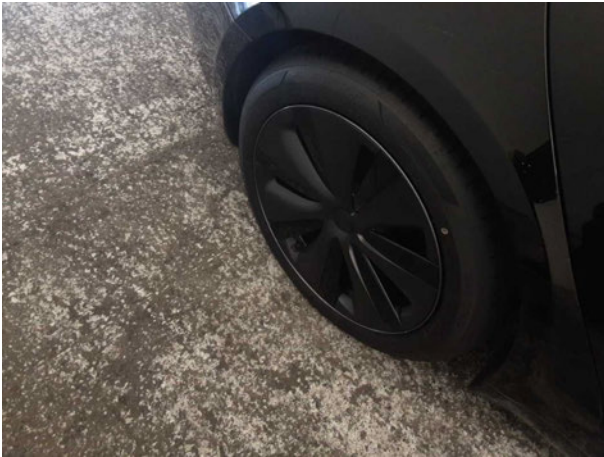
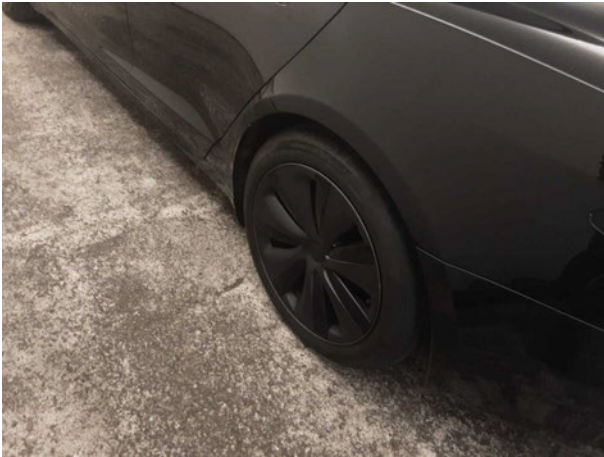
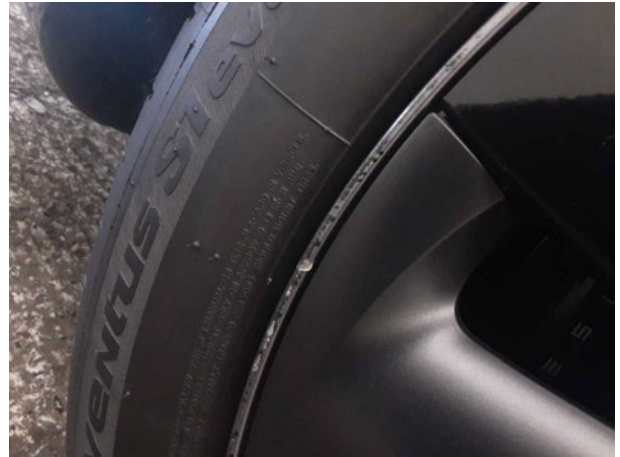
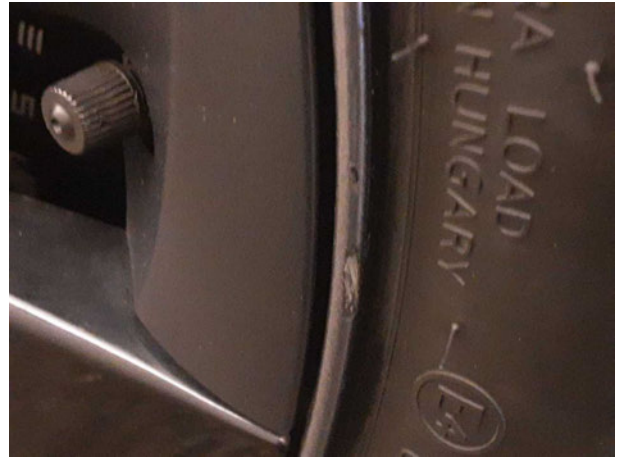
| Nr. | Bauteilgruppe | Beschreibung |
|---|---|---|
| 8 | Rad/Reifen | Felgensatz komplett - verkratzt / verschürft - instandsetzen und lackieren |

**Beschädigung #8:** Rad/Reifen: Felgensatz komplett - verkratzt /  
verschürft - instandsetzen und lackieren

**Beschädigung #8:** Rad/Reifen: Felgensatz komplett - verkratzt / verschürft - instandsetzen und lackieren
