**» Übersicht**

| <b>Berichts-Nr:</b> | 10514168 |

| <b>Hersteller:</b> | Volkswagen |
| <b>Modell:</b> | Golf |

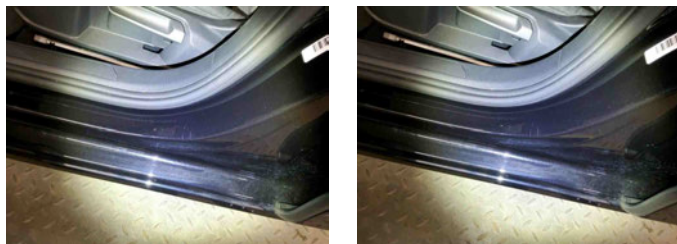
| Nr | Bauteil | Schadensbeschreibung | Reparaturempfehlung |
|---|---|---|---|
| 2 | Einstiegsschweller vorne links | Kratzer | Akzeptabel (Gebrauchsspur) |

2 - Einstiegsschweller vorne links - Kratzer - Akzeptabel (Gebrauchsspur)

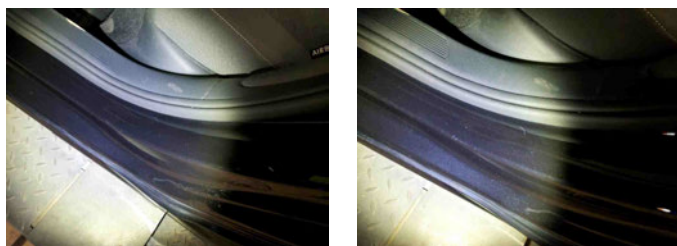
| Nr | Bauteil | Schadensbeschreibung | Reparaturempfehlung |
|---|---|---|---|
| 3 | Einstiegsschweller hinten links | Kratzer | Akzeptabel (Gebrauchsspur) |

3 - Einstiegsschweller hinten links - Kratzer - Akzeptabel (Gebrauchsspur)

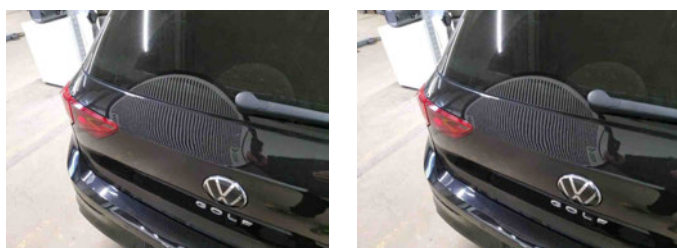
| Nr | Bauteil | Schadensbeschreibung | Reparaturempfehlung |
|---|---|---|---|
| 4 | Heckklappe | Delle(n) | Akzeptabel (Gebrauchsspur) |

4 - Heckklappe - Delle(n) - Akzeptabel (Gebrauchsspur)
