## » Übersicht

**Auftrags-Nr:** 1002179367  
**Besichtigt am:** 11.11.2025 17:11  
**Berichts-Nr:** 9408739  
**FIN:** WAUZZZFY3L2098381

**» Fahrzeugdaten**

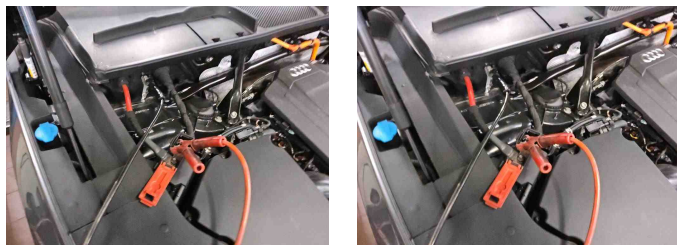
| Nr | Bauteil | Schadensbeschreibung | Reparaturempfehlung |
|---|---|---|---|
| 1 | Batterie vorne | Leer | Ersetzen |

1 - Batterie vorne - Leer - Ersetzen

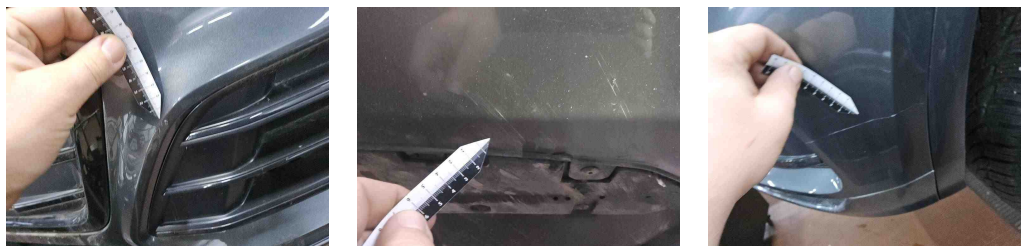
| Nr | Bauteil | Schadensbeschreibung | Reparaturempfehlung |
|---|---|---|---|
| 2 | Stoßfänger vorne | Kratzer | Lackieren |

2 - Stoßfänger vorne - Kratzer - Lackieren

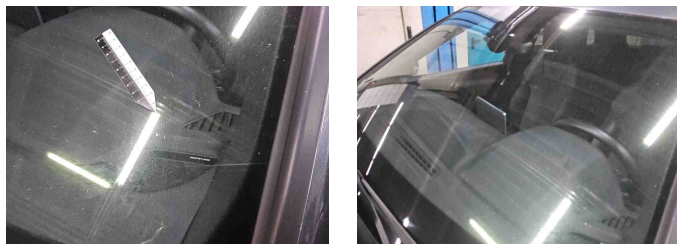
| Nr | Bauteil | Schadensbeschreibung | Reparaturempfehlung |
|---|---|---|---|
| 2 | Windschutzscheibe | Steinschlag | Akzeptabel (Gebrauchsspur) |

## 2 - Windschutzscheibe - Steinschlag - Akzeptabel (Gebrauchsspur)

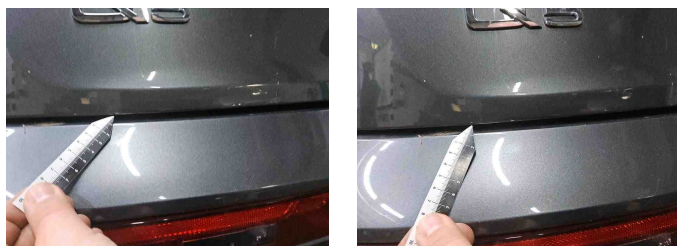
| Nr | Bauteil | Schadensbeschreibung | Reparaturempfehlung |
|---|---|---|---|
| 3 | Heckklappe | Kratzer | Akzeptabel (Gebrauchsspur) |

## 3 - Heckklappe - Kratzer - Akzeptabel (Gebrauchsspur)

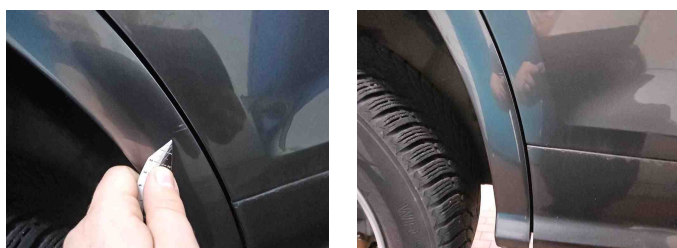
| Nr | Bauteil | Schadensbeschreibung | Reparaturempfehlung |
|---|---|---|---|
| 4 | Seitenschutzleiste rechts | Kratzer | Akzeptabel (Gebrauchsspur) |

## 4 - Seitenschutzleiste rechts - Kratzer - Akzeptabel (Gebrauchsspur)

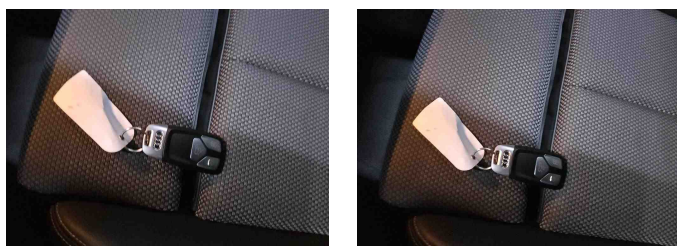
| Nr | Bauteil | Schadensbeschreibung | Reparaturempfehlung |
|---|---|---|---|
| 2 | Zündschlüssel | Fehlt | Ersetzen |

### 2 - Zündschlüssel - Fehlt - Ersetzen
